Asbestinventarisattest

Rijksweg 618, 3630 Maasmechelen

Attestnummer : **20260901-000151.000**
Uitgegeven op : **01.09.2026**
Geldig tot : **01.09.2036**

Asbestveilig (maar niet asbestvrij)

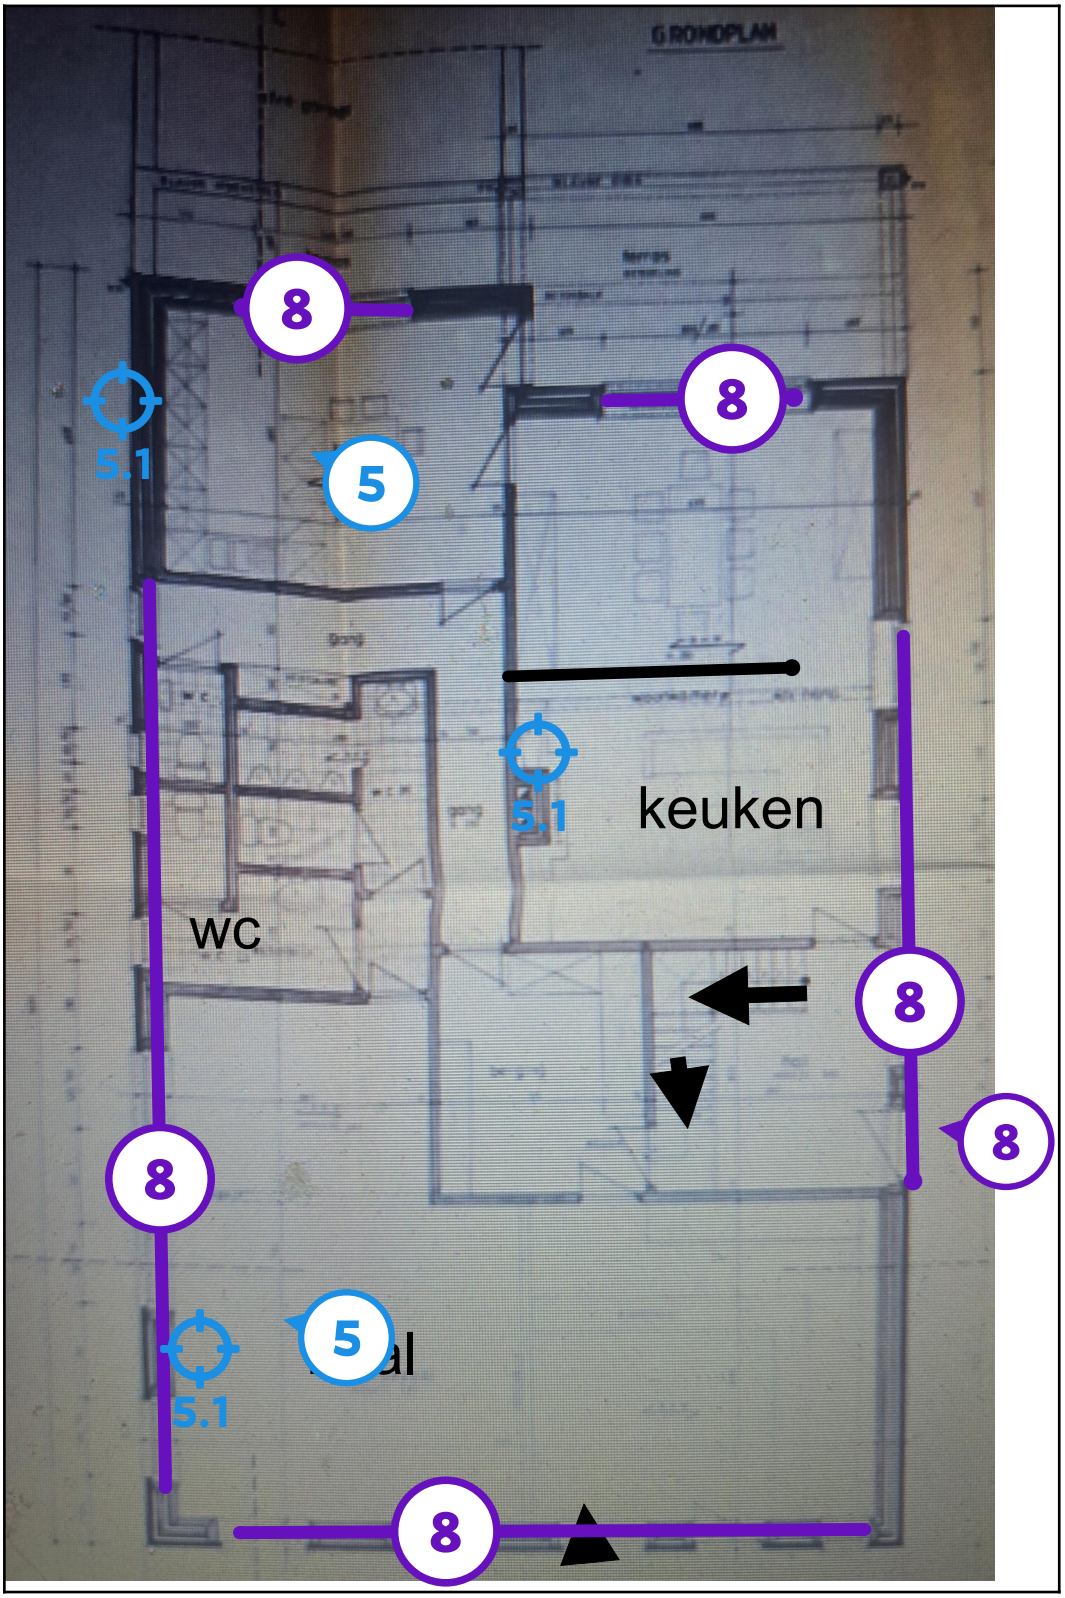
Plan 1.1: nv0

5. pleister wanden	Geen asbest	-
5.1 Code: g4701	Mengmonster	-
8. siliconen ramen	Overige ruimte of materiaal	-

#	Type	Referentie	Resultaat
5.1	Mengmonster	g4701	Geen asbest

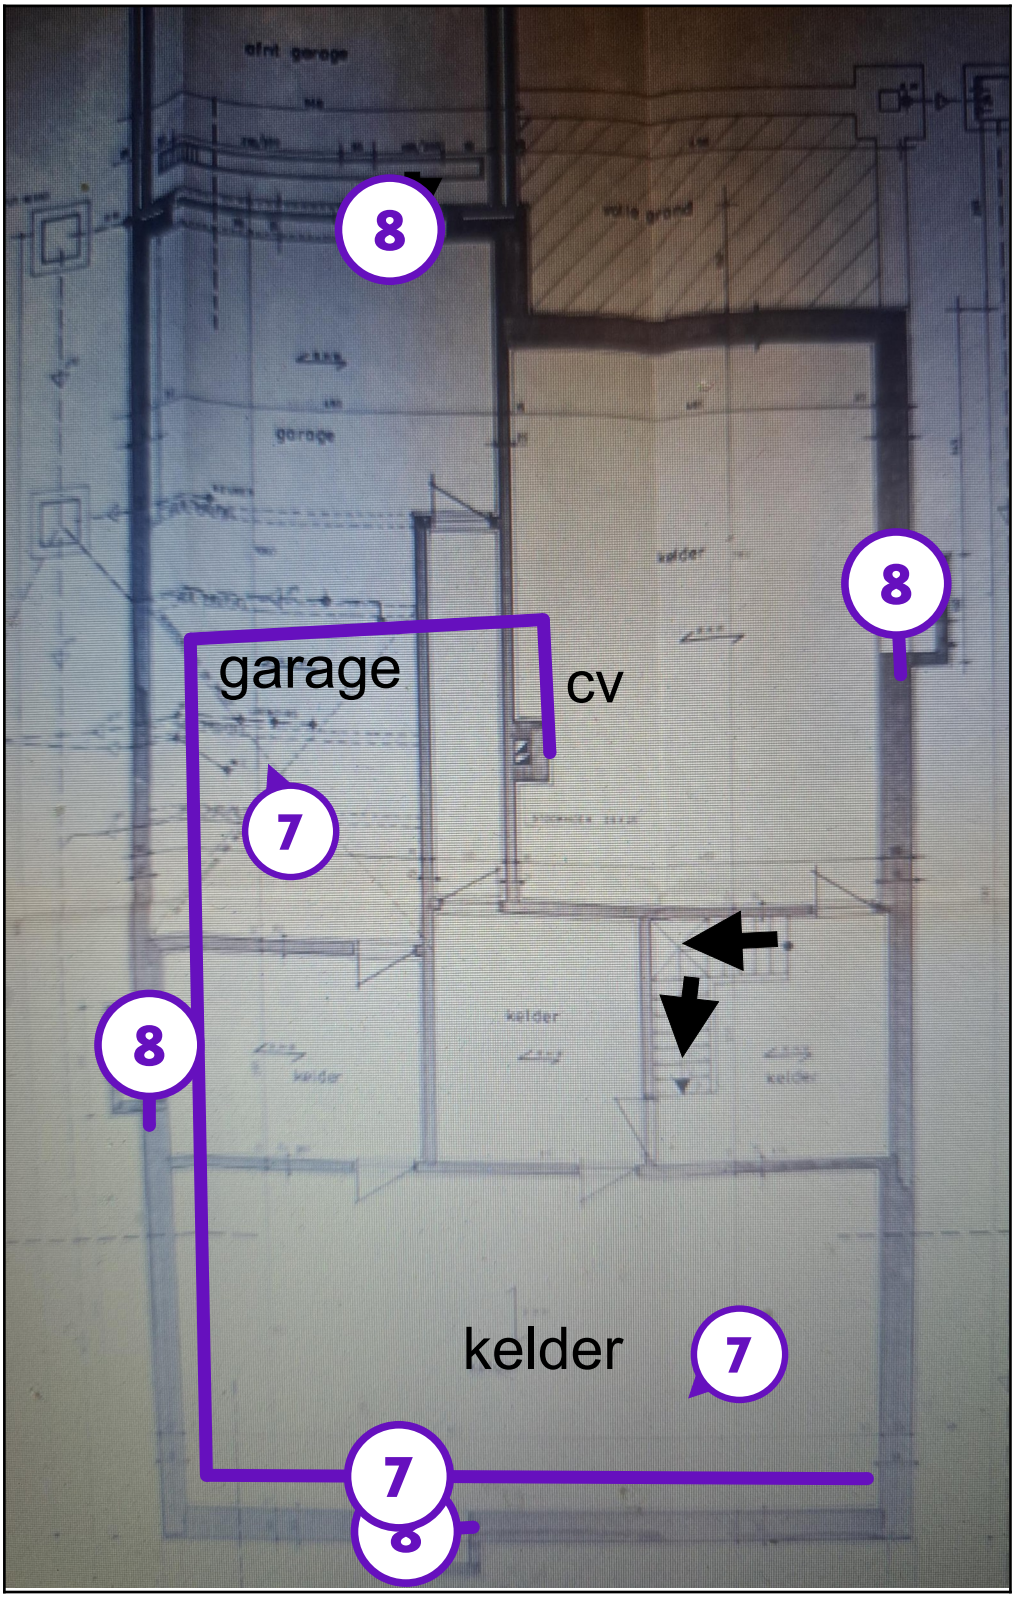
Plan 1.2: kelder

7. Leidingisolatie (niet asbestverdacht)	Overige ruimte of materiaal	-
8. siliconen ramen	Overige ruimte of materiaal	-

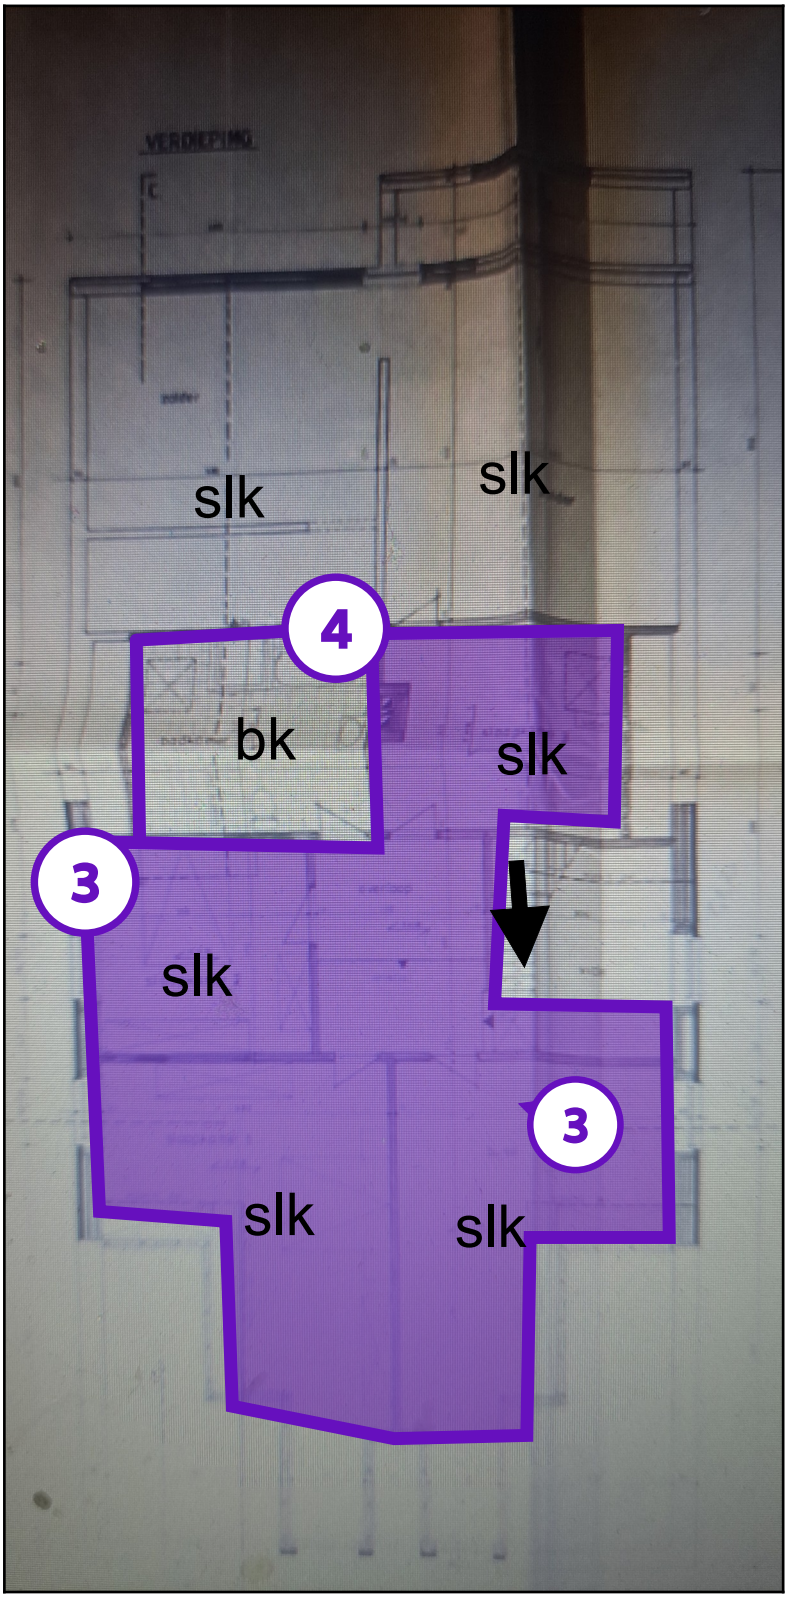
Plan 1.3: nv1

3. Vloerzeil nv 1 (niet asbestverdacht)	Advies	-
4. eventuele tegellijm achter wandtegels w cs en keuken	Advies	-

als bij verwijdering blijkt dat er tegellijm achter zit best eerst laten testen

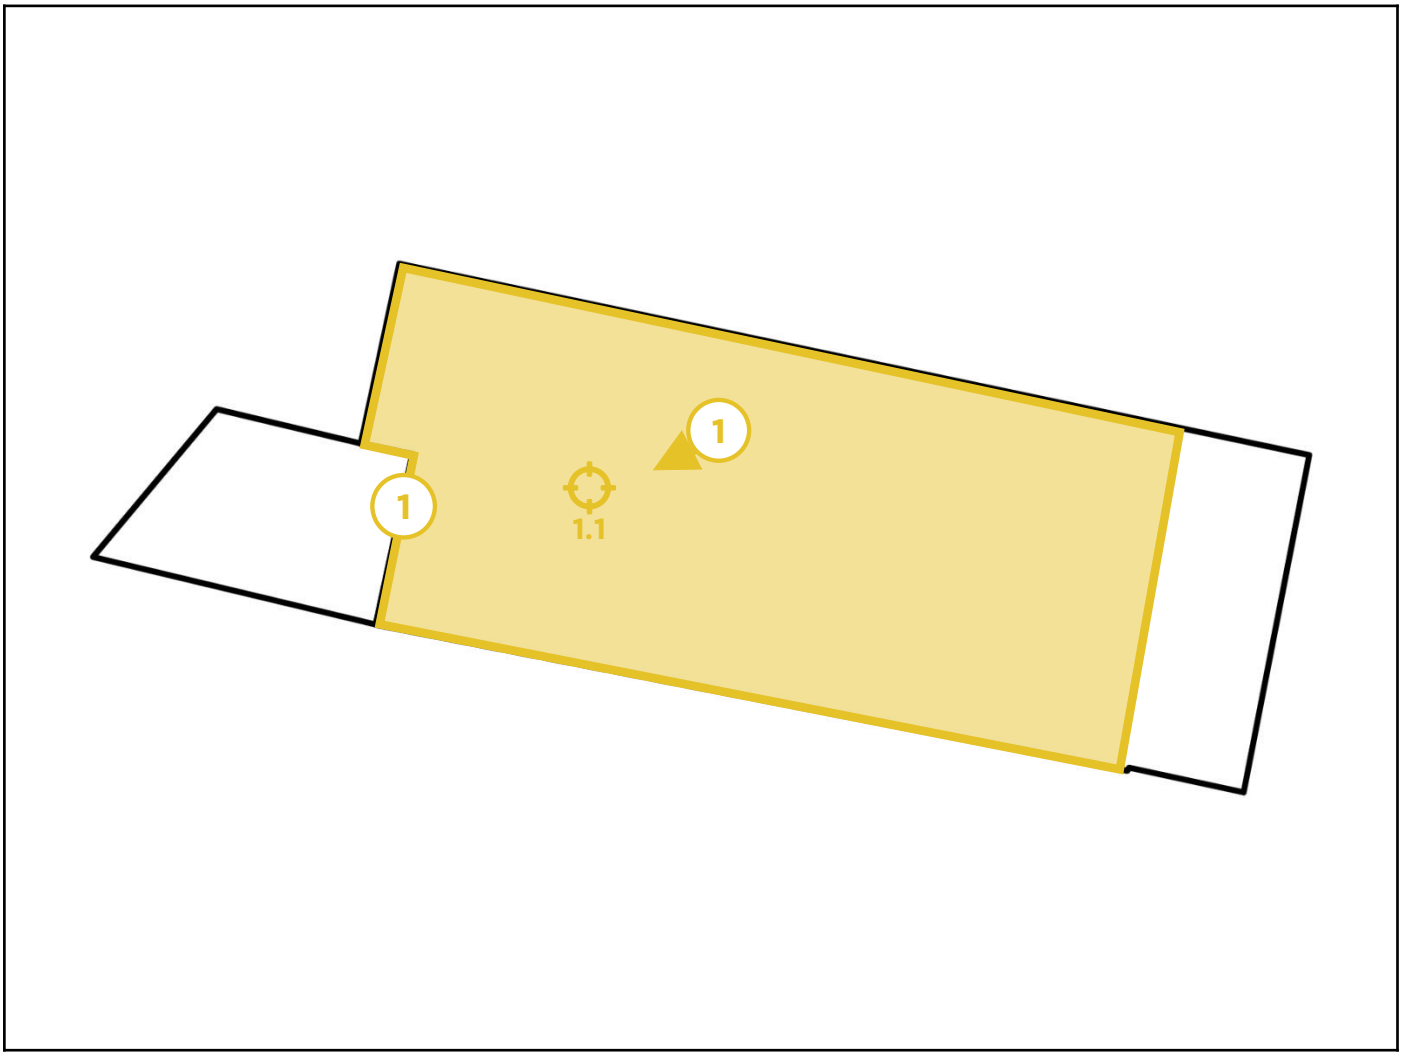
Plan 1.4: dakenplan

Beschrijving	Type	Actie
1. Onderdak type menuiserite	Asbestmateriaal	Zorgvuldig beheren
1.1 Code: g4702	Puntmonster	-

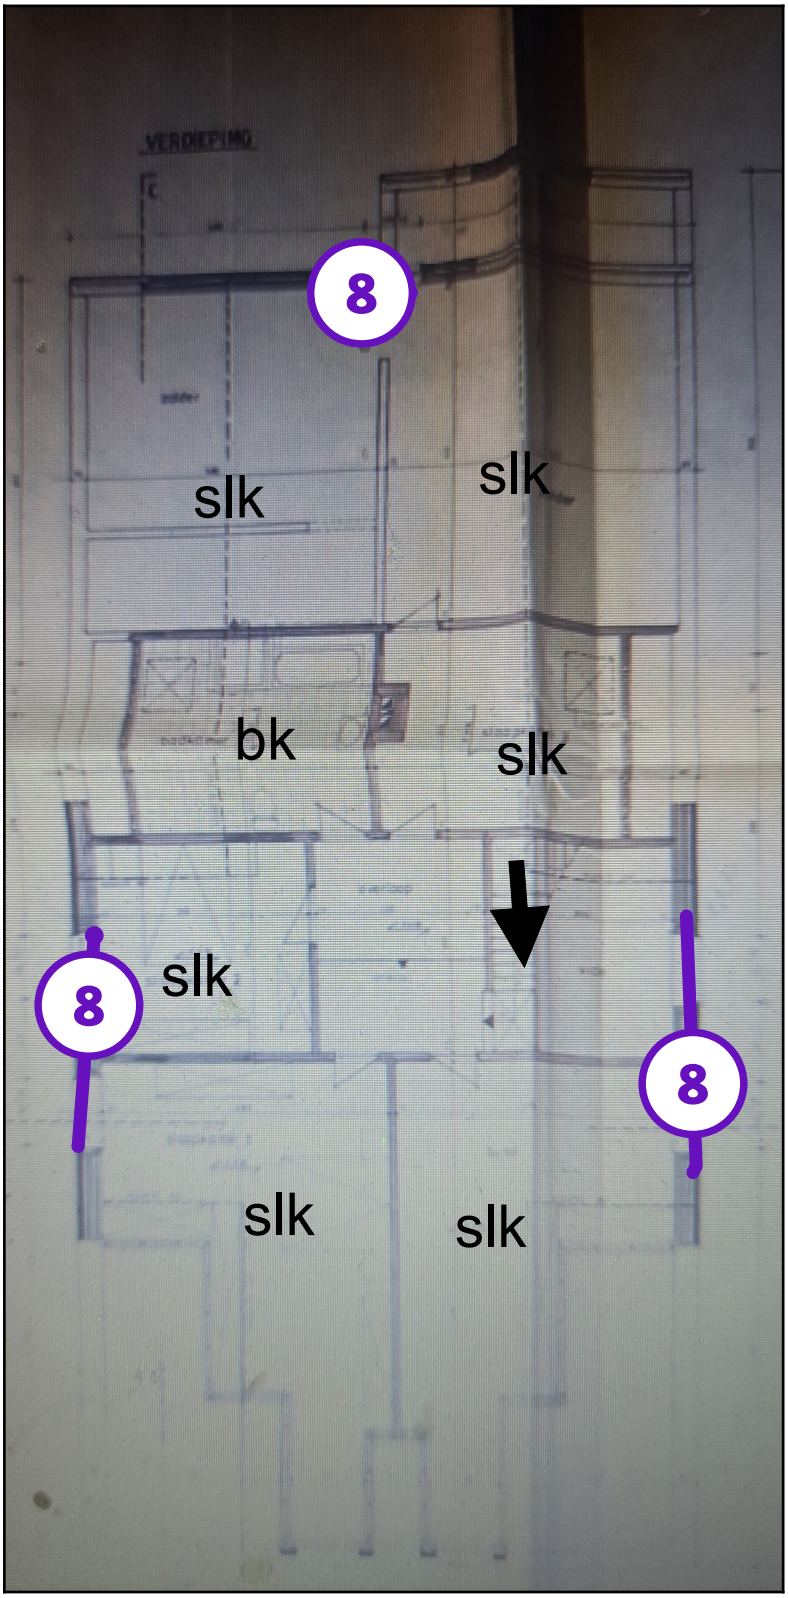
Plan 1.5: nv1 kopie

8. siliconen ramen	Overige ruimte of materiaal	-

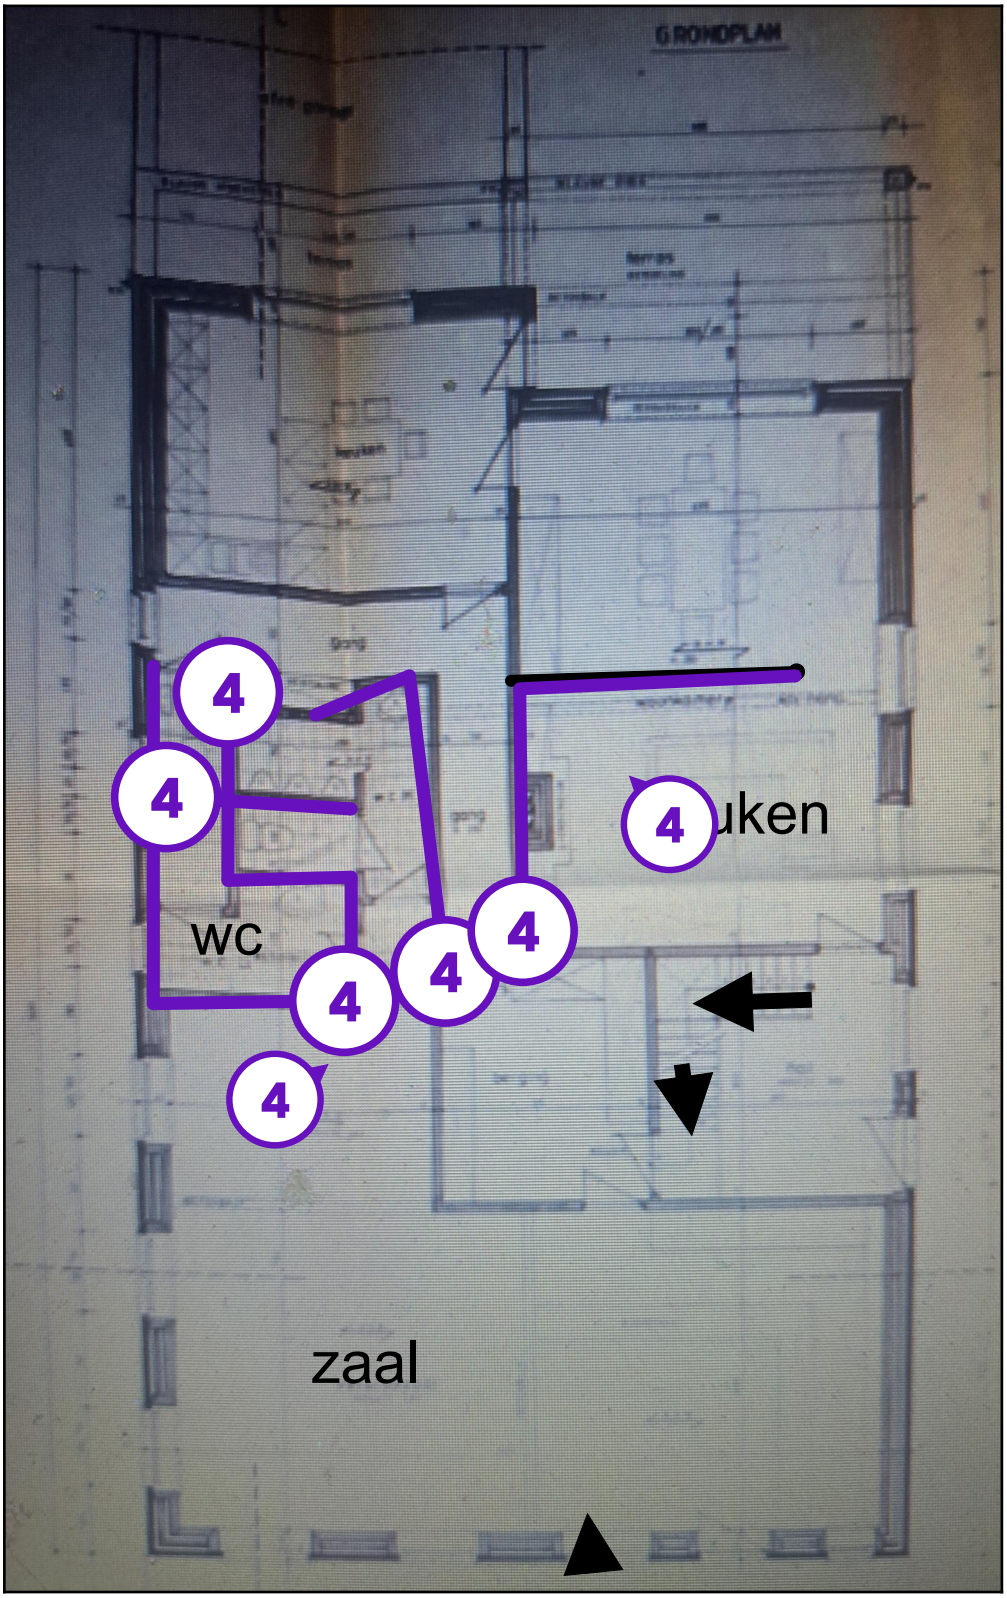
Plan 1.6: nv0 kopie

4. eventuele tegellijm achter wandtegels w cs en keuken	Advies	-

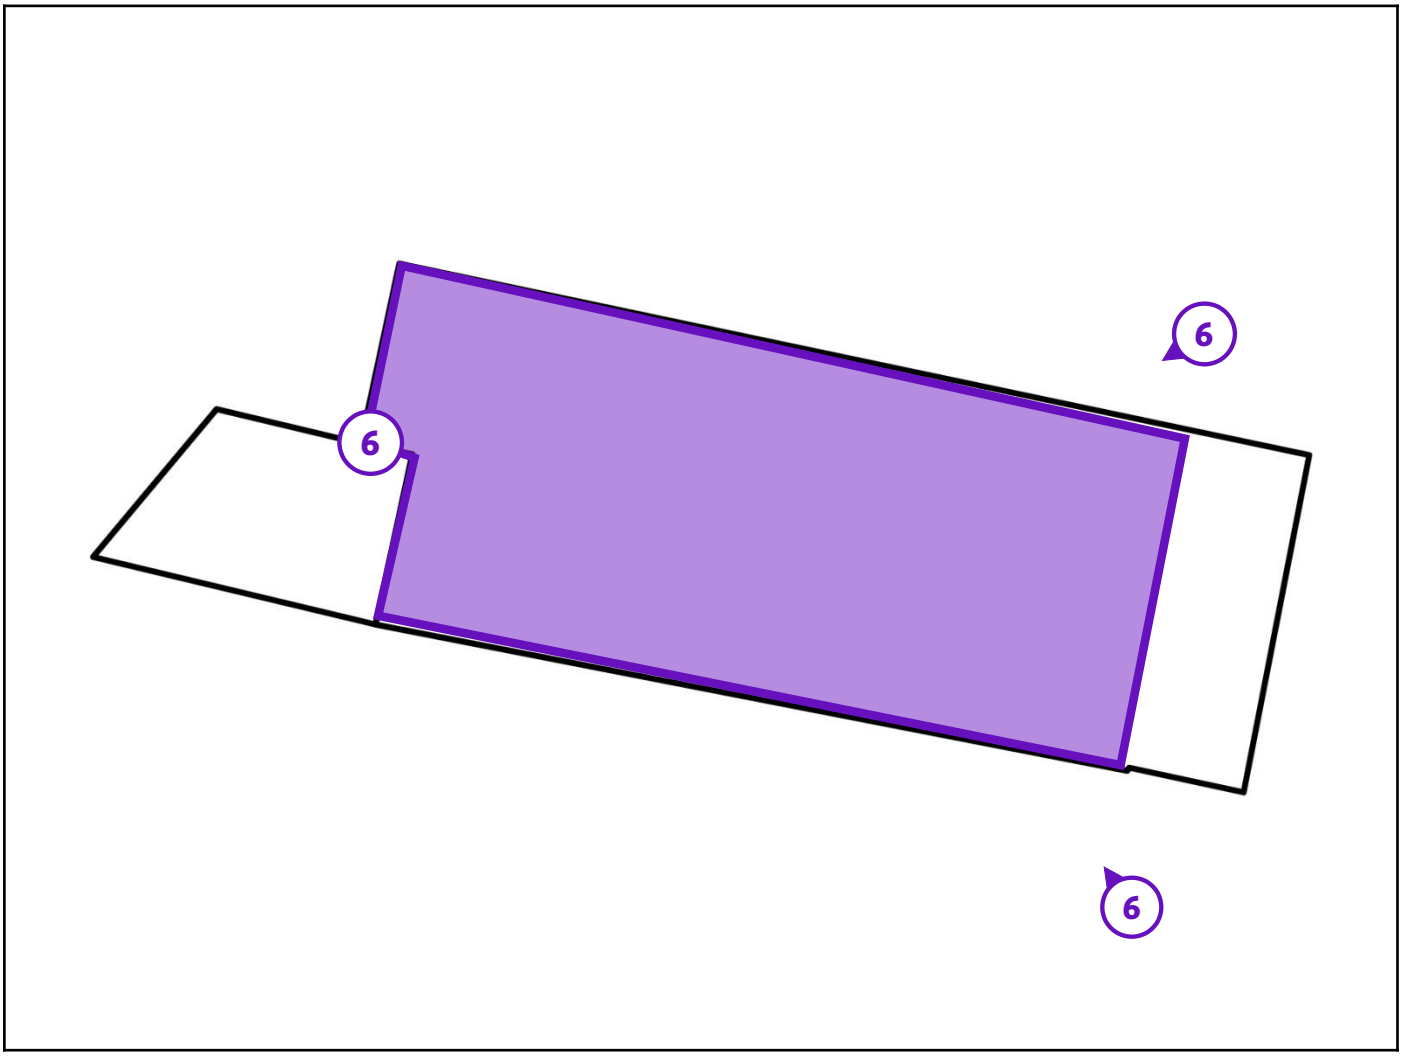
Plan 1.7: dakenplan kopie

Beschrijving	Type	Actie
6. Dakbedekking in dakpannen (niet verdacht)	Overige ruimte of materiaal	-

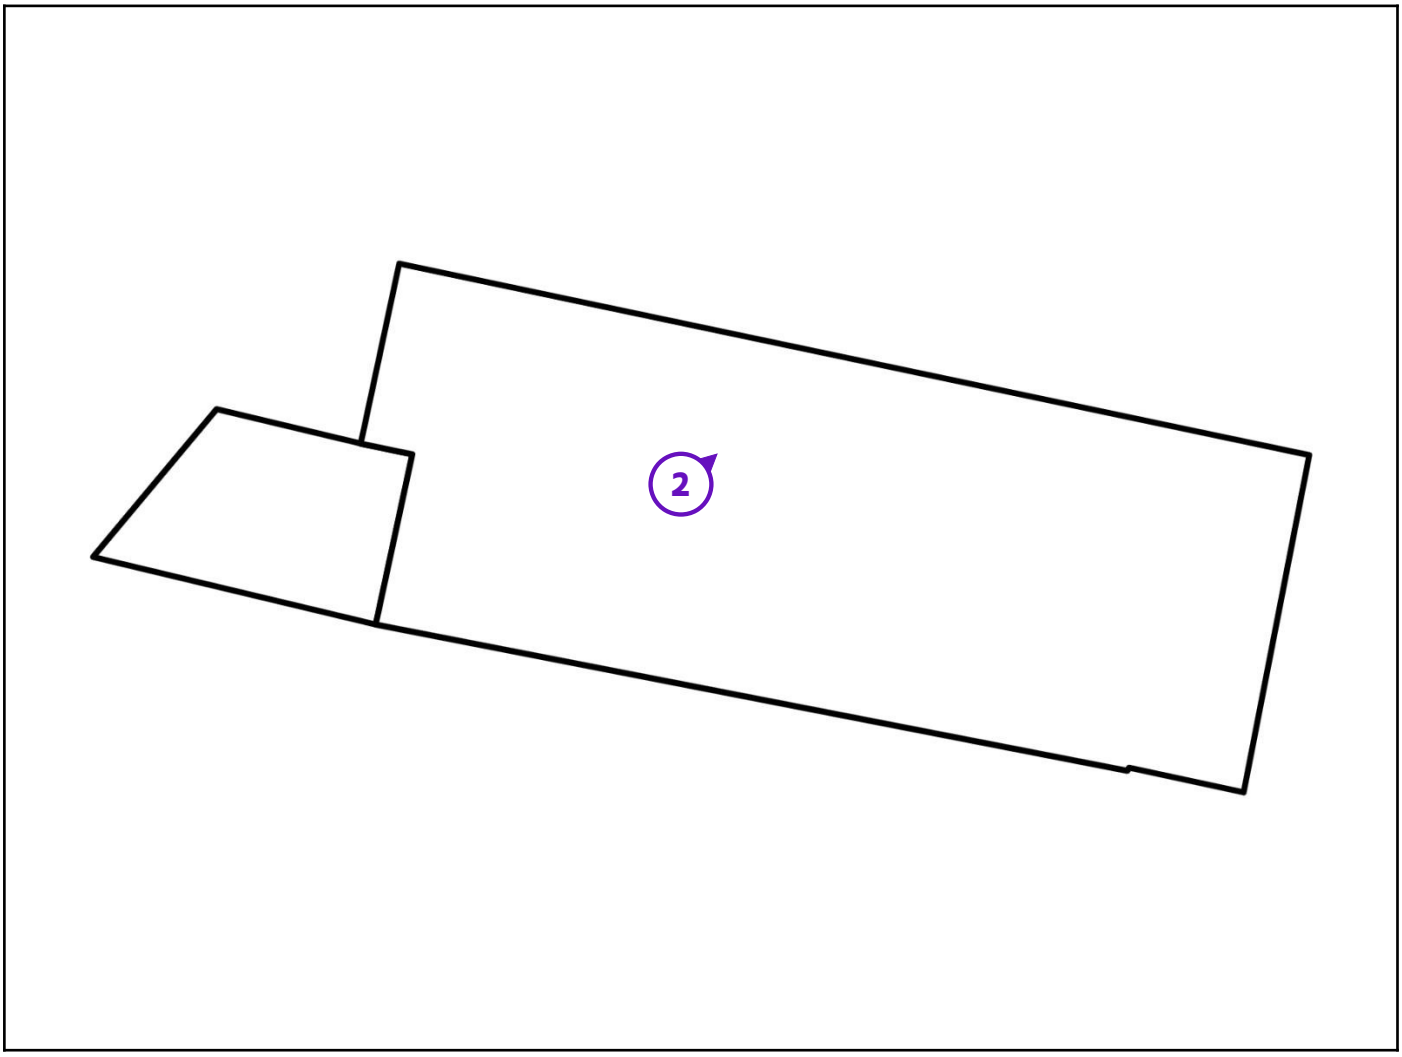
Plan 1.8: dakenplan kopie kopie

Beschrijving	Type	Actie
2. Schoorsteen rookgaskanaal	Beperking	-

Reden: Het te onderzoeken materiaal situeert zich hoger dan 3,50 m te rekenen vanaf een veilige ondergrond

Uitleg van de asbestdeskundige: Het rookgaskanaal is niet beoordeeld. Aan de binnenzijde is de kachel aangesloten. Aan de buitenzijde is het hoger dan 3,5 meter om de schoorsteen te inspecteren. Het is niet zichtbaar of er een asbestverdacht rookgaskanaal aanwezig is in de schoorsteen. Conform ons inspectieprotocol mogen wij een beperking inroepen voor hoogtes hoger dan 3,5 m. Indien men dit wil laten onderzoeken, dient er een nieuwe afspraak gemaakt te worden en moet er een hoogtewerker voorzien worden, evenals iemand die bevoegd is om deze te bedienen en eventueel een technieker die de al dan niet aanwezige schouwhoed kan afnemen en weer terugplaatsen.

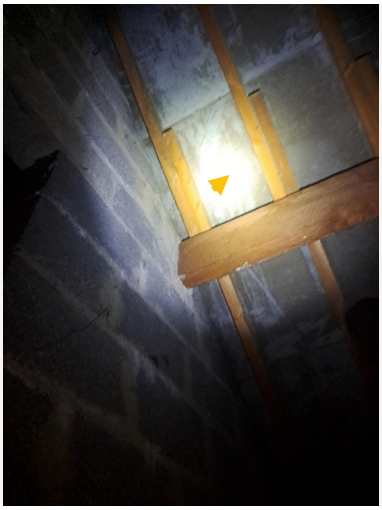
Fiche 1: Onderdak type menuiserite

Asbestmateriaal

Het asbestmateriaal valt onder de mijlpaal van 2040.

Eindbeoordeling materiaalrisico	Zeer laag materiaalrisico en/of zeer lage kans op vezelvrijgave

Gebondenheid	Categorie 1: hechtgebonden in oorsprong
Asbestsoort (vezeltype)	Alleen chrysotiel aanwezig
Asbestconcentratie	Laag (< 50%)
Afschermingsgraad van het gehele materiaal	Geheel of deels vrij aan de binnenlucht, maar geen contact met binnenluchtstromen
Toestand van het materiaal	Onbeschadigd, niet verweerd

#	Type	Referentie	Resultaat
1.1	Puntmonster	g4702	Chrysotiel

- Zorg voor een veilig beheer. Vermijd het beschadigen van het asbestmateriaal. Controleer de toestand jaarlijks op wijzigingen.

- Eenvoudige handelingen: mag via doe-het-zelf of door werknemer(s) met opleidingsattest eenvoudige handelingen
  omdat het hechtgebondnd is en in vaste toestand verkeerd
