Asbestinventarisattest

Oude Baan 426, 3630 Maasmechelen

Attestnummer : **20261028-000459.000**
Uitgegeven op : **28.10.2026**
Geldig tot : **28.10.2036**

Niet-asbestveilig

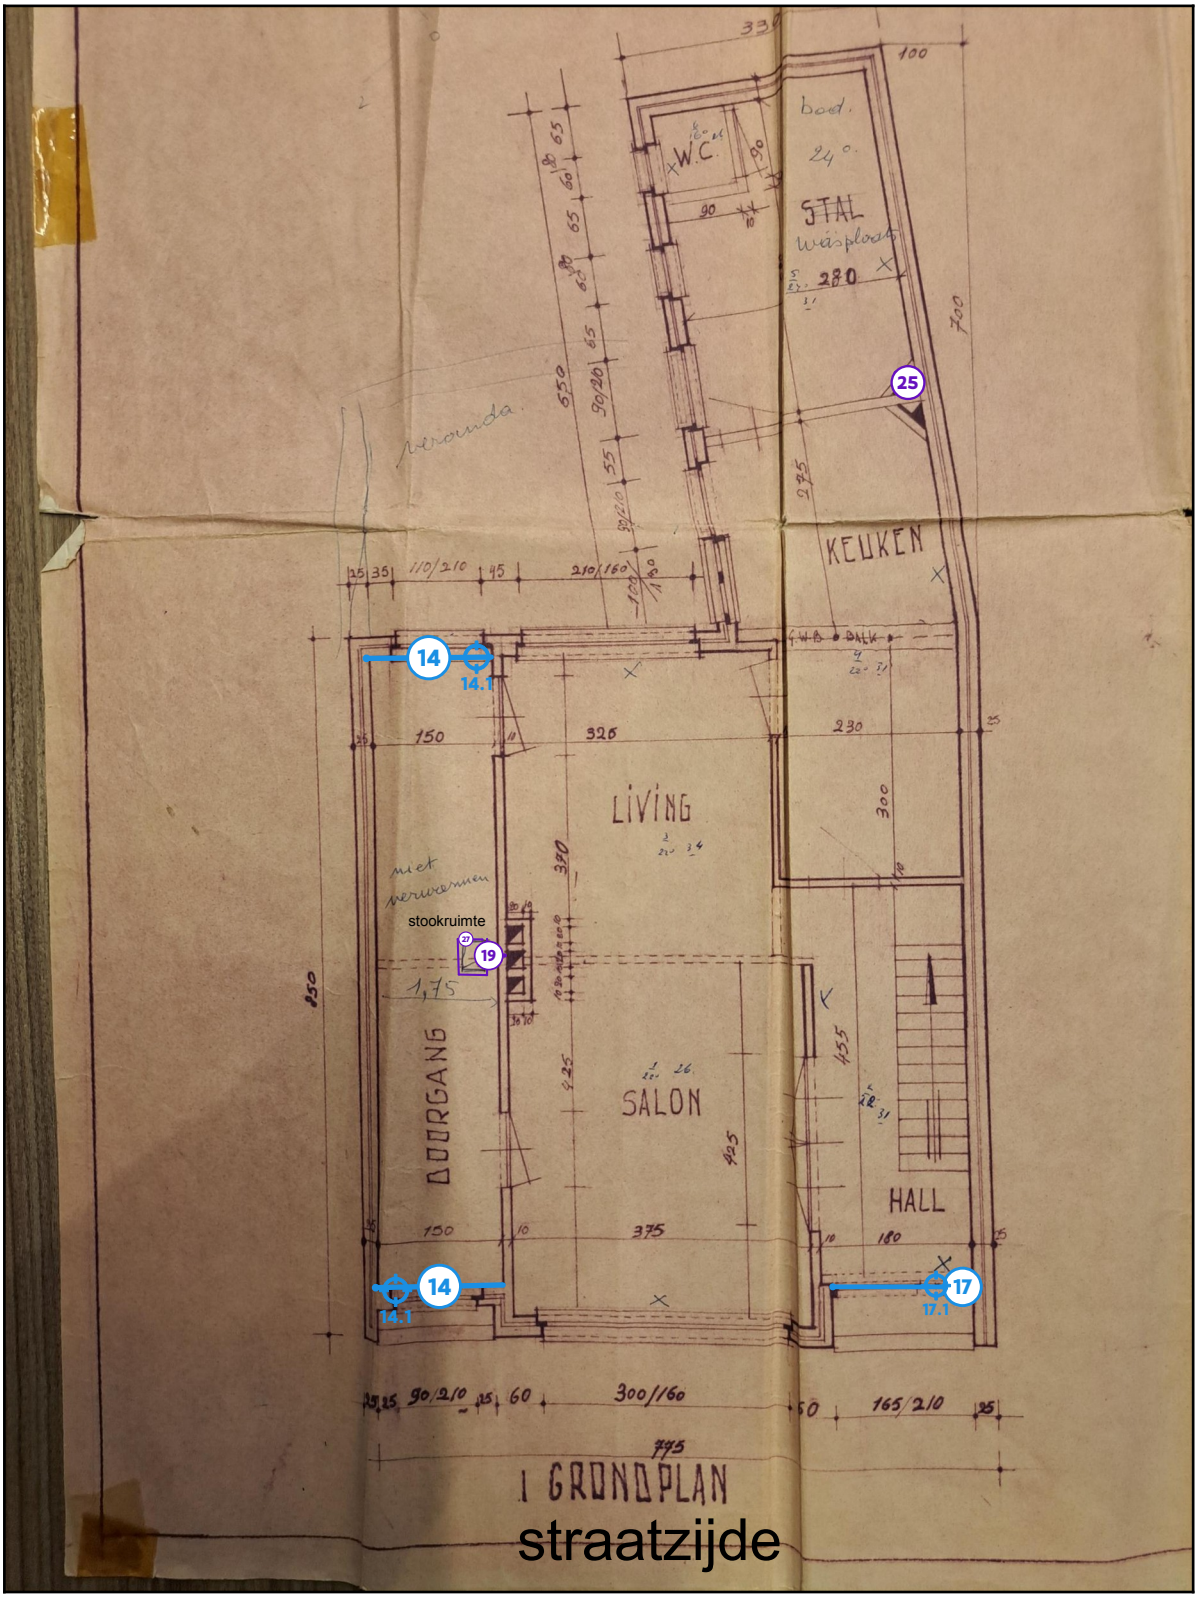
Plan 1.1: schets gelijkvloers

14. woning :pleisterwerk muren stookruimte	Geen asbest	-
14.1 Code: M006	Mengmonster	-
17. Woning : mastiek tussen glas en houten kader	Geen asbest	-
17.1 Code: M008	Puntmonster	-
19. woning : rookgaskanaal condensatieketel	Overige ruimte of materiaal	-
25. woning : rookgaskanaal achterbouw gasgeiser	Overige ruimte of materiaal	-
27. woning : onderdelen van stookketel	Overige ruimte of materiaal	-

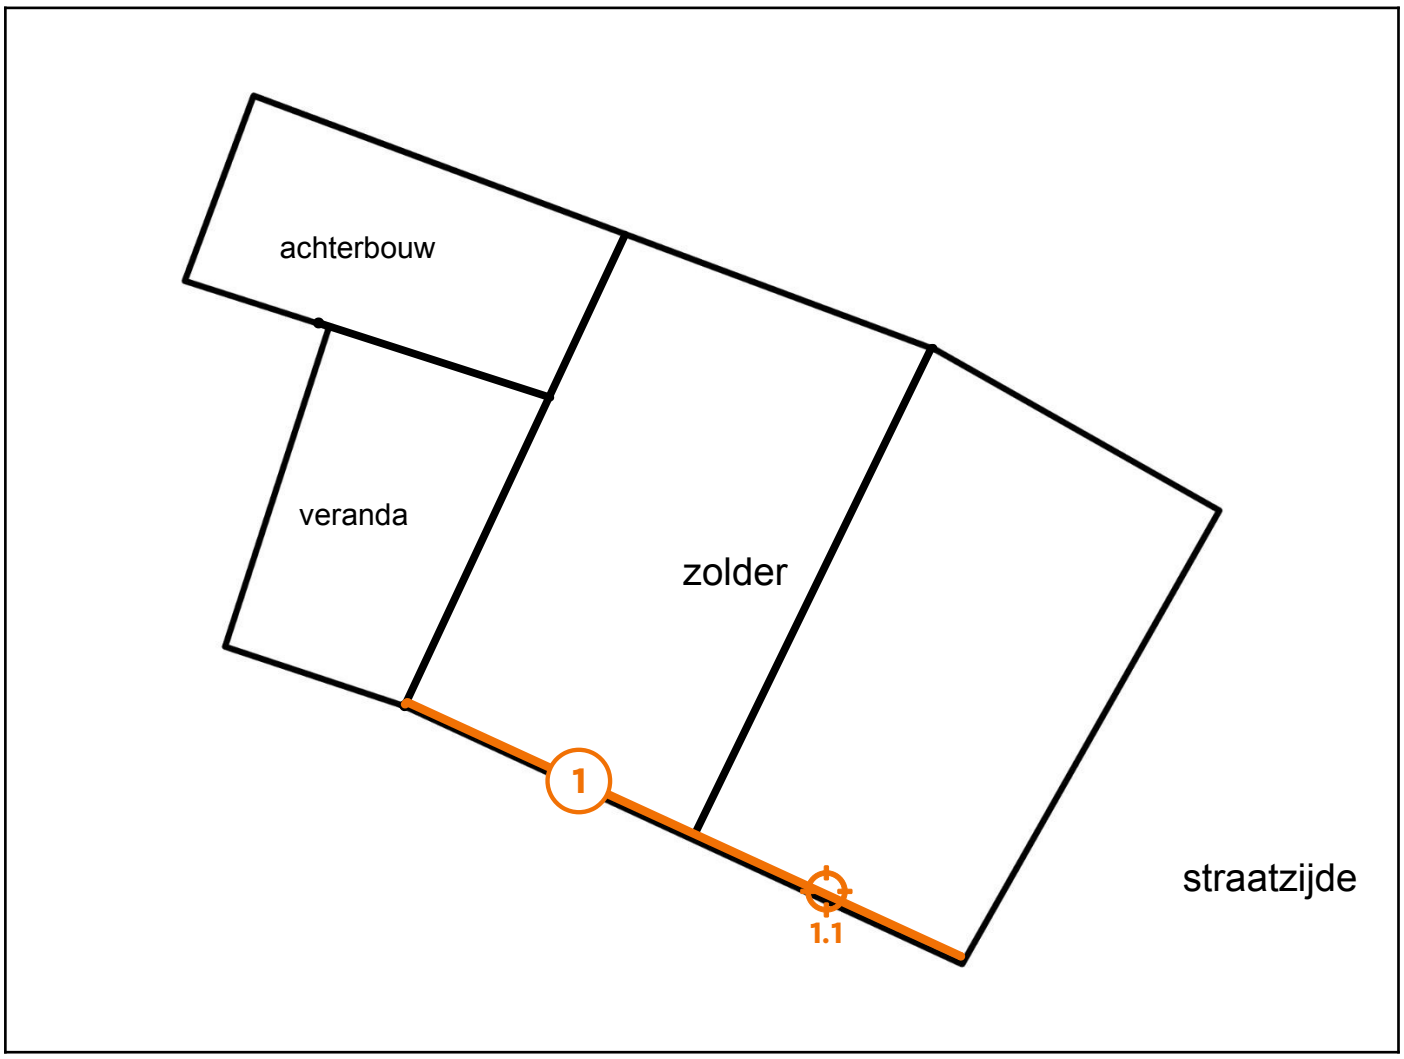
Plan 1.3: woning plan

Beschrijving	Type	Actie
1. woning : leien tegen muur zolder	Asbestmateriaal	Verwijderen
1.1 Code: M003	Puntmonster	-

Eindbeoordeling materiaalrisico	Verhoogd materiaalrisico en/of verhoogde kans op vezelvrijgave

Gebondenheid	Categorie 1: hechtgebonden in oorsprong
Asbestsoort (vezeltype)	Alleen chrysotiel aanwezig
Asbestconcentratie	Laag (< 50%)
Afschermingsgraad van het gehele materiaal	Geheel of deels vrij aan de binnenlucht, maar geen contact met binnenluchtstromen
Toestand van het materiaal	Matig beschadigd, matig verweerd

#	Type	Referentie	Resultaat
1.1	Puntmonster	M003	Chrysotiel

Beschrijving	woning : leien tegen muur zolder
Omgeving	Binnen
Primaire drager	Binnenwand
Asbestmateriaal	Dak- en gevelbekleding - Lei, shingle
Bindmiddel van asbestmateriaal	Cement
Gebondenheid op basis van bindmiddel	Hecht
Hoeveelheid (oppervlakte - aantal)	• 2,50 m^2 - 1 stuk
Totale oppervlakte	2,50 m^2
Eenvoudig bereikbaar	Ja
Bevestigingswijze	• Genageld, geniet
Identificatiemethode	Een monstername door de asbestdeskundige met laboanalyse door een asbestlabo.
Destructieve handeling voor identificatie	Nee
Opmerking	leien tegen muur gebuur net onder dak

- Zorg voor een veilig beheer. Vermijd het beschadigen van het asbestmateriaal. Controleer de toestand jaarlijks op wijzigingen.
- Scherm in afwachting van verwijdering het asbestmateriaal af van luchtstromingen en verstoring: bijvoorbeeld door het te verpakken, te fixeren, af te dekken, signalisatie - afbakening aan te brengen, ...
- Verwijder dit asbestmateriaal zo snel mogelijk. Volg de toestand goed op.

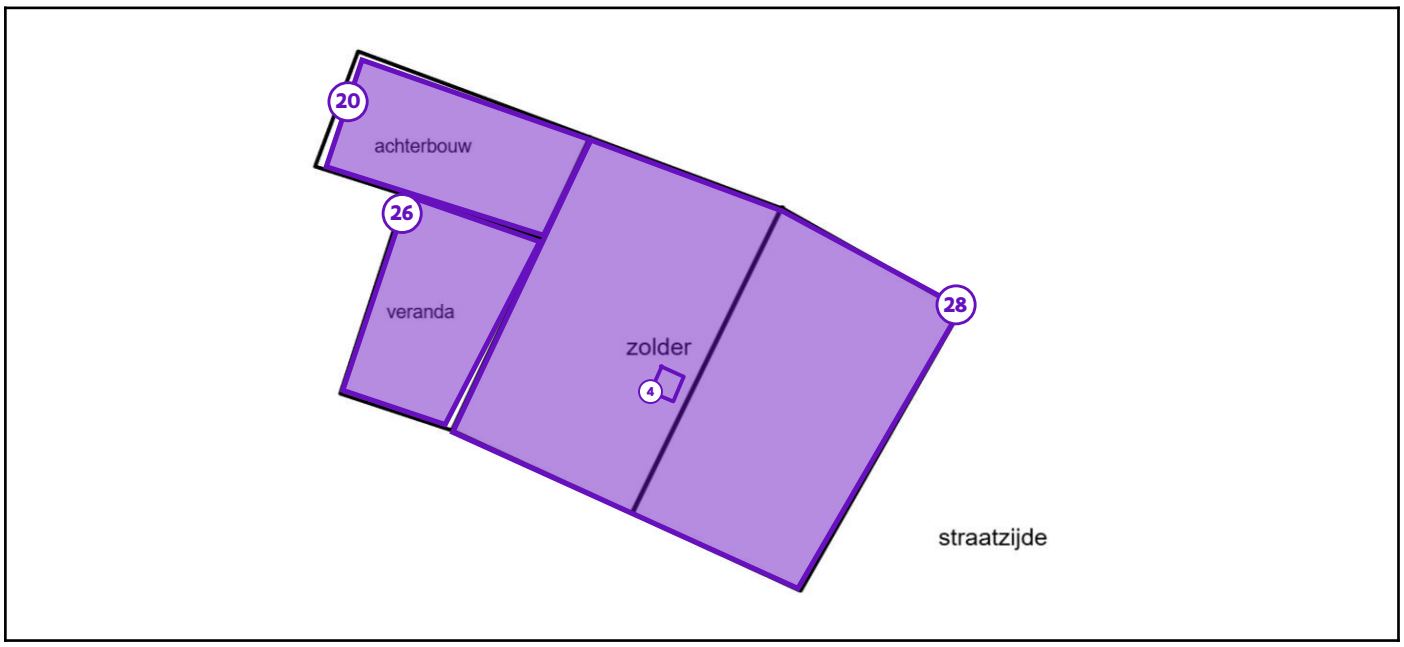
Plan 1.4: daken woning

Beschrijving	Type	Actie
4. woning : schoorsteen op dak	Beperking	-
20. woning : dakbedekking achterbouw	Overige ruimte of materiaal	-
26. woning : dakbedekking veranda	Overige ruimte of materiaal	-
28. woning : dakbedekking	Overige ruimte of materiaal	-

Tijdelijke beperking

Reden: Het te onderzoeken materiaal situeert zich hoger dan 3,50 m te rekenen vanaf een veilige ondergrond

Uitleg van de asbestdeskundige: enkel inspecteerbaar mits plaatsing van stelling/hoogtewerker

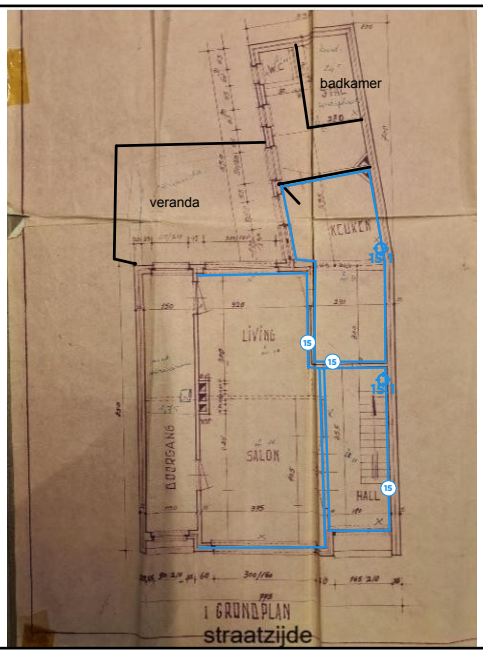
Plan 1.5: Schets gelijkvloers

Beschrijving	Type	Actie
15. woning : pleisterwerk muur	Geen asbest	-
15.1 Code: M001	Mengmonster	-

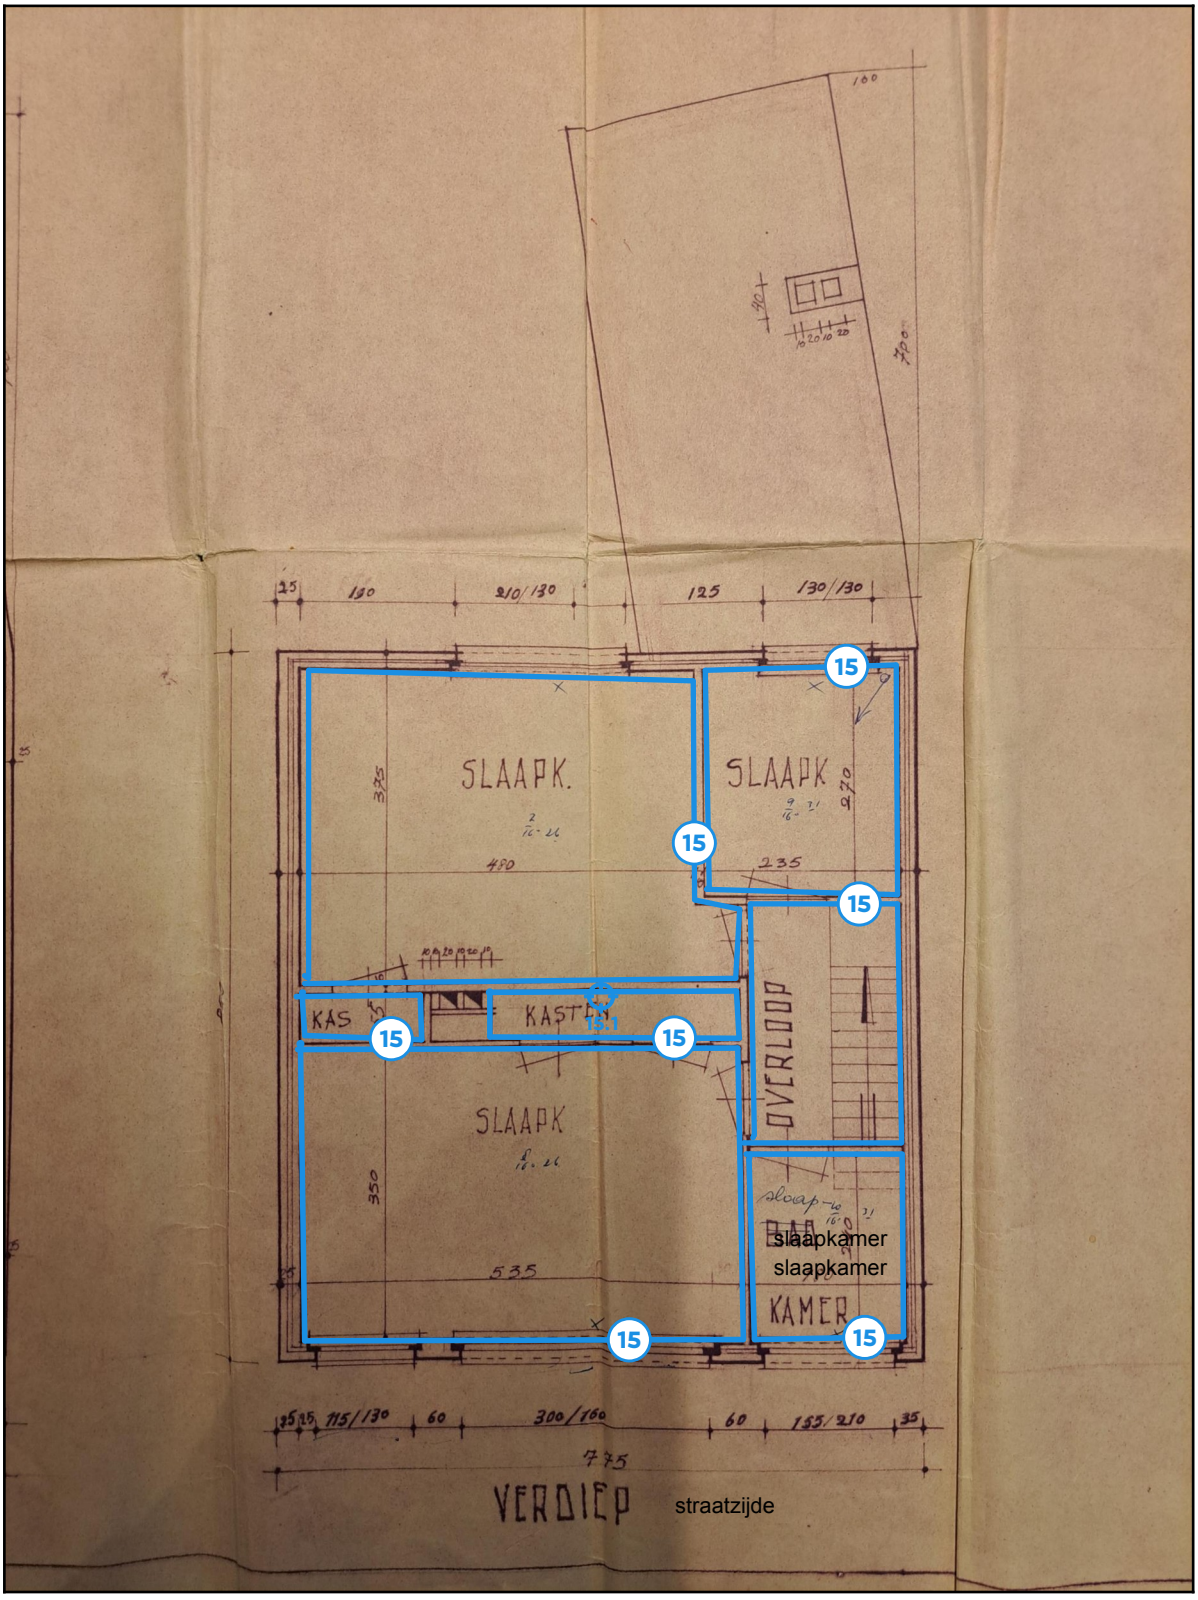
Plan 1.6: schets verdiep

15. woning : pleisterwerk muur	Geen asbest	-
15.1 Code: M001	Mengmonster	-

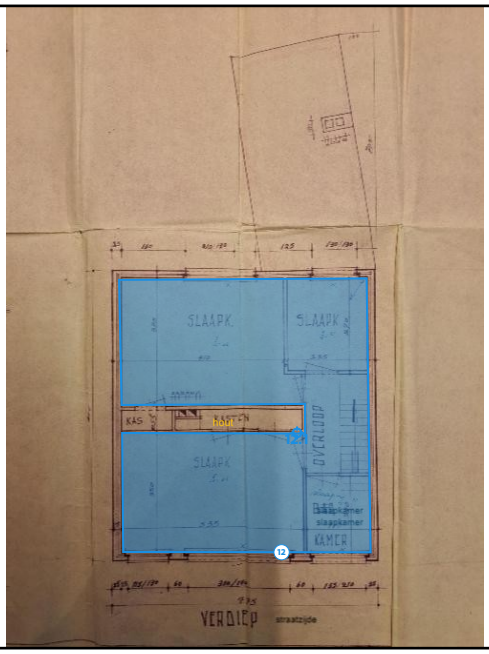
Plan 1.7: schets verdiep

Beschrijving	Type	Actie
12. Woning : pleisterwerk plafond	Geen asbest	-
12.1 Code: M002	Mengmonster	-

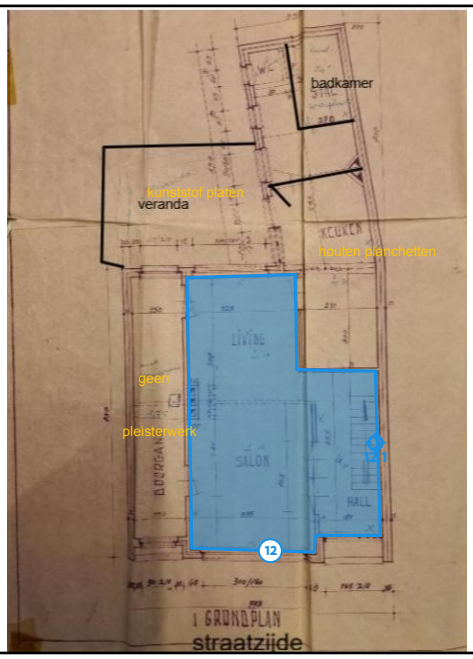
Plan 1.8: Schets gelijkvloers

Beschrijving	Type	Actie
12. Woning : pleisterwerk plafond	Geen asbest	-
12.1 Code: M002	Mengmonster	-

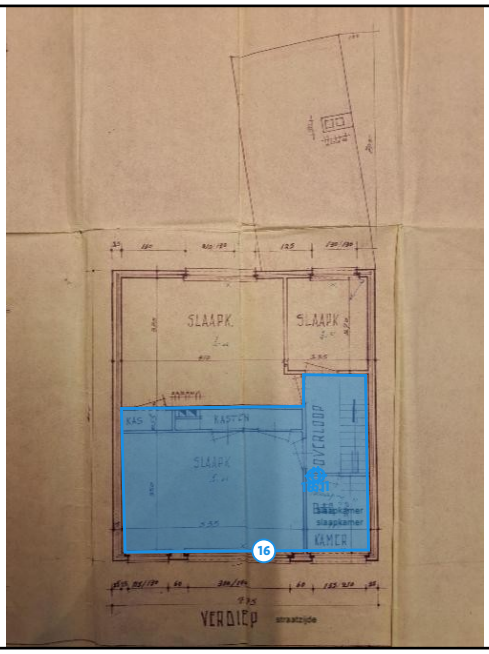
Plan 1.9: schets verdiep

Beschrijving	Type	Actie
16. Woning : tegellijm vinylzeil met cocos verdiep	Geen asbest	-
16.1 Code: M004	Mengmonster	-

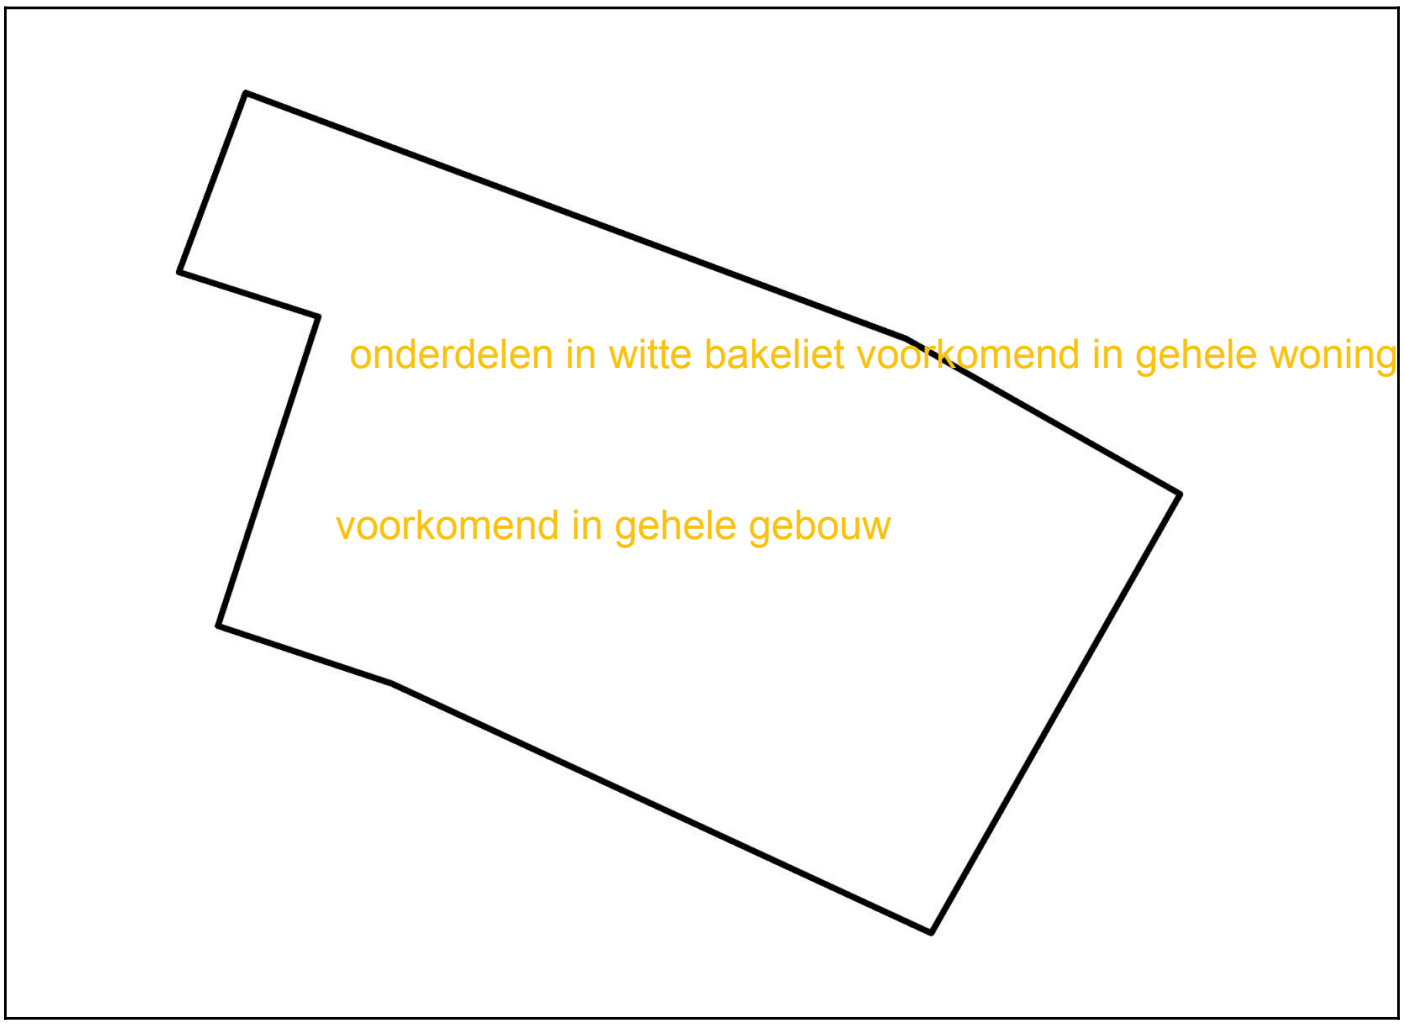
Plan 1.10: woning plan

Beschrijving	Type	Actie
2. woning : schakelaars in witte bakeliet	Asbestmateriaal	Zorgvuldig beheren
22. woning : mastiek tussen raamkader en gevel	Overige ruimte of materiaal	-

Eindbeoordeling materiaalrisico	Laag materiaalrisico en/of verlaagde kans op vezelvrijgave

Gebondenheid	Categorie 1: hechtgebonden in oorsprong
Asbestsoort (vezeltype)	Crocidoliet aanwezig
Asbestconcentratie	Laag (< 50%)
Afschermingsgraad van het gehele materiaal	Geheel of deels vrij aan de binnenlucht, maar geen contact met binnenluchtstromen
Toestand van het materiaal	Onbeschadigd, niet verweerd

Beschrijving	woning : schakelaars in witte bakeliet
Omgeving	Binnen
Primaire drager	Communicatie en elektrische infrastructuur en uitrusting
Asbestmateriaal	Plaat, paneel, tablet - Type Bakeliet
Bindmiddel van asbestmateriaal	Kunststof of -hars
Gebondenheid op basis van bindmiddel	Hecht
Hoeveelheid (oppervlakte - dikte - aantal)	• 0,50 m^2 - 1,00 cm - 1 stuk
Totaal volume	0,005 m^3
Eenvoudig bereikbaar	Ja
Bevestigingswijze	• Geschroefd
Identificatiemethode	De asbestdeskundige beoordeelt het materiaal als asbestverdacht en dus asbesthoudend, en dit zonder monstername. Motivatie: De monstername brengt andere schade aan dan schade die inherent is aan de monstername.
Destructieve handeling voor identificatie	Nee
Opmerking	schakelaars + stopkontacten in witte bakeliet komen voor in gehele woning

- Zorg voor een veilig beheer. Vermijd het beschadigen van het asbestmateriaal. Controleer de toestand jaarlijks op wijzigingen.
- Voer bijkomende staalname(s) uit.

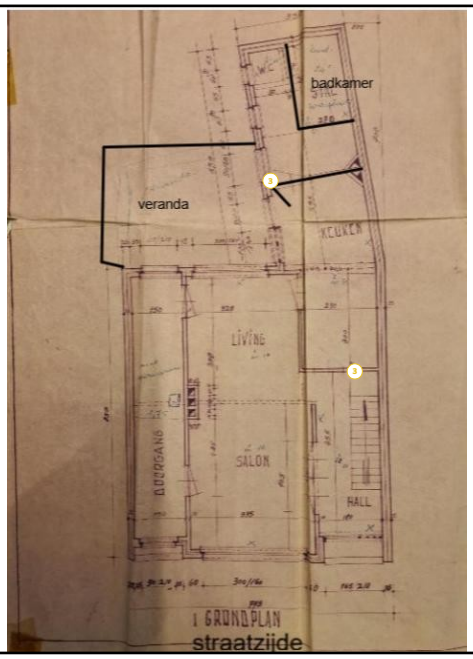
Plan 1.11: Schets gelijkvloers

Beschrijving	Type	Actie
3. woning : electrische onderdelen in zwarte bakeliet	Asbestmateriaal	Zorgvuldig beheren

Eindbeoordeling materiaalrisico	Laag materiaalrisico en/of verlaagde kans op vezelvrijgave

Gebondenheid	Categorie 1: hechtgebonden in oorsprong
Asbestsoort (vezeltype)	Crocidoliet aanwezig
Asbestconcentratie	Laag (< 50%)
Afschermingsgraad van het gehele materiaal	Geheel of deels vrij aan de binnenlucht, maar geen contact met binnenluchtstromen
Toestand van het materiaal	Onbeschadigd, niet verweerd

Beschrijving	woning : electrische onderdelen in zwarte bakeliet
Omgeving	Binnen
Primaire drager	Communicatie en elektrische infrastructuur en uitrusting
Asbestmateriaal	Plaat, paneel, tablet - Type Bakeliet
Bindmiddel van asbestmateriaal	Kunststof of -hars
Gebondenheid op basis van bindmiddel	Hecht
Hoeveelheid (oppervlakte - dikte - aantal)	• 0,50 m^2 - 1,00 cm - 1 stuk
Totaal volume	0,005 m^3
Eenvoudig bereikbaar	Ja
Bevestigingswijze	• Geschroefd
Identificatiemethode	De asbestdeskundige beoordeelt het materiaal als asbestverdacht en dus asbesthoudend, en dit zonder monstername. Motivatie: De monstername brengt andere schade aan dan schade die inherent is aan de monstername.
Destructieve handeling voor identificatie	Nee

- Zorg voor een veilig beheer. Vermijd het beschadigen van het asbestmateriaal. Controleer de toestand jaarlijks op wijzigingen.
- Voer bijkomende staalname(s) uit.

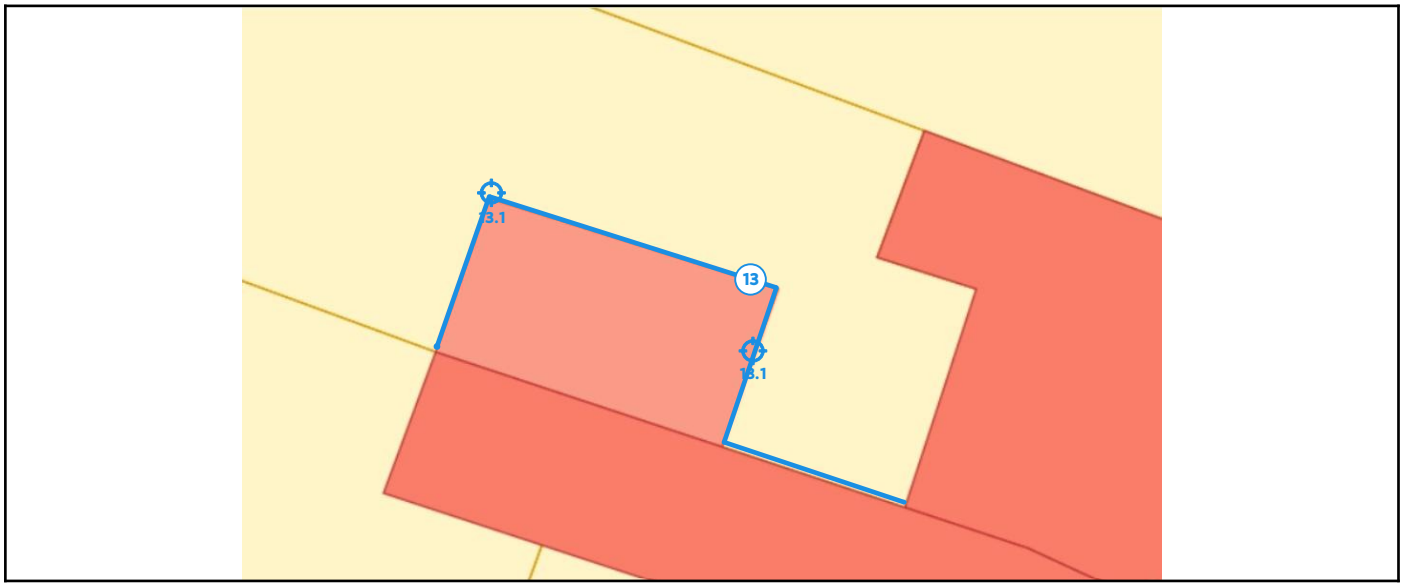
Plan 2.1: crepi buitengevel

Beschrijving	Type	Actie
13. werkplaats + gevel gebuur : crepi	Geen asbest	-
13.1 Code: M007	Mengmonster	-

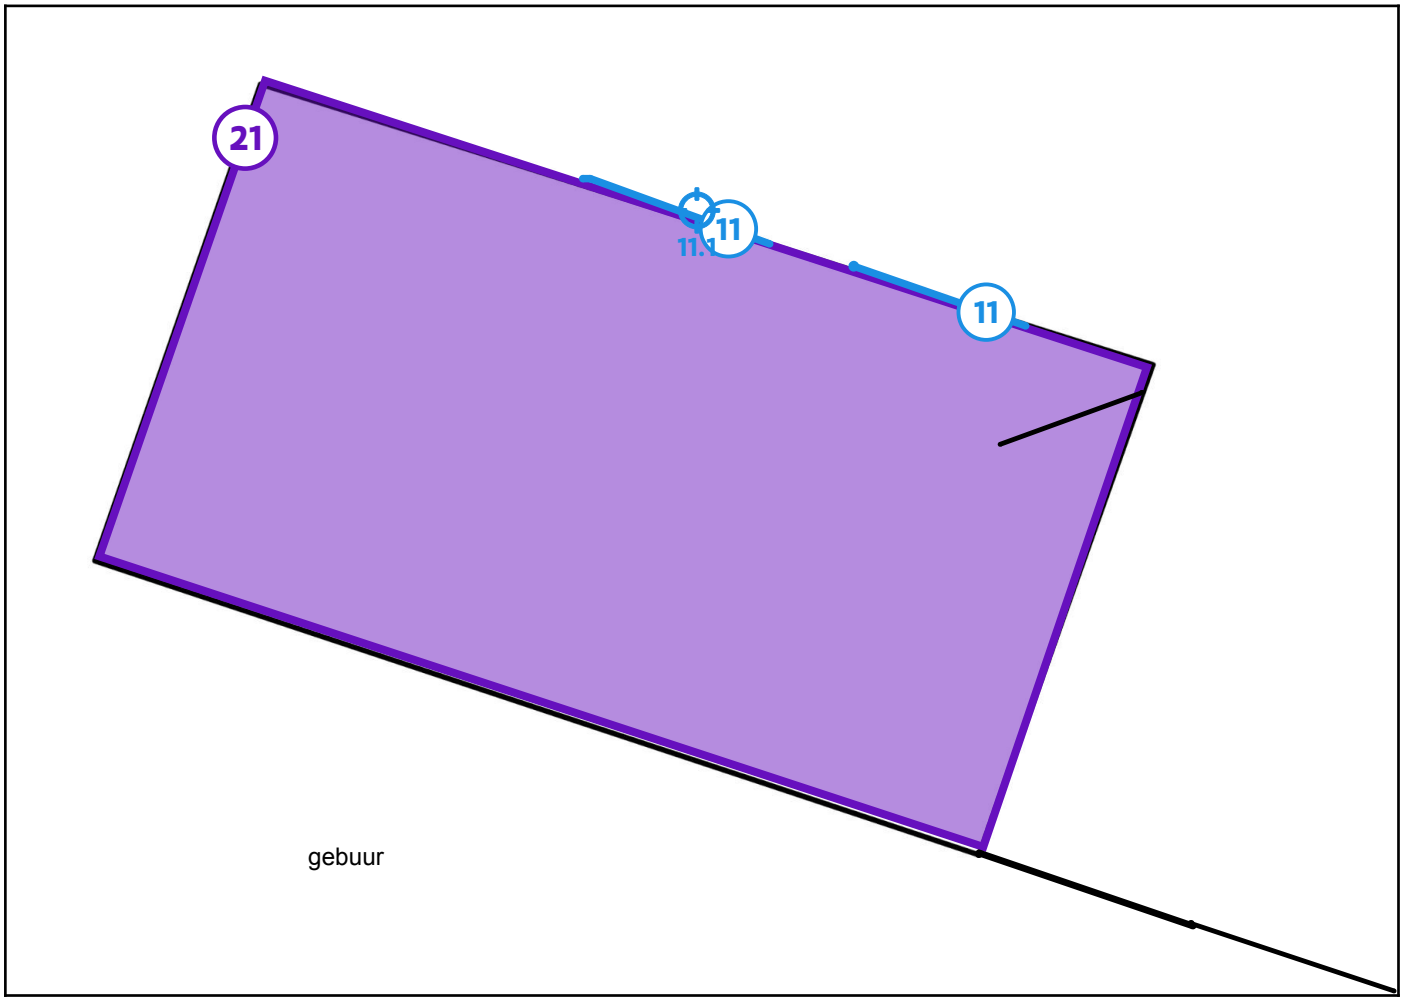
Plan 2.2: werkplaats plan

Beschrijving	Type	Actie
11. werkplaats : stopverf	Geen asbest	-
11.1 Code: M005	Puntmonster	-
21. werkplaats : dakbedekking	Overige ruimte of materiaal	-

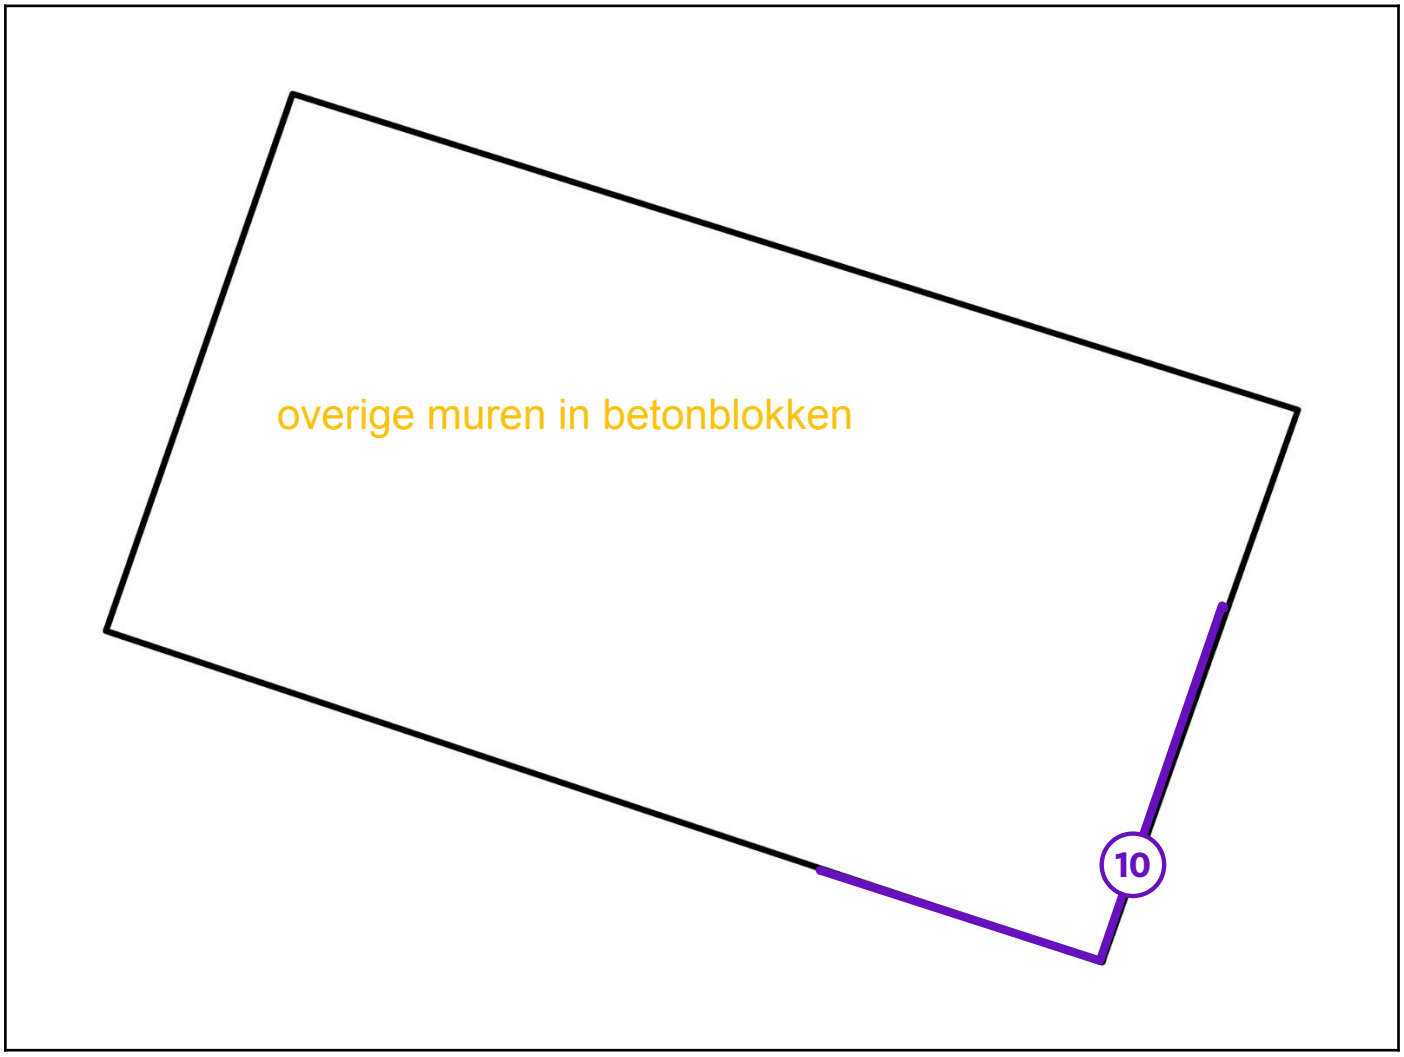
Plan 2.3: werkplaats plan

Beschrijving	Type	Actie
10. werkplaats : wandbekleding	Advies	-

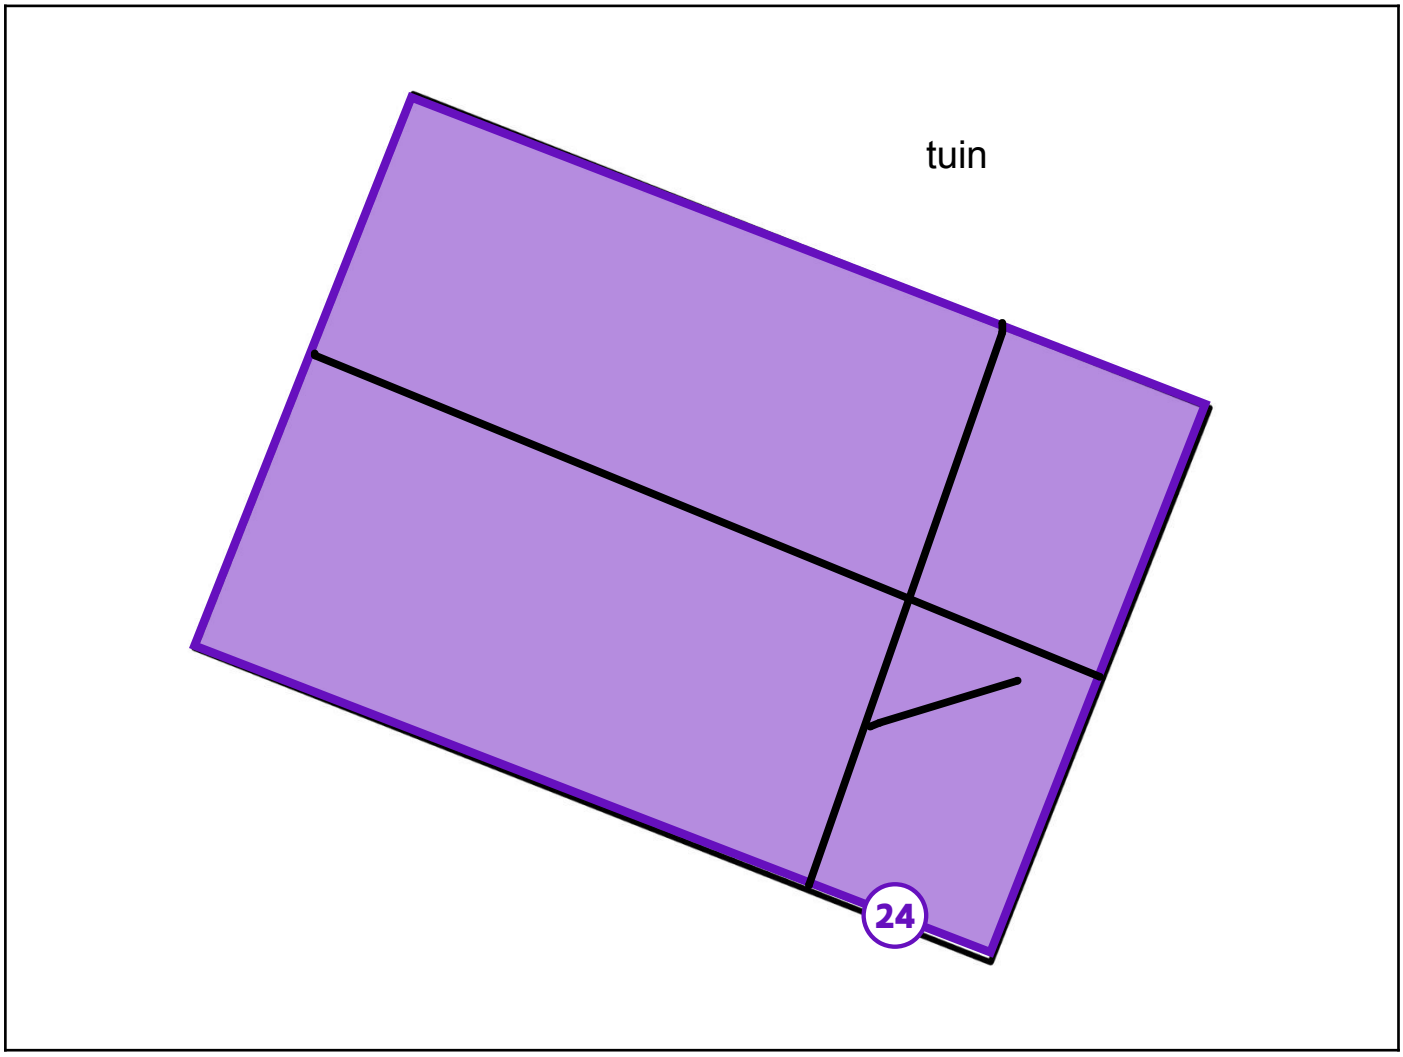
Plan 3.1: tuinberging plan

Beschrijving	Type	Actie
24. tuinberging : dakbedekking	Overige ruimte of materiaal	-

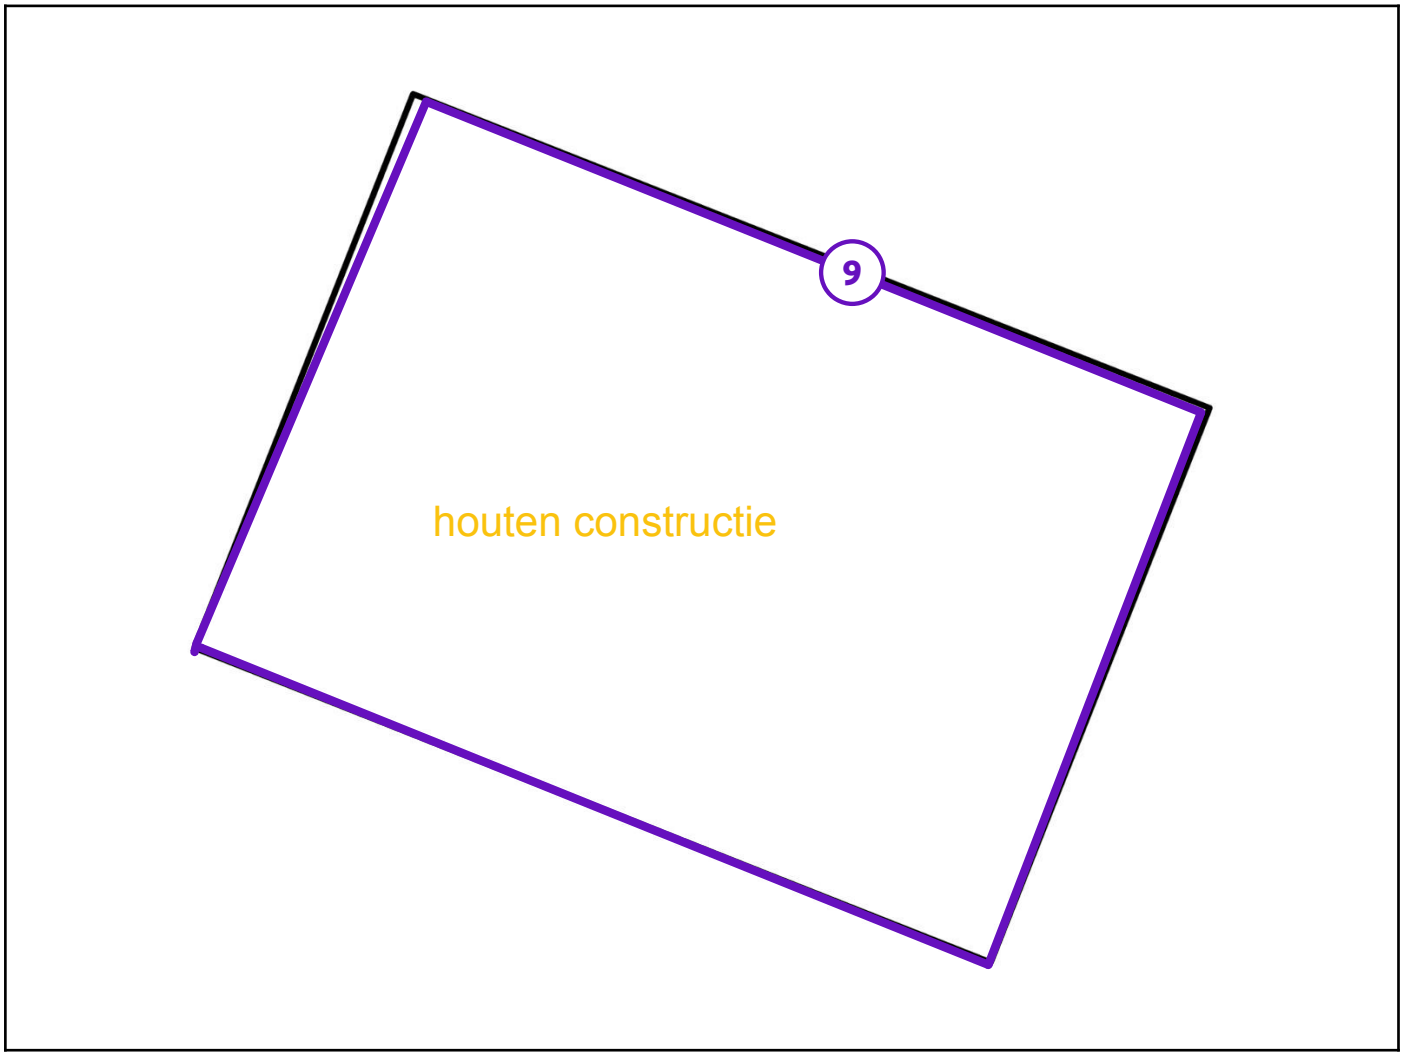
Plan 3.2: tuinberging plan

Beschrijving	Type	Actie
9. tuinberging : muren	Advies	-

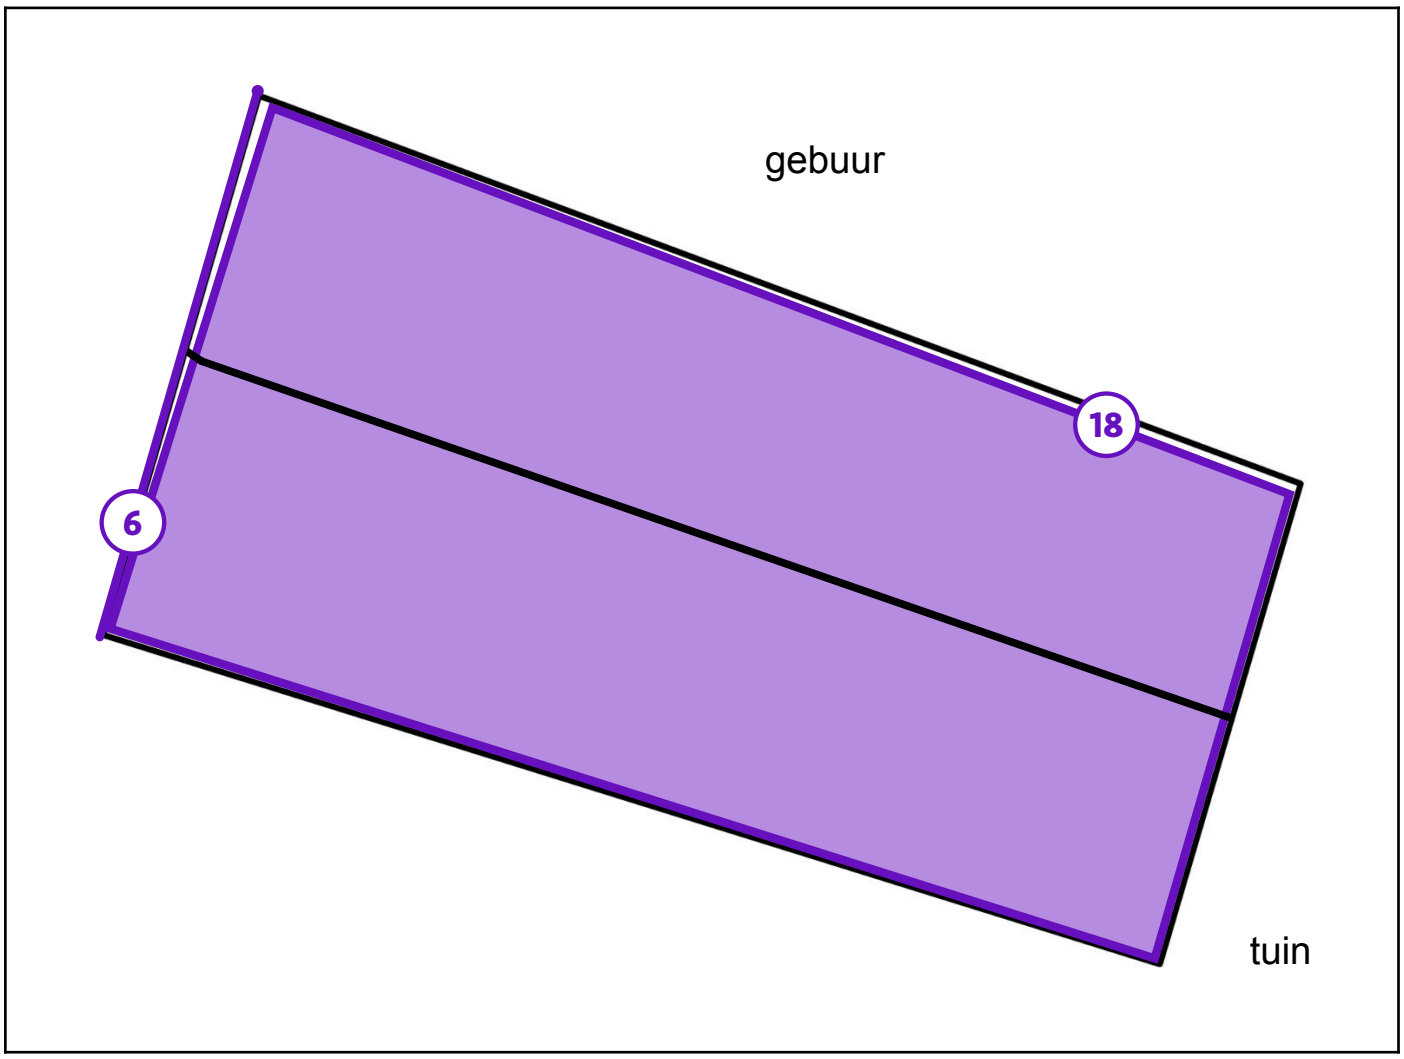
Plan 4.1: garagebox 1 plan

Beschrijving	Type	Actie
6. garage box 1 : beplating voorzijde	Advies	-
18. garagebox 1 : dakbedekking : metalen dakplaten	Overige ruimte of materiaal	-

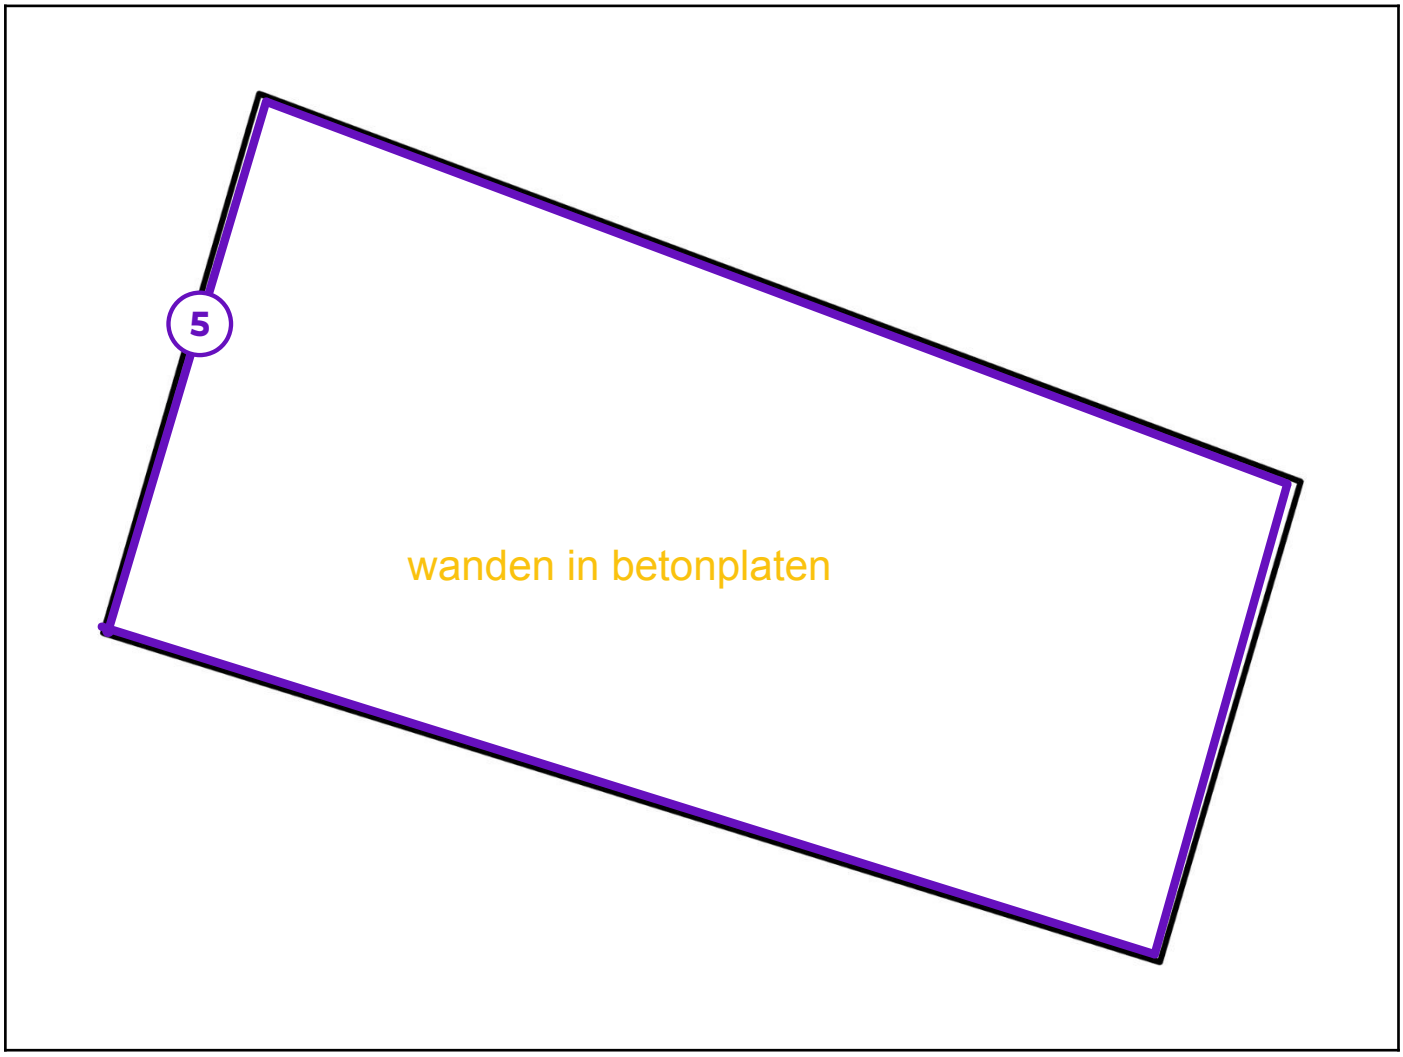
Plan 4.2: garagebox 1 plan

Beschrijving	Type	Actie
5. garagebox 1 : wanden in betonplaten	Advies	-

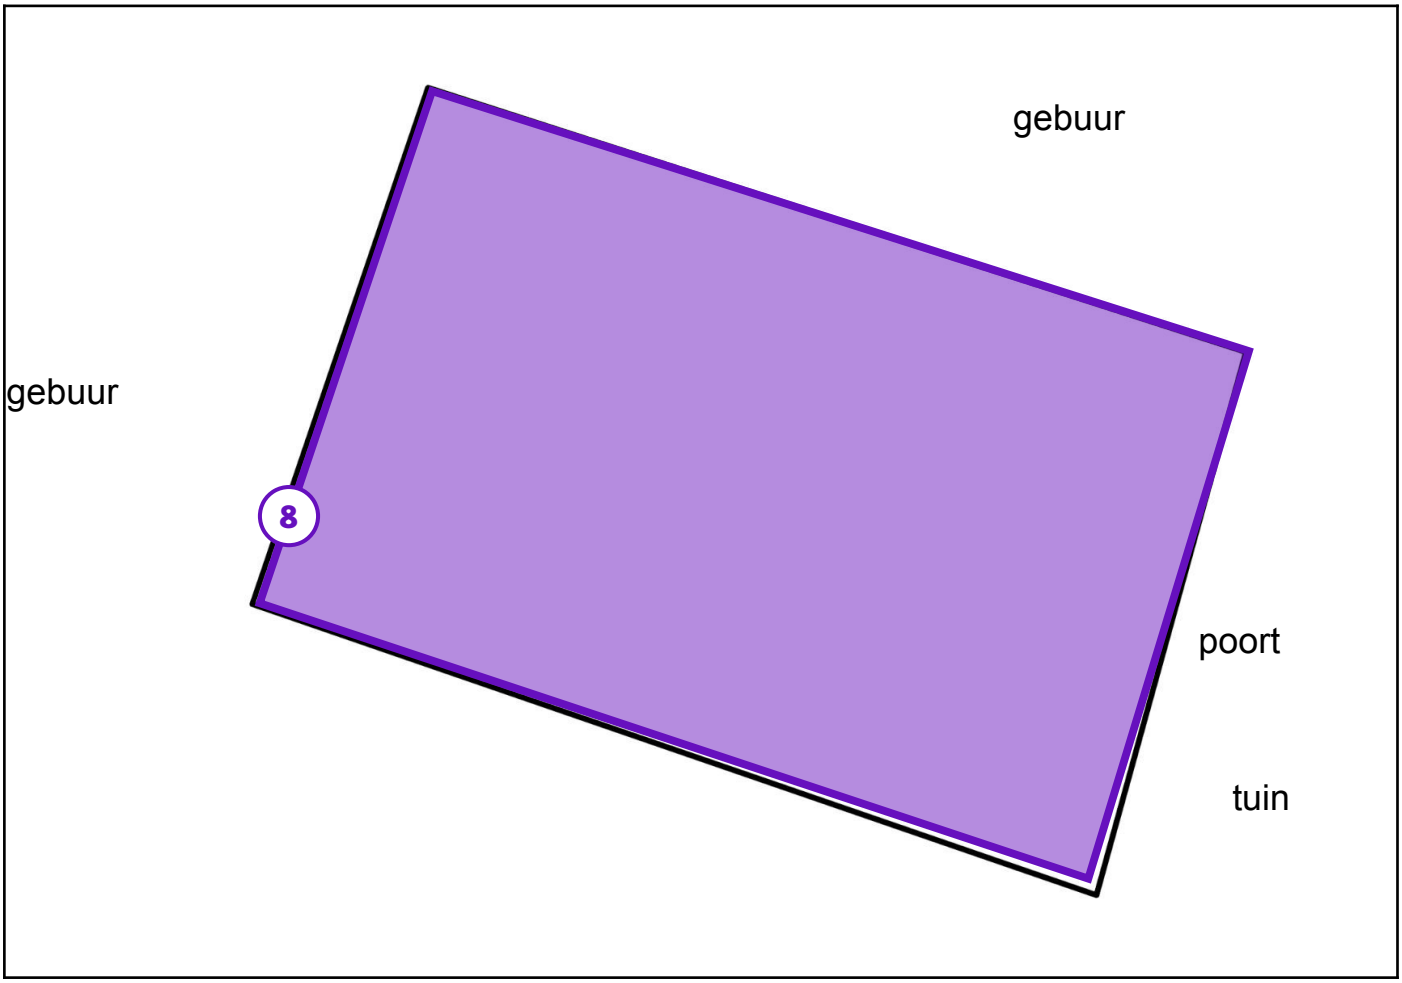
Plan 5.1: garage box 2 plan

Beschrijving	Type	Actie
8. garagebox 2 : constructie	Advies	-
