Asbestinventarisattest

Oude Baan 426, 3630 Maasmechelen

Attestnummer : **20261028-000459.000**
Uitgegeven op : **28.10.2026**
Geldig tot : **28.10.2036**

Niet-asbestveilig

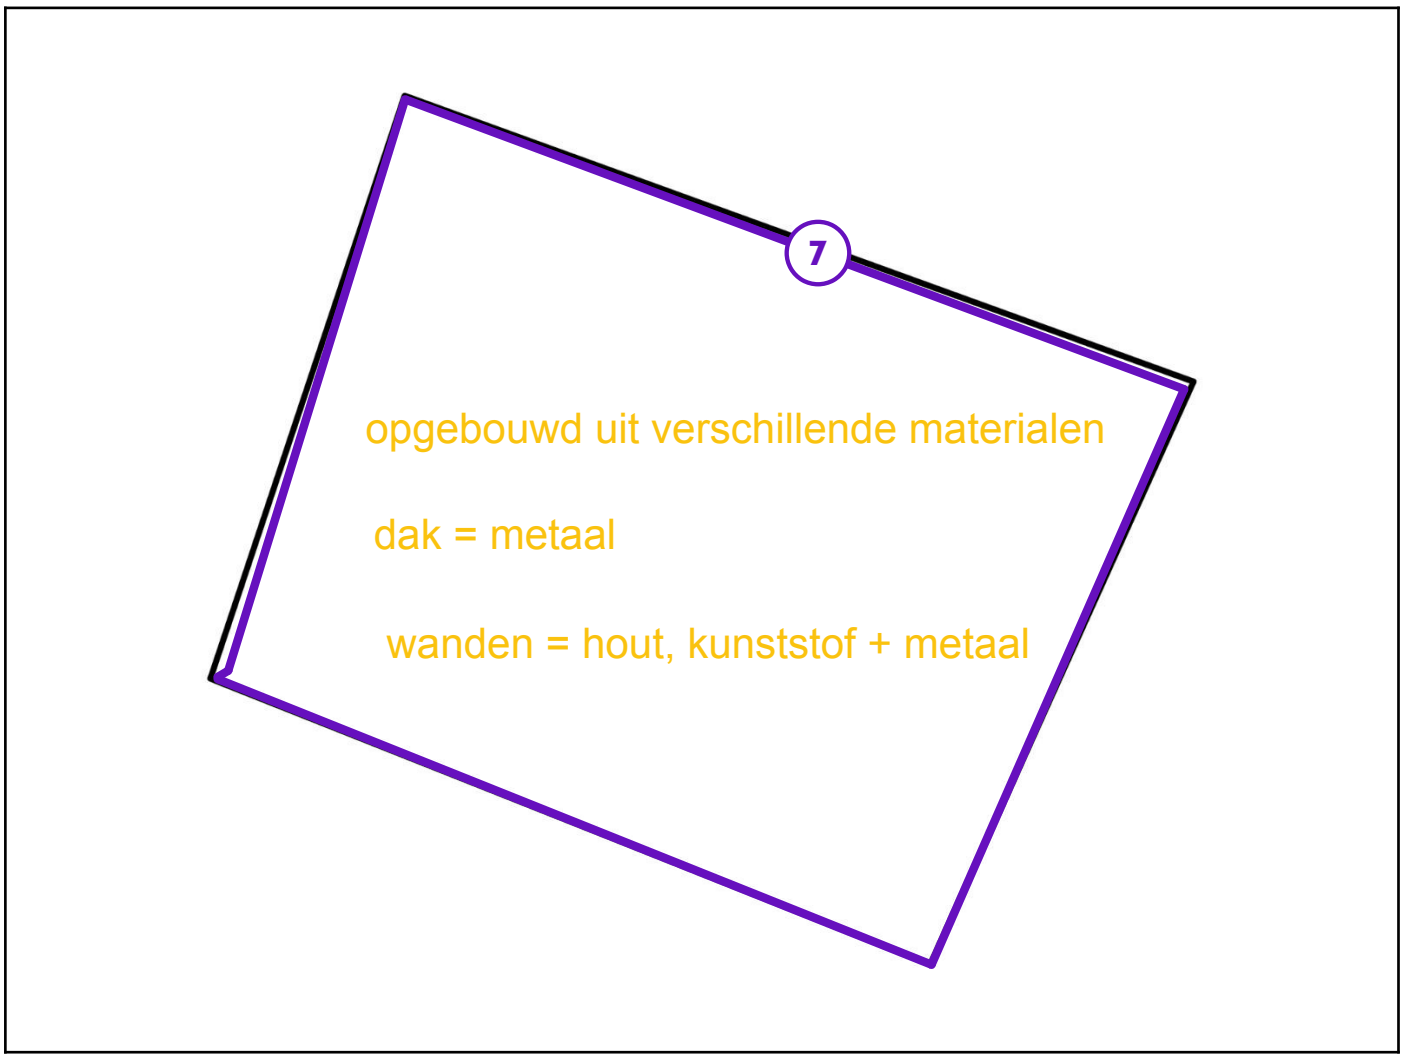
Plan 6.1: konijnenkot plan

Beschrijving	Type	Actie
7. konijnkot : constructie	Advies	-

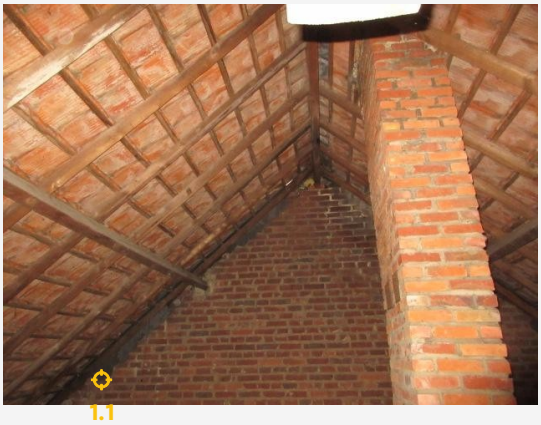
Fiche 1: woning : leien tegen muur zolder

Eindbeoordeling materiaalrisico	Verhoogd materiaalrisico en/of verhoogde kans op vezelvrijgave

Gebondenheid	Categorie 1: hechtgebonden in oorsprong
Asbestsoort (vezeltype)	Alleen chrysotiel aanwezig
Asbestconcentratie	Laag (< 50%)
Afschermingsgraad van het gehele materiaal	Geheel of deels vrij aan de binnenlucht, maar geen contact met binnenluchtstromen
Toestand van het materiaal	Matig beschadigd, matig verweerd

Beschrijving	woning : leien tegen muur zolder
Omgeving	Binnen
Primaire drager	Binnenwand
Asbestmateriaal	Dak- en gevelbekleding - Lei, shingle
Bindmiddel van asbestmateriaal	Cement
Gebondenheid op basis van bindmiddel	Hecht
Hoeveelheid (oppervlakte - aantal)	• 2,50 m^2 - 1 stuk
Totale oppervlakte	2,50 m^2
Eenvoudig bereikbaar	Ja
Bevestigingswijze	• Genageld, geniet
Identificatiemethode	Een monstername door de asbestdeskundige met laboanalyse door een asbestlabo.
Destructieve handeling voor identificatie	Nee
Opmerking	leien tegen muur gebuur net onder dak

- Zorg voor een veilig beheer. Vermijd het beschadigen van het asbestmateriaal. Controleer de toestand jaarlijks op wijzigingen.
- Scherm in afwachting van verwijdering het asbestmateriaal af van luchtstromingen en verstoring: bijvoorbeeld door het te verpakken, te fixeren, af te dekken, signalisatie - afbakening aan te brengen, ...
- Verwijder dit asbestmateriaal zo snel mogelijk. Volg de toestand goed op.

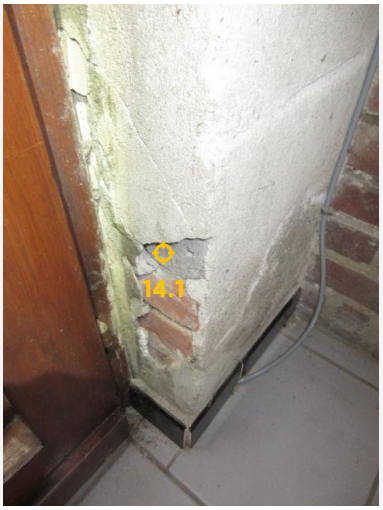
Fiche 14: woning :pleisterwerk muren stookruimte

Geen asbest

Beschrijving	woning :pleisterwerk muren stookruimte
Omgeving	Binnen
Primaire drager	Binnenwand
Bindmiddel van materiaal	Cement
Gebondenheid op basis van bindmiddel	Hecht
Hoeveelheid (oppervlakte - aantal)	• 11,00 m^2 - 1 stuk
Totale oppervlakte	11,00 m^2
Identificatiemethode	Een monstername door de asbestdeskundige met laboanalyse door een asbestlabo.
Destructieve handeling voor identificatie	Nee

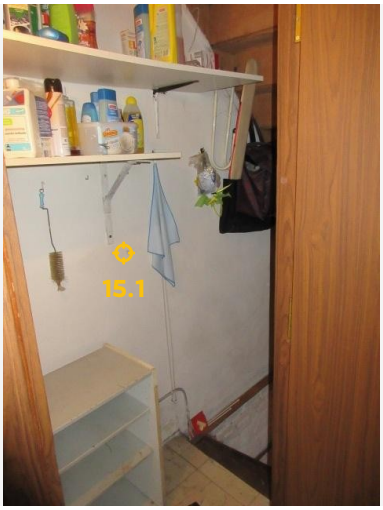
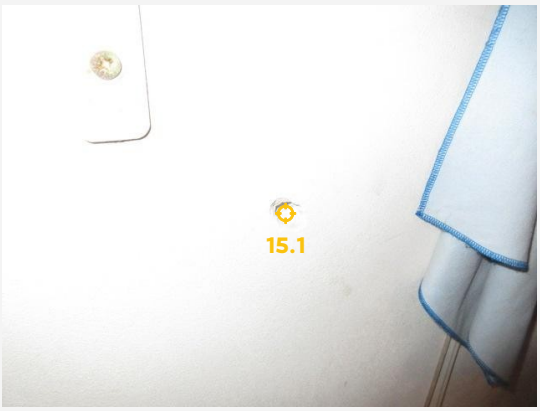
Fiche 15: woning : pleisterwerk muur

Geen asbest

Beschrijving	woning : pleisterwerk muur
Omgeving	Binnen
Primaire drager	Binnenwand
Bindmiddel van materiaal	Gips - kalk
Gebondenheid op basis van bindmiddel	Niet-hechtgebonden
Hoeveelheid (oppervlakte - dikte - aantal)	• 100,00 m^2 - 1,50 cm - 1 stuk
Totaal volume	1,50 m^3
Identificatiemethode	Een monstername door de asbestdeskundige met laboanalyse door een asbestlabo.
Destructieve handeling voor identificatie	Nee
Opmerking	mengstaal : individuele ruimte : slaapkamer voorzijde links natte ruimte : keuken traphal veranda : geverfd metselwerk stookruimte / doorgang = geen pleisterwerk badkamer, wc = volledig betegeld inkom achterzijde = deel met steentapijt en tegels

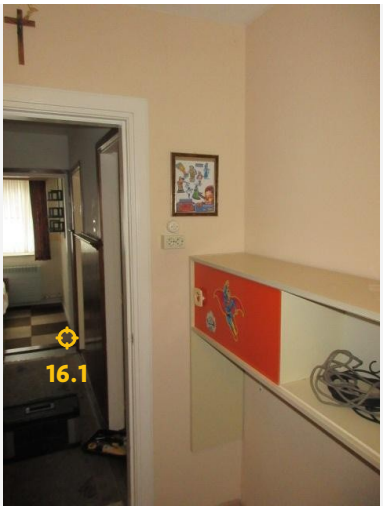
Fiche 16: Woning : tegellijm vinylzeil met cocos verdiep

Geen asbest

Beschrijving	Woning : tegellijm vinylzeil met cocos verdiep
Omgeving	Binnen
Primaire drager	Vloer
Bindmiddel van materiaal	Lijm
Gebondenheid op basis van bindmiddel	Hecht
Hoeveelheid (oppervlakte - dikte - aantal)	• 65,00 m^2 - 5,00 mm - 1 stuk
Totaal volume	0,325 m^3
Identificatiemethode	Een monstername door de asbestdeskundige met laboanalyse door een asbestlabo.
Destructieve handeling voor identificatie	Nee

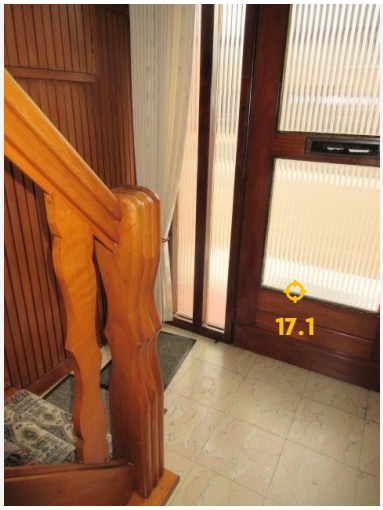
Fiche 17: Woning : mastiek tussen glas en houten kader

Geen asbest
