Asbestinventarisattest

Maastrichterstraat 269, 3740 Bilzen-Hoeselt

Attestnummer : **20260520-000146.000**
Uitgegeven op : **20.05.2026**
Geldig tot : **20.05.2031**

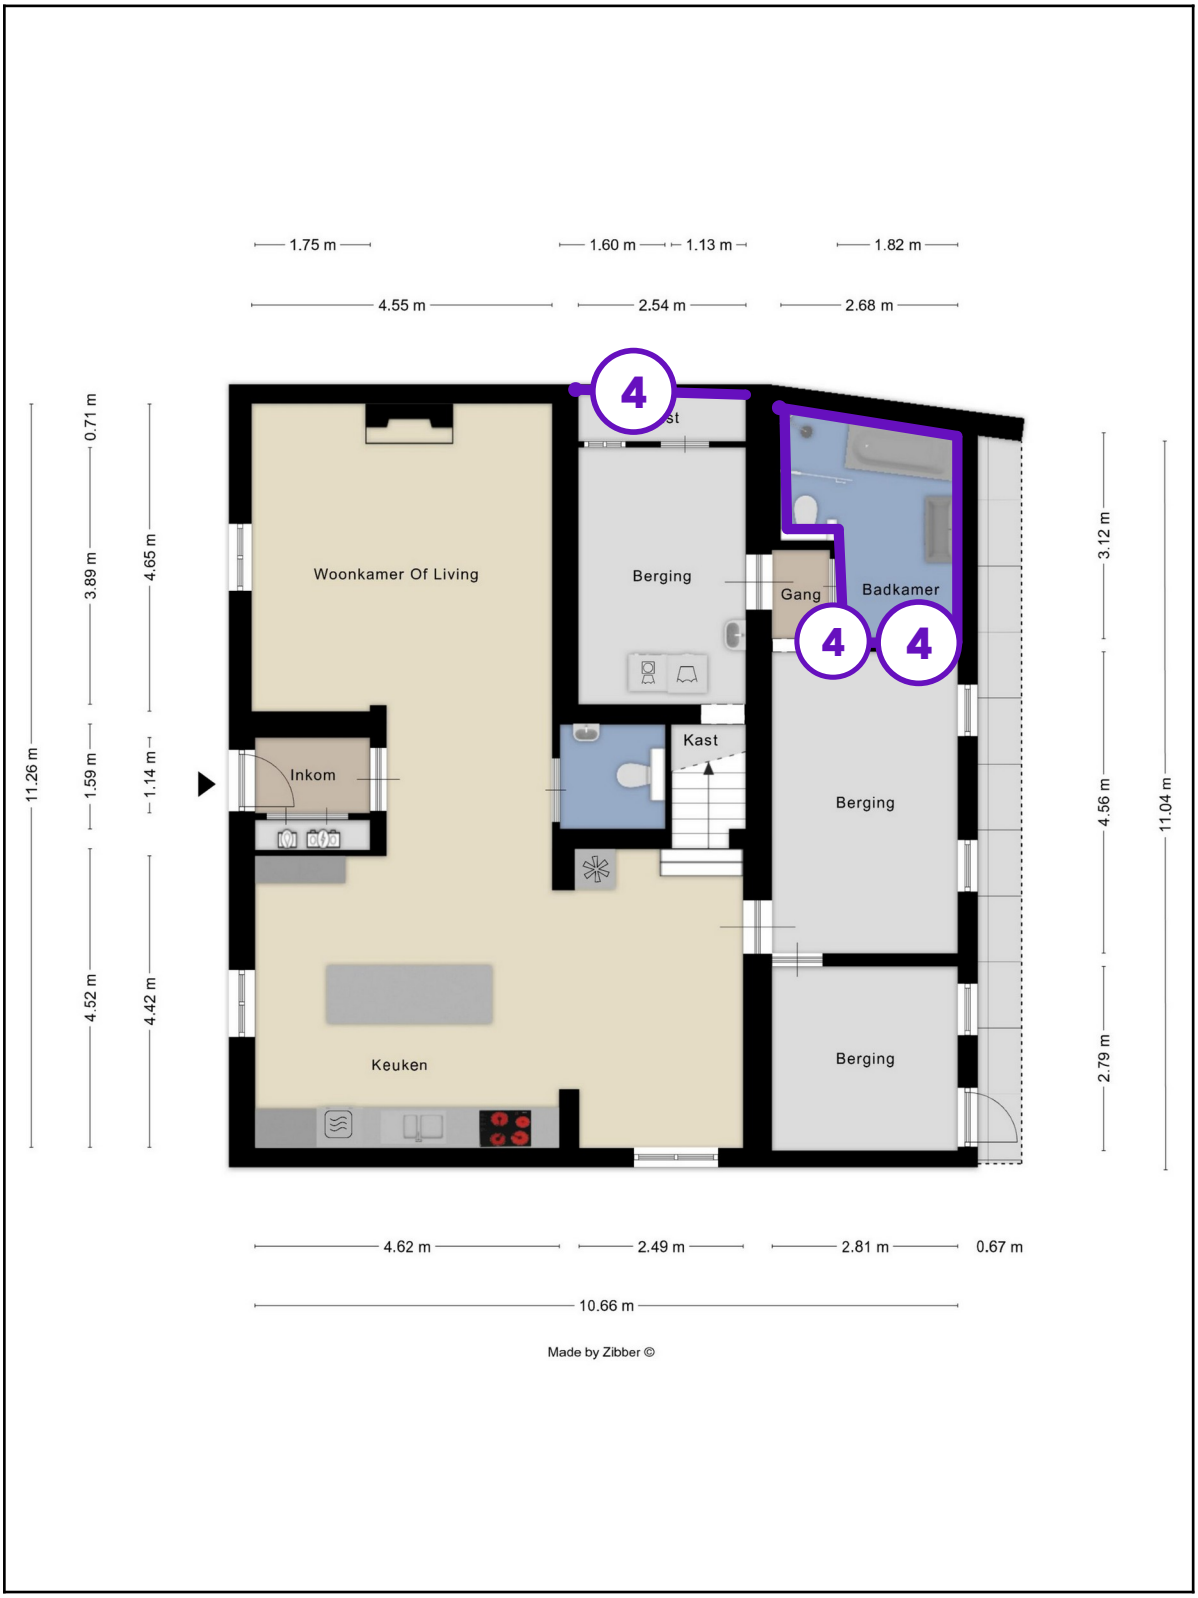
Plan 1.1: GELIJKVLOERS

4. Faiencetegels	Advies	-

De tegellijm is tijdens het onderzoek niet-waarneembaar omdat er tegels voor de toepassing geplaatst zijn.

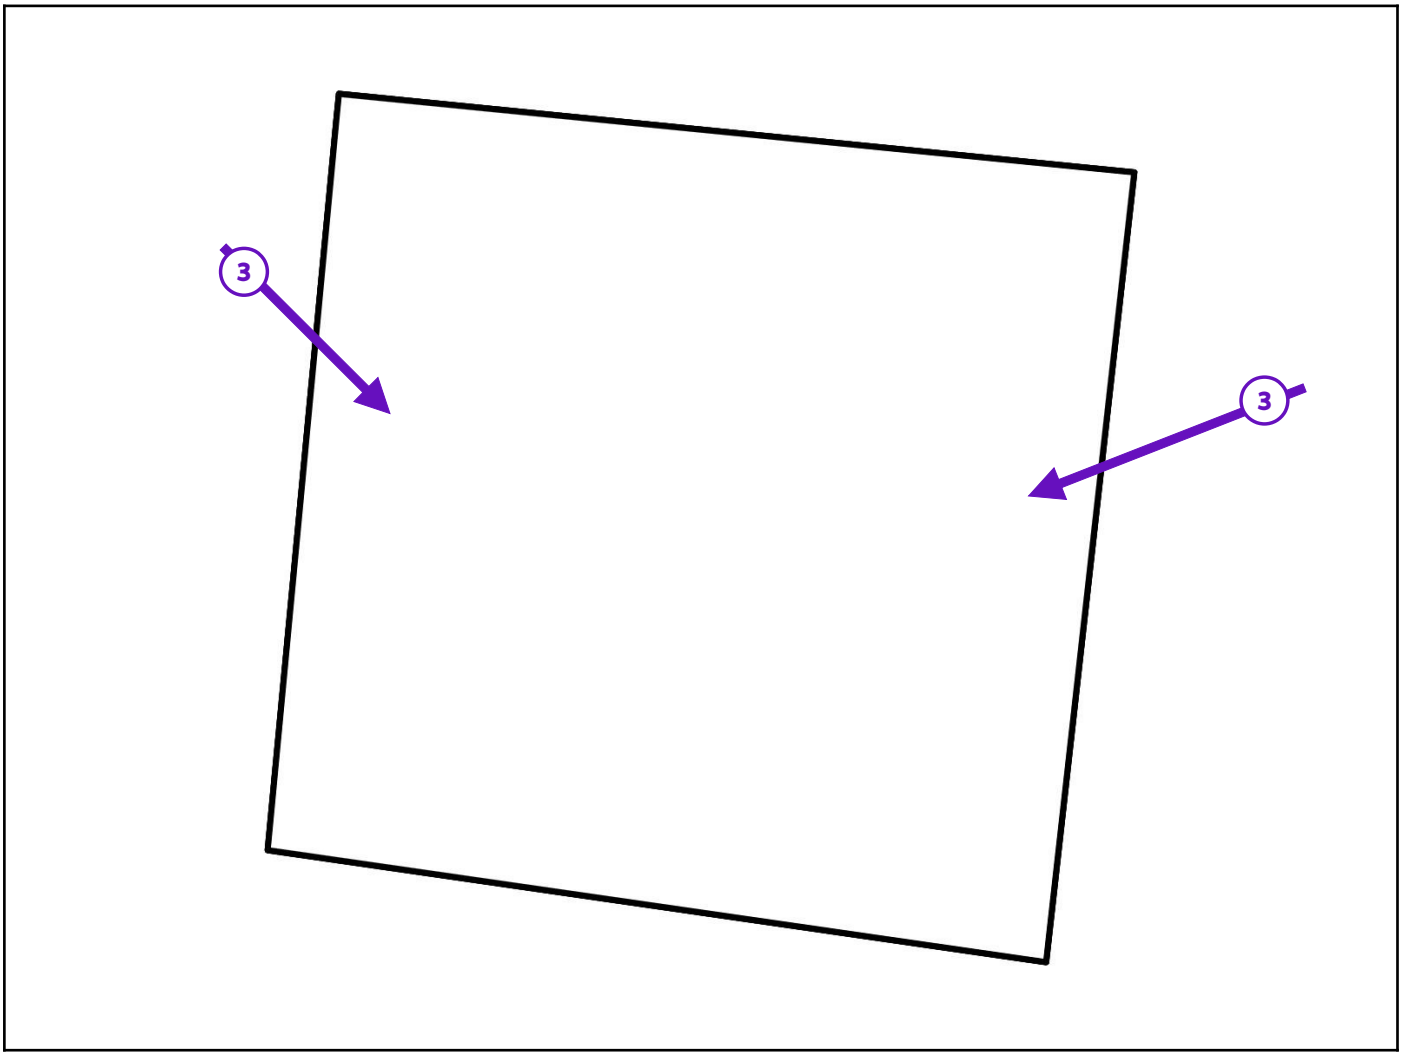
Plan 1.4: Hoofdgebouw plan

Beschrijving	Type	Actie
3. Schoorstenen	Beperking	-

Reden: Het te onderzoeken materiaal situeert zich hoger dan 3,50 m te rekenen vanaf een veilige ondergrond

Uitleg van de asbestdeskundige: De schoorstenen zijn niet inspecteerbaar en bevatten mogelijks asbesthoudende materialen

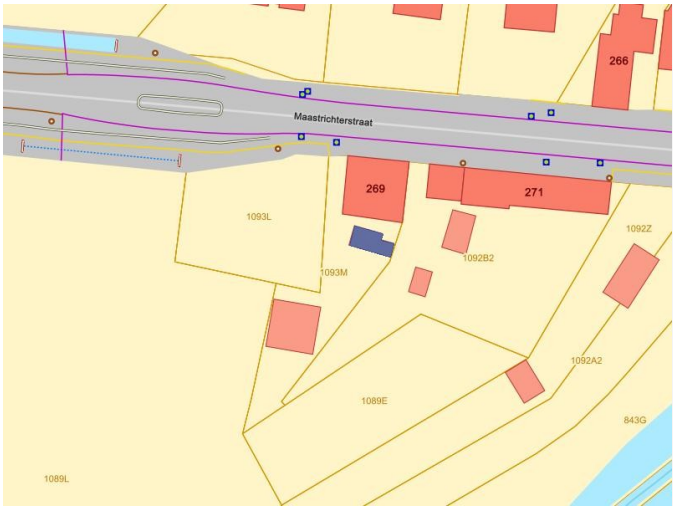
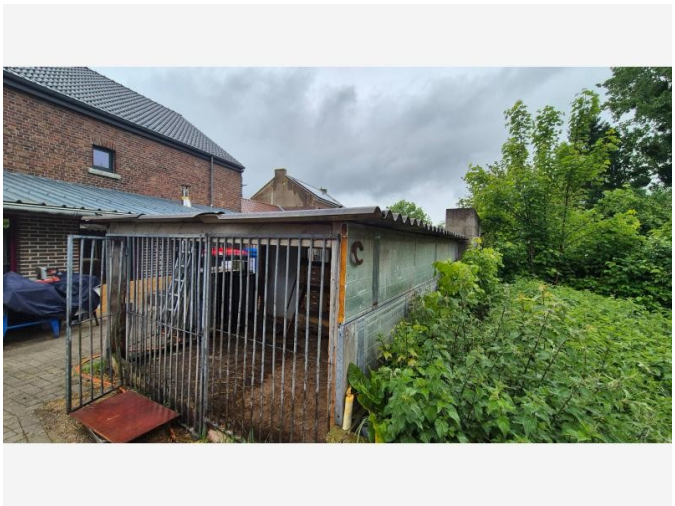
Zone 2: Bijgebouw

Tijdens de inspectie vastgesteld:

1 Asbestmateriaal

Beschrijving	Type	Actie
2. Golfplaten	Asbestmateriaal	Verwijderen
2.1 Code: A-1893MM02	Puntmonster	-

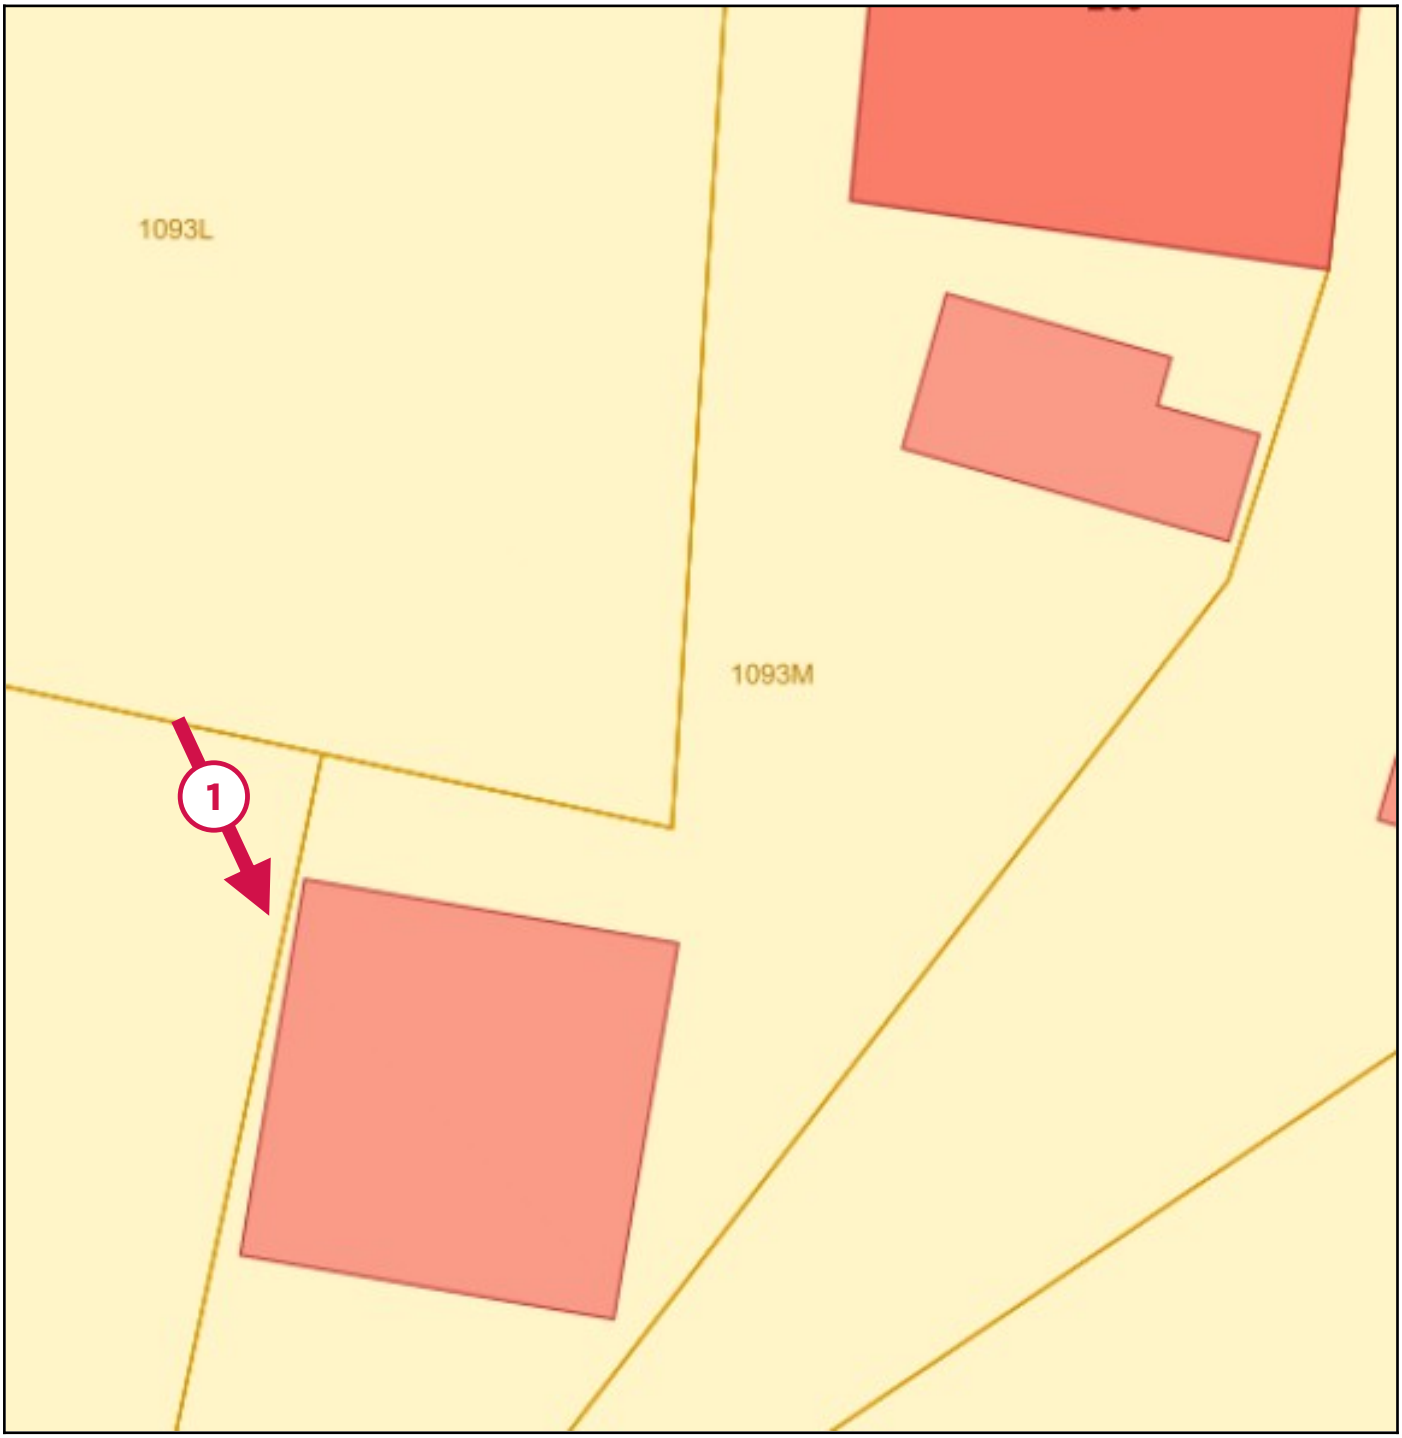
Plan 4.1: Vaststellingen buiten de constructies

Beschrijving	Type	Actie
1. Afval golfplaten	Asbestmateriaal	Dringend verwijderen

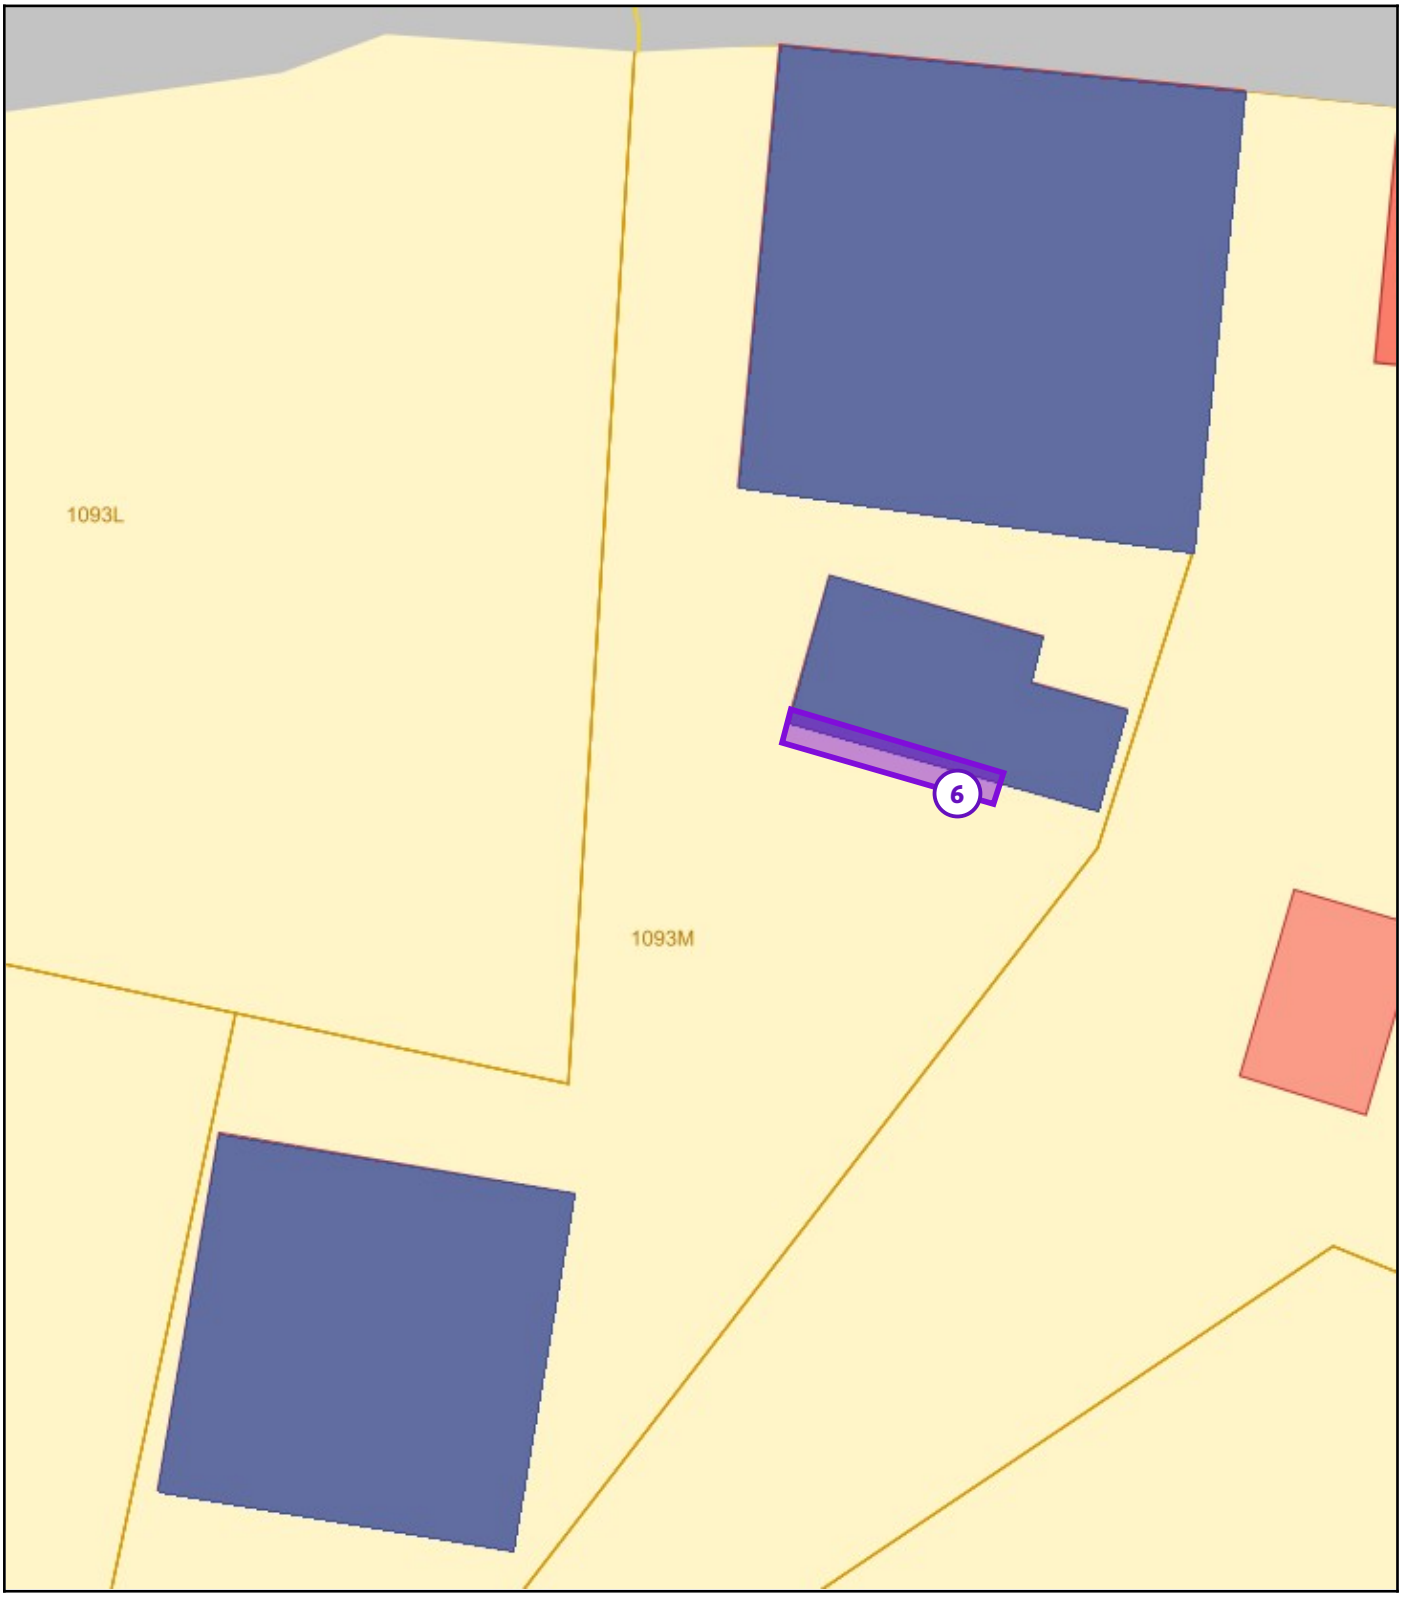
Plan 4.2: Afdruipzones/afvloeizones

6. Afdruipzone	Afdruipzone/afvloeizone	-

Beschrijving	Afdruipzone
Bron van de asbestdeeltjes	Bron is nog aanwezig
Type	Afdruipzone dak
Afmetingen (lengte - breedte - diepte)	• 6,00 m - 0,80 m - 0,30 m
Geraamd volume	1,44 m^3

- Om het afspoelen van asbestdeeltjes te stoppen, is het verstandig om de verwijdering van de dak- of gevelbekleding in te plannen en in afwachting hiervan een dakgoot te plaatsen om het regenwater af te voeren naar de riolering.

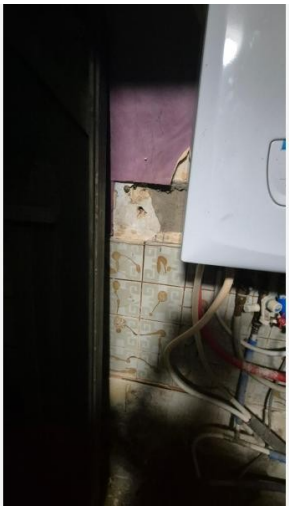
Fiche 5: Pleisterwerk muren

Geen asbest

#	Type	Referentie	Resultaat
5.1	Mengmonster	A-1893-MM01	Geen asbest
