Asbestinventarisattest

Keulsekarstraat 13A, 2440 Geel

Attestnummer : **20260617-000370.000**
Uitgegeven op : **17.06.2026**
Geldig tot : **17.06.2036**

Niet-asbestveilig

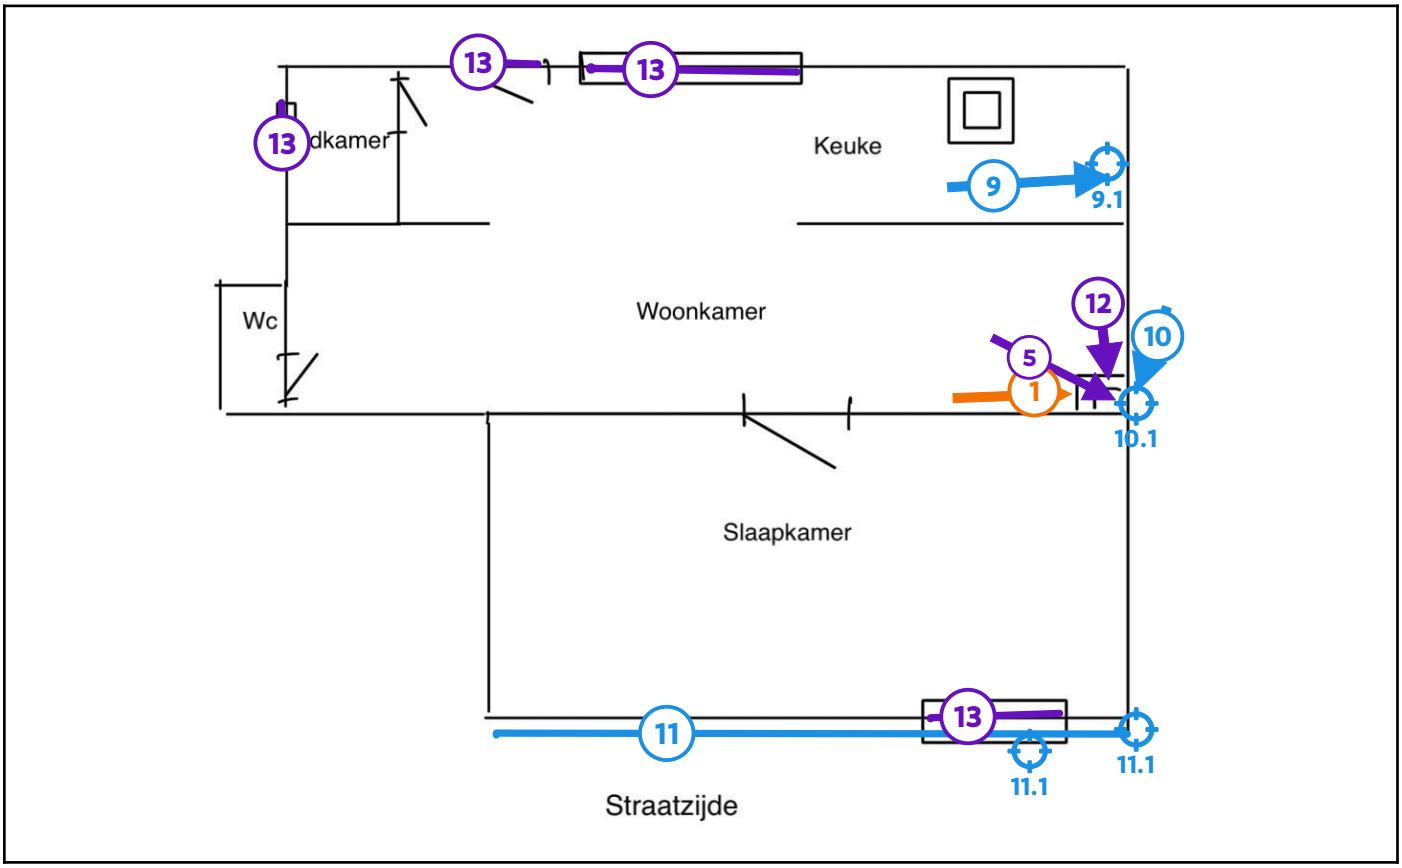
Plan 1.1: Gelijkvoers

Beschrijving	Type	Actie
1. Koord in kachel	Asbestmateriaal	Verwijderen
5. Binnenzijde schouwen / Technische schachten	Advies	-
9. Ontdreuningsplaat/anti-dreunplaat onder spoelbak	Geen asbest	-
9.1 Code: M04	Puntmonster	-
10. Roetluik	Geen asbest	-
10.1 Code: M03	Puntmonster	-
11. Crepi (buiten)	Geen asbest	-
11.1 Code: M02	Mengmonster	-

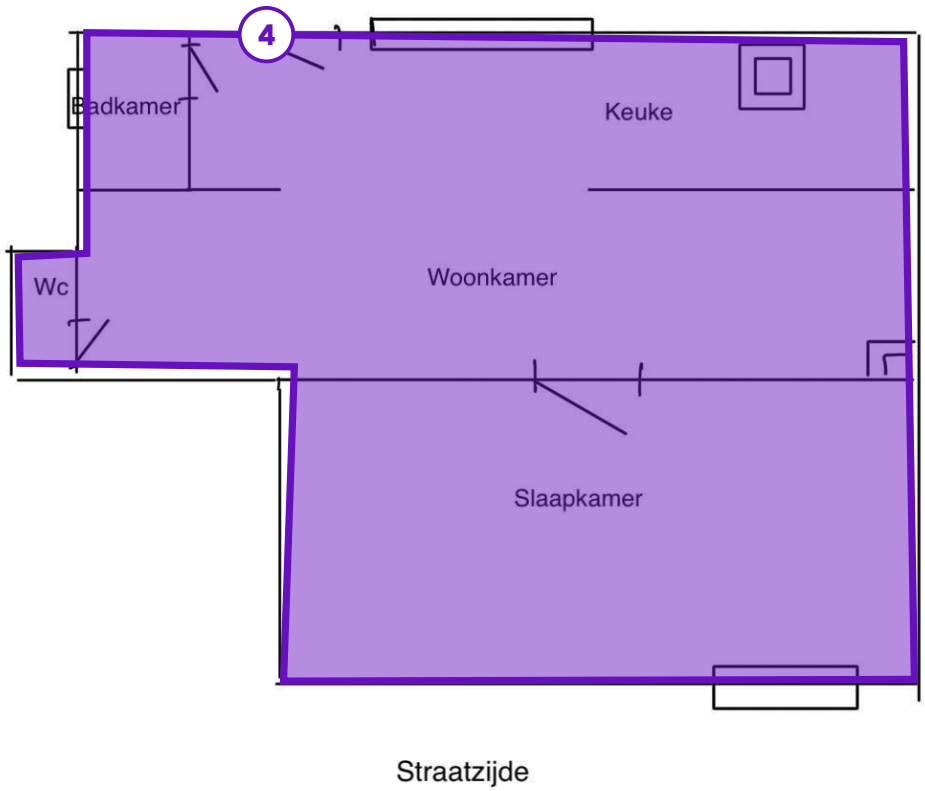
Plan 1.2: Gelijkvoers

Beschrijving	Type	Actie
4. Plafondafwerking in gipskarton	Advies	-

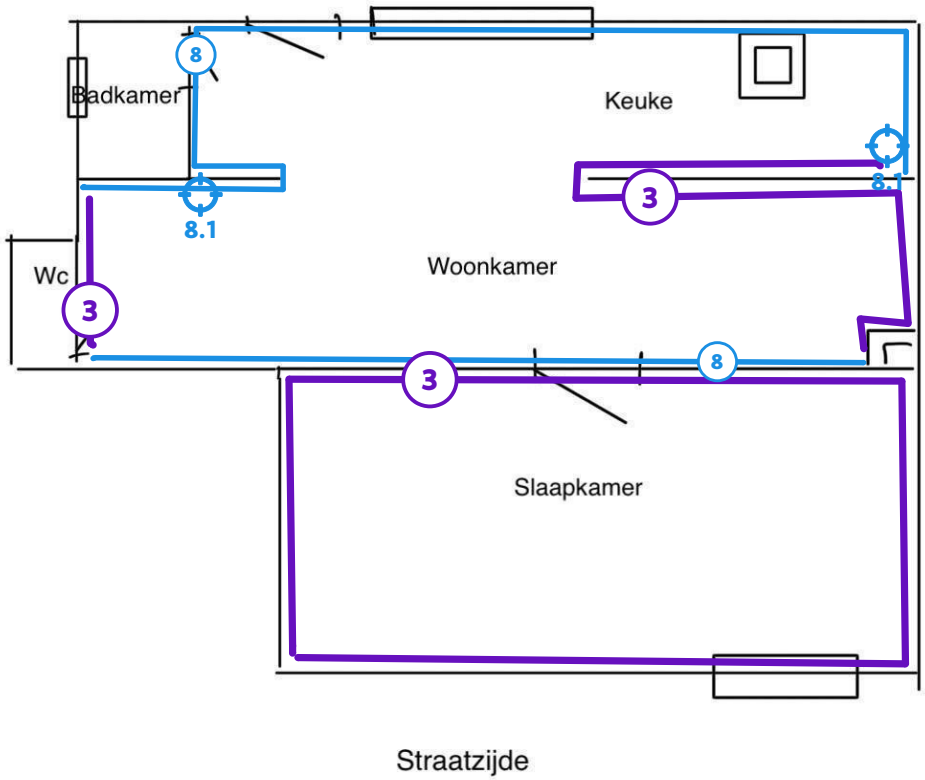
Plan 1.3: Gelijkvoers

Beschrijving	Type	Actie
3. Valse wand(en)/voorzetwand(en) - Gipskarton	Advies	-
8. Pleisterwerk wanden	Geen asbest	-
8.1 Code: M01	Mengmonster	-

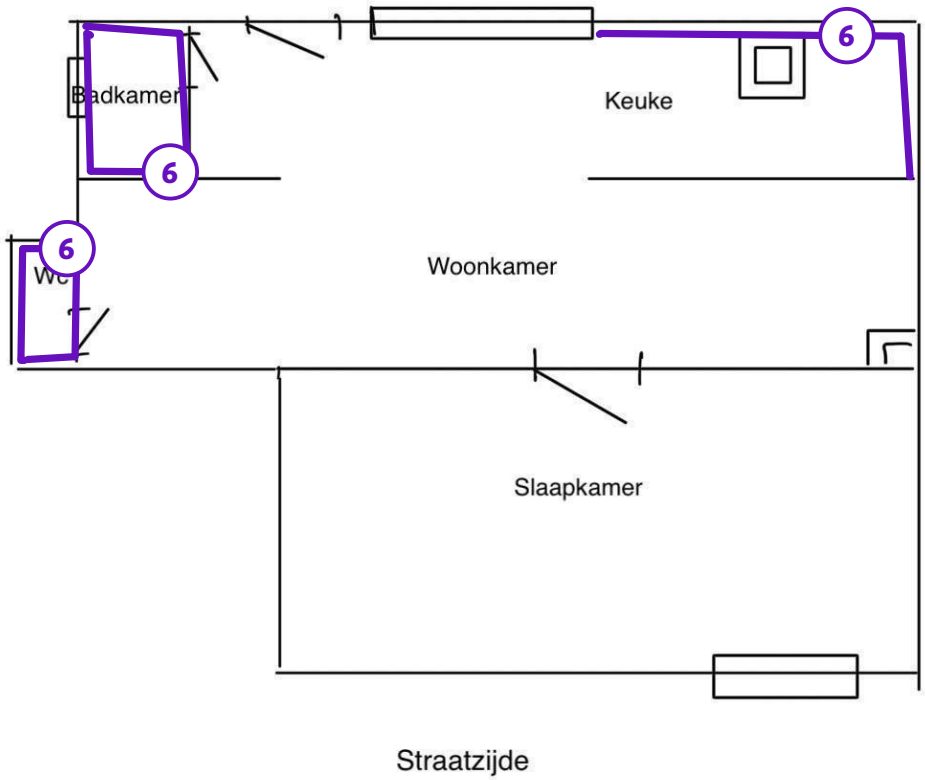
Plan 1.4: Gelijkvoers

Beschrijving	Type	Actie
6. Tegellijm achter wandtegels & plinten	Advies	-

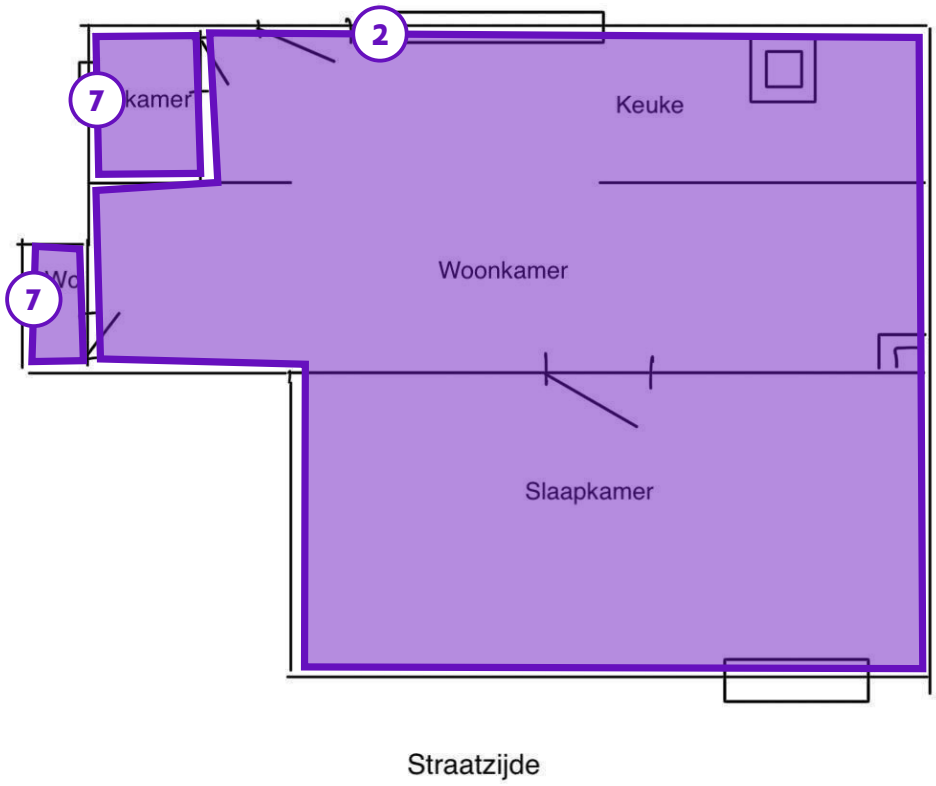
Plan 1.5: Gelijkvoers

Beschrijving	Type	Actie
2. Vloerbekleding - Niet verdacht	Advies	-
7. Tegellijm onder vloertegels	Advies	-

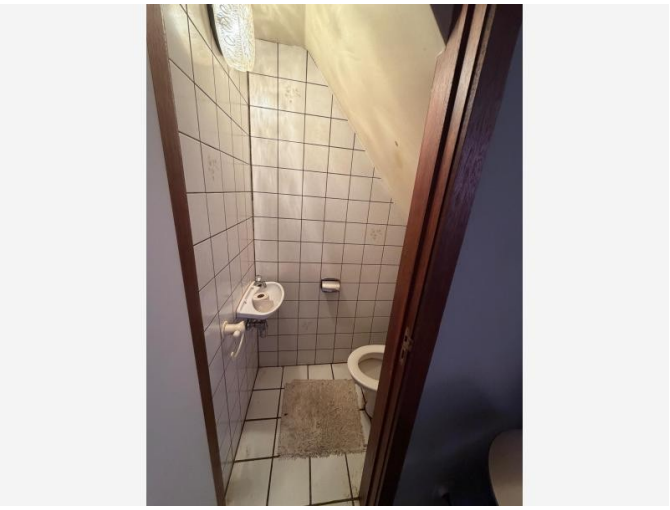
Fiche 6: Tegellijm achter wandtegels & plinten

Op moment van de inspectie kon niet worden nagegaan of de tegellijm achter de muurtegels/plinten asbestverdacht is. Bij renovatie of verwijdering van de tegels dient het materiaal te worden geanalyseerd voor de werken van start gaan.

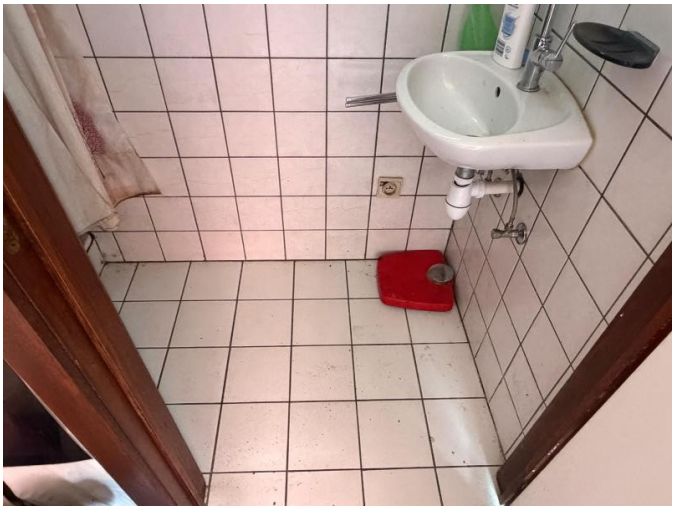
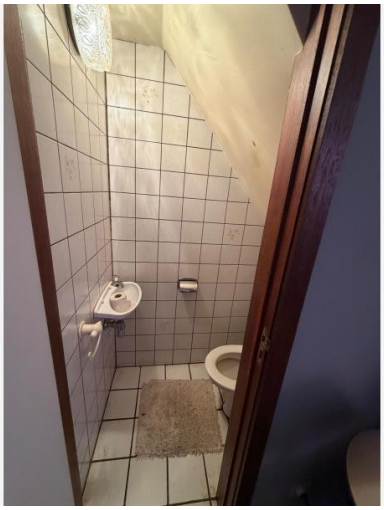
Fiche 7: Tegellijm onder vloertegels

Op moment van de inspectie kon niet worden nagegaan of de tegellijm onder de vloertegels asbestverdacht is. Bij renovatie of verwijdering van de tegels dient het materiaal te worden geanalyseerd voor de werken van start gaan.
