Asbestinventarisattest

Moleneindeweg 17, 3520 Zonhoven

Attestnummer : **20230409-000031.000**
Uitgegeven op : **09.04.2023**
Geldig tot : **09.04.2033**

Niet-asbestveilig

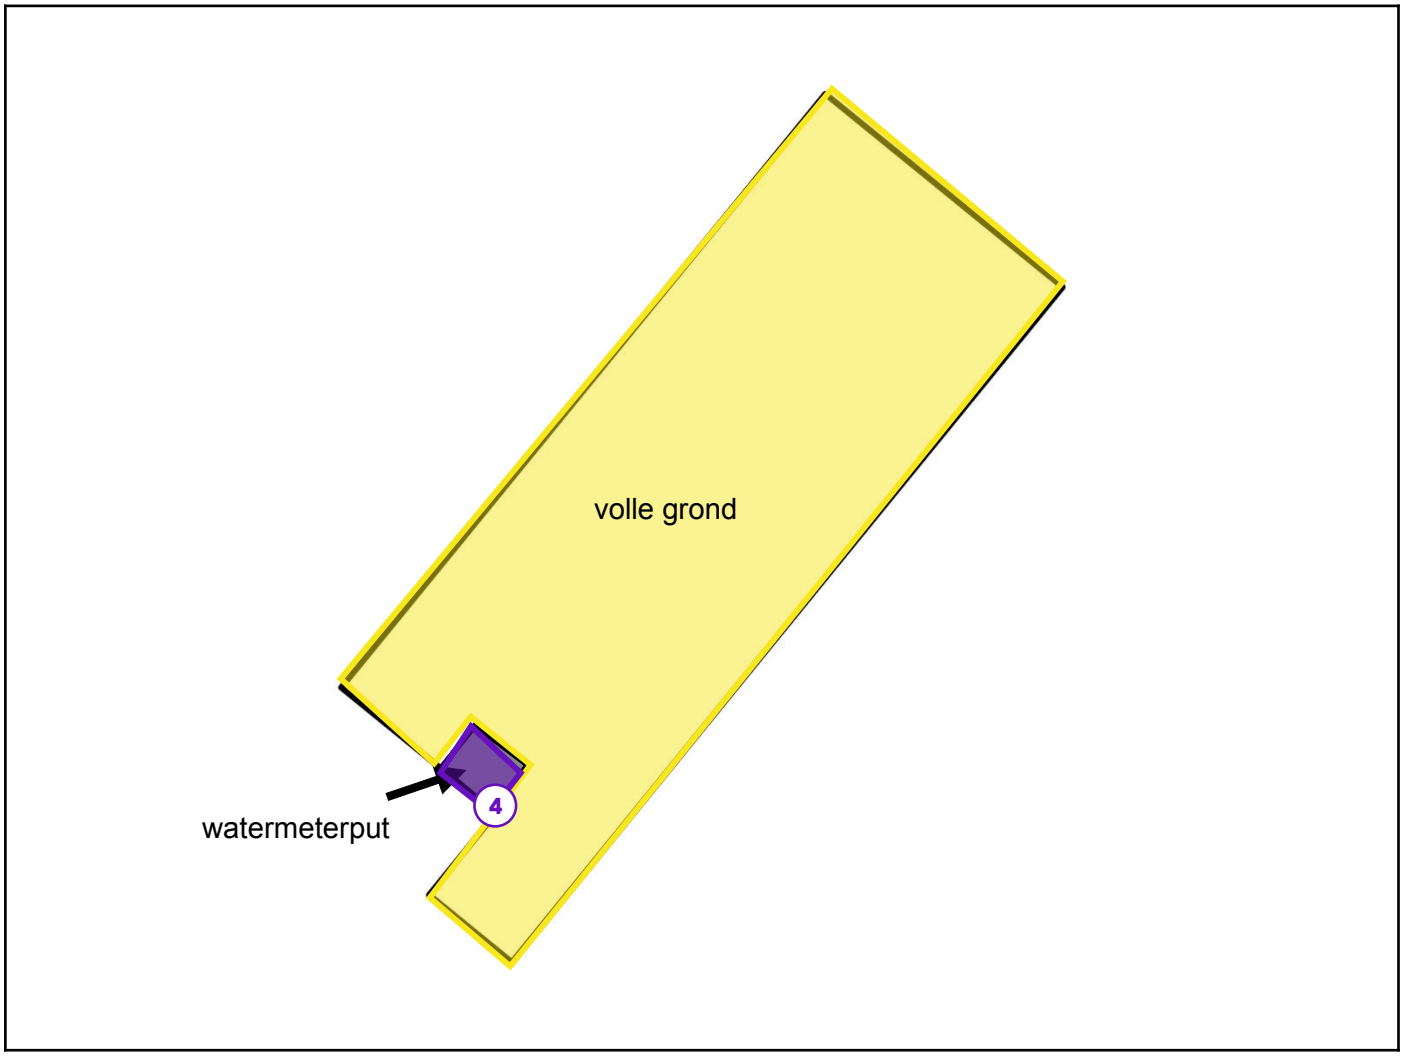
Plan 1.1: Hoofdgebouw plan

Beschrijving	Type	Actie
4. geen asbest aangetroffen put	Advies	-

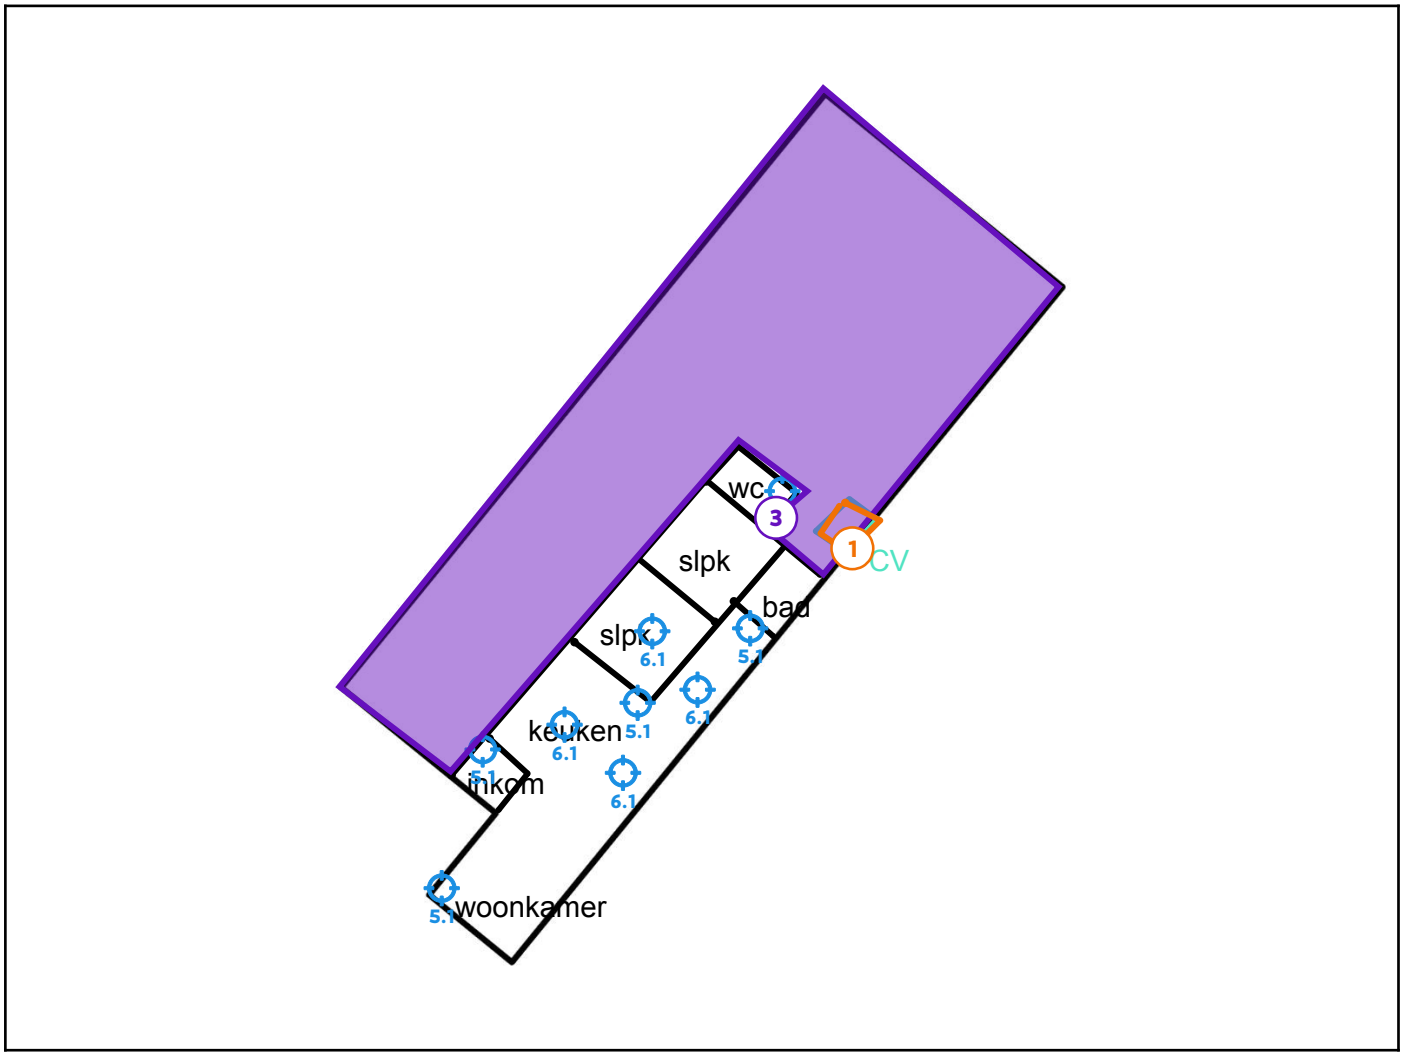
Plan 1.2: Hoofdgebouw plan

Beschrijving	Type	Actie
1. pakking mazoutketel/brander	Asbestmateriaal	Maatregelen nemen
3. geen asbestverdachte materialen gevonden	Advies	-
5. Muurbepleistering	Geen asbest	-
5.1 Code: MO1	Mengmonster	-
6. Plafondbepleistering	Geen asbest	-
6.1 Code: M02	Mengmonster	-

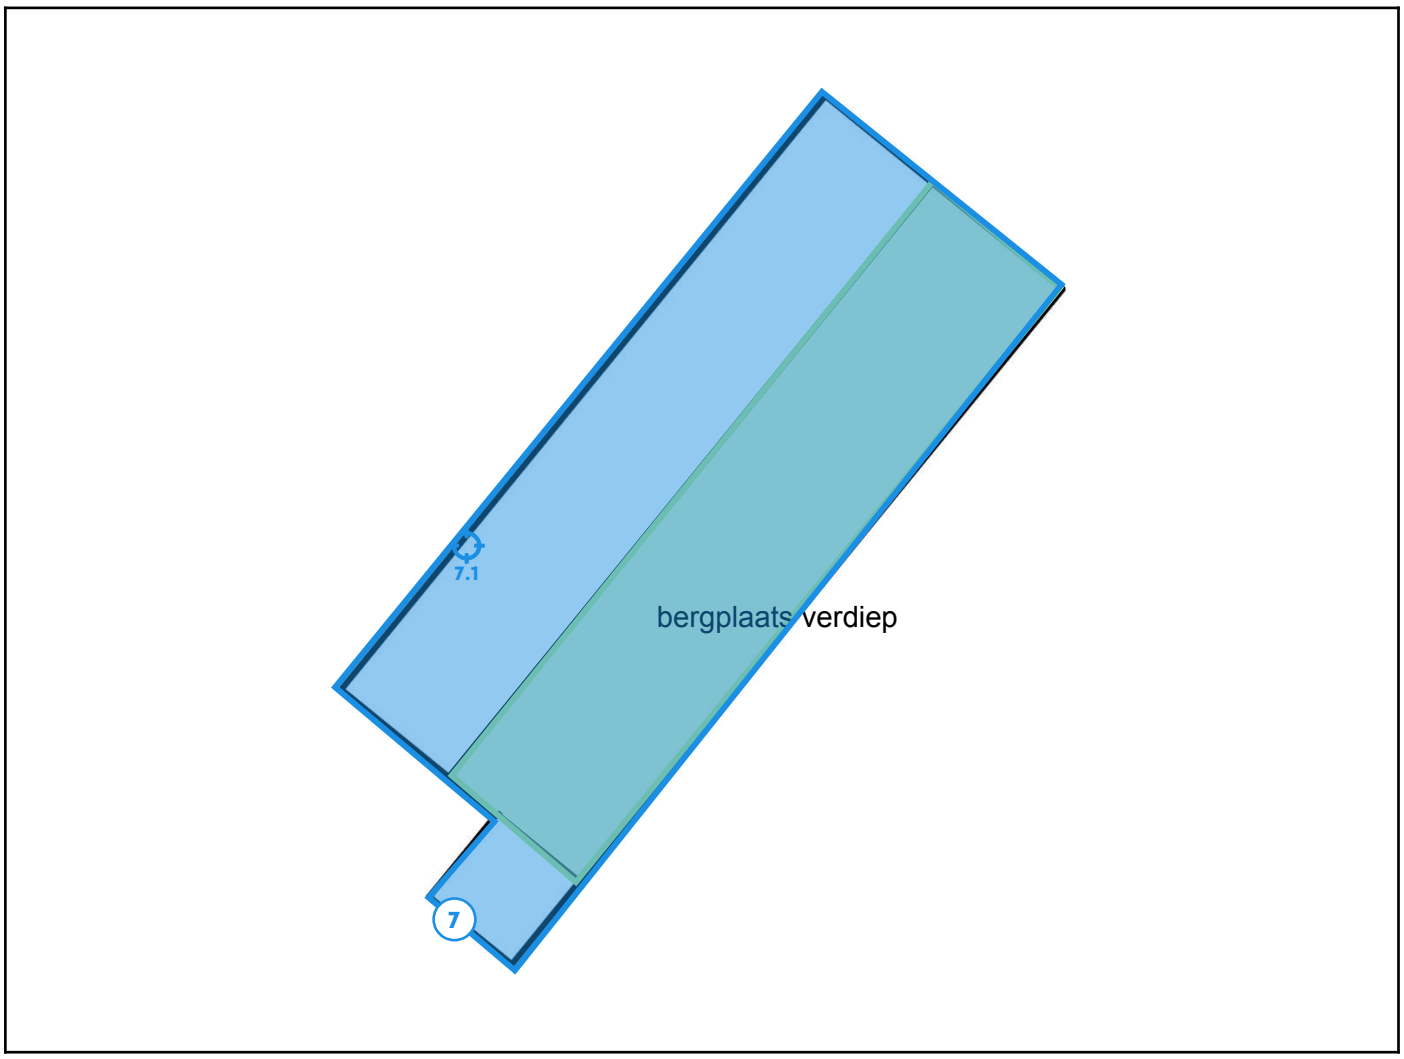
Plan 1.3: Hoofdgebouw plan

Beschrijving	Type	Actie
7. roofing dak	Geen asbest	-
7.1 Code: M03	Puntmonster	-

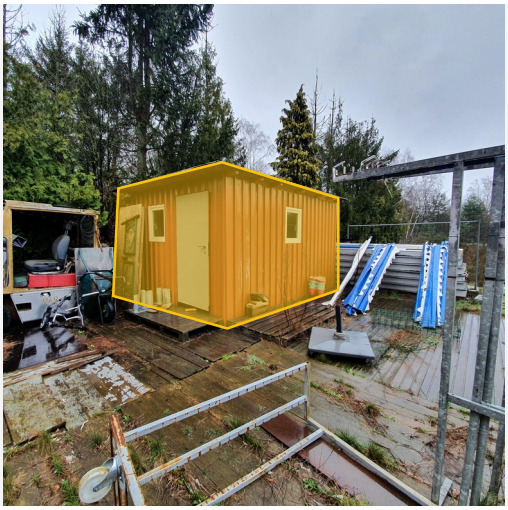
Fiche 2: geen asbest aangetroffen tuinberging

Visueel geen asbestverdachte materialen aangetroffen

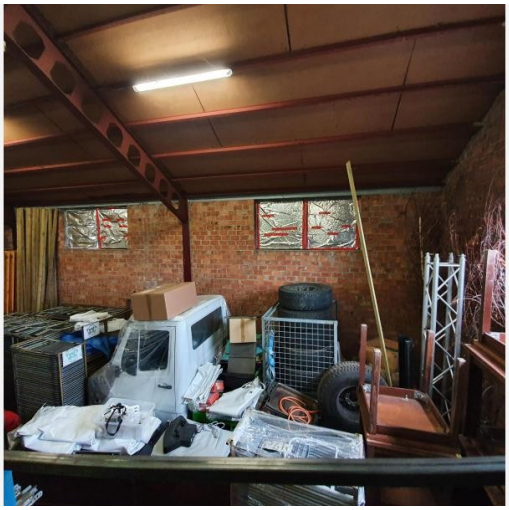
Fiche 3: geen asbestverdachte materialen gevonden

Visueel geen asbestverdachte materialen aangetroffen.

Muren zijn niet bepleisterd en plafonds zijn onderkant hout.

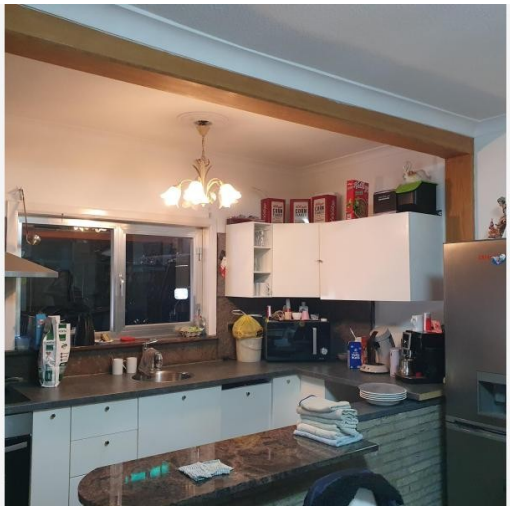
Fiche 6: Plafondbepleistering

Geen asbest

#	Type	Referentie	Resultaat
6.1	Mengmonster	M02	Geen asbest
