Asbestinventarisattest

Hooiweg 51, 3600 Genk

Attestnummer : **20261013-000271.001**
Uitgegeven op : **13.10.2026**
Geldig tot : **Onbeperkt** (tenzij de toestand wijzigt)

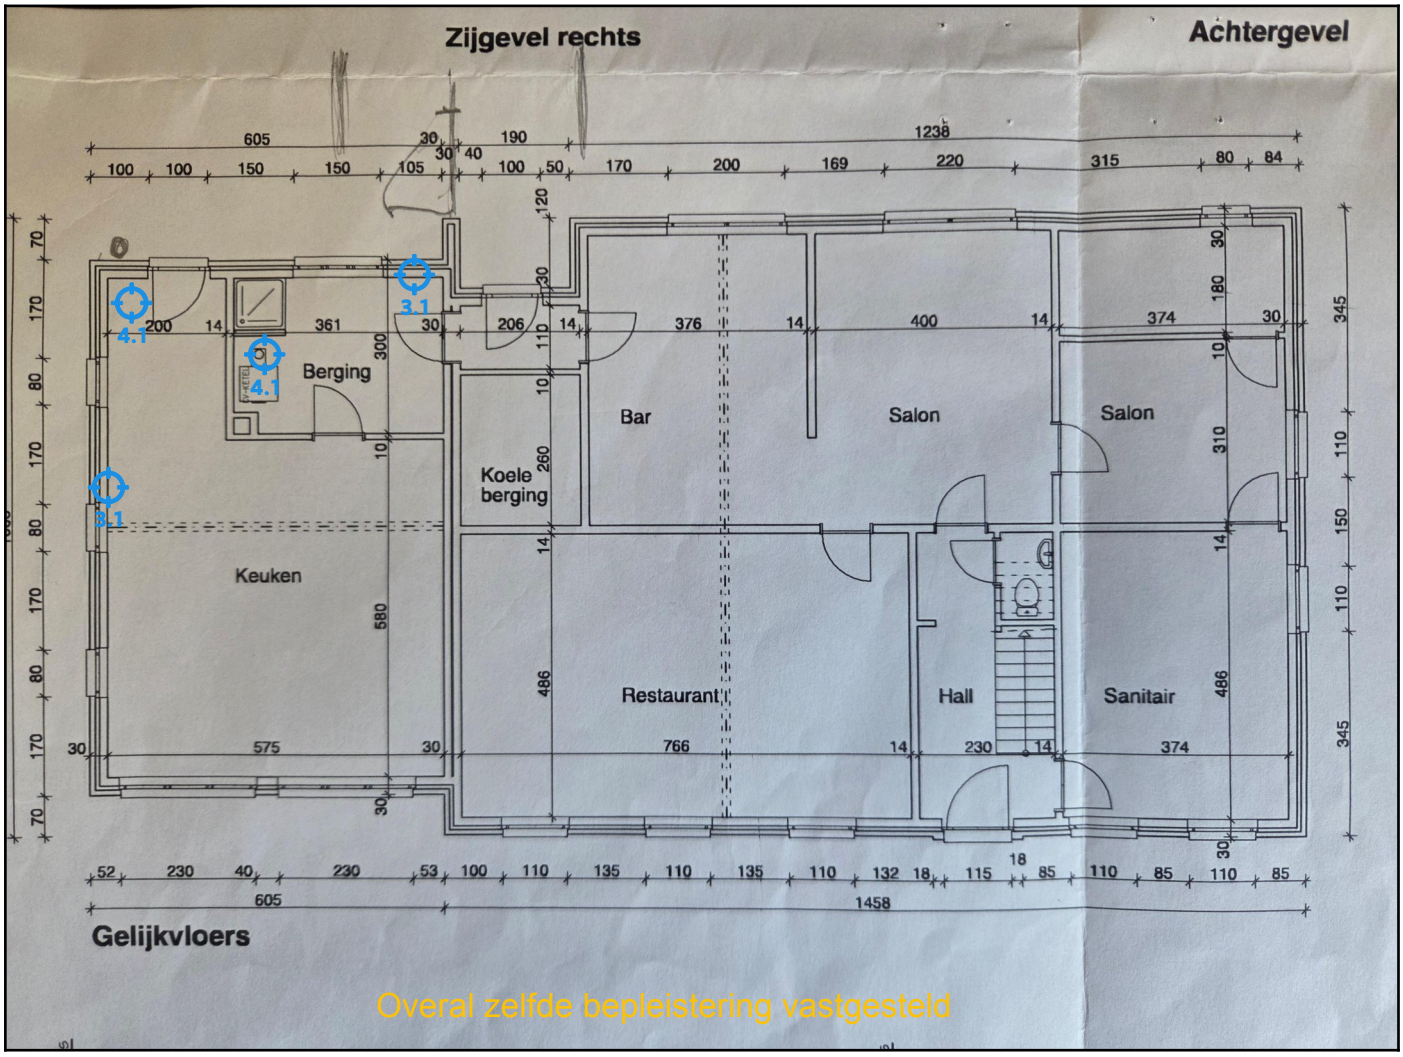
Plan 1.1: 20261006_110231

Beschrijving	Type	Actie
3. Pleisterwerk muren	Geen asbest	-
3.1 Code: 01	Mengmonster	-
4. Pleister Plafonds	Geen asbest	-
4.1 Code: 02	Mengmonster	-

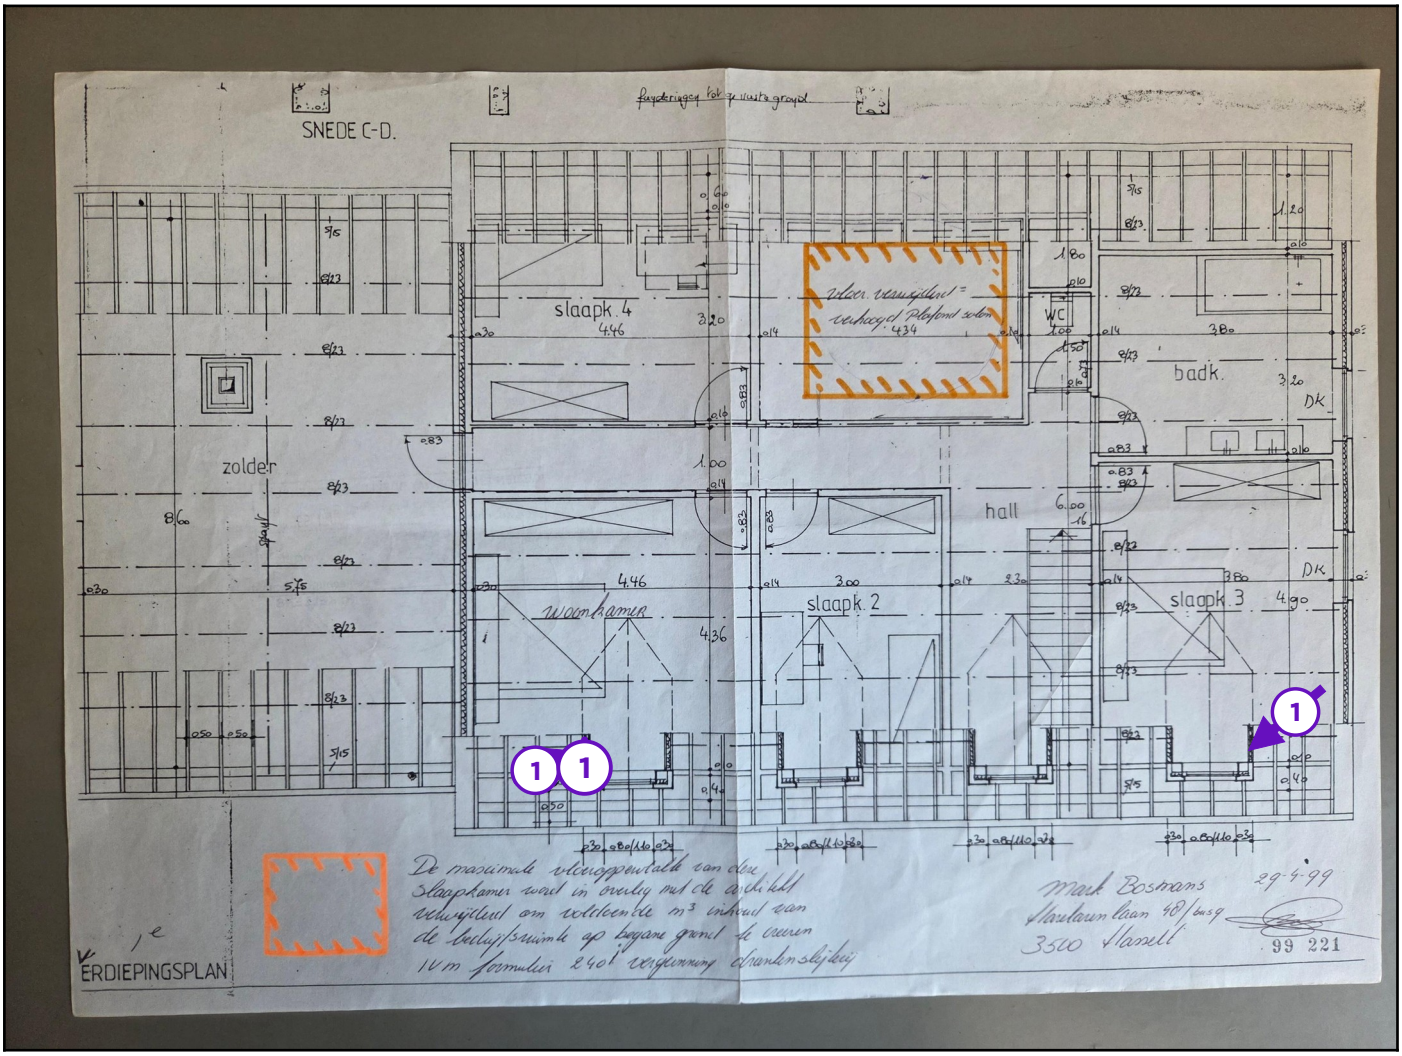
Plan 1.2: 20261006_110342

Beschrijving	Type	Actie
1. Bekleding Dakkapellen	Beperking	-

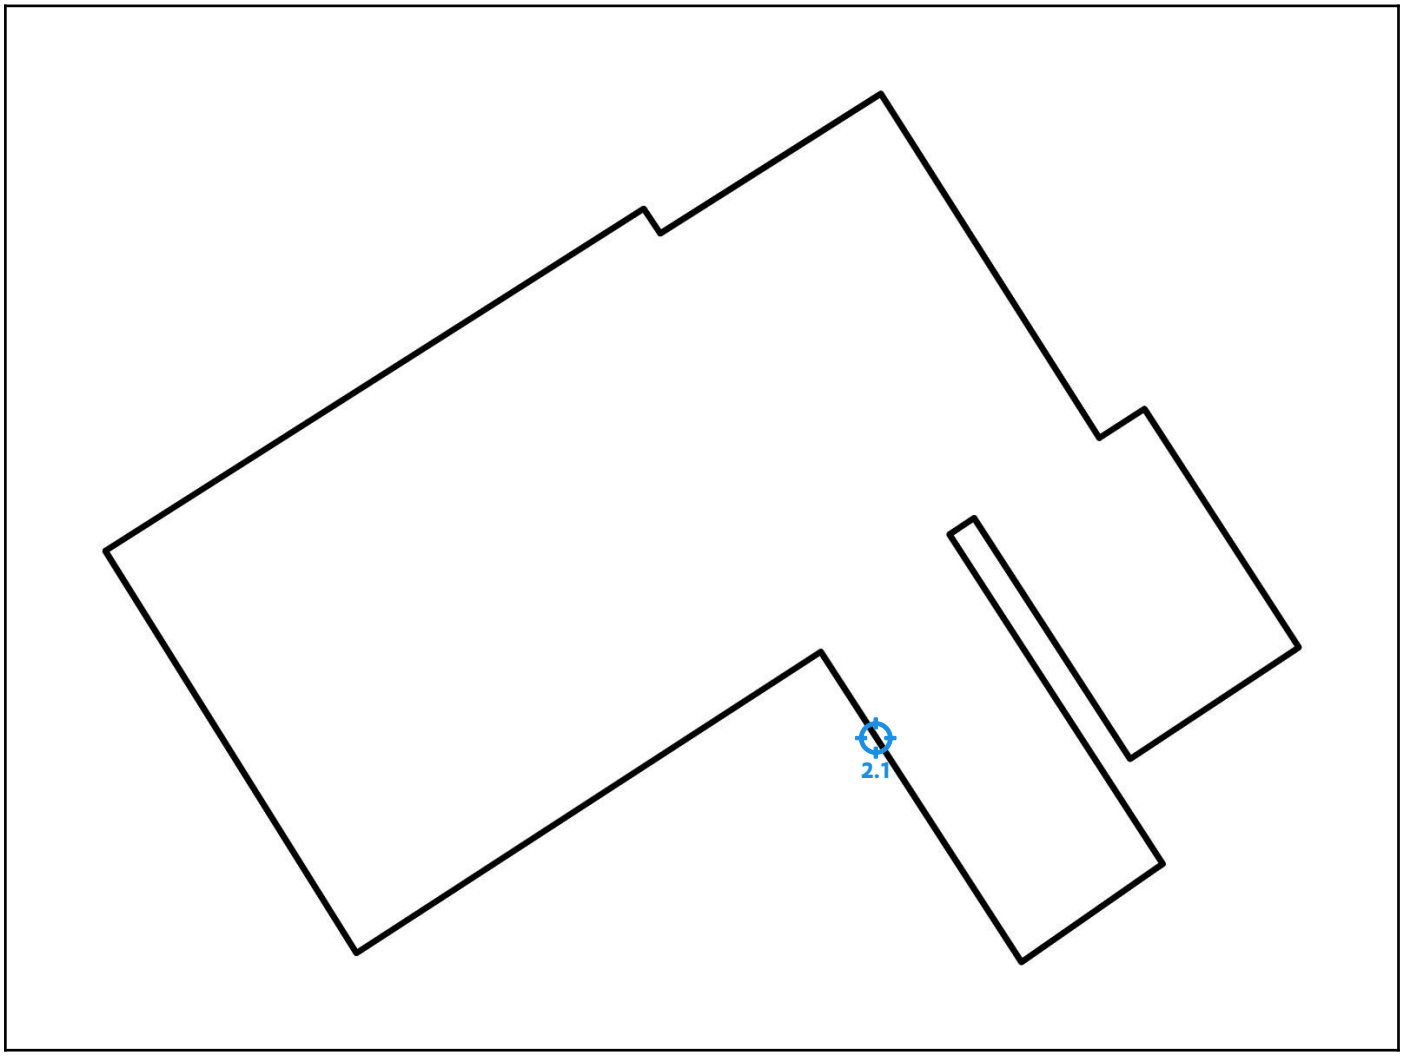
Plan 1.3: Hoofdgebouw plan

Beschrijving	Type	Actie
2. Dakbedekking	Geen asbest	-
2.1 Code: 03	Mengmonster	-

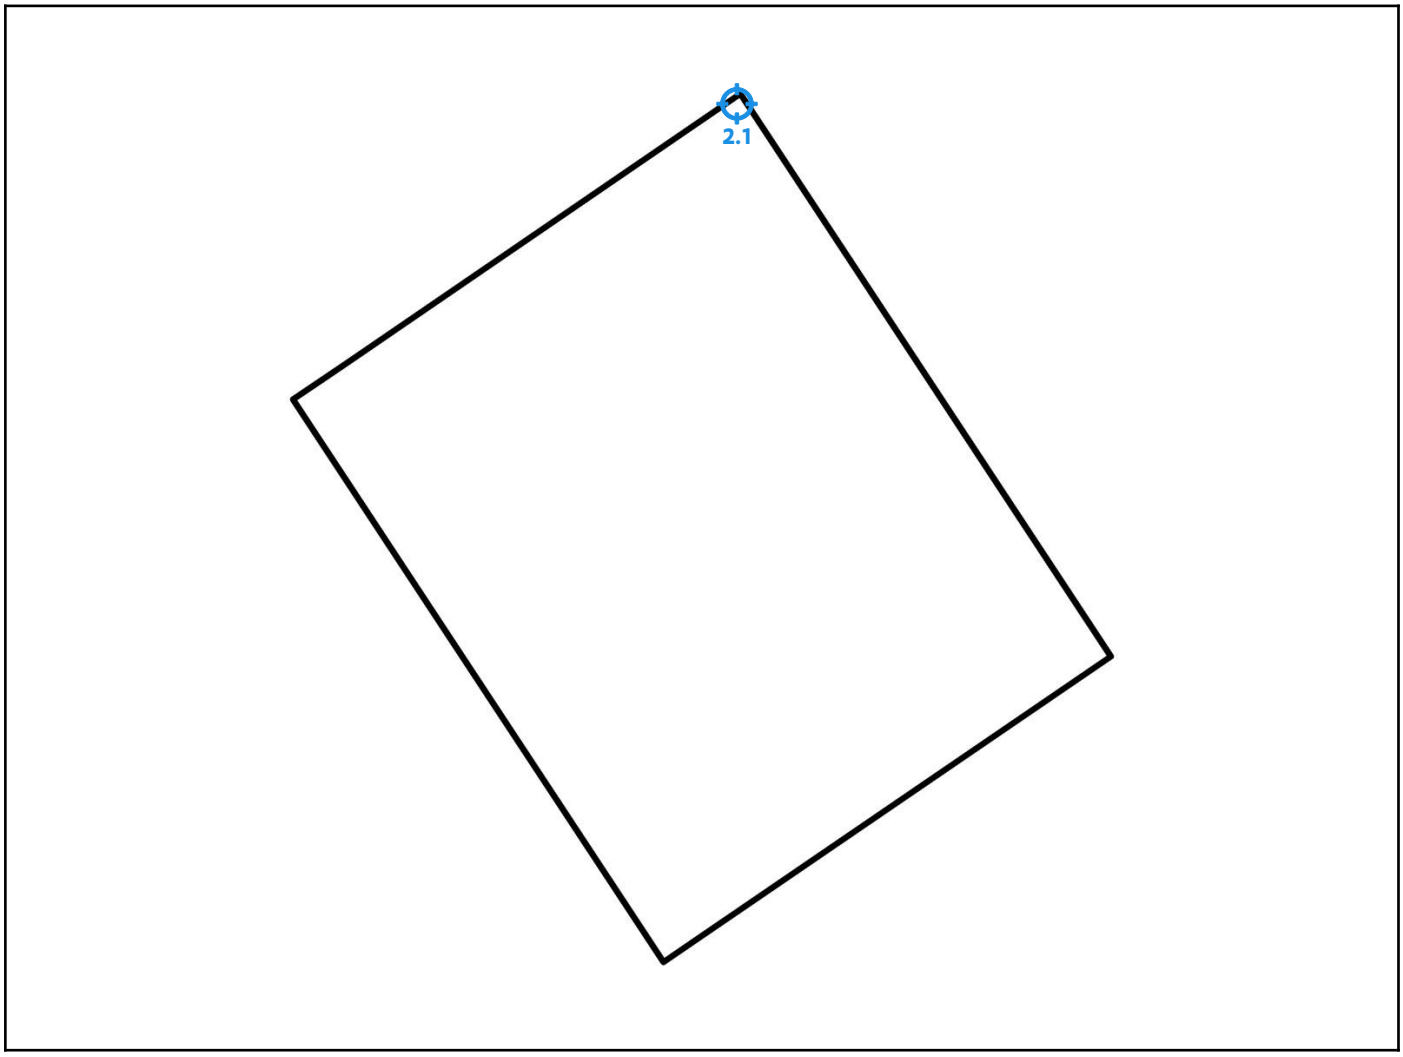
Plan 2.1: Bijgebouw plan

Beschrijving	Type	Actie
2. Dakbedekking	Geen asbest	-
2.1 Code: 03	Mengmonster	-

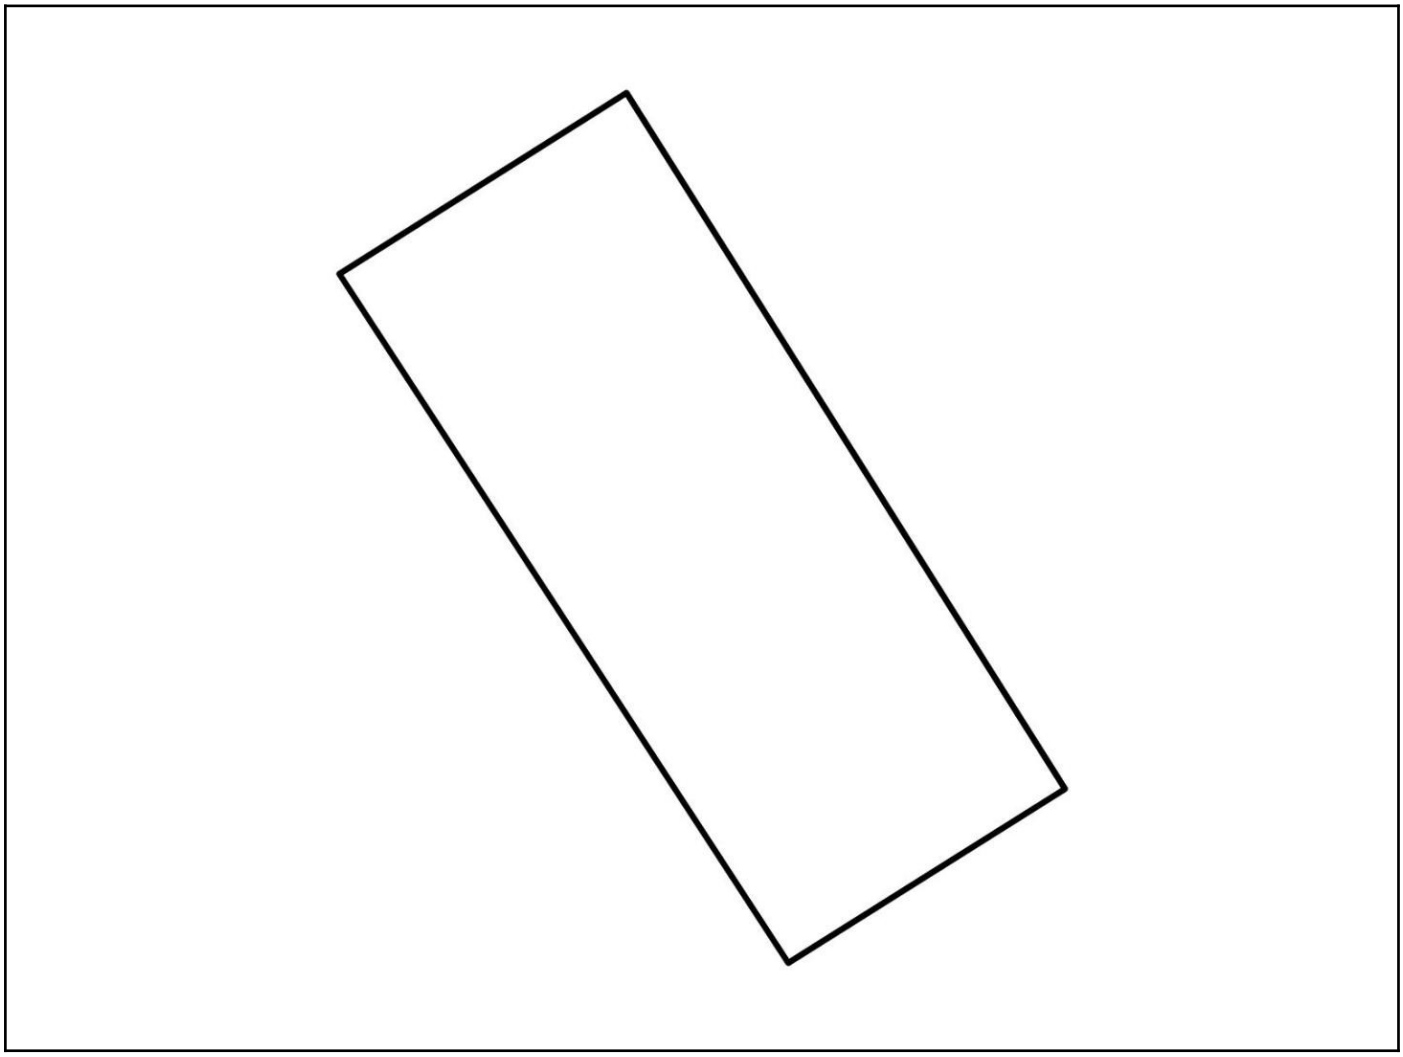
Plan 3.1: Bijgebouw plan

0 Geen asbest

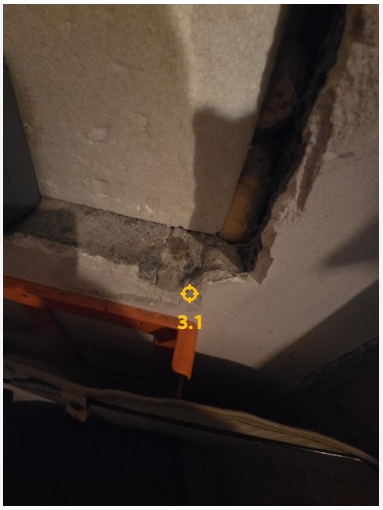
Fiche 3: Pleisterwerk muren

Geen asbest

#	Type	Referentie	Resultaat
3.1	Mengmonster	01	Geen asbest

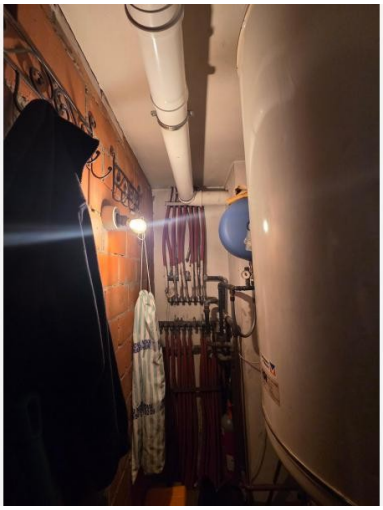
Fiche 4: Pleister Plafonds

Geen asbest

#	Type	Referentie	Resultaat
4.1	Mengmonster	02	Geen asbest
