Asbestinventarisattest

Alverbergstraat 57, 3500 Hasselt

Attestnummer : **20261120-000371.000**
Uitgegeven op : **20.11.2026**
Geldig tot : **Onbeperkt** (tenzij de toestand wijzigt)

Asbestveilig (maar mogelijk niet asbestvrij)

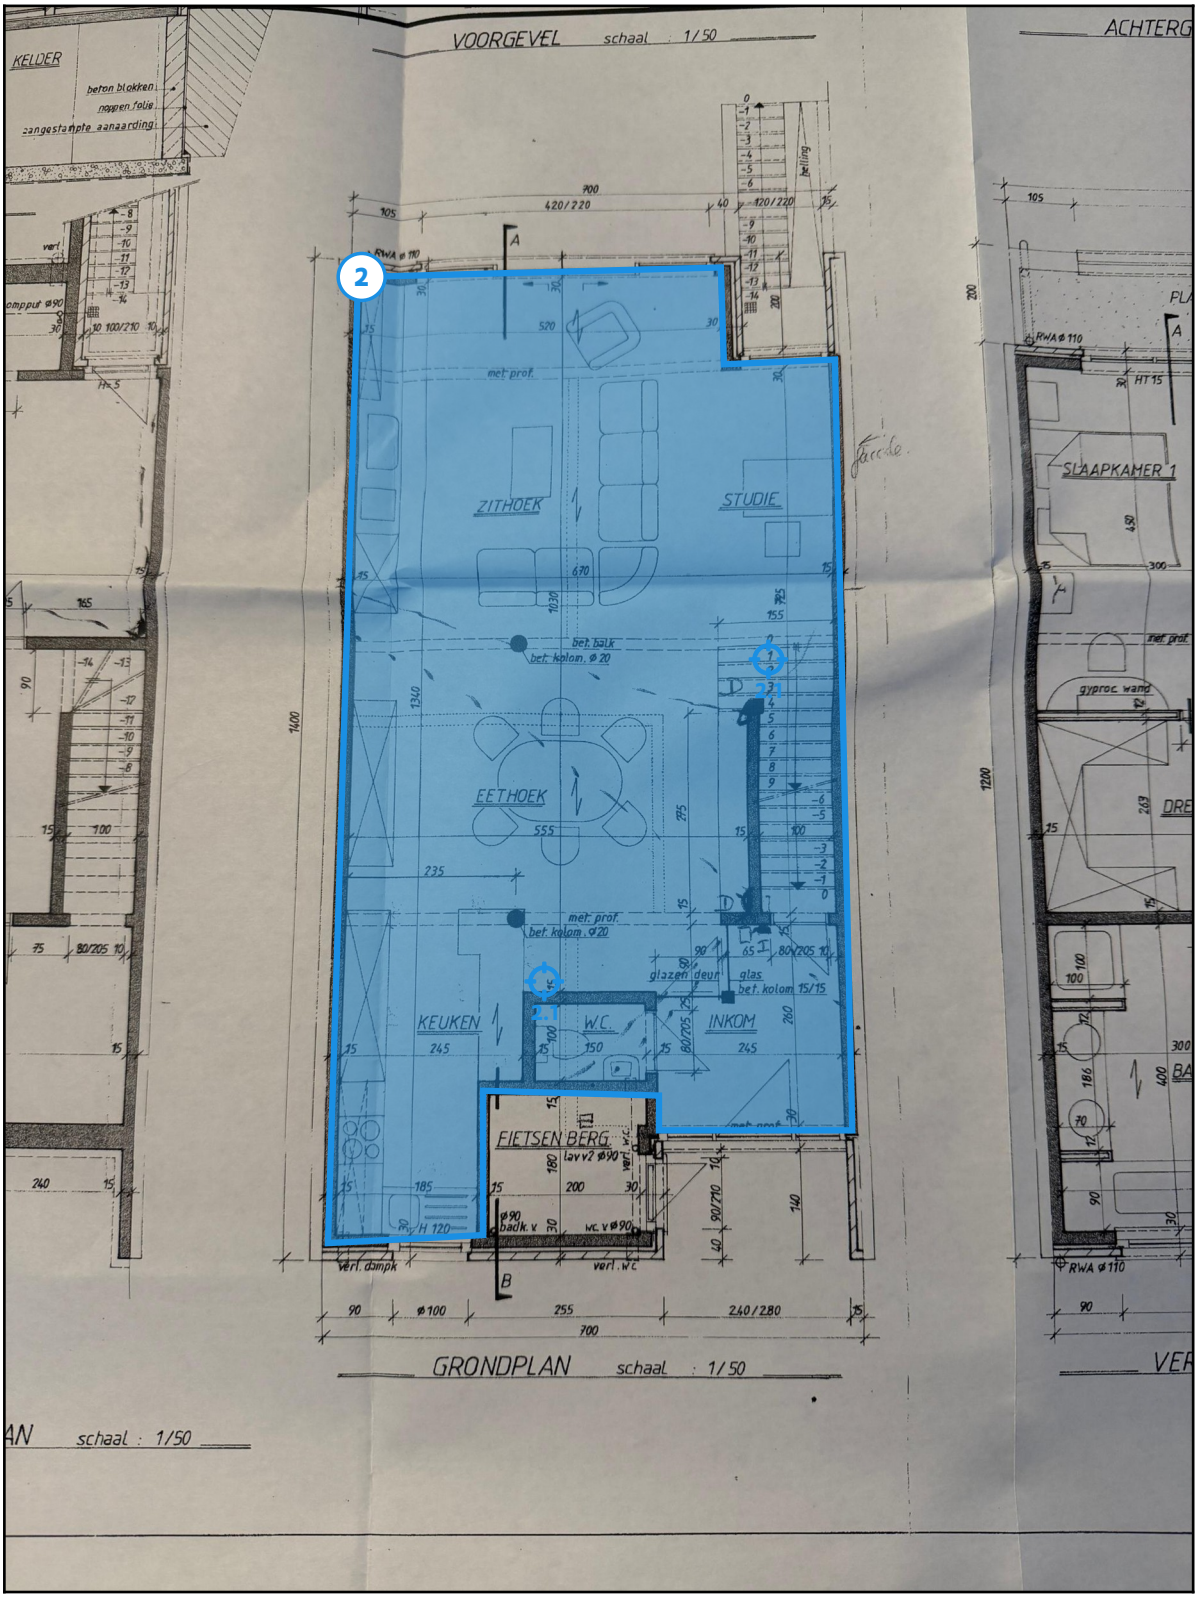
Plan 1.1: Gelijkvloers

2. Pleisterwerk plafonds	Geen asbest	-
2.1 Code: MM02	Mengmonster	-

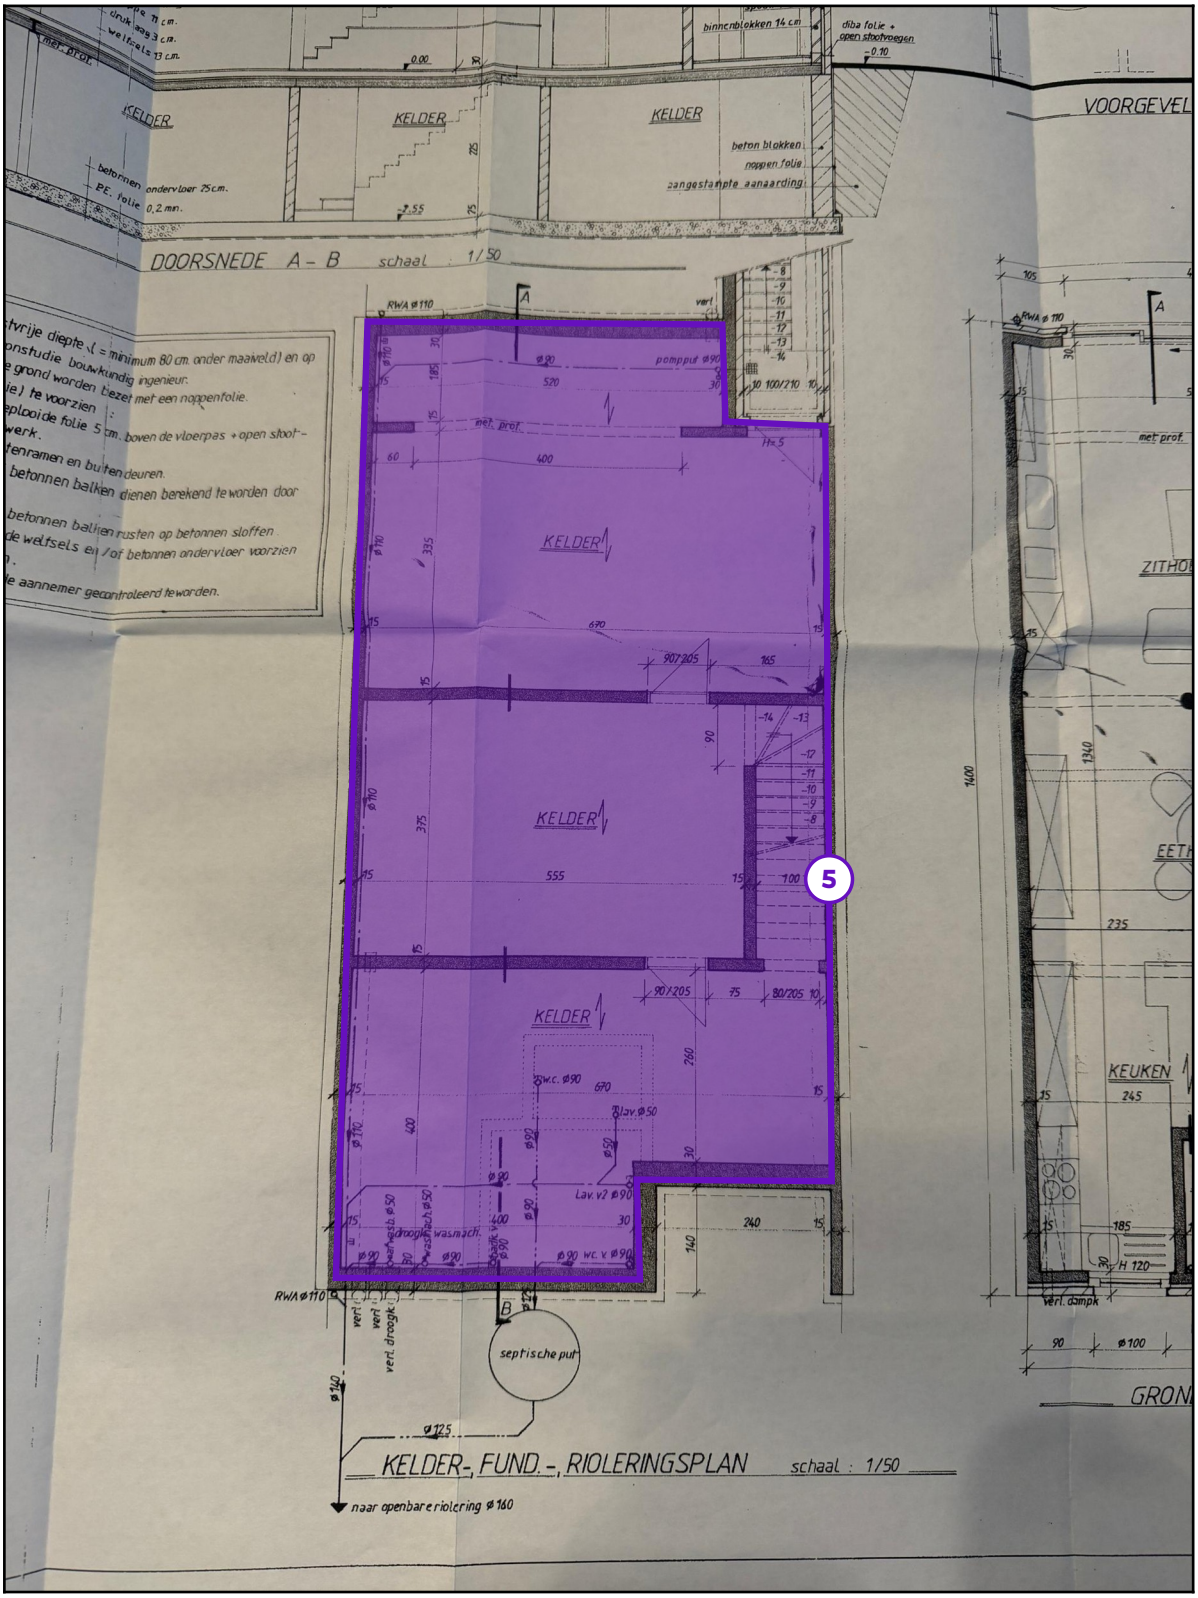
Plan 1.3: Kelder

5. Materialen aan de stookketel	Overige ruimte of materiaal	-

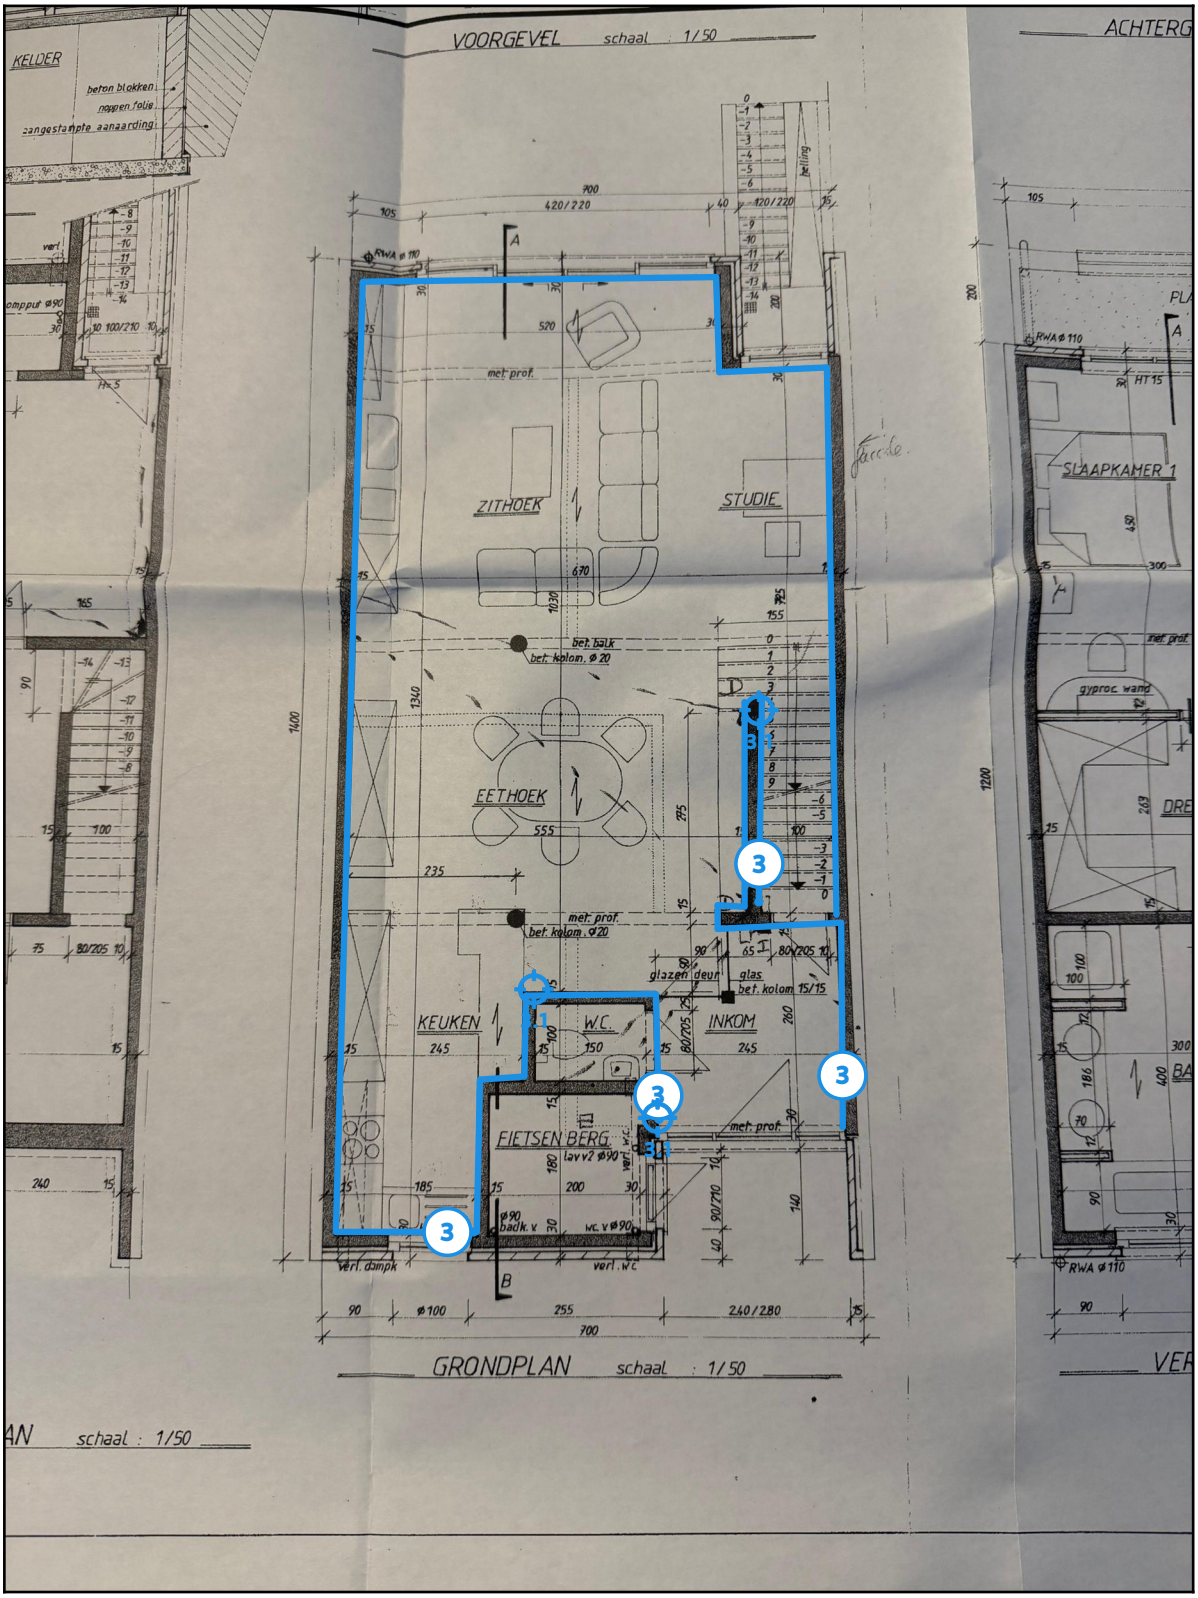
Plan 1.4: Gelijkvloers

3. Pleisterwerk wanden	Geen asbest	-
3.1 Code: MM01	Mengmonster	-

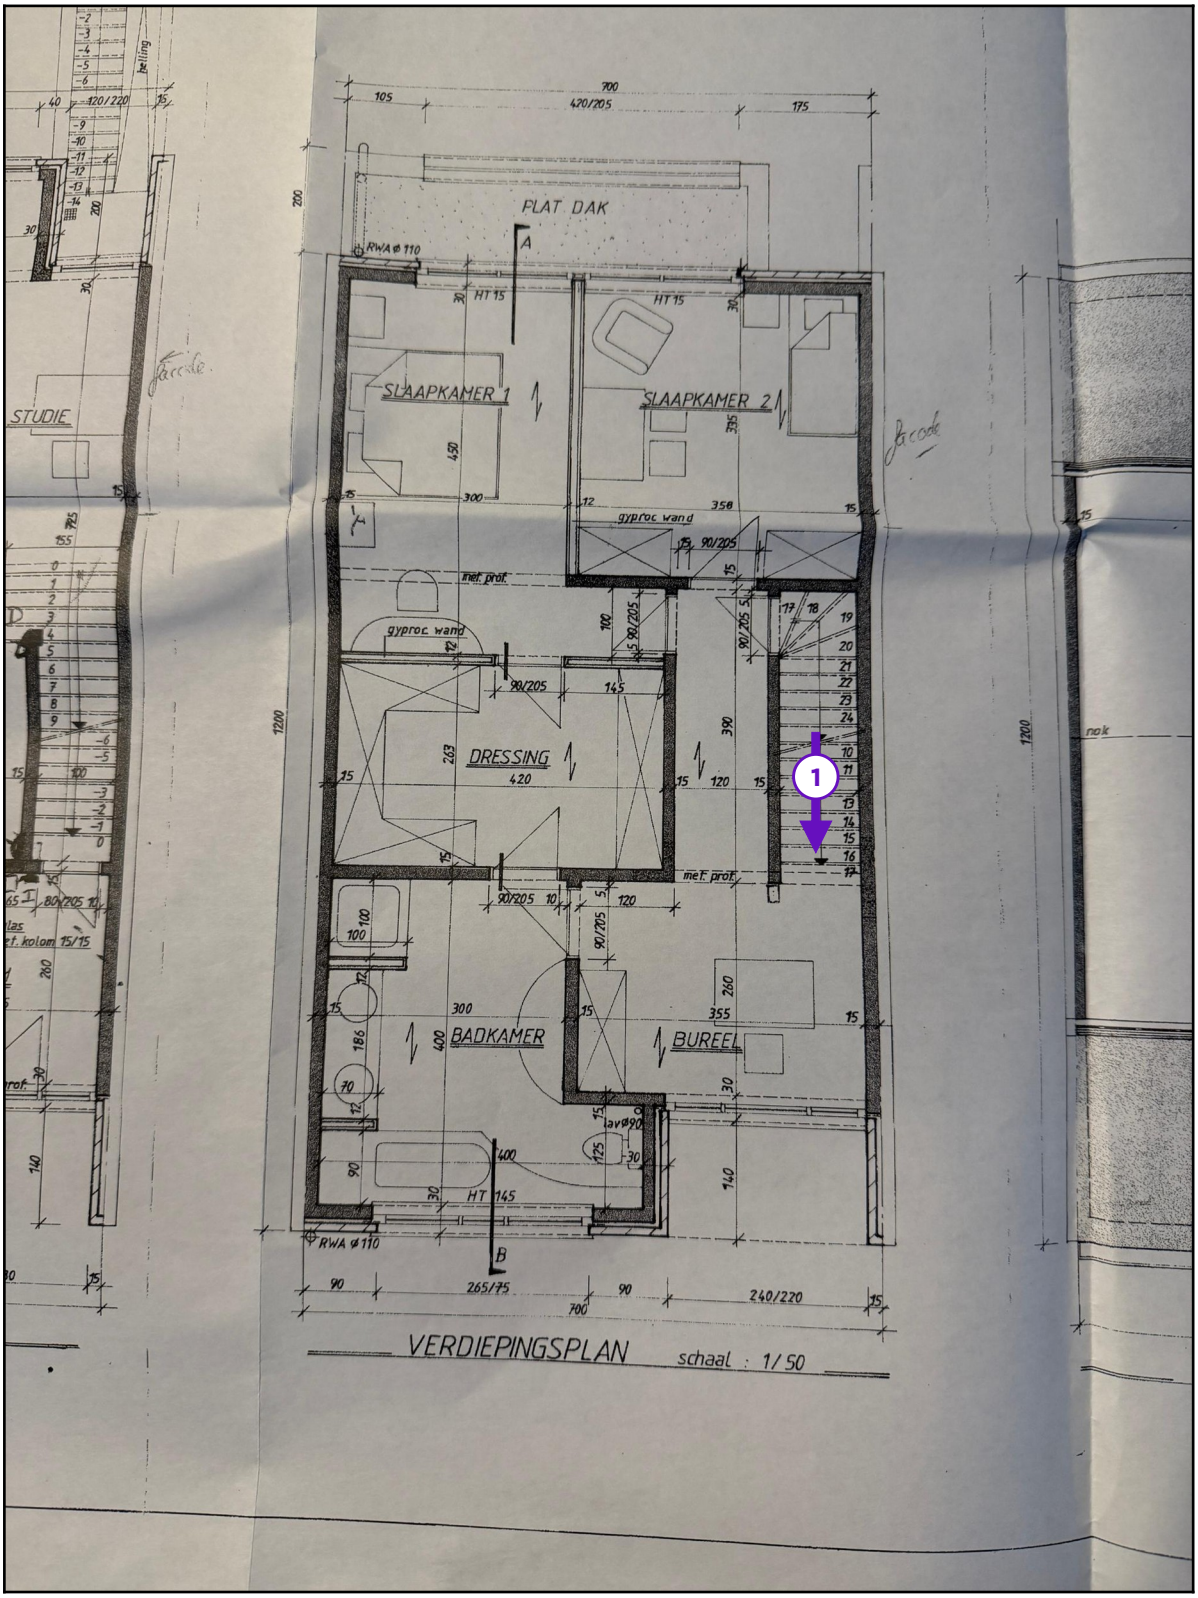
Plan 1.6: Verdieping +1 kopie

1. Zolder	Beperking	-

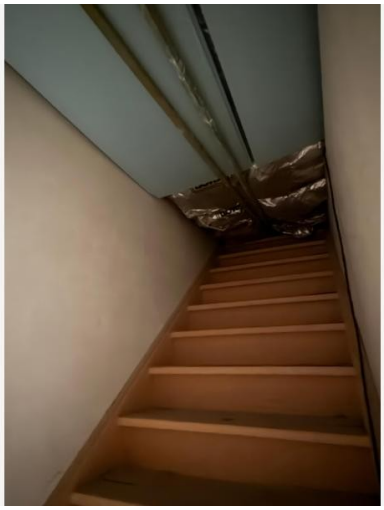
Fiche 1: Zolder

Tijdelijke beperking

Reden: Zolderluik afgedekt met isolatie.

Uitleg van de asbestdeskundige: Zolderluik is afgedekt met isolatie en bijgevolg niet toegankelijk.

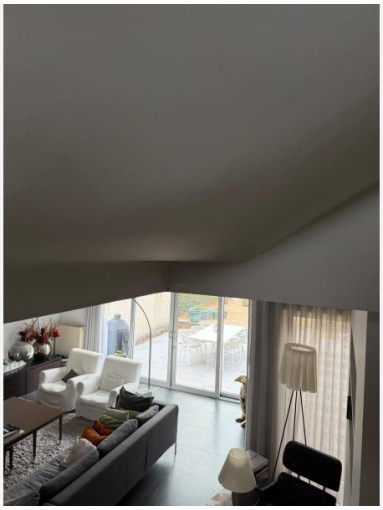
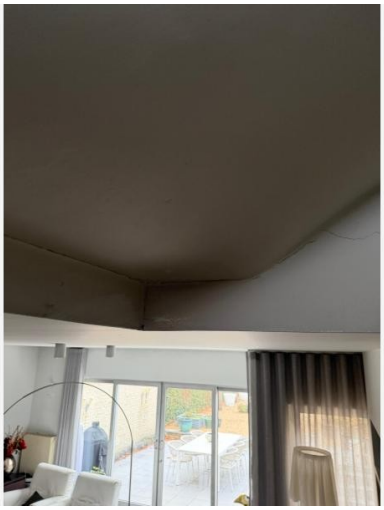
Fiche 2: Pleisterwerk plafonds

Geen asbest

#	Type	Referentie	Resultaat
2.1	Mengmonster	MM02	Geen asbest

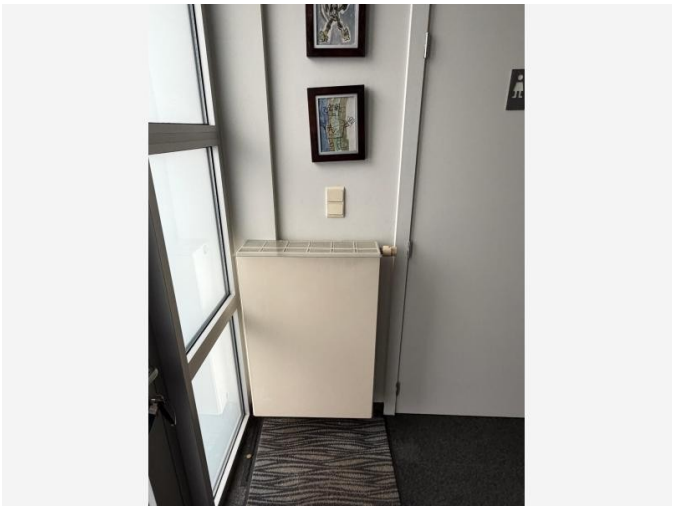
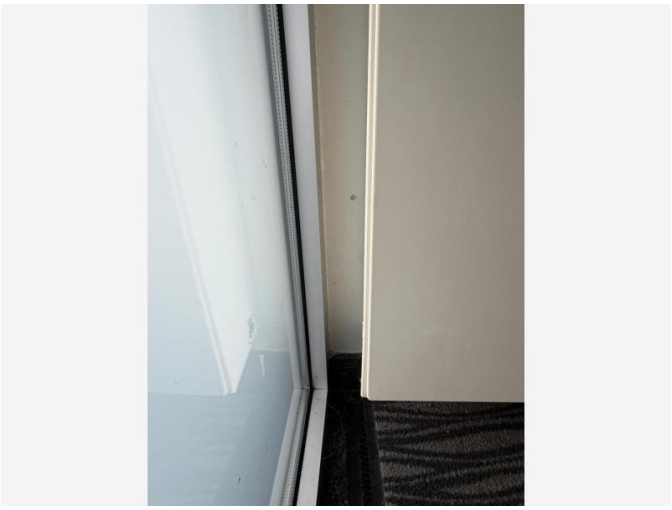
Fiche 3: Pleisterwerk wanden

Geen asbest

#	Type	Referentie	Resultaat
3.1	Mengmonster	MM01	Geen asbest
