Asbestinventarisattest

Kaulillerweg 62, 3910 Pelt

Attestnummer : **20261028-000430.000**
Uitgegeven op : **28.10.2026**
Geldig tot : **28.10.2031**

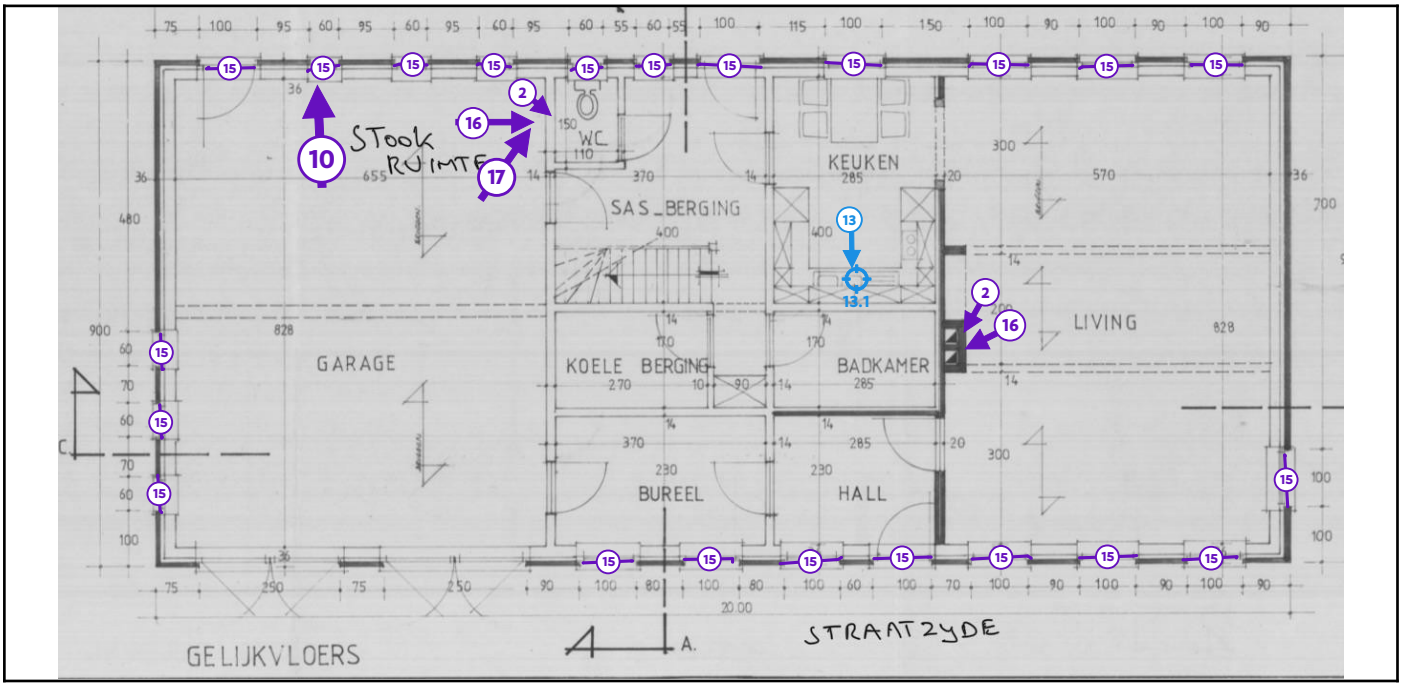
Plan 1.1: Gelijkvloers

Beschrijving	Type	Actie
2. Binnenzijde en bovenzijde van de schouw	Beperking	-
10. Kluis	Advies	-
13. Ontdreuningsplaat/anti-dreunplaat onder spoelbak	Geen asbest	-
13.1 Code: M03	Puntmonster	-
15. Afdichtingsmateriaal (mastiek,kit,...) aan schrijnwerk - Niet verdacht	Overige ruimte of materiaal	-
16. Rookgaskanalen - niet verdacht	Overige ruimte of materiaal	-
17. Brander/CV-ketel - Isolatie/pakkingen	Overige ruimte of materiaal	-

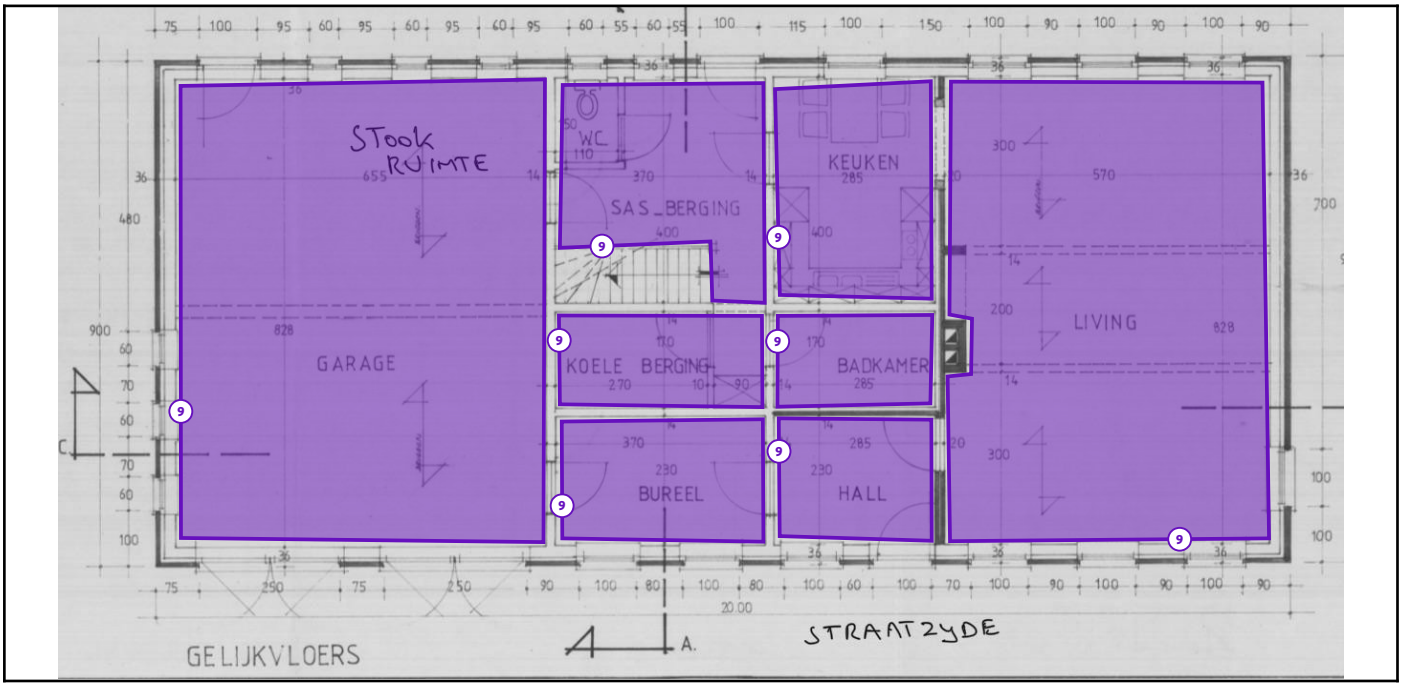
Plan 1.2: Gelijkvloers

Beschrijving	Type	Actie
9. Tegellijm onder vloertegels	Advies	-

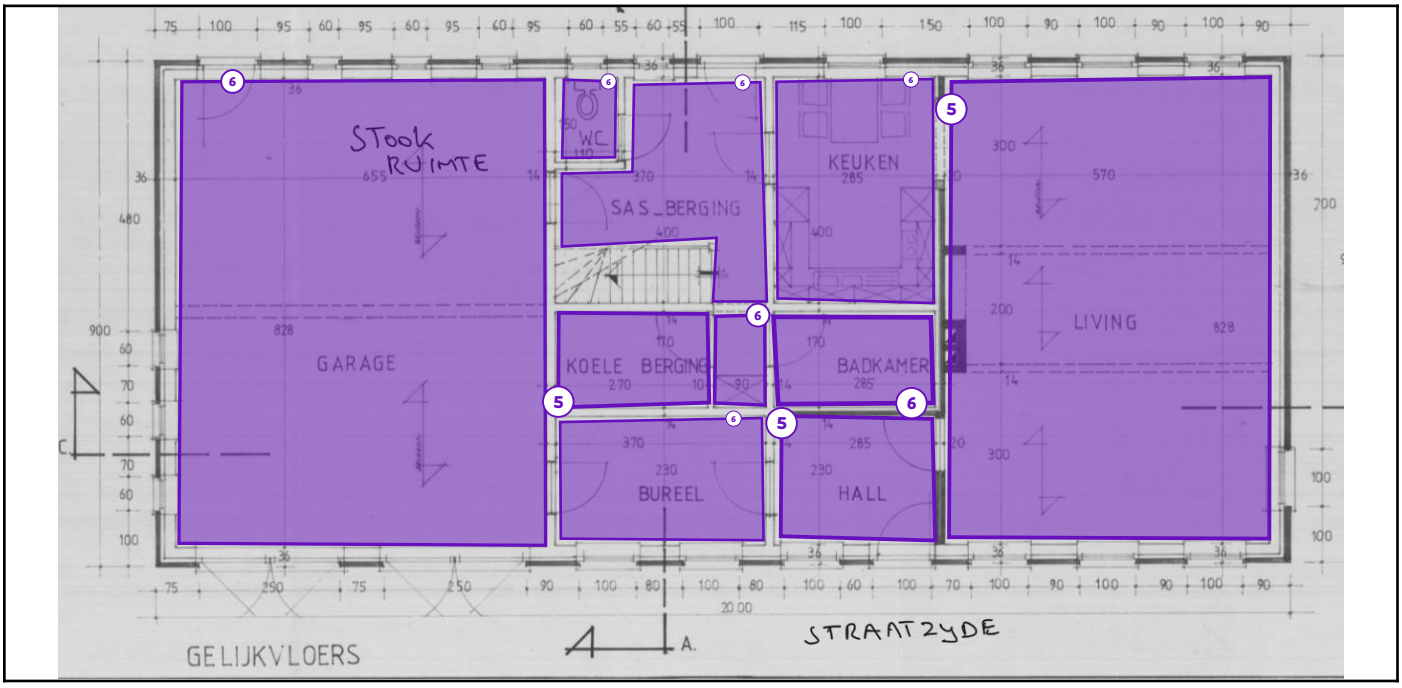
Plan 1.3: Gelijkvloers

Beschrijving	Type	Actie
5. Plafondafwerking in gipskarton	Advies	-
6. Plafondafwerking in hout	Advies	-

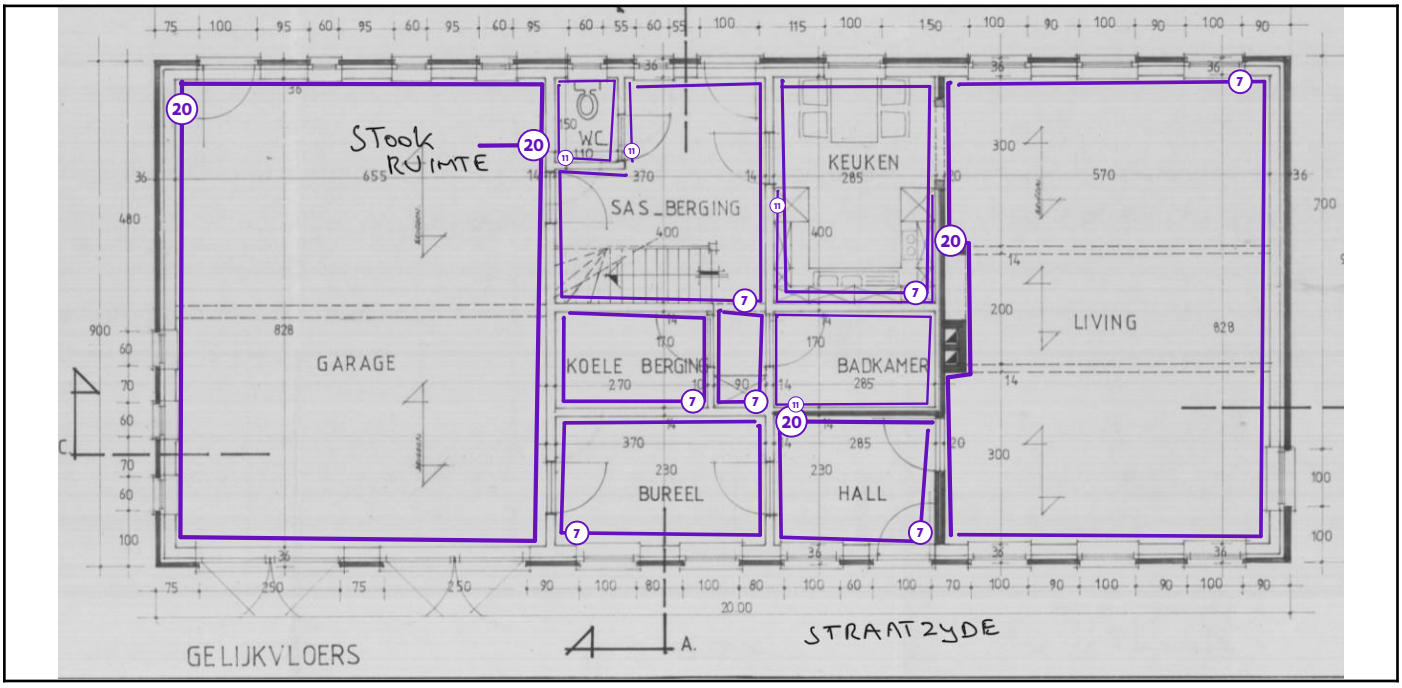
Plan 1.4: Gelijkvloers

Beschrijving	Type	Actie
7. Valse wand(en)/voorzetwand(en) - Gipskarton	Advies	-
11. Tegellijm achter wandtegels & plinten	Advies	-
20. Pleisterwerk - Niet aanwezig	Overige ruimte of materiaal	-

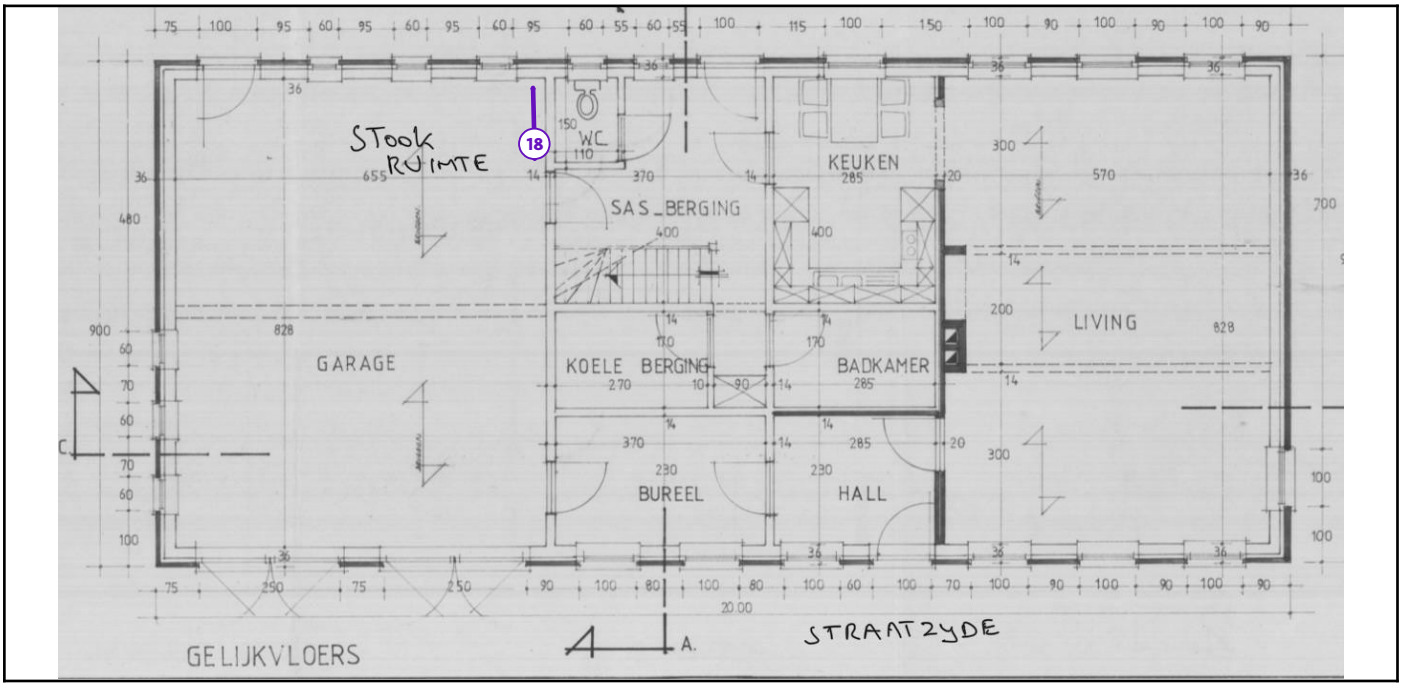
Plan 1.5: Gelijkvloers

Beschrijving	Type	Actie
18. Leidingisolatie - niet aanwezig	Overige ruimte of materiaal	-

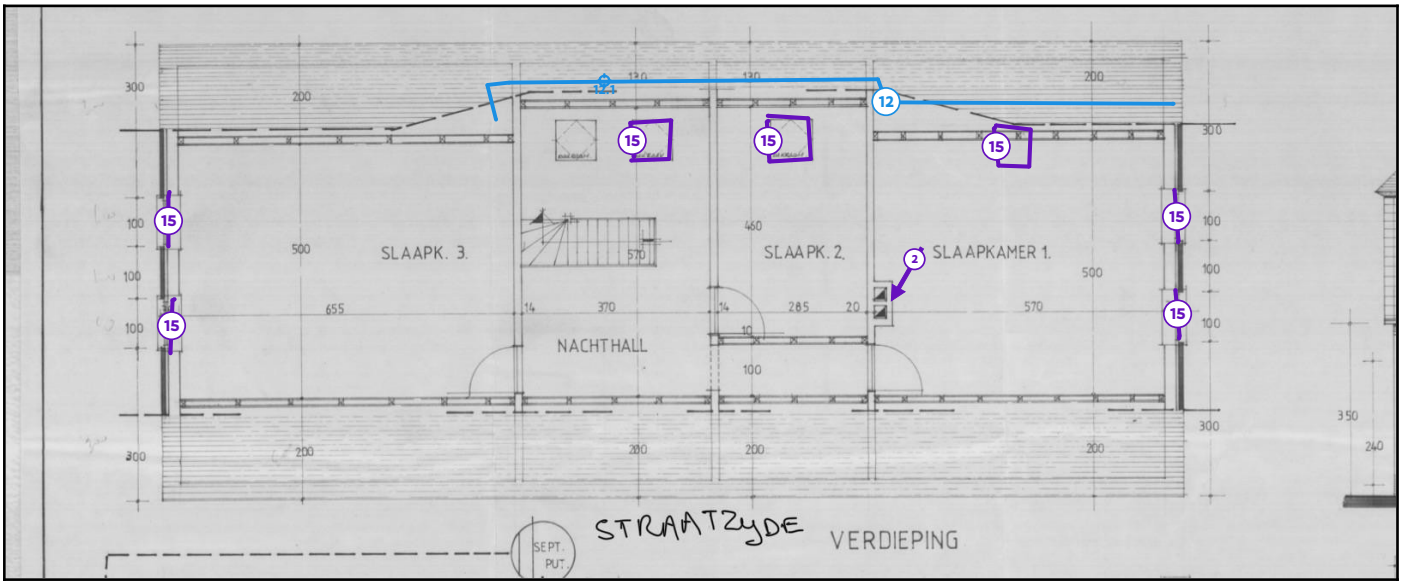
Plan 1.6: Bovenverdieping

Beschrijving	Type	Actie
2. Binnenzijde en bovenzijde van de schouw	Beperking	-
12. Leidingisolatie - Bitumen	Geen asbest	-
12.1 Code: M01	Puntmonster	-
15. Afdichtingsmateriaal (mastiek,kit,...) aan schrijnwerk - Niet verdacht	Overige ruimte of materiaal	-

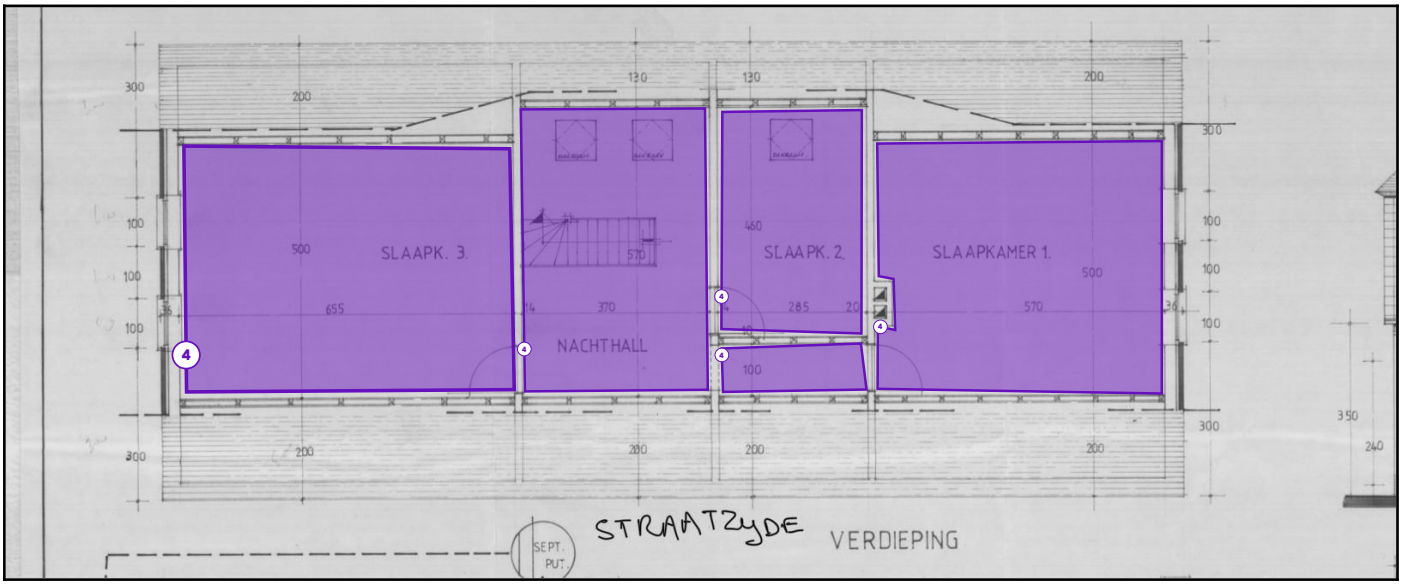
Plan 1.7: Bovenverdieping

Beschrijving	Type	Actie
4. Vloerbekleding - Niet verdacht	Advies	-

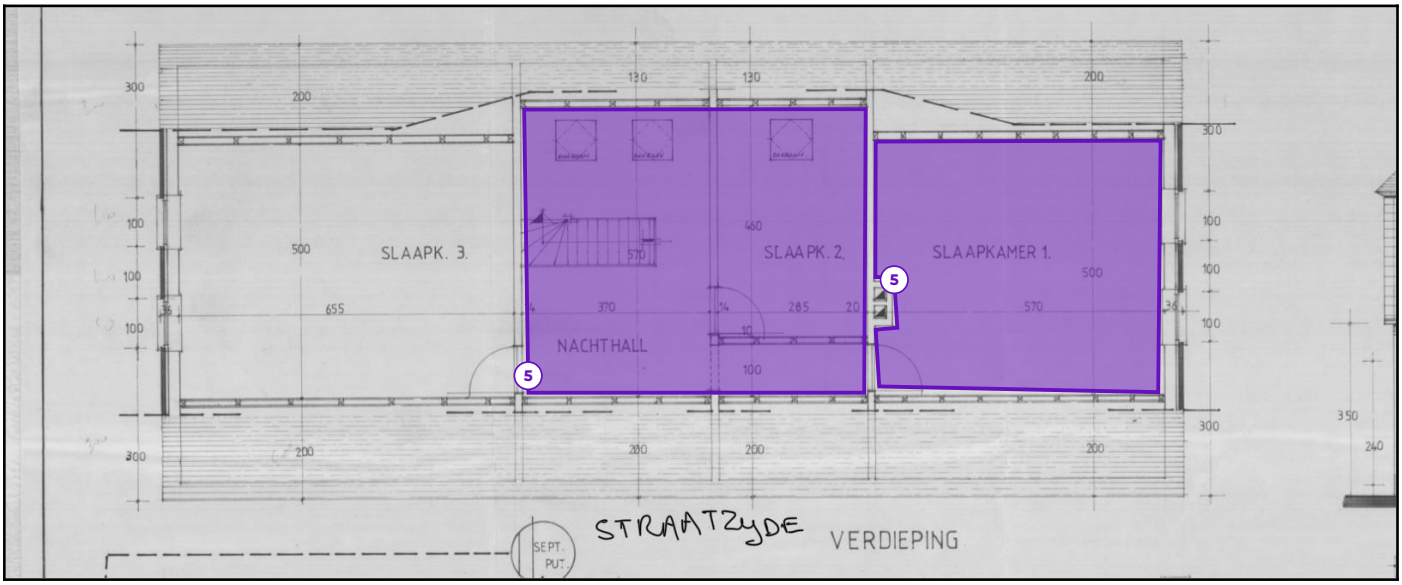
Plan 1.8: Bovenverdieping

Beschrijving	Type	Actie
5. Plafondafwerking in gipskarton	Advies	-

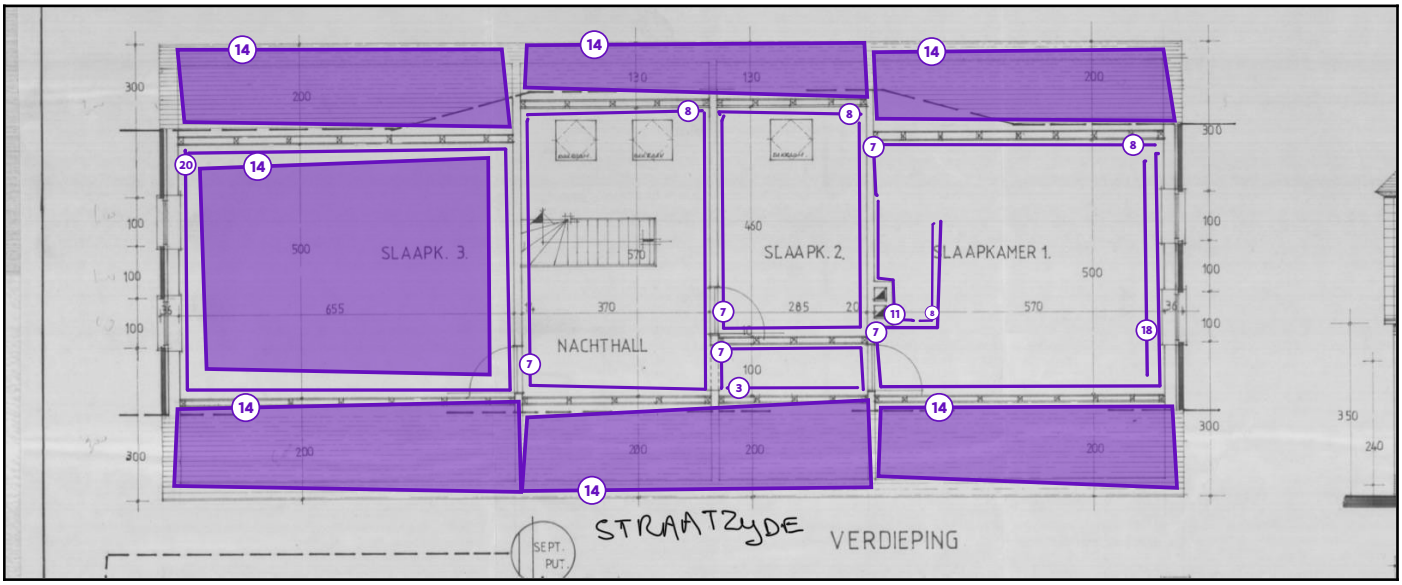
Plan 1.9: Bovenverdieping

Beschrijving	Type	Actie
3. Inbouw kasten	Advies	-
7. Valse wand(en)/voorzetwand(en) - Gipskarton	Advies	-
8. Valse wand(en)/voorzetwand(en) - hout	Advies	-
11. Tegellijm achter wandtegels & plinten	Advies	-
14. Dakbedekking - niet verdacht	Overige ruimte of materiaal	-
18. Leidingisolatie - niet aanwezig	Overige ruimte of materiaal	-
20. Pleisterwerk - Niet aanwezig	Overige ruimte of materiaal	-

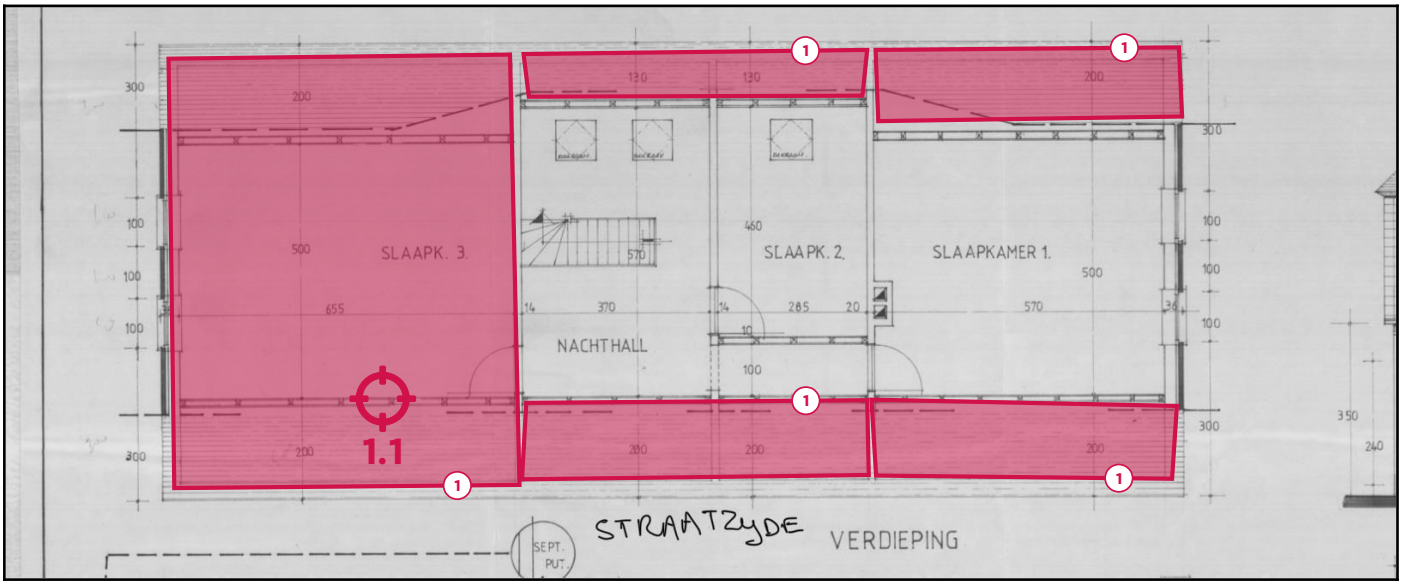
Plan 1.10: Bovenverdieping

Beschrijving	Type	Actie
1. Onderdak cementplaat	Asbestmateriaal	Dringend verwijderen
1.1 Code: M02	Puntmonster	-

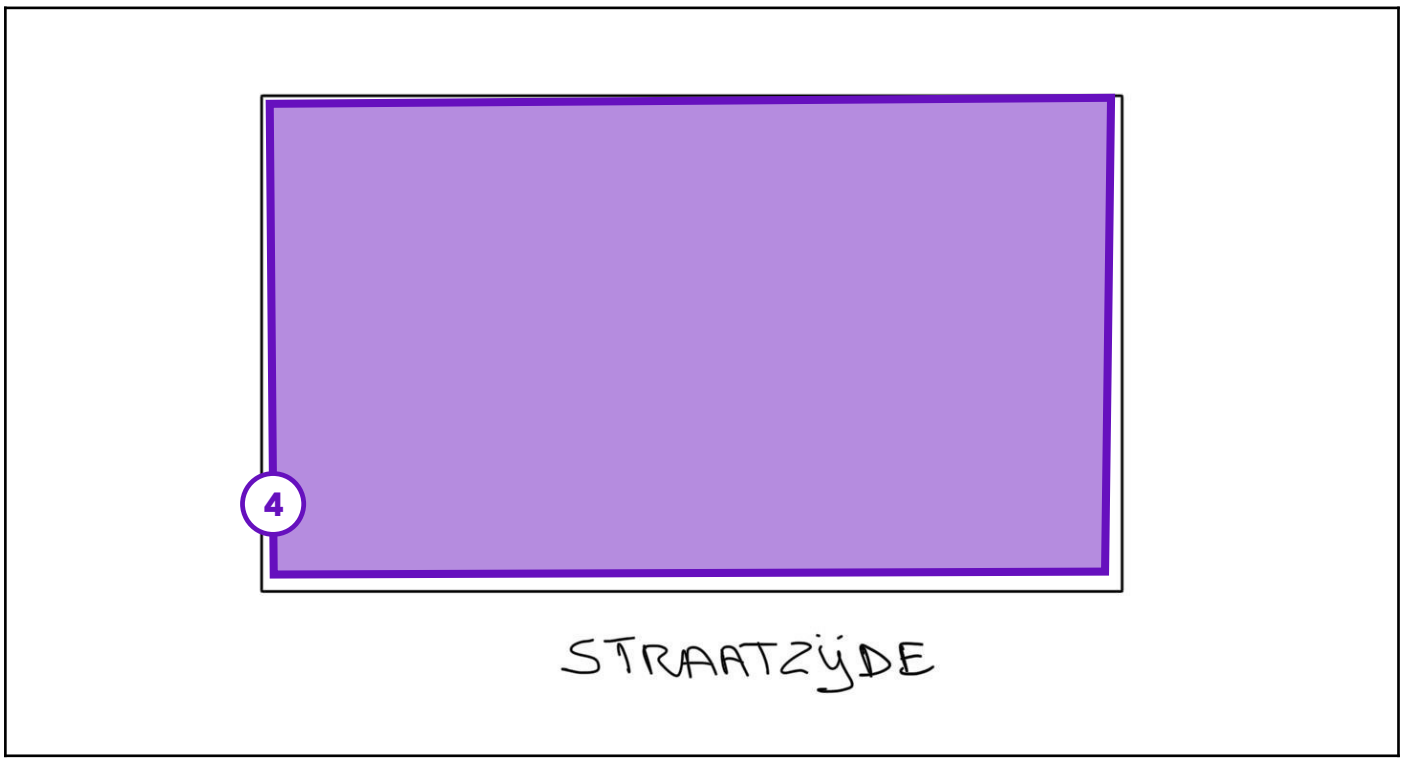
Plan 1.11: Zolder

Beschrijving	Type	Actie
4. Vloerbekleding - Niet verdacht	Advies	-

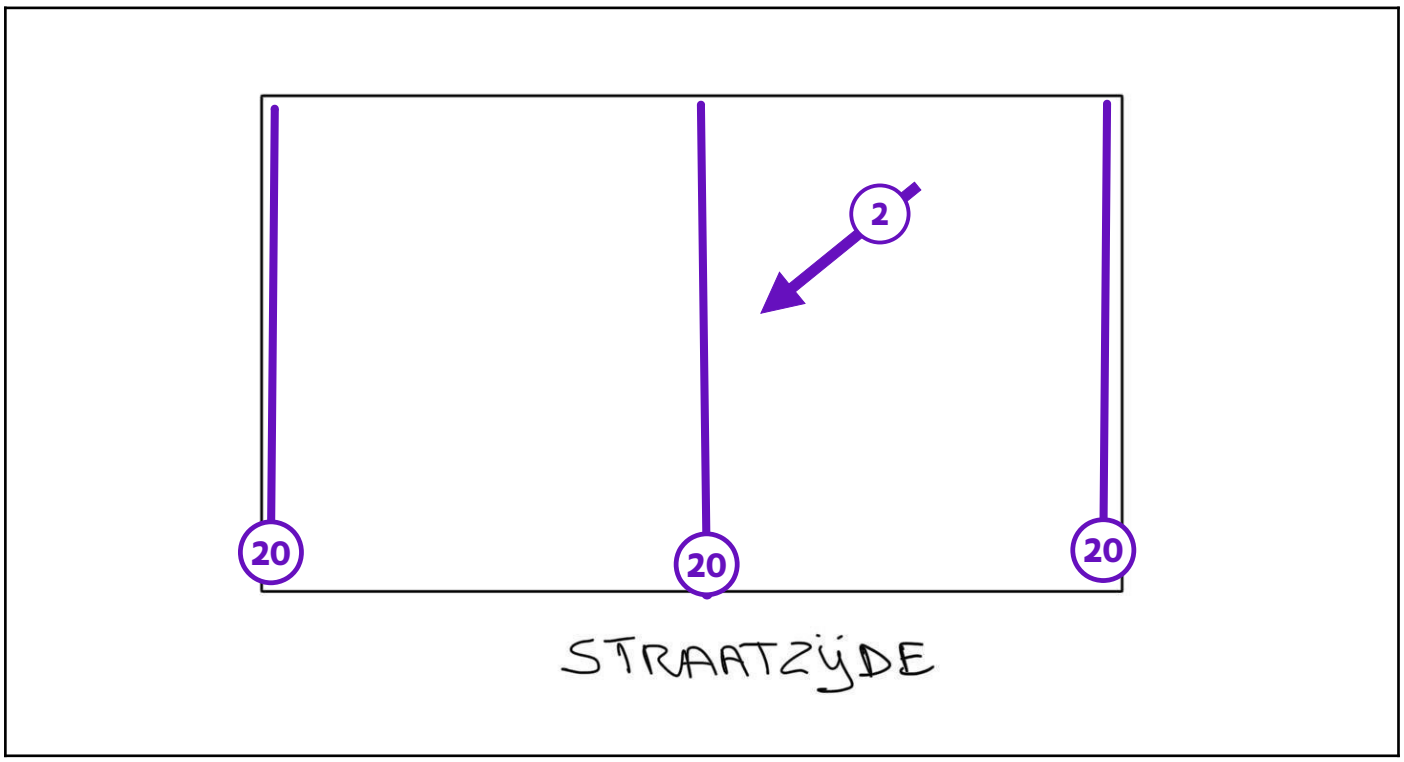
Plan 1.12: Zolder

Beschrijving	Type	Actie
2. Binnenzijde en bovenzijde van de schouw	Beperking	-
20. Pleisterwerk - Niet aanwezig	Overige ruimte of materiaal	-

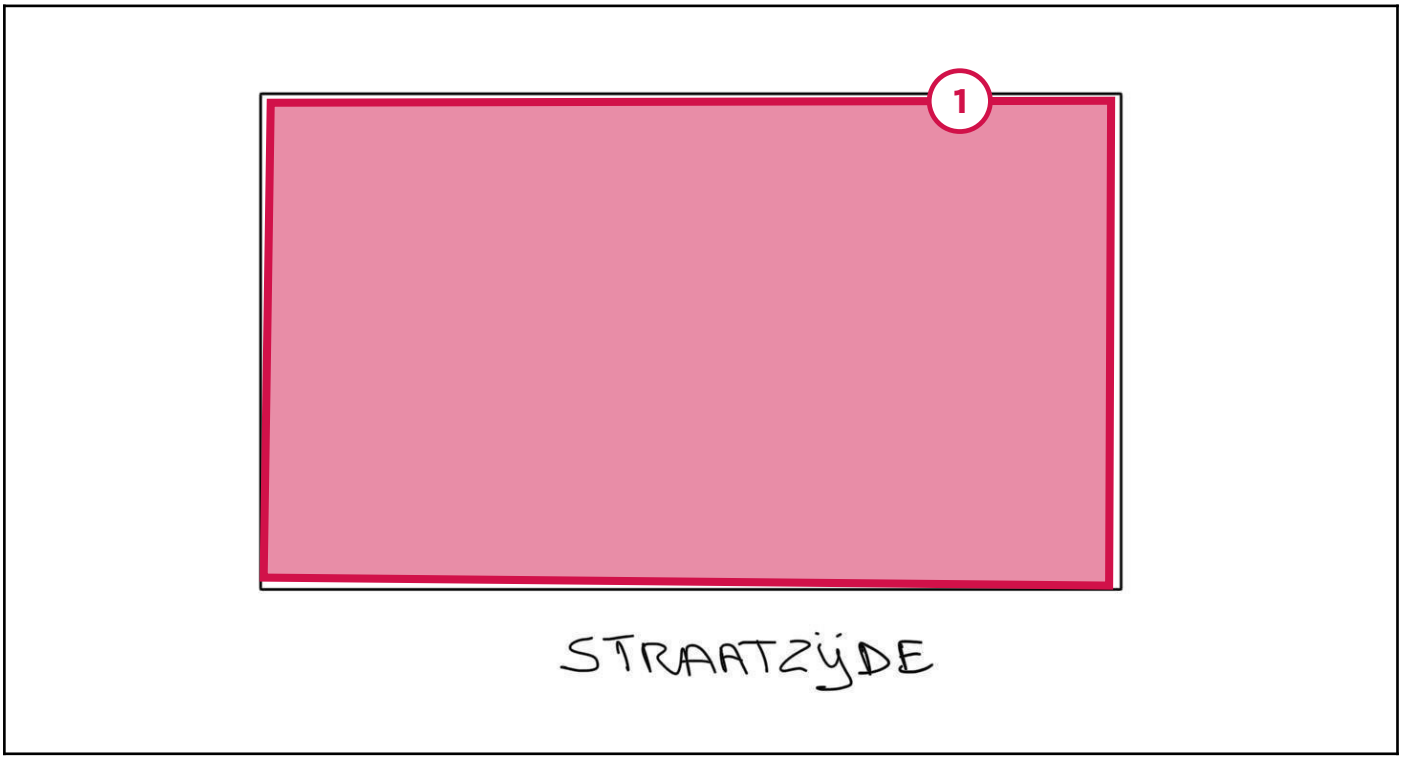
Plan 1.13: Zolder

Beschrijving	Type	Actie
1. Onderdak cementplaat	Asbestmateriaal	Dringend verwijderen

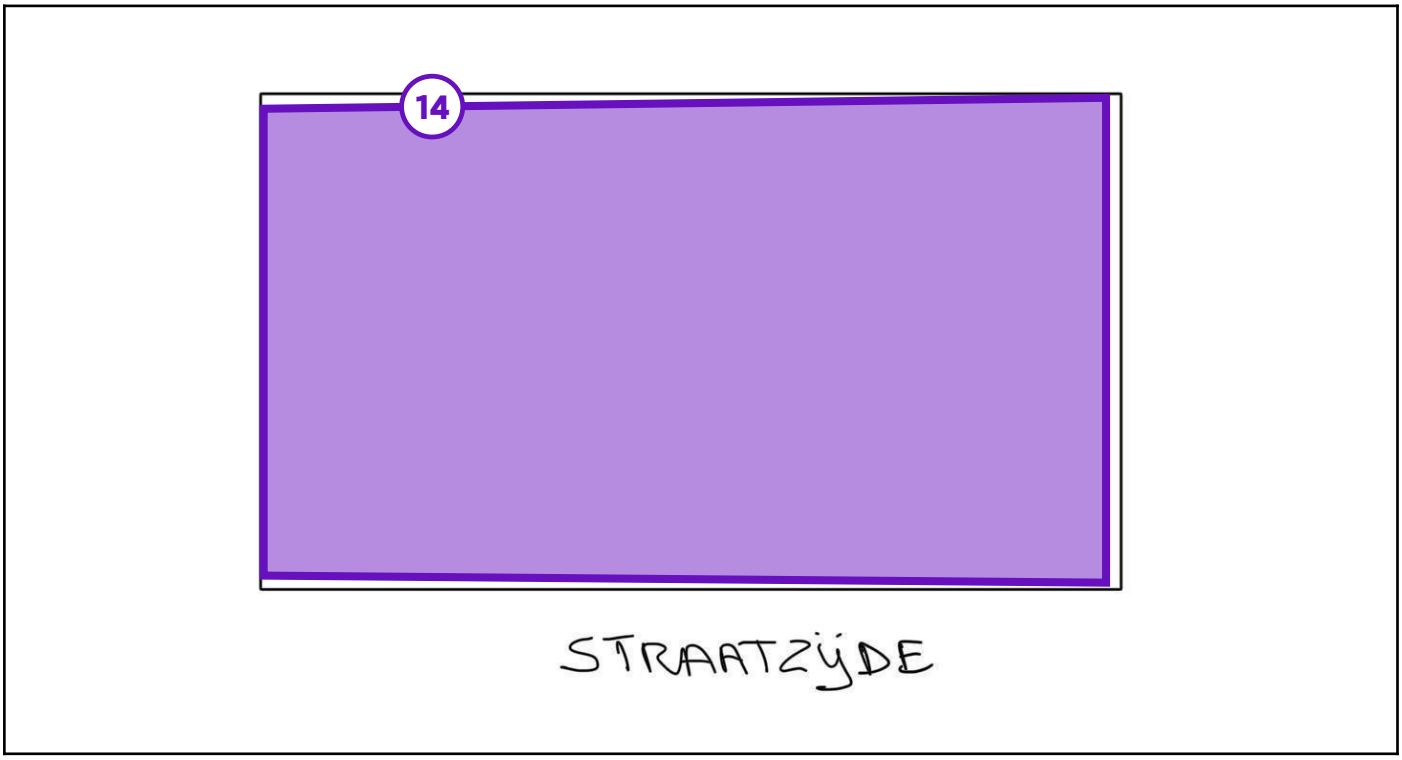
Plan 1.14: Zolder

Beschrijving	Type	Actie
14. Dakbedekking - niet verdacht	Overige ruimte of materiaal	-

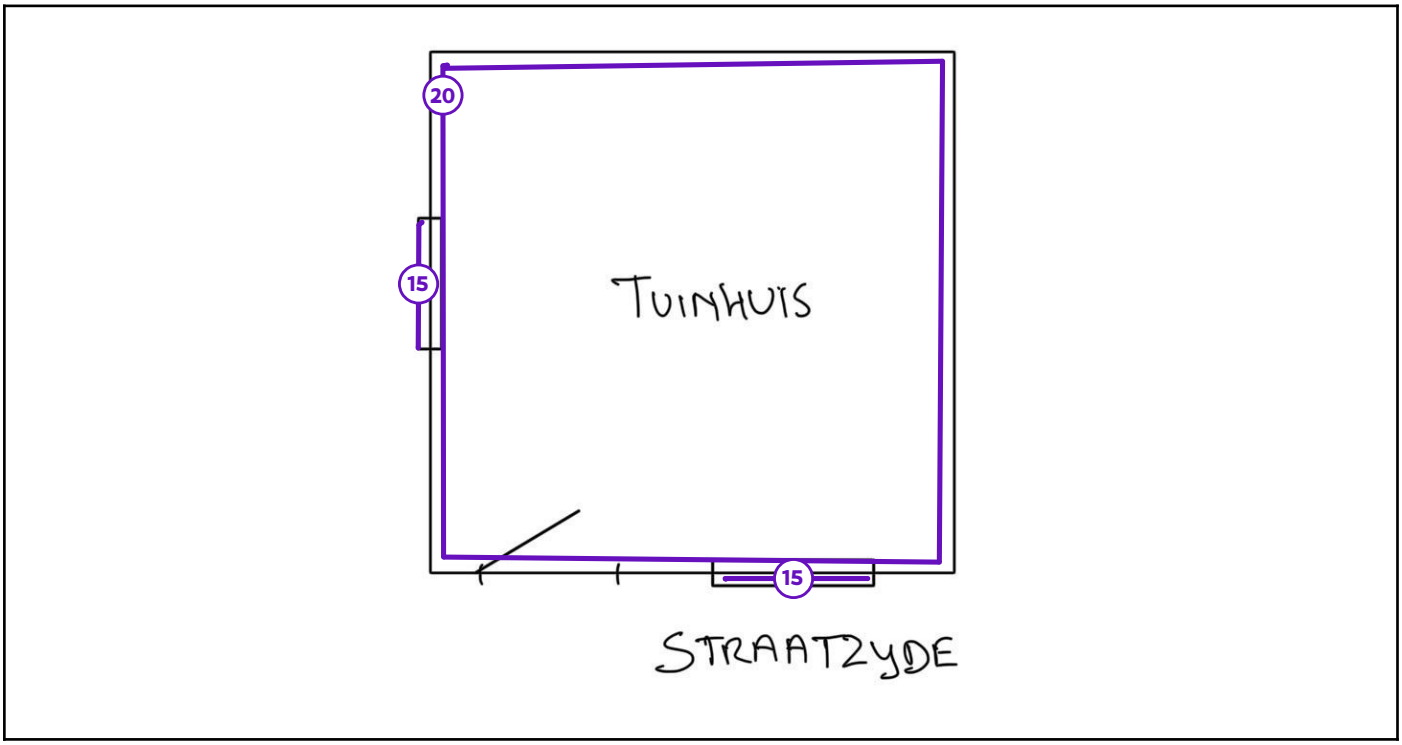
Plan 2.1: Gelijkvloers

Beschrijving	Type	Actie
15. Afdichtingsmateriaal (mastiek,kit,...) aan schrijnwerk - Niet verdacht	Overige ruimte of materiaal	-
20. Pleisterwerk - Niet aanwezig	Overige ruimte of materiaal	-

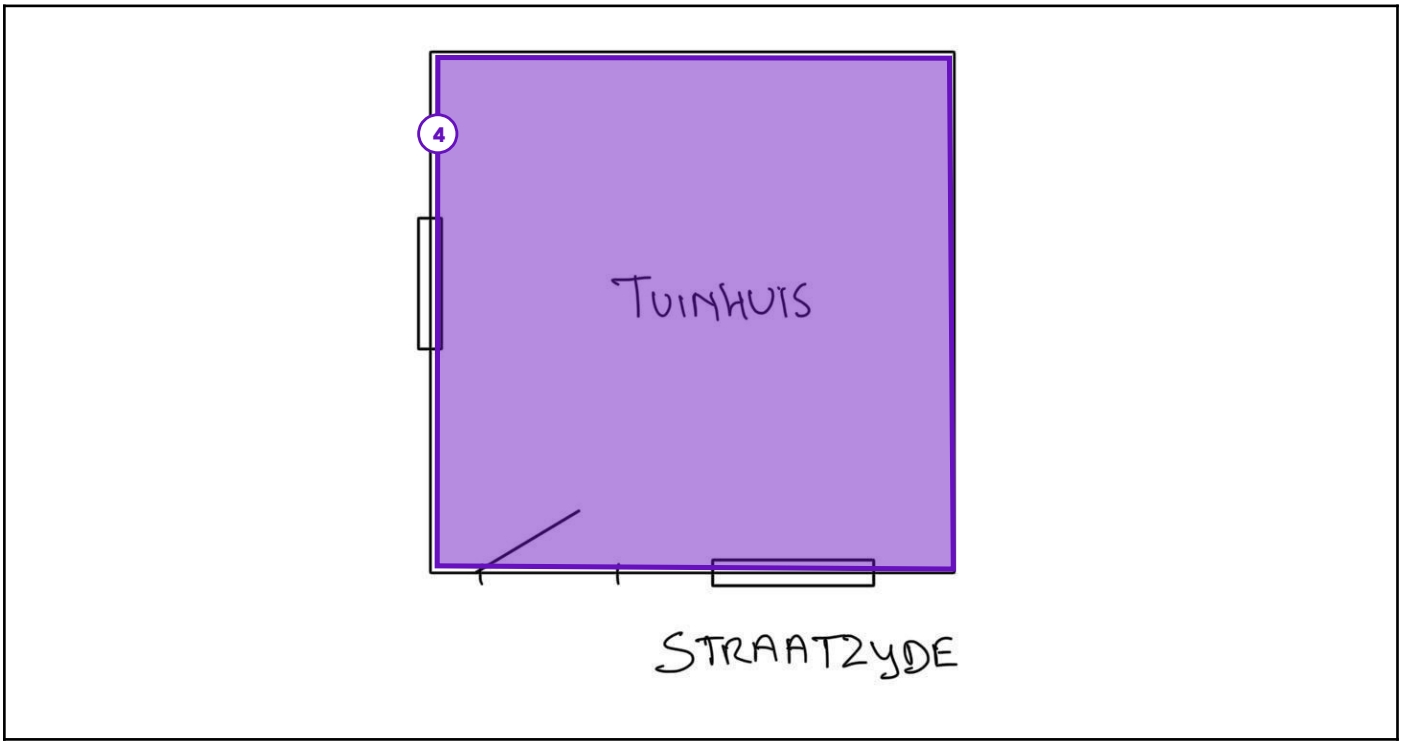
Plan 2.2: Gelijkvloers

Beschrijving	Type	Actie
4. Vloerbekleding - Niet verdacht	Advies	-

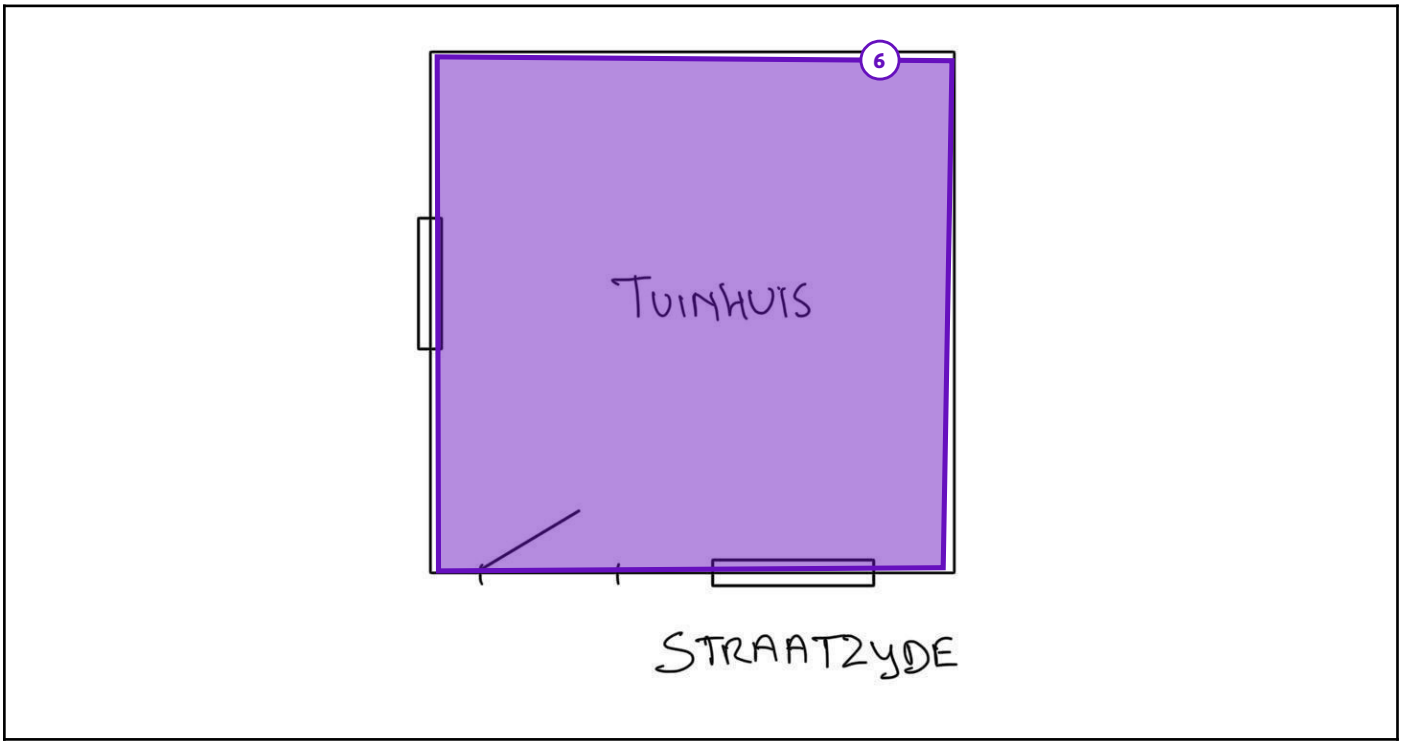
Plan 2.3: Gelijkvloers

Beschrijving	Type	Actie
6. Plafondafwerking in hout	Advies	-

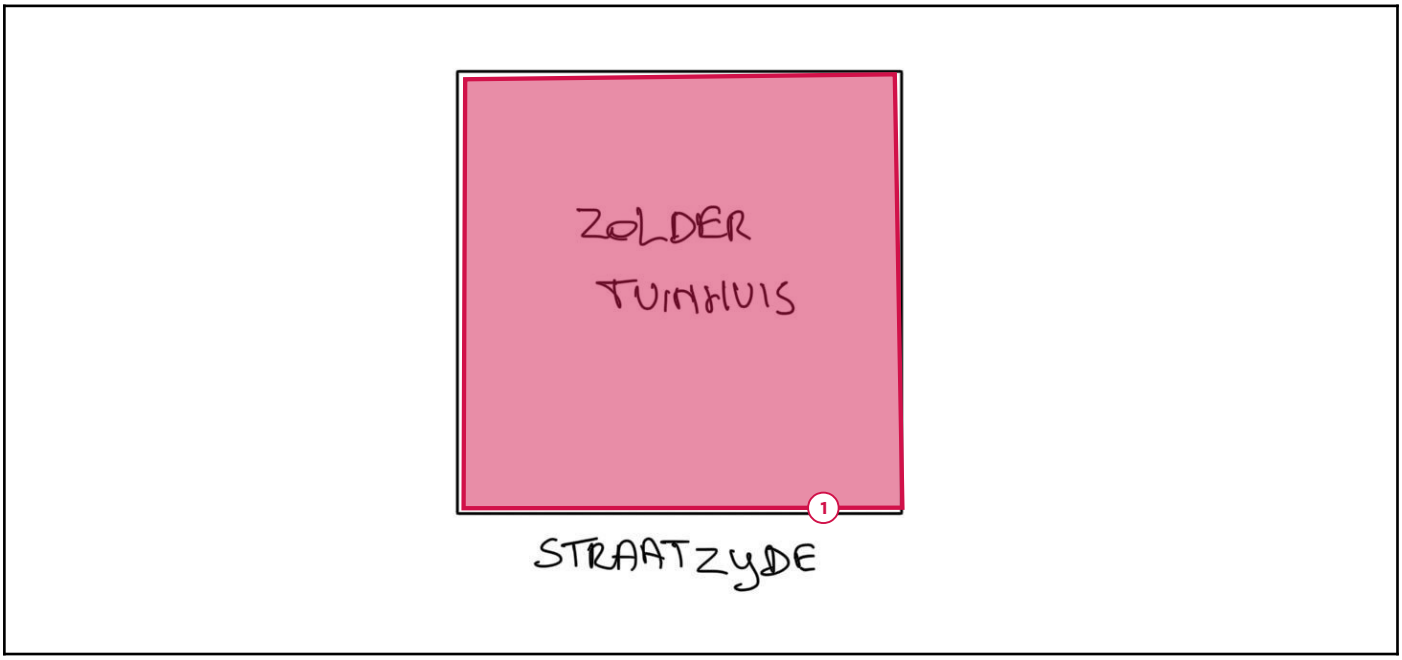
Plan 2.4: Zolder

Beschrijving	Type	Actie
1. Onderdak cementplaat	Asbestmateriaal	Dringend verwijderen

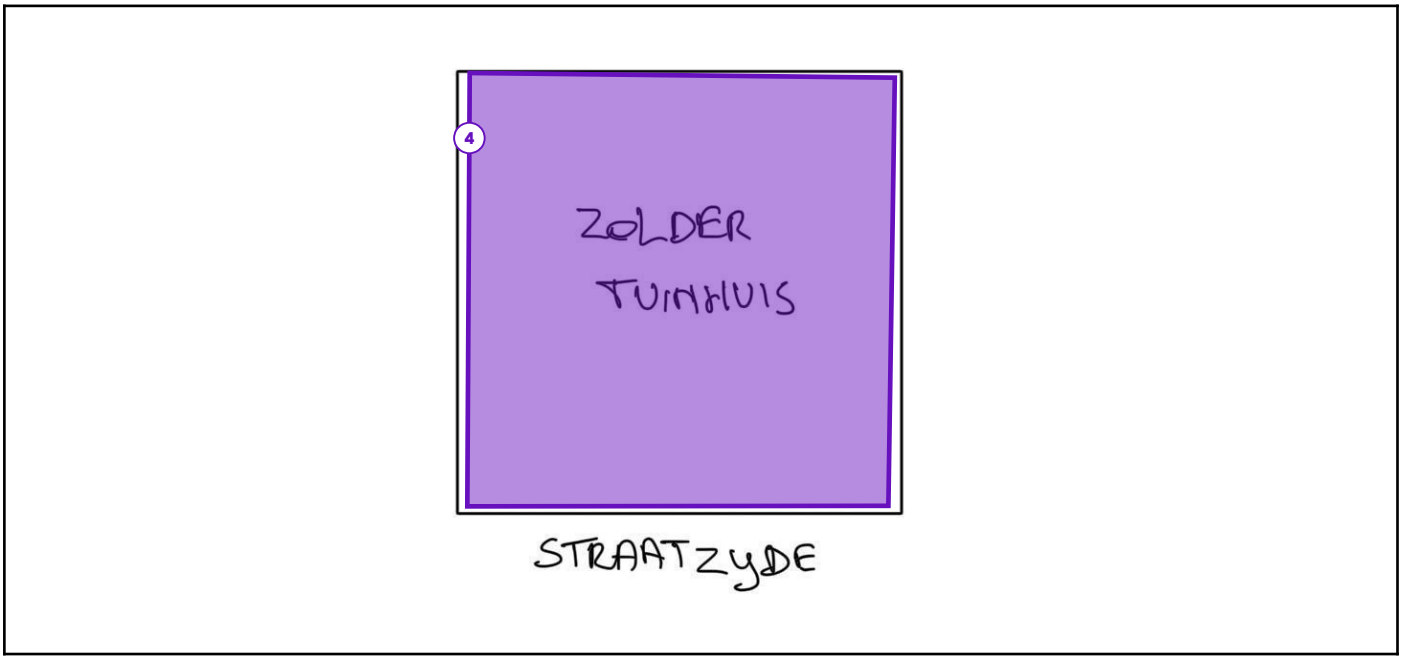
Plan 2.5: Zolder

Beschrijving	Type	Actie
4. Vloerbekleding - Niet verdacht	Advies	-

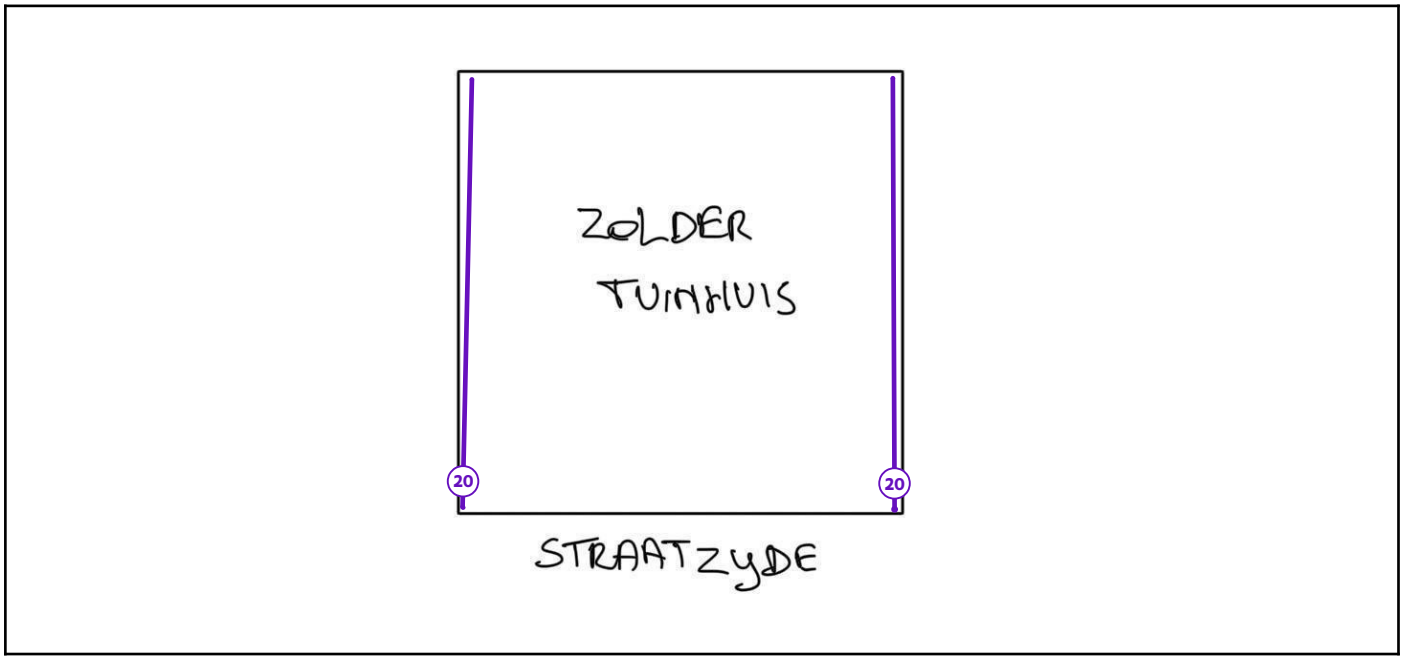
Plan 2.6: Zolder

Beschrijving	Type	Actie
20. Pleisterwerk - Niet aanwezig	Overige ruimte of materiaal	-

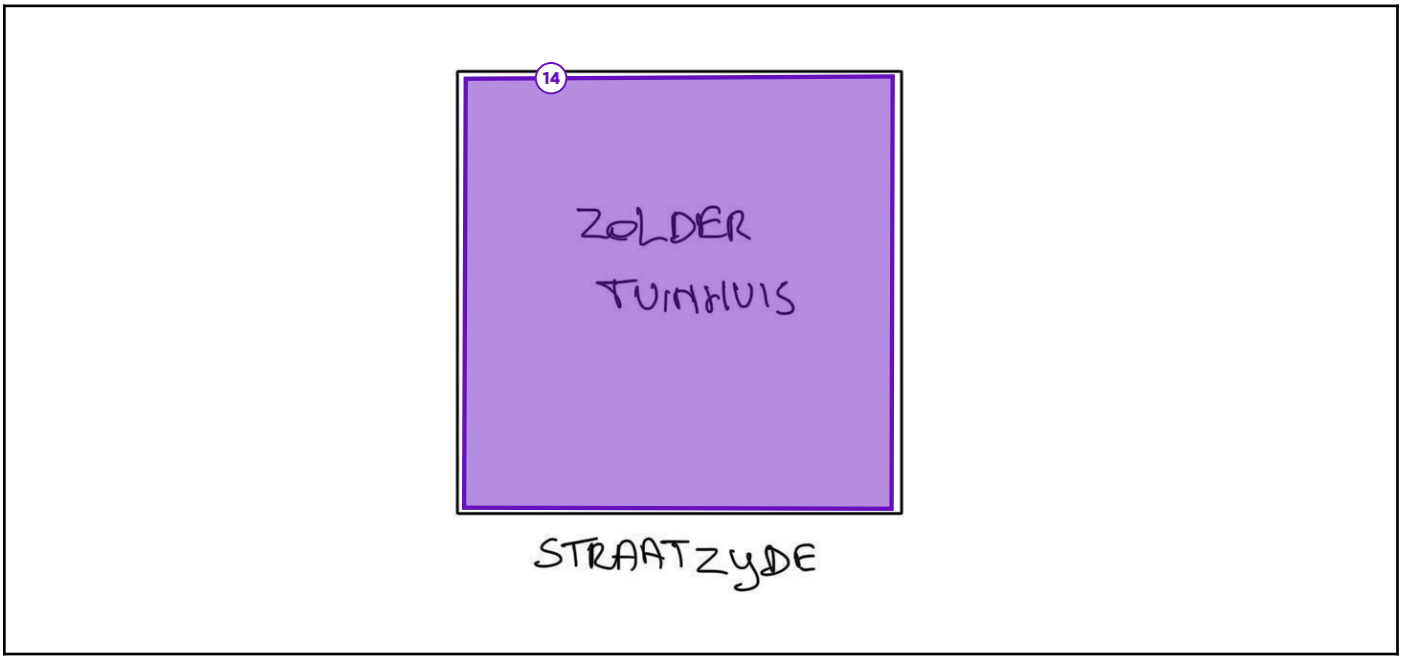
Plan 2.7: Zolder

Beschrijving	Type	Actie
14. Dakbedekking - niet verdacht	Overige ruimte of materiaal	-

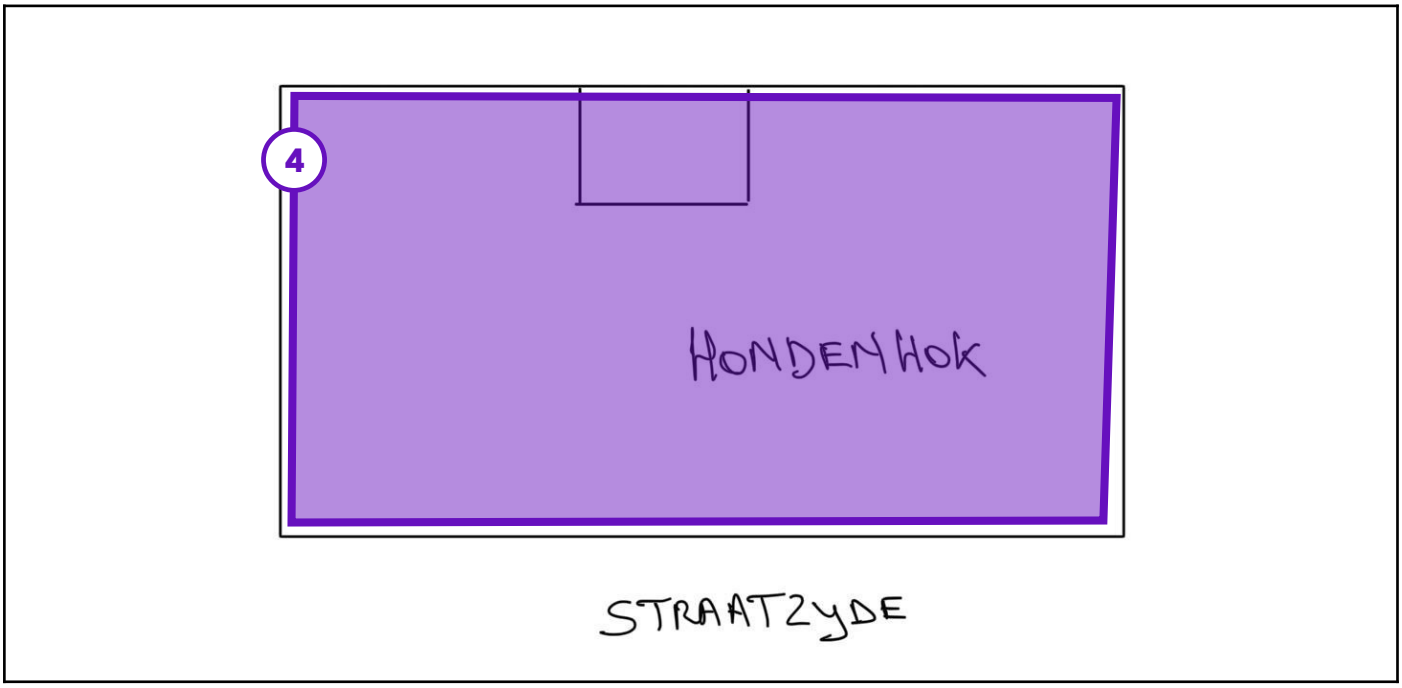
Plan 3.1: Hondenhok

Beschrijving	Type	Actie
4. Vloerbekleding - Niet verdacht	Advies	-

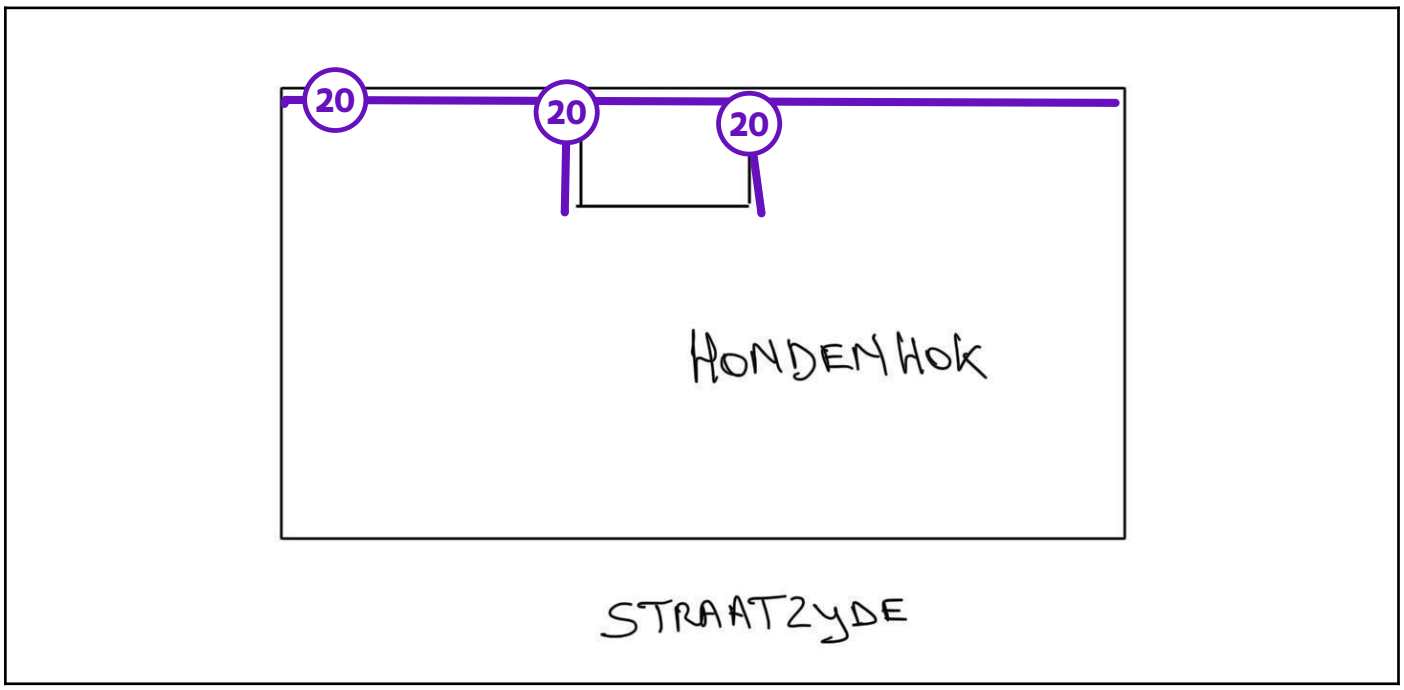
Plan 3.2: Hondenhok

Beschrijving	Type	Actie
20. Pleisterwerk - Niet aanwezig	Overige ruimte of materiaal	-

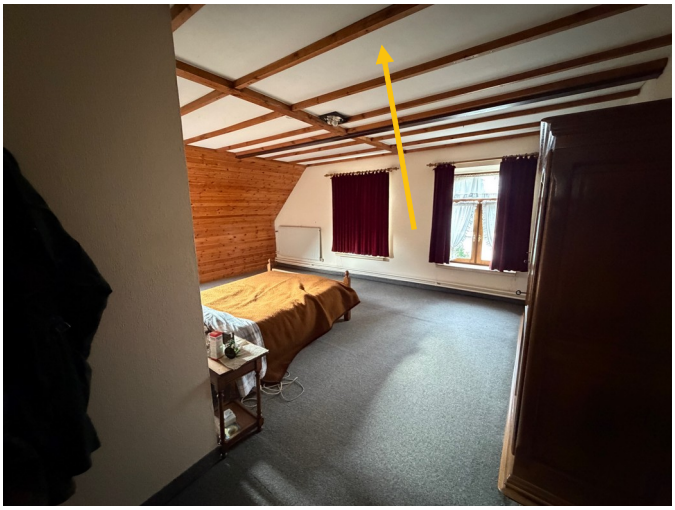
Fiche 5: Plafondafwerking in gipskarton

Het plafond bestaat uit niet-asbestverdachte gipskartonplaten . Zonder destructie is het niet mogelijk om na te gaan of er asbestverdachte materialen aanwezig zijn achter de gipskartonplaten.
