Asbestinventarisattest

Kaulillerweg 62, 3910 Pelt

Attestnummer : **20261028-000430.000**
Uitgegeven op : **28.10.2026**
Geldig tot : **28.10.2031**

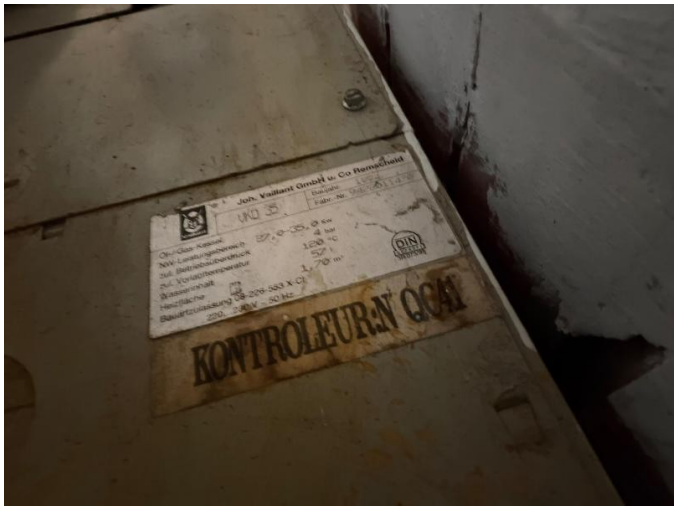
Beschrijving	Notitie	Terug te vinden op plannen
Fiche 17: Brander/CV-ketel - Isolatie/pakkingen	Mogelijk bevat de brander/CV-ketel asbestverdachte isolatie en/of pakkingen. Inspectie zonder demontage was niet mogelijk op moment van de inspectie.	Plan 1.1: Gelijkvloers

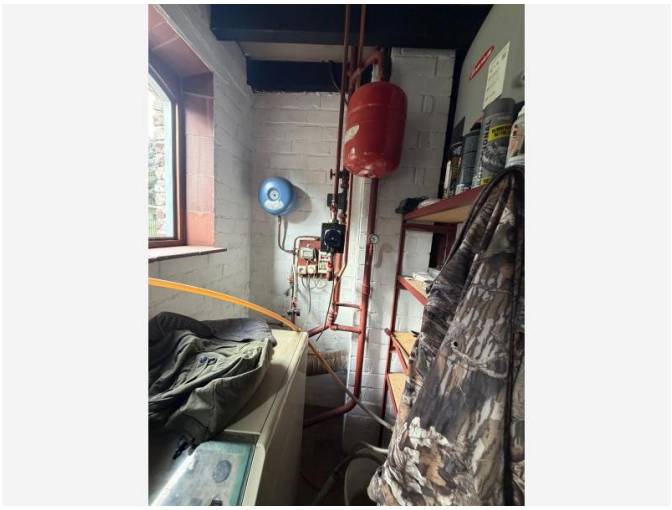
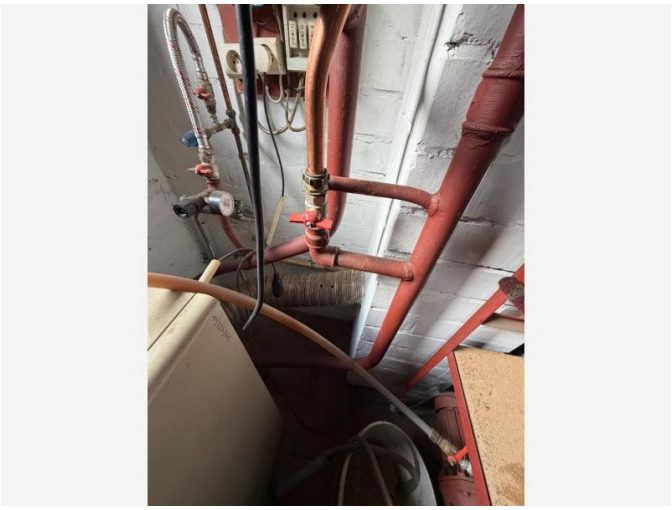
Beschrijving	Notitie	Terug te vinden op plannen
Fiche 18: Leidingisolatie - niet aanwezig	Geen leidingisolatie aanwezig.	Plan 1.5: Gelijkvloers Plan 1.9: Bovenverdieping
Fiche 19: Liftinfrastructuur - niet aanwezig	-	-
Fiche 20: Pleisterwerk - Niet aanwezig	Geen pleisterwerken aanwezig.	Plan 1.4: Gelijkvloers Plan 1.9: Bovenverdieping Plan 1.12: Zolder Plan 2.1: Gelijkvloers Plan 2.6: Zolder Plan 3.2: Hondenhok
