Asbestinventarisattest

Sint-Jozefsstraat 20/1, 8301 Knokke-Heist

Attestnummer : **20261112-000342.000**
Uitgegeven op : **12.11.2026**
Geldig tot : **Onbeperkt** (tenzij de toestand wijzigt)

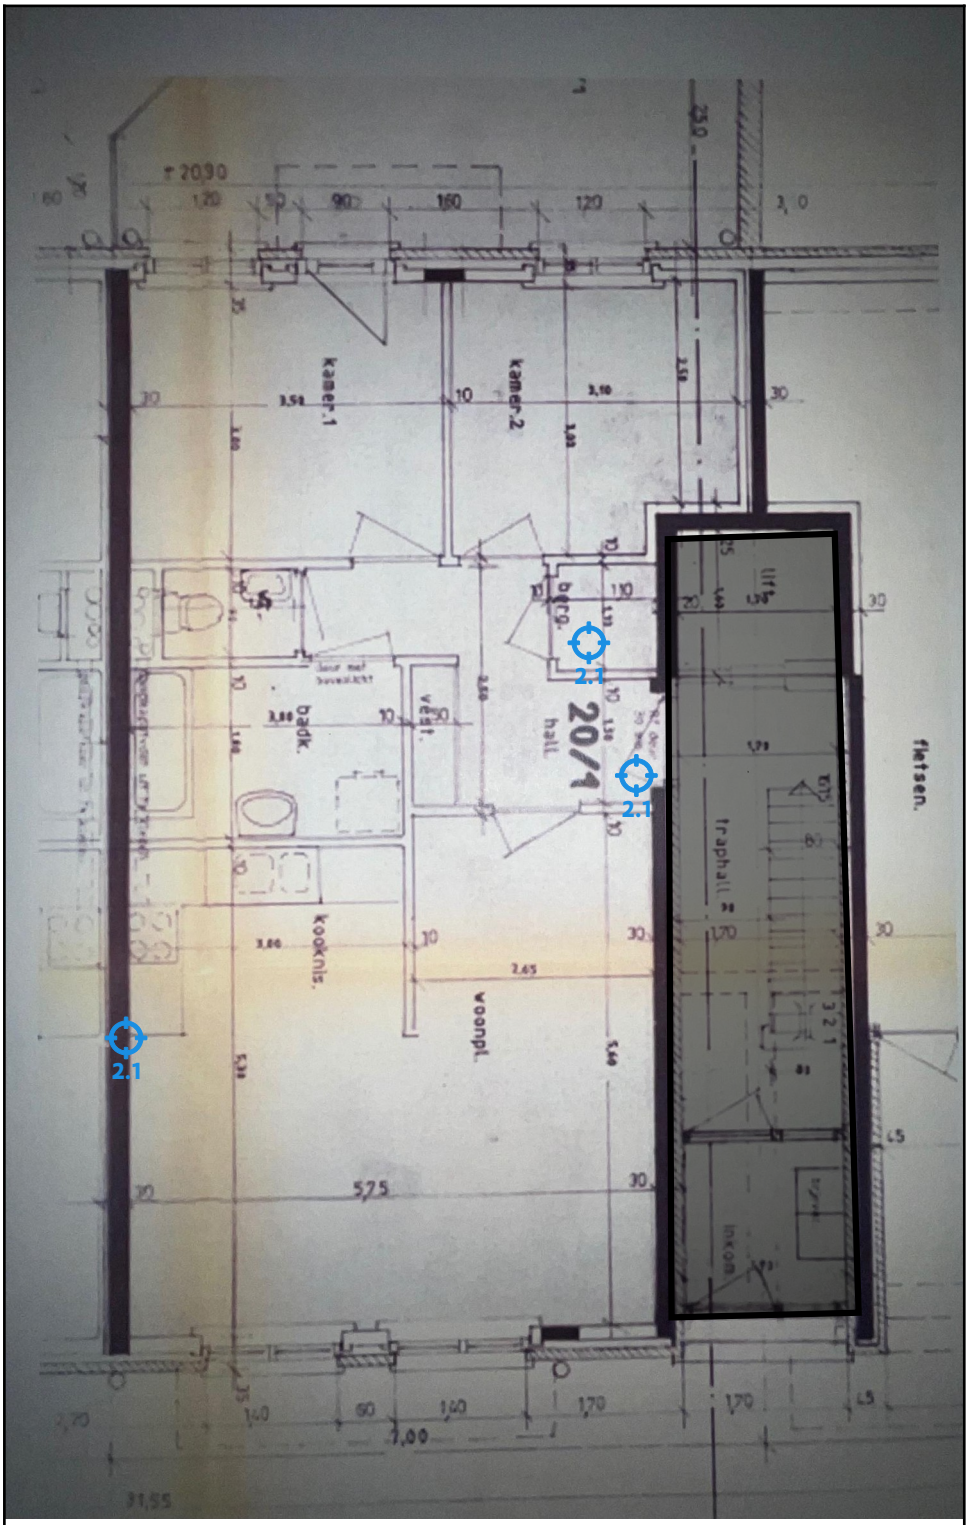
Plan 1.1: Appartement wanden

2 alle wanden zijn bepleisterd.

2. 1 Pleister Wand (overal volle wanden)	Geen asbest	-
2.1 Code: 1	Mengmonster	-

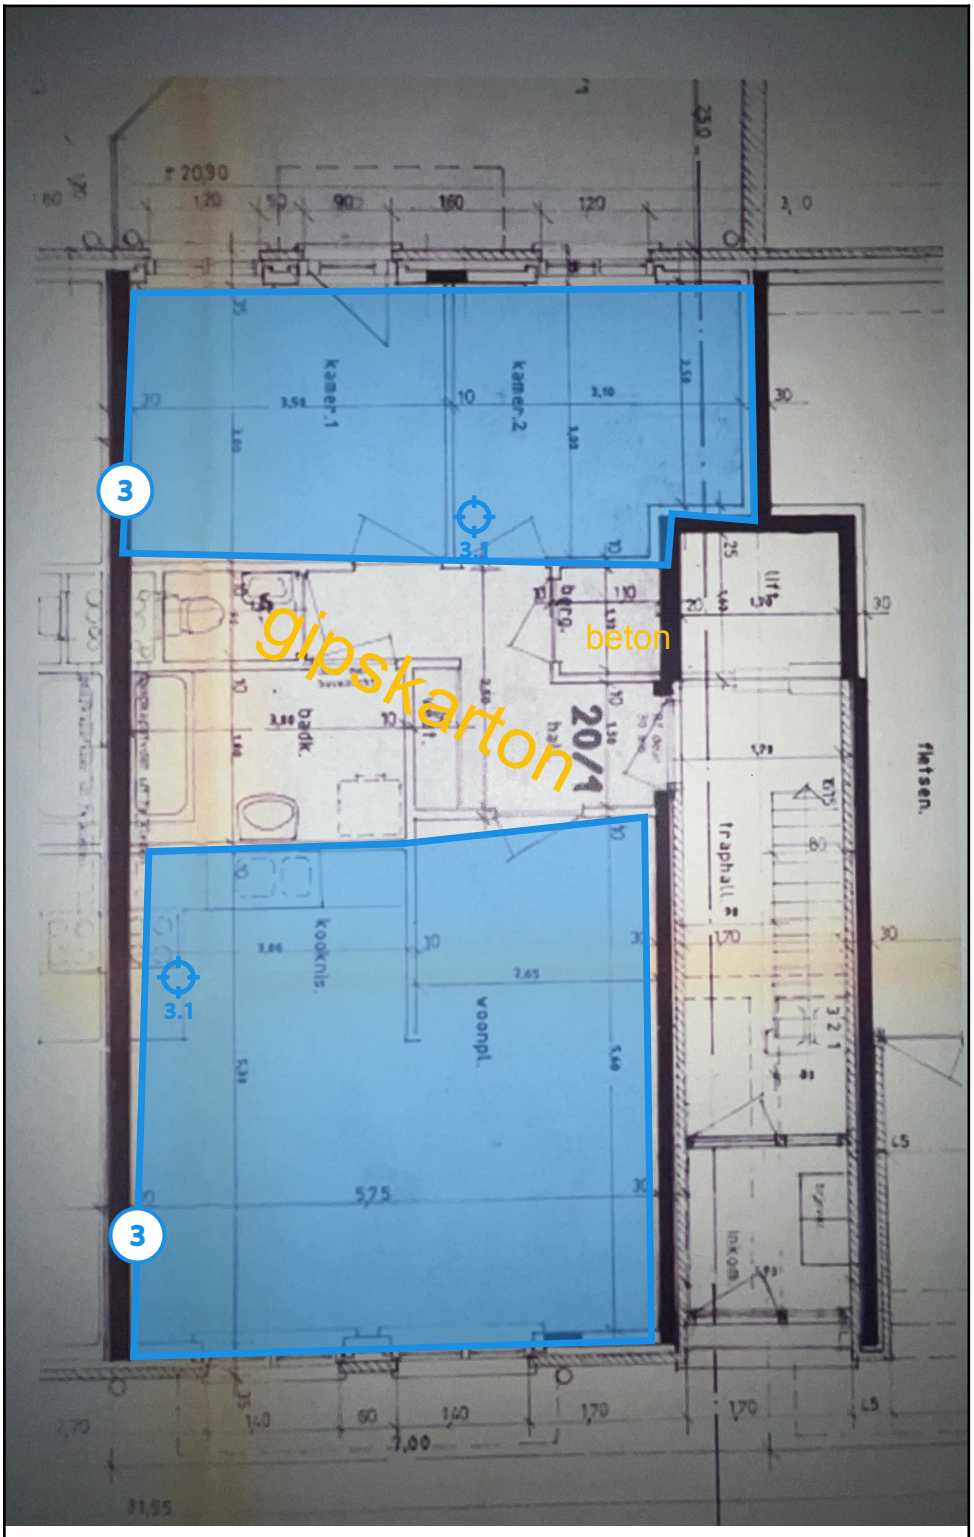
Plan 1.2: Appartement plafonds

3 bepleisterde plafonds aangeduid

3. 2 Pleister Plafonds (enkele valse plafonds)	Geen asbest	-
3.1 Code: 2	Mengmonster	-

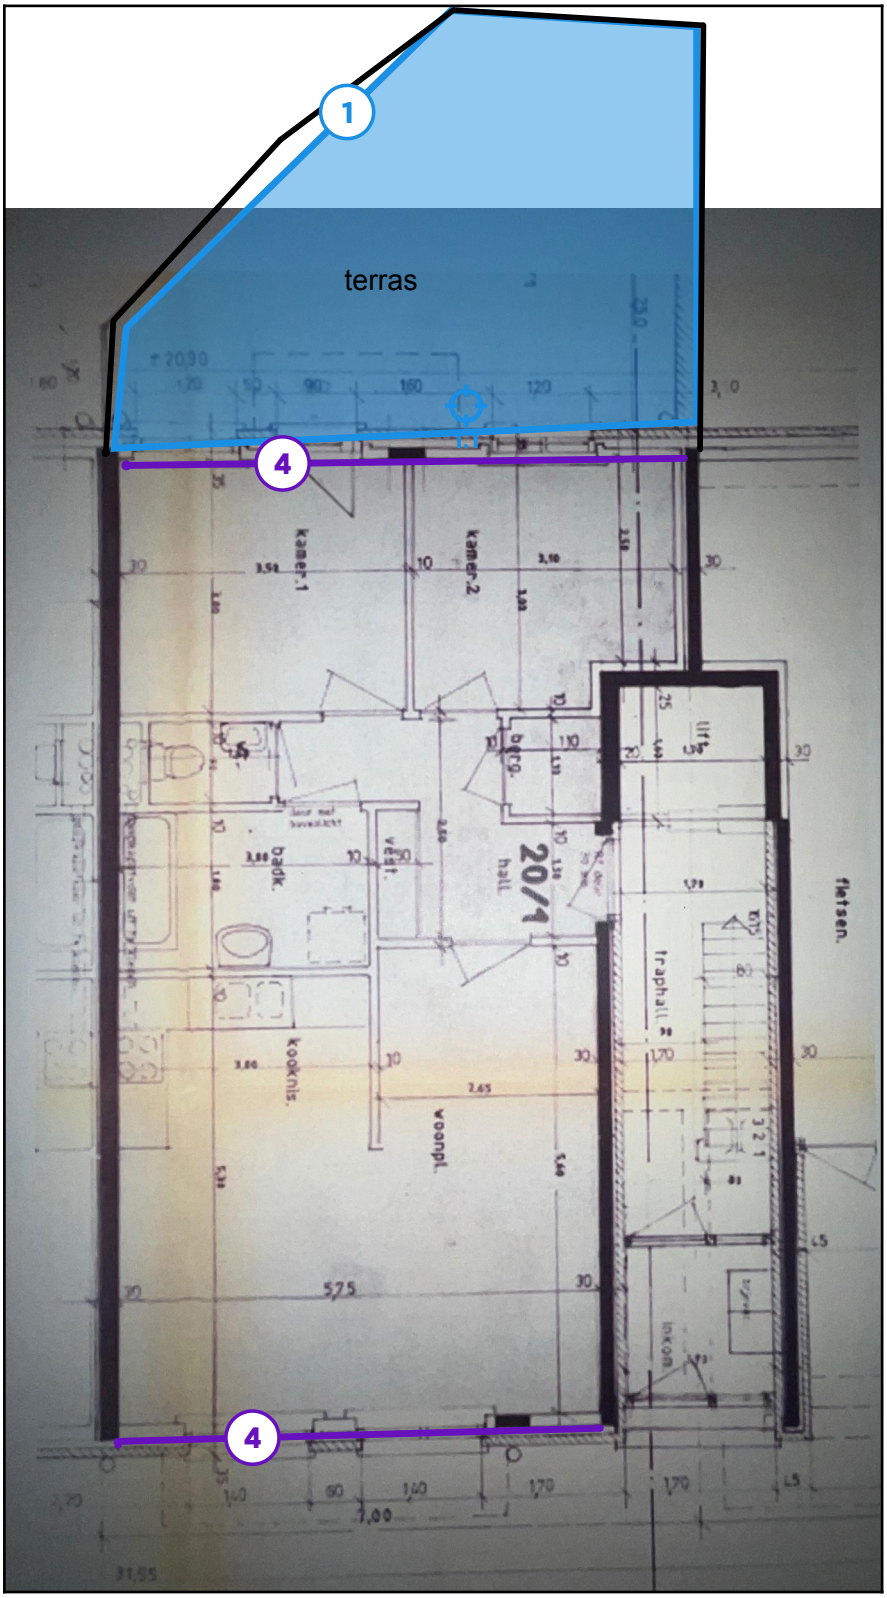
Plan 1.3: Appartement grondplan

1. 3 Roofing (met staalname)	Geen asbest	-
1.1 Code: 3	Puntmonster	-
4. Kit aan de ramen	Overige ruimte of materiaal	-

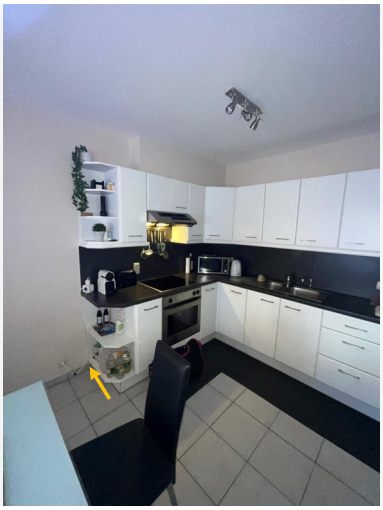
Fiche 2: 1 Pleister Wand (overal volle wanden)

Geen asbest

#	Type	Referentie	Resultaat
2.1	Mengmonster	1	Geen asbest

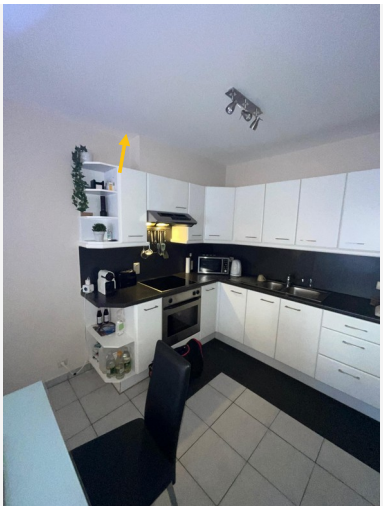
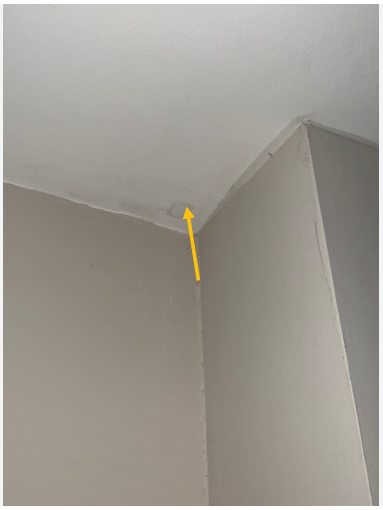
Fiche 3: 2 Pleister Plafonds (enkele valse plafonds)

Geen asbest

#	Type	Referentie	Resultaat
3.1	Mengmonster	2	Geen asbest

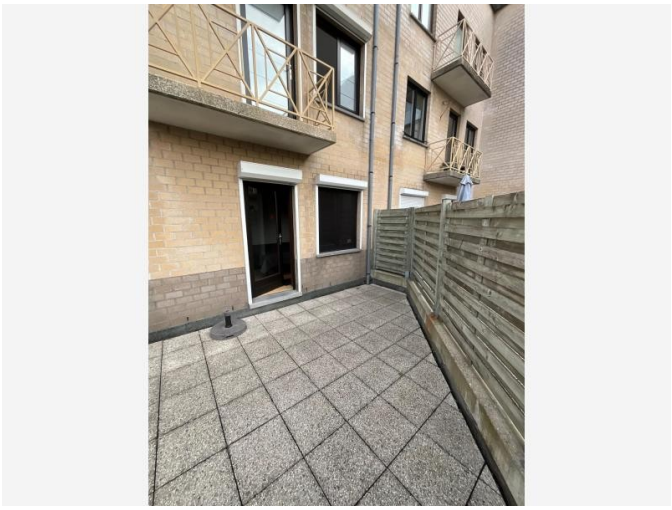
Beschrijving	Notitie	Terug te vinden op plannen
Fiche 4: Kit aan de ramen	De kit aan de ramen is niet asbestverdacht. Ze is, flexibel en in zeer goede staat.	Plan 1.3: Appartement grondplan
