Asbestinventarisattest

Conenstraat 8, 3960 Bree

Attestnummer : **20230104-000031.000**
Uitgegeven op : **04.01.2023**
Geldig tot : **04.01.2033**

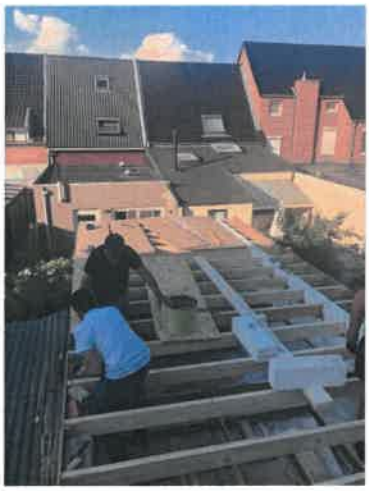
Fiche 2: Roofing

Geen asbest

Conclusie

Beschrijving	Roofing
Omgeving	Buiten
Primaire drager	Plat dak
Bindmiddel van materiaal	Bitumen (roofing, teer, asfalt)
Gebondenheid op basis van bindmiddel	Hecht
Identificatiemethode	Vaststelling met bewijsdocument, zonder monstername
Destructieve handeling voor identificatie	Nee

Opmerking	Renovatie jaren 2016 tot en met 2021 (doe het zelf)
