Asbestinventarisattest

Kerkstraat 14/0102, 8660 De Panne

Attestnummer : **20260908-000224.000**
Uitgegeven op : **08.09.2026**
Geldig tot : **Onbeperkt** (tenzij de toestand wijzigt)

Asbestveilig (maar mogelijk niet asbestvrij)

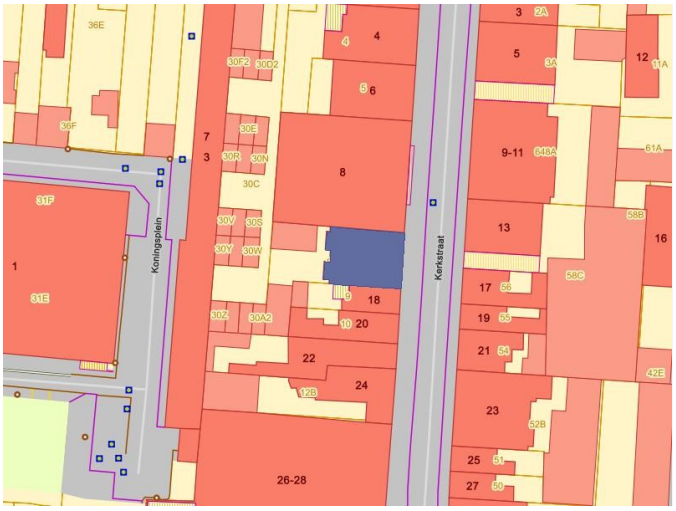
Zone 1: Hoofdgebouw

0 Asbestmaterialen

4 Geen asbest

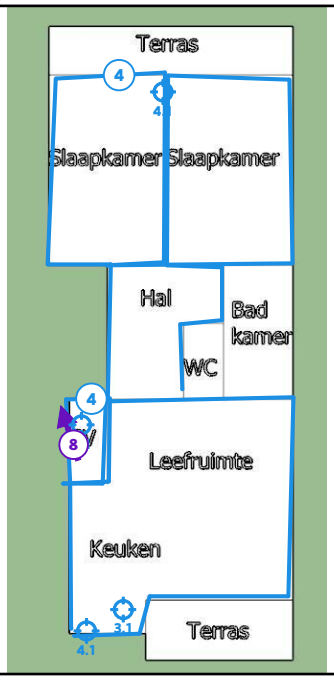
Plan 1.1: grondplan app

Beschrijving	Type	Actie
3. Anti dreunlaag spoelbak keuken	Geen asbest	-
3.1 Code: 12787-2	Puntmonster	-
4. Pleisterwerk muren	Geen asbest	-
4.1 Code: 12787-4	Mengmonster	-
8. Materialen aan de stookketel	Overige ruimte of materiaal	-

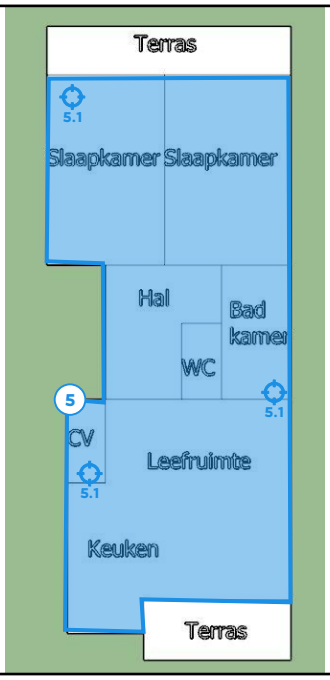
Plan 1.2: grondplan app

Beschrijving	Type	Actie
5. Pleisterwerk plafond	Geen asbest	-
5.1 Code: 12787-3	Mengmonster	-

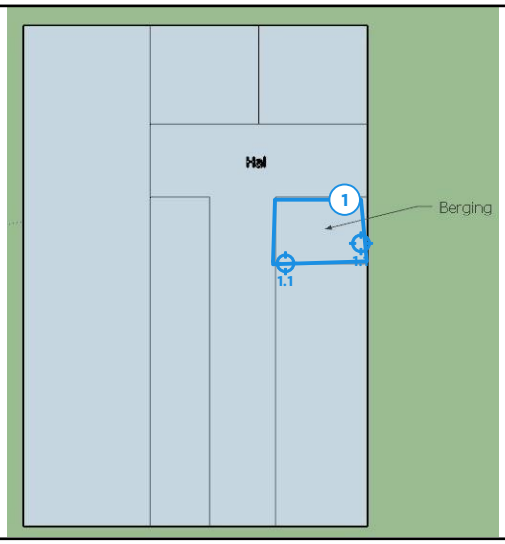
Plan 1.3: Kelder

Beschrijving	Type	Actie
1. Cementering kelder	Geen asbest	-
1.1 Code: 12787-1	Mengmonster	-

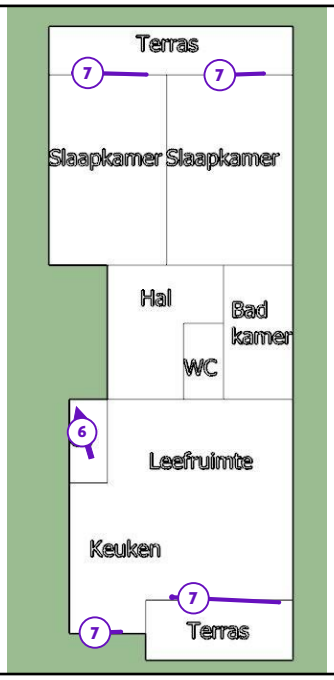
Plan 1.4: grondplan app

Beschrijving	Type	Actie
6. Materialen van rookgaskanalen	Overige ruimte of materiaal	-
7. Afdichtingsmateriaal (Mastiek, kit, ...) aan schrijnwerk.	Overige ruimte of materiaal	-

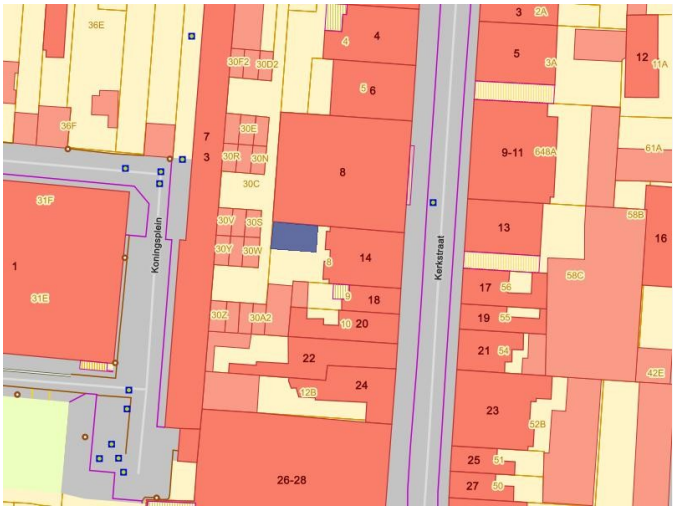
Zone 2: Bijgebouw

0 Asbestmaterialen

1 Geen asbest

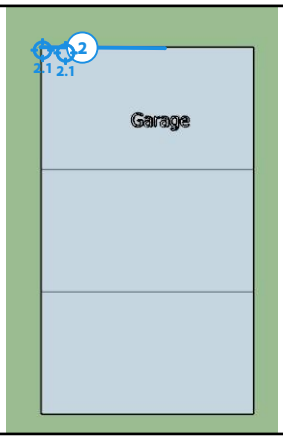
Plan 2.1: Garage

Beschrijving	Type	Actie
2. Cementering linker wand strook garage	Geen asbest	-
2.1 Code: 12787-5	Mengmonster	-

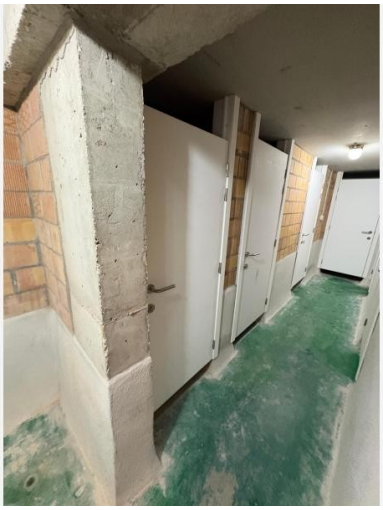
Fiche 1: Cementering kelder

Conclusie

Geen asbest

#	Type	Referentie	Resultaat
1.1	Mengmonster	12787-1	Geen asbest

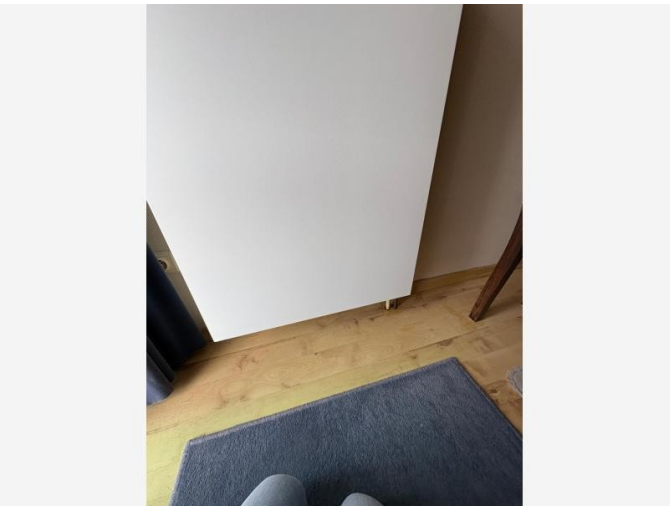
Fiche 4: Pleisterwerk muren

Conclusie

Geen asbest

#	Type	Referentie	Resultaat
4.1	Mengmonster	12787-4	Geen asbest

Beschrijving	Pleisterwerk muren
Omgeving	Binnen
Primaire drager	Binnenwand
Bindmiddel van materiaal	Gips - kalk
Gebondenheid op basis van bindmiddel	Niet-hechtgebonden
Hoeveelheid (oppervlakte - dikte - aantal)	• 267,41 m^2 - 1,00 cm - 1 stuk
Totaal volume	2,674 m^3
Identificatiemethode	Een monstername door de asbestdeskundige met laboanalyse door een asbestlabo.
Destructieve handeling voor identificatie	Nee
Opmerking	Staal genomen: Keuken, stookruimte, slaapkamer

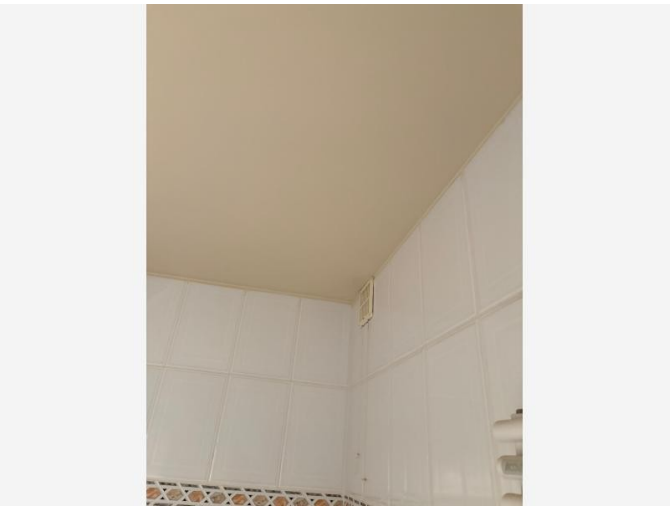
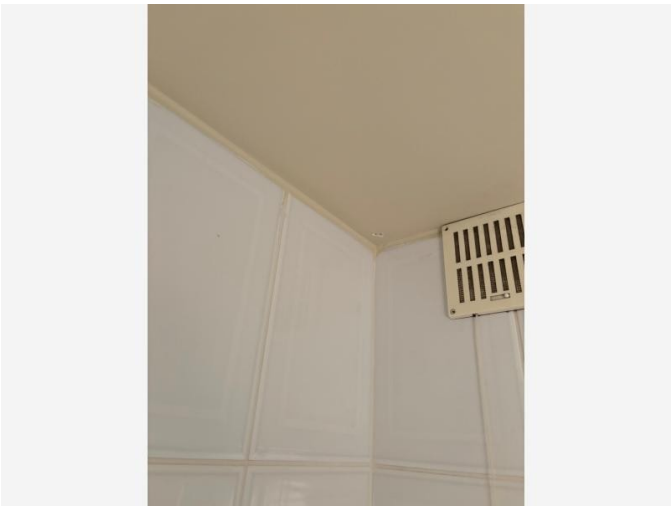
Fiche 5: Pleisterwerk plafond

Conclusie

Geen asbest

#	Type	Referentie	Resultaat
5.1	Mengmonster	12787-3	Geen asbest

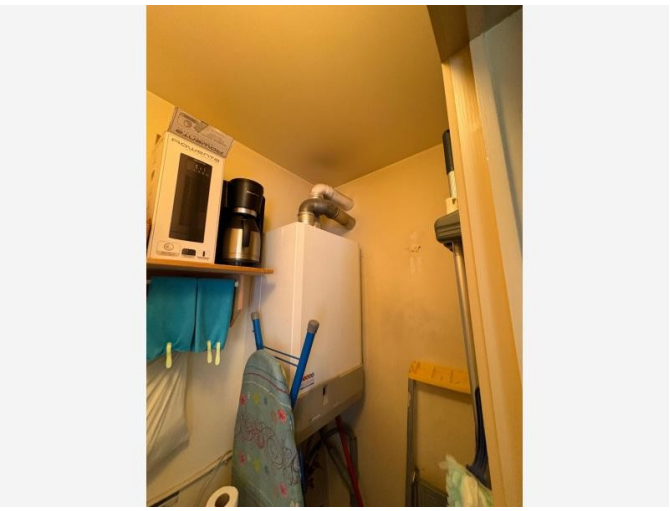
Beschrijving	Notitie	Terug te vinden op plannen
Fiche 8: Materialen aan de stookketel	We konden geen asbestverdachte materialen aan de buitenzijde van de ketel vaststellen. Opgelet, in de ketel zelf kunnen er asbesthoudende toepassingen aanwezig zijn. Zoals dichtingen,...	Plan 1.1: grondplan app
