Asbestinventarisattest

Zeedijk 98/0901, 8660 De Panne

Attestnummer : **20260718-000054.000**
Uitgegeven op : **18.07.2026**
Geldig tot : **18.07.2036**

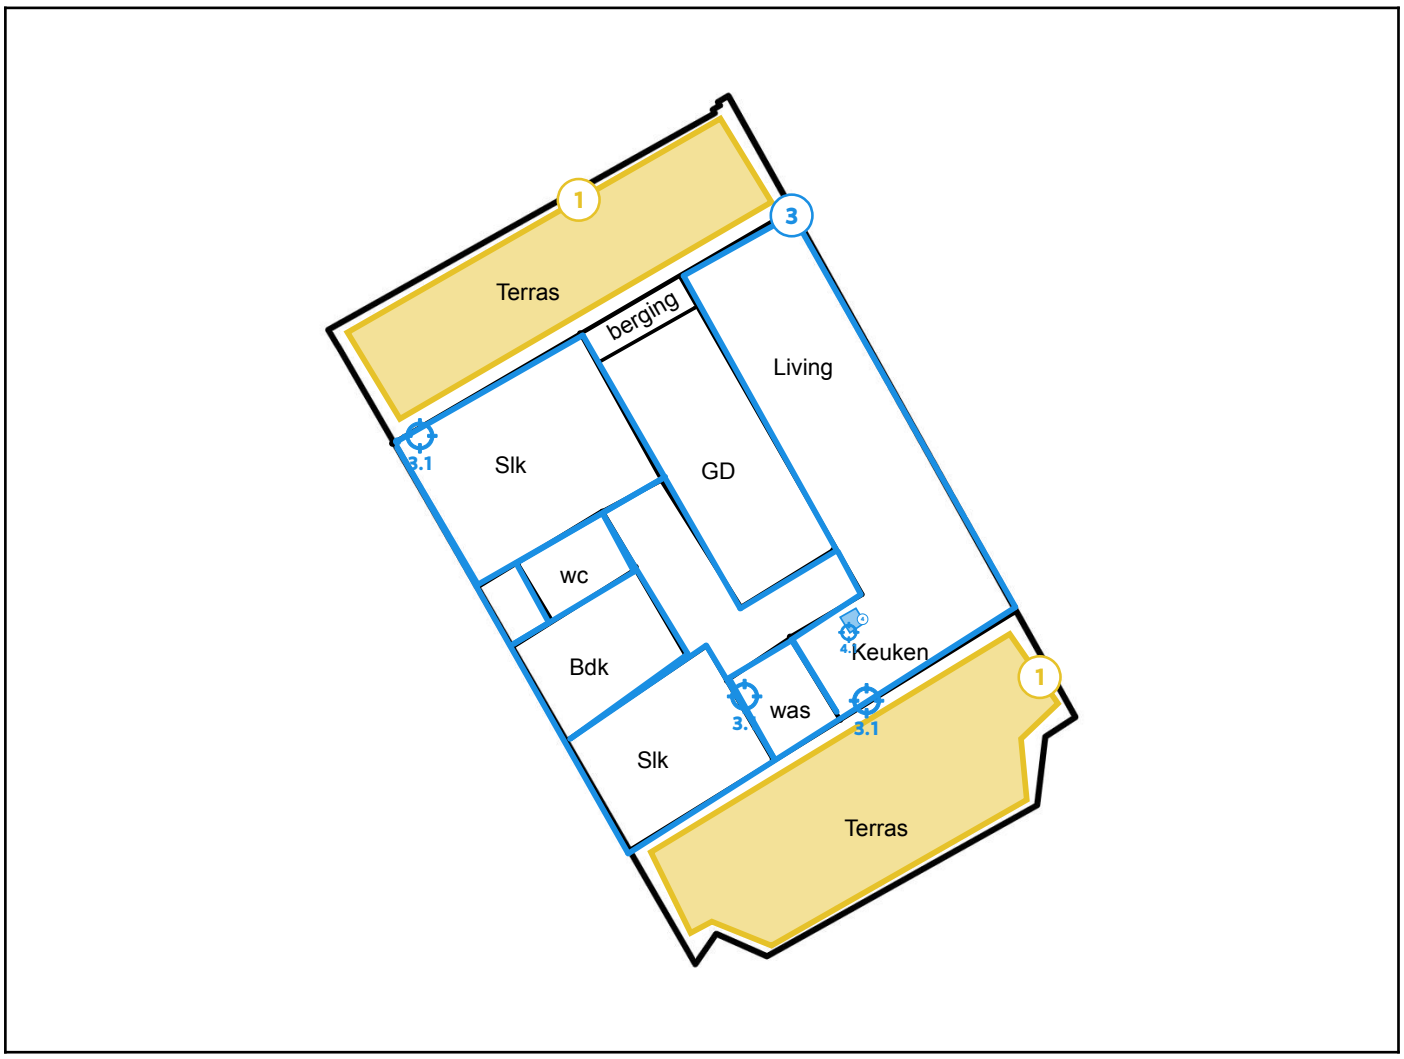
Plan 1.1: Verdiep +9

Beschrijving	Type	Actie
1. Roofing dakbedekking terras	Asbestmateriaal	Zorgvuldig beheren
3. Pleister muren appartement	Geen asbest	-
3.1 Code: 2646933-01	Mengmonster	-
4. Roofing lavabo	Geen asbest	-
4.1 Code: 2646933-03	Puntmonster	-

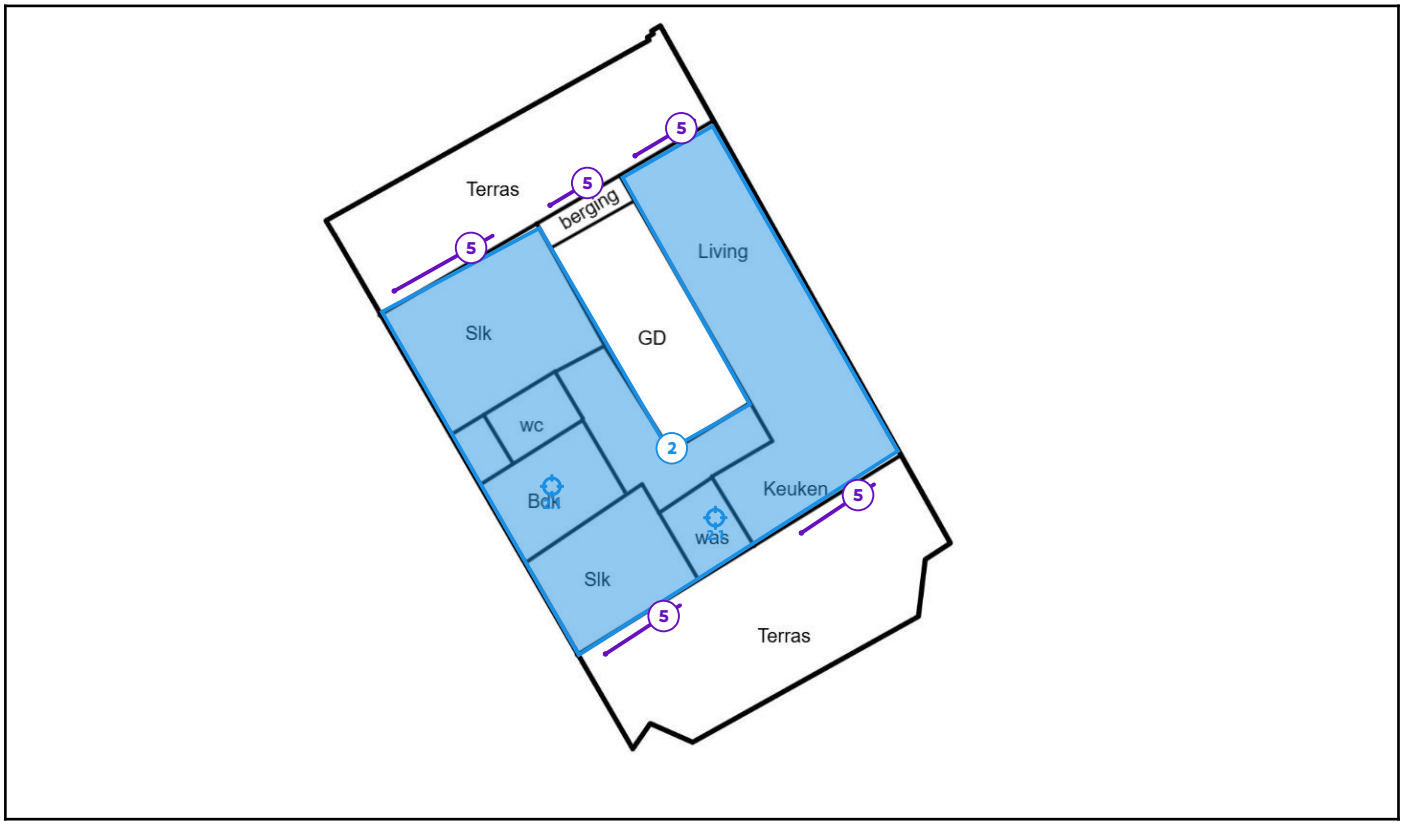
Plan 1.2: Verdiep +9

Beschrijving	Type	Actie
2. Pleister plafond appartement	Geen asbest	-
2.1 Code: 2646933-02	Mengmonster	-
5. Mastiek ramen	Overige ruimte of materiaal	-

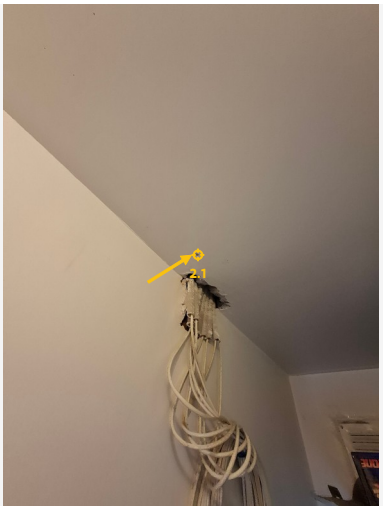
Fiche 2: Pleister plafond appartement

Geen asbest

#	Type	Referentie	Resultaat
2.1	Mengmonster	2646933-02	Geen asbest

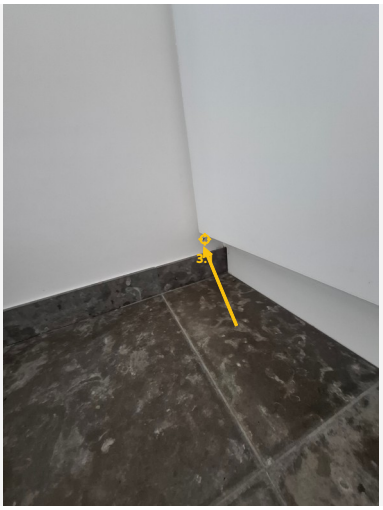
Fiche 3: Pleister muren appartement

Geen asbest

#	Type	Referentie	Resultaat
3.1	Mengmonster	2646933-01	Geen asbest
