Asbestinventarisattest

Langestraat 6, 8434 Middelkerke

Attestnummer : **20261025-000206.000**
Uitgegeven op : **25.10.2026**
Geldig tot : **Onbeperkt** (tenzij de toestand wijzigt)

Asbestveilig (maar mogelijk niet asbestvrij)

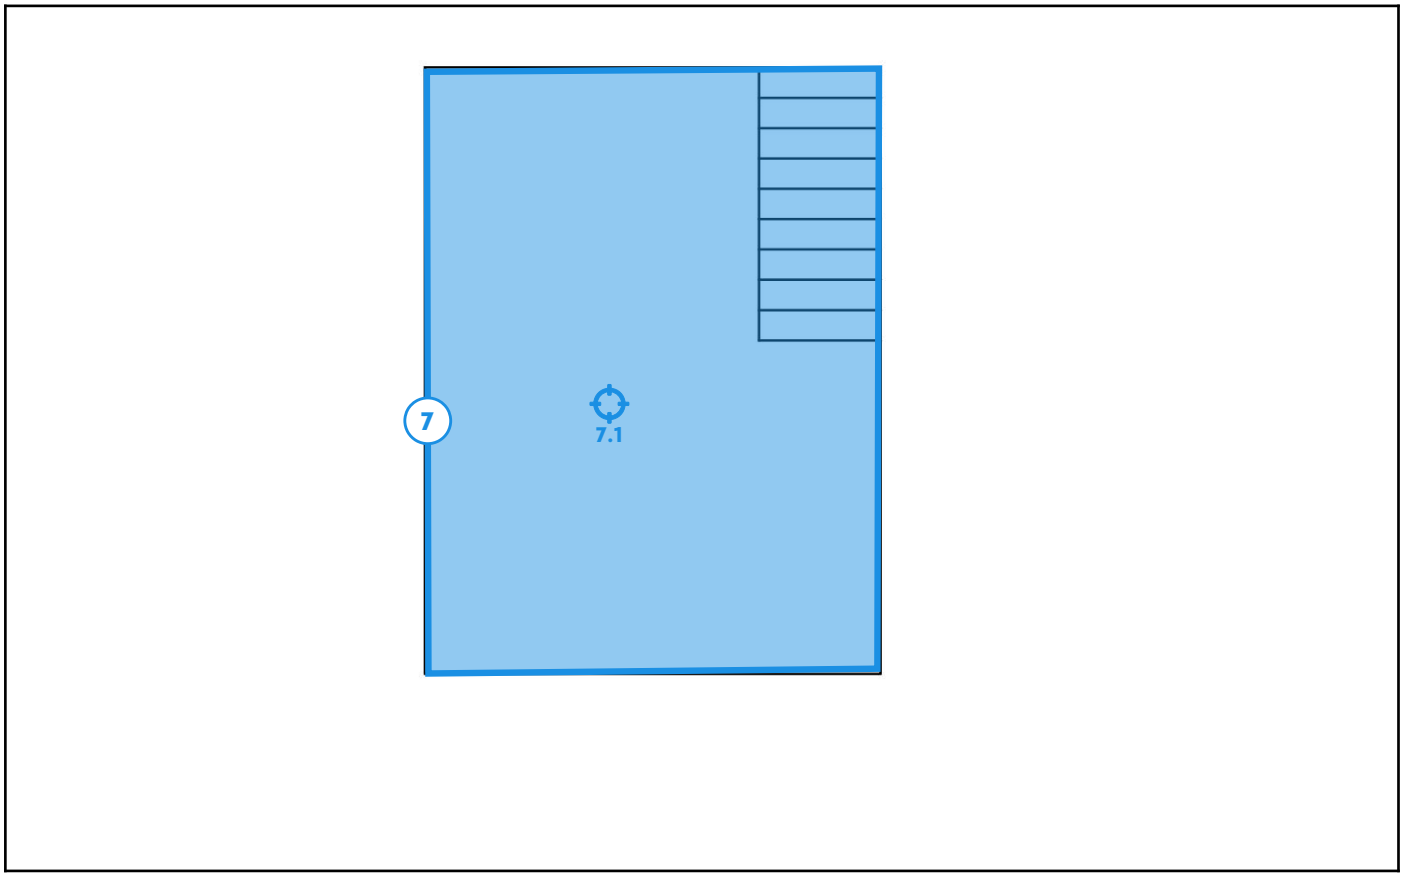
Plan 1.1: Kelder

Beschrijving	Type	Actie
7. Cementen smeerlaag	Geen asbest	-
7.1 Code: MM03	Mengmonster	-

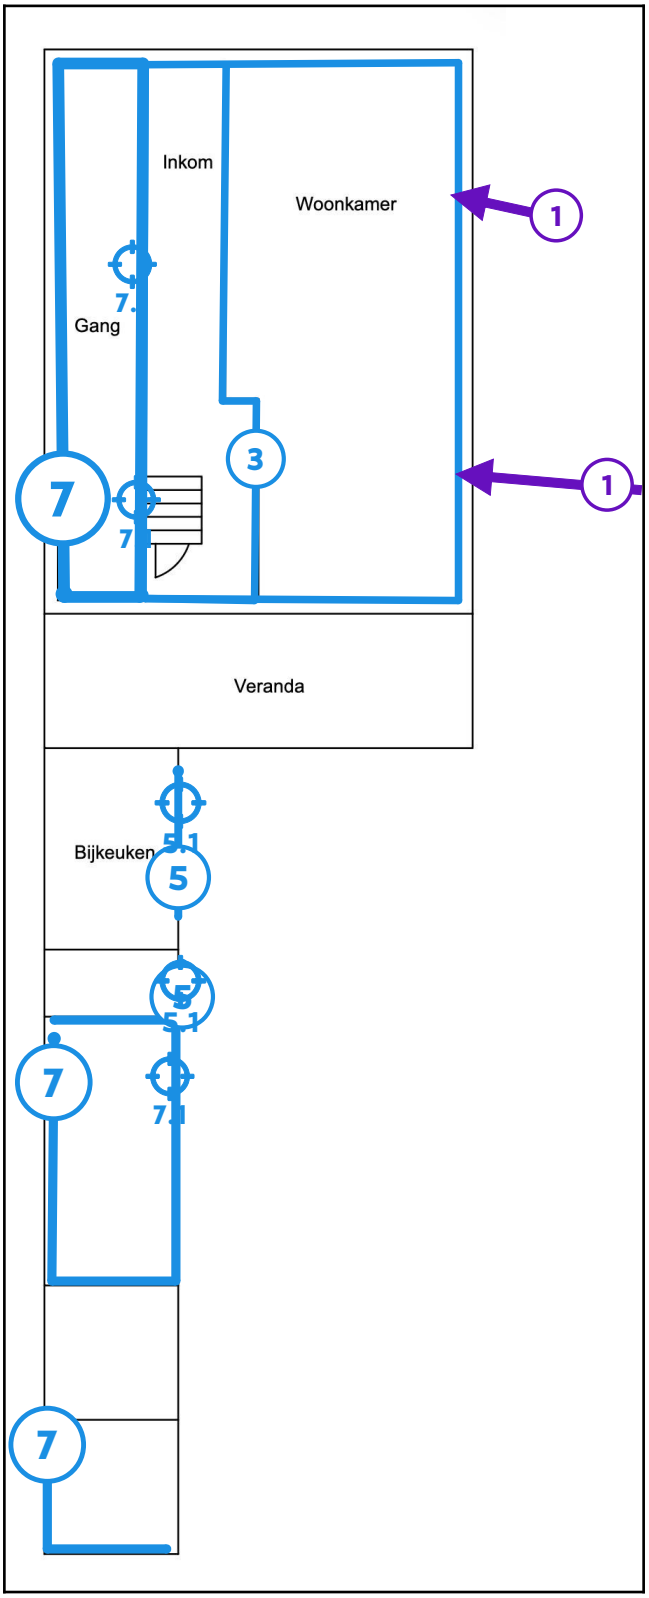
Plan 1.2: Gelijkvloers

1. Schouw	Beperking	-
3. Pleisterwerk wanden	Geen asbest	-
5. Mastiek	Geen asbest	-
5.1 Code: MM05	Mengmonster	-
7. Cementen smeerlaag	Geen asbest	-
7.1 Code: MM03	Mengmonster	-

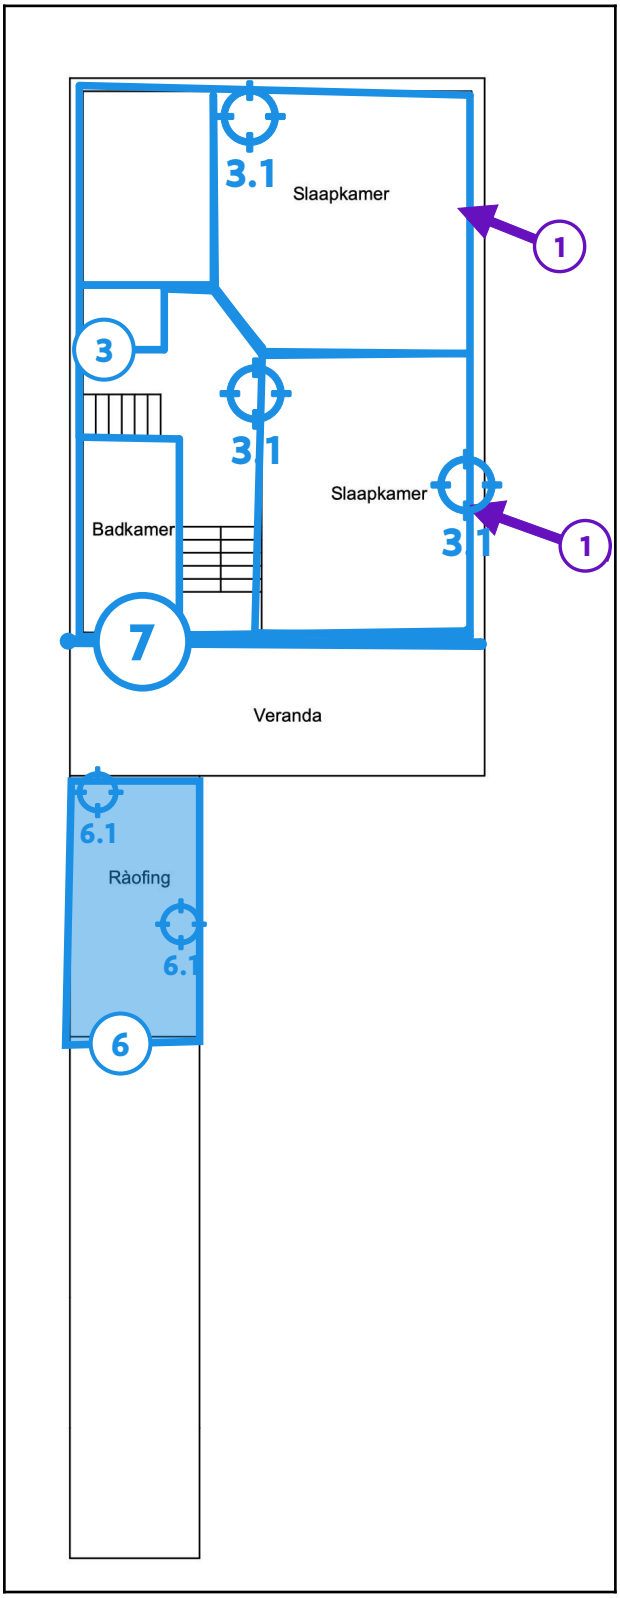
Plan 1.3: Verdieping 1

1. Schouw	Beperking	-
3. Pleisterwerk wanden	Geen asbest	-
3.1 Code: MM01	Mengmonster	-
6. Roofing	Geen asbest	-
6.1 Code: MM04	Mengmonster	-
7. Cementen smeerlaag	Geen asbest	-

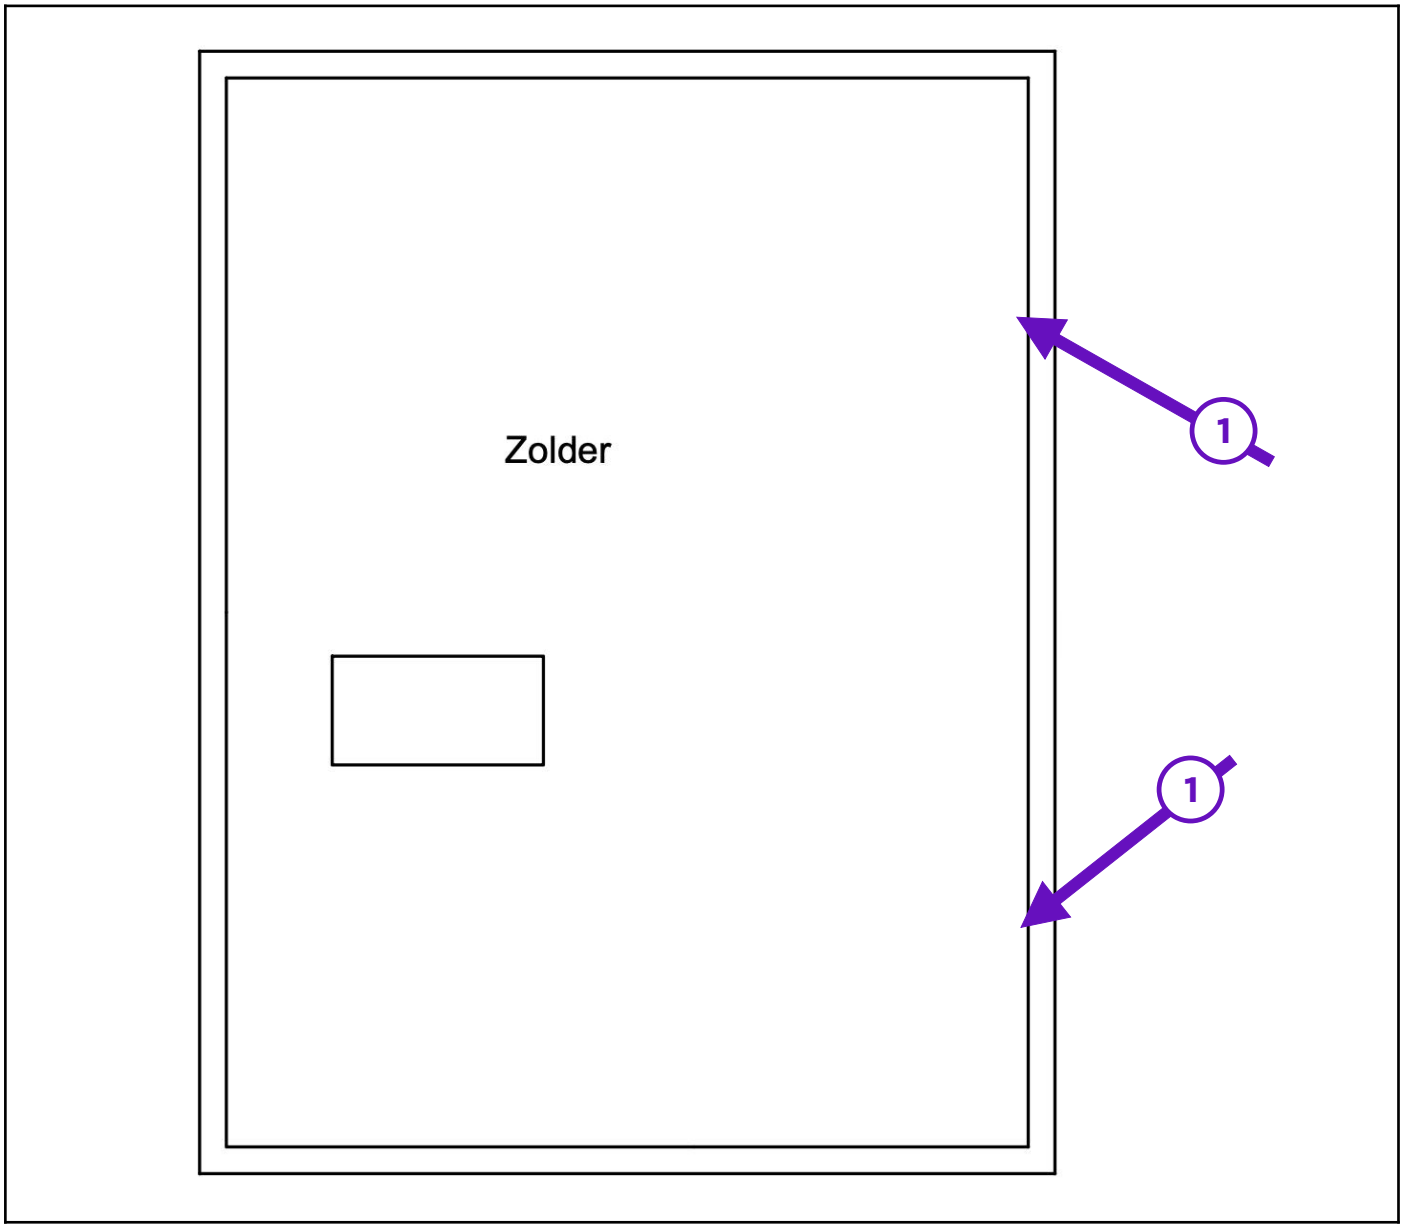
Plan 1.4: Zolder

Beschrijving	Type	Actie
1. Schouw	Beperking	-

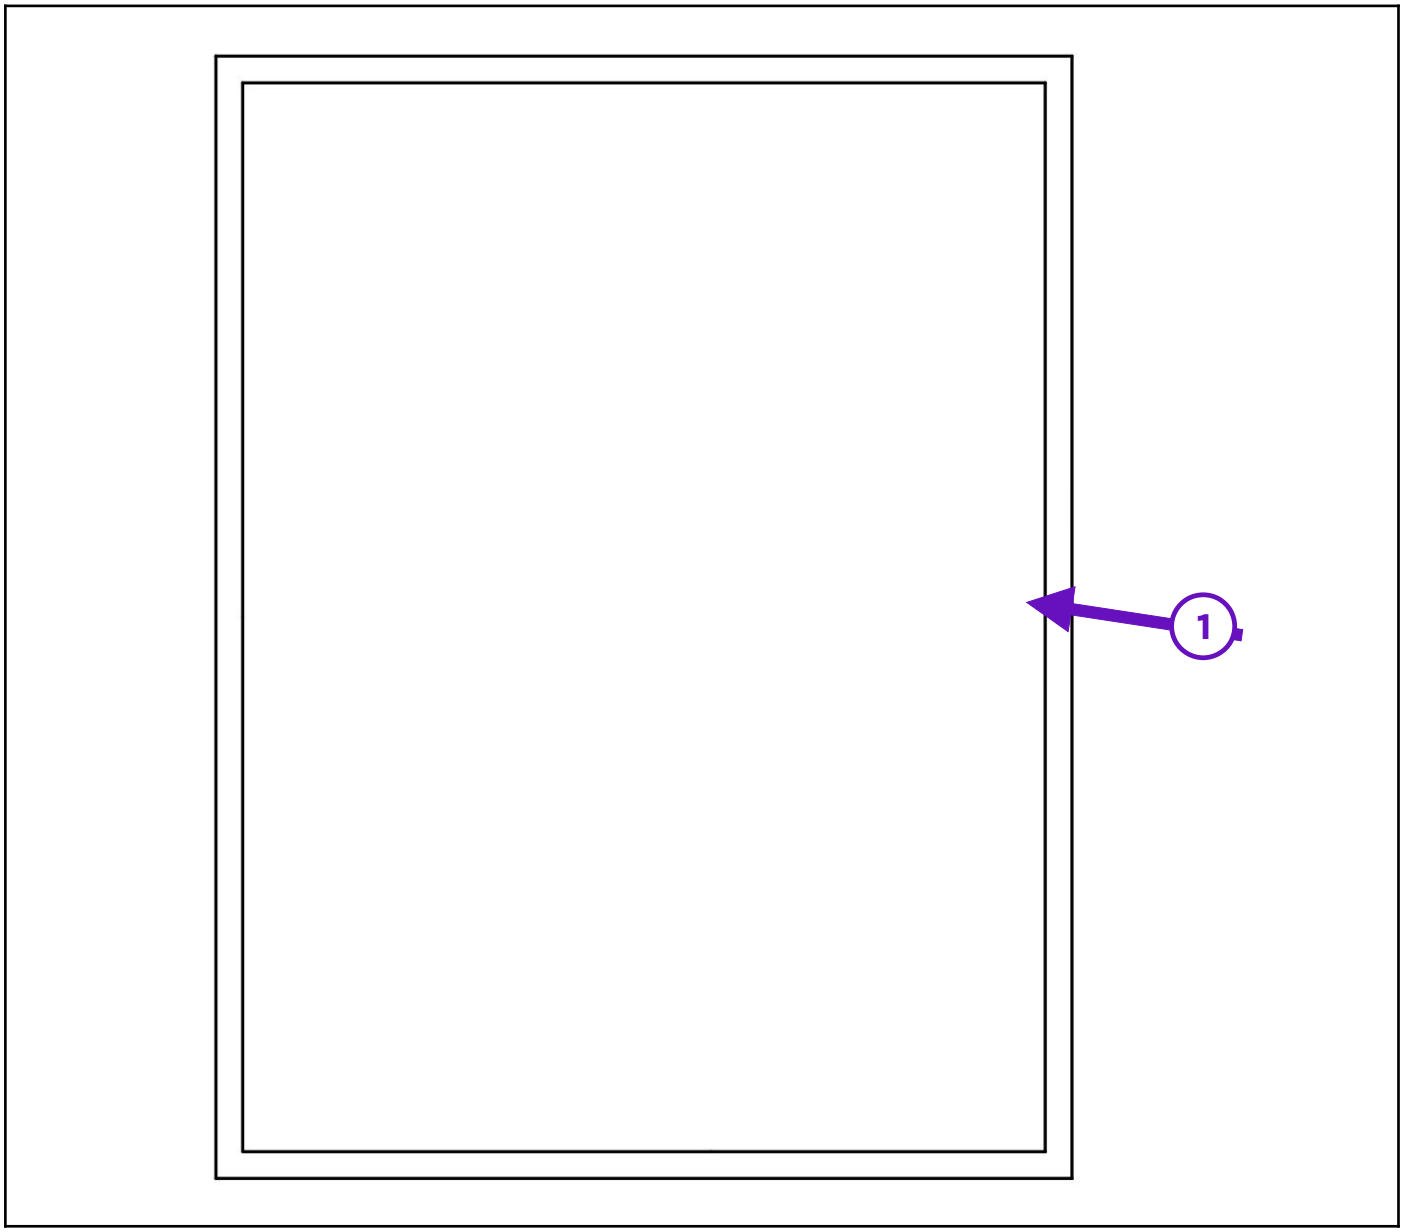
Plan 1.5: Dak

Beschrijving	Type	Actie
1. Schouw	Beperking	-

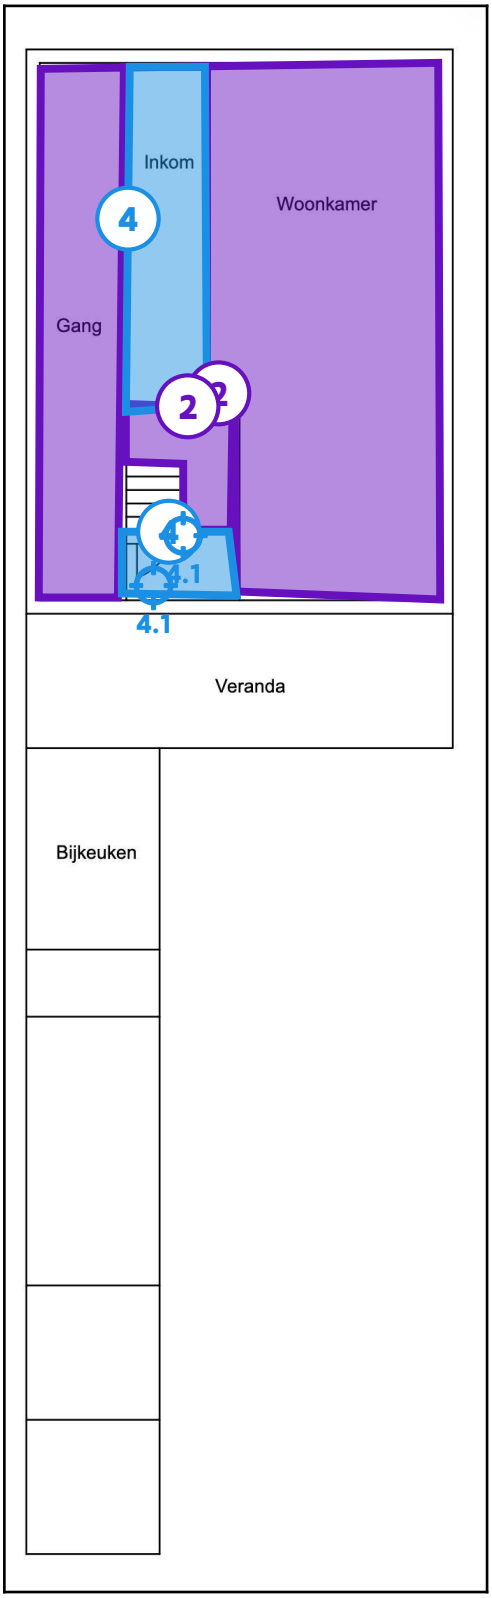
Plan 1.6: Gelijkvloers plafond

2. Plafonds bestaande uit voorzetpanelen	Advies	-
4. Pleisterwerk plafonds	Geen asbest	-
4.1 Code: MM02	Mengmonster	-

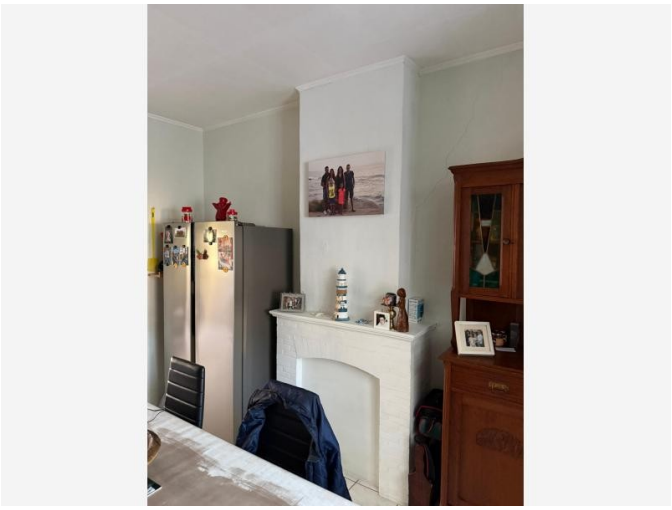
Fiche 1: Schouw

Tijdelijke beperking

Reden: Het te onderzoeken materiaal situeert zich hoger dan 3,50 m te rekenen vanaf een veilige ondergrond

Uitleg van de asbestdeskundige: De binnenkant van de schouw is niet waarneembaar. De schouw bevat binnenin mogelijk een asbestcement rookgaskanaal. Laat dit onderzoeken bij eventuele werken.

(Asbest)materiaal	Rookgaskanaal
Karakterisatie	Asbest (verdacht)
Primaire drager	HVAC infrastructuur en uitrusting

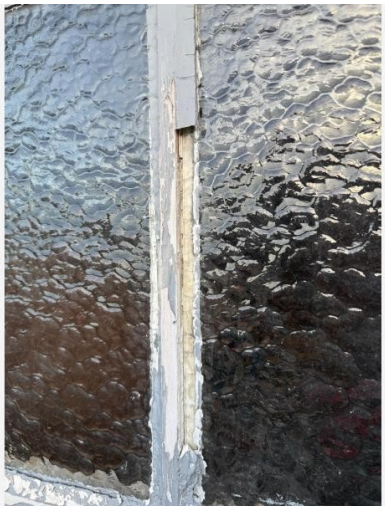
Fiche 5: Mastiek

Geen asbest

#	Type	Referentie	Resultaat
5.1	Mengmonster	MM05	Geen asbest
