Asbestinventarisattest

Meeuwenlaan 5/0803, 8434 Middelkerke

Attestnummer : **20251023-000323.000**
Uitgegeven op : **23.10.2025**
Geldig tot : **23.10.2035**

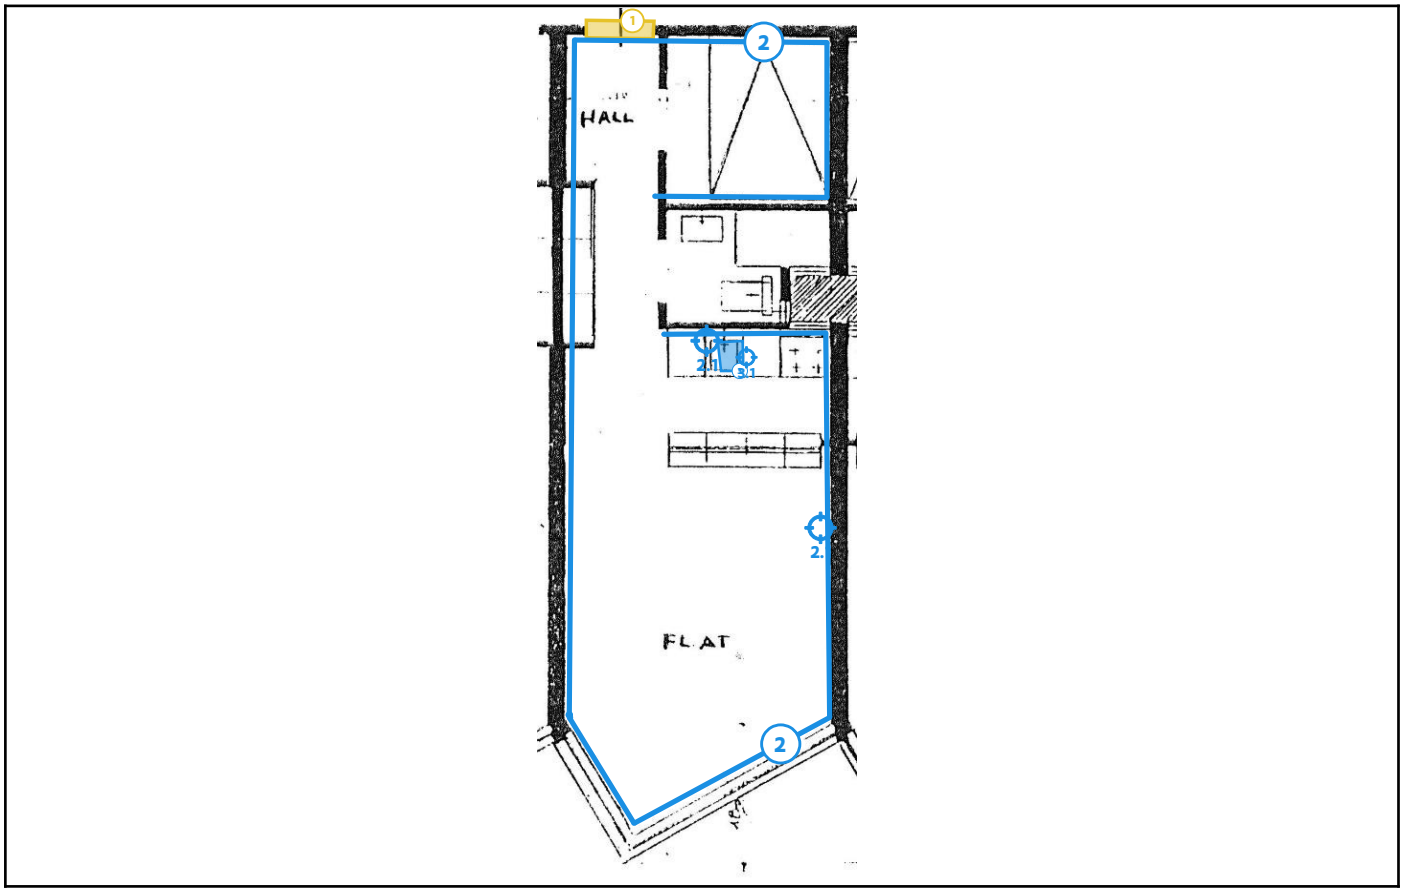
Plan 1.1: Studio plan

Beschrijving	Type	Actie
1. Massal - deurdorpel	Asbestmateriaal	Zorgvuldig beheren
2. Pleisterwerk muren	Geen asbest	-
2.1 Code: 1	Mengmonster	-
3. Antidreunplaat - onderkant pompbak keuken	Geen asbest	-
3.1 Code: 3	Puntmonster	-

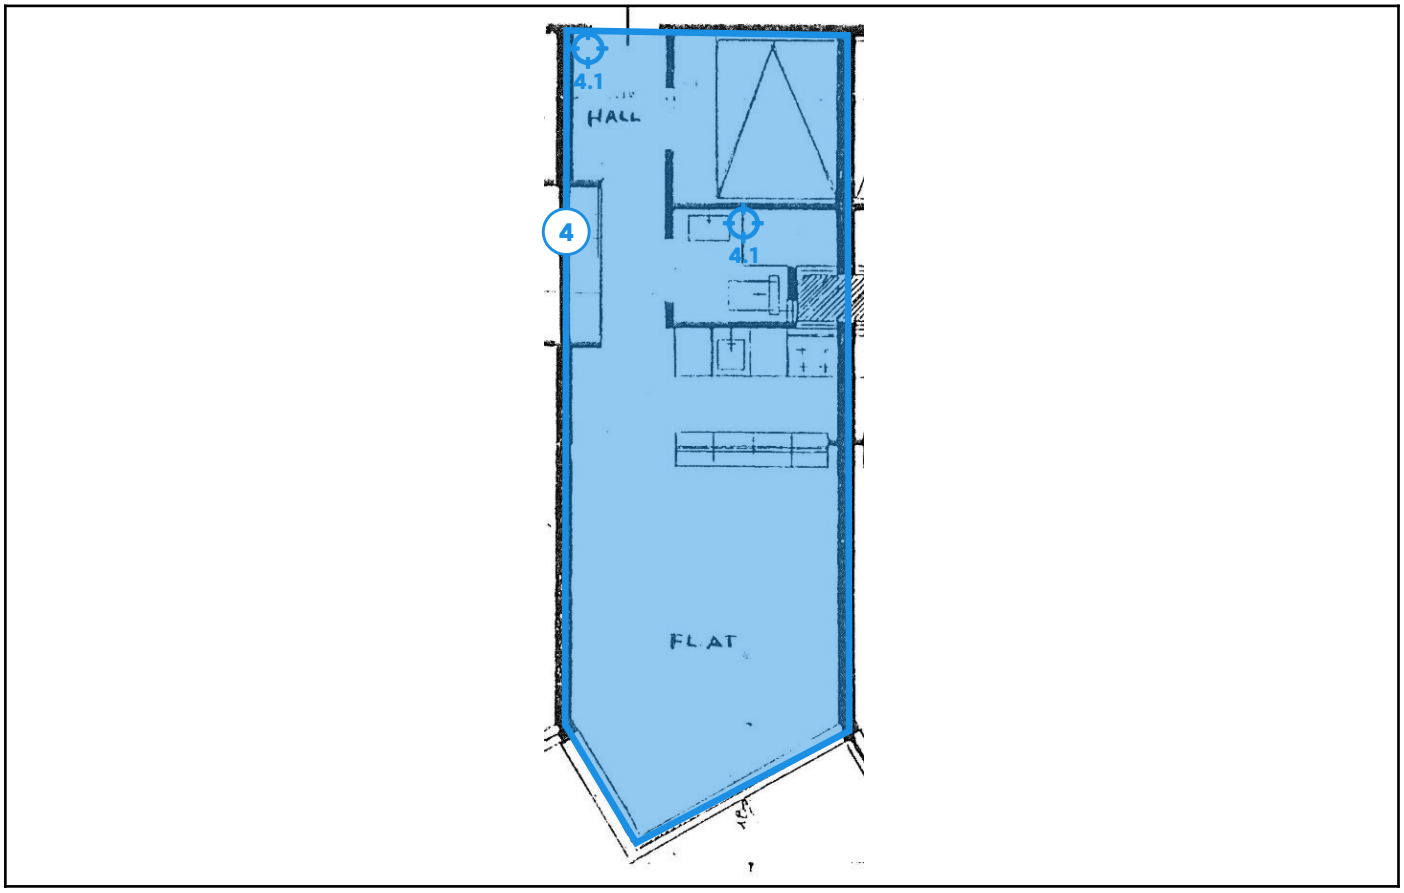
Plan 1.2: Studio plan

Beschrijving	Type	Actie
4. Pleisterwerk plafond	Geen asbest	-
4.1 Code: 2	Mengmonster	-

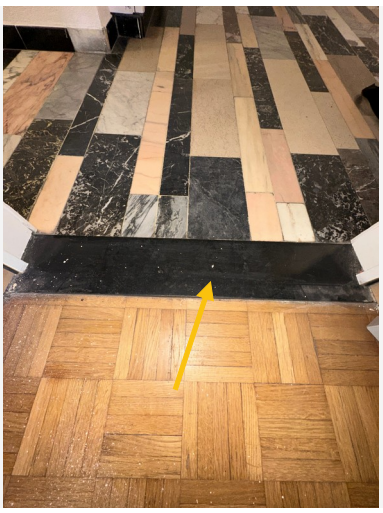
Fiche 1: Massal - deurdorpel

Asbestmateriaal

Het asbestmateriaal valt onder de mijlpaal van 2040.

Eindbeoordeling materiaalrisico	Laag materiaalrisico en/of verlaagde kans op vezelvrijgave

Beschrijving	Massal - deurdorpel
Omgeving	Binnen
Primaire drager	Wandopening verticaal (raam, deur, ...)
Asbestmateriaal	Plaat, paneel, tablet - Type Massal
Bindmiddel van asbestmateriaal	Cement
Gebondenheid op basis van bindmiddel	Hecht
Hoeveelheid (oppervlakte - dikte - aantal)	• 0,30 m^2 - 2,00 cm - 1 stuk
Totaal volume	0,006 m^3
Eenvoudig bereikbaar	Ja
Bevestigingswijze	• Verlijmd, ingegoten, versmeerd
Identificatiemethode	Vaststelling zonder monstername
Destructieve handeling voor identificatie	Nee
Opmerking	Deze hoeveelheid is een schatting.

- Zorg voor een veilig beheer. Vermijd het beschadigen van het asbestmateriaal. Controleer de toestand jaarlijks op wijzigingen.

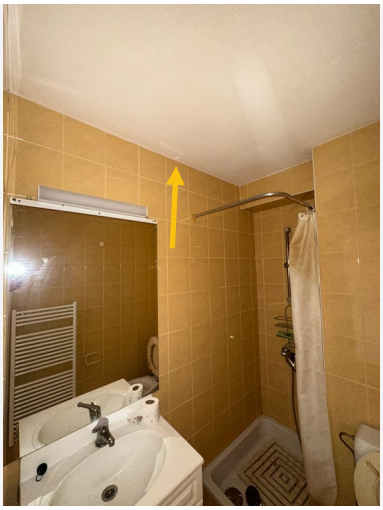
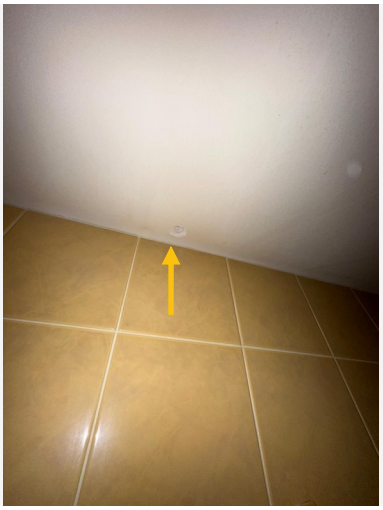
Fiche 4: Pleisterwerk plafond

Geen asbest

#	Type	Referentie	Resultaat
4.1	Mengmonster	2	Geen asbest
