Asbestinventarisattest

Leopoldlaan 162, 8430 Middelkerke
Gemeenschappelijke delen

Attestnummer : **20240316-000060.000**
Uitgegeven op : **16.03.2024**
Geldig tot : **16.03.2034**

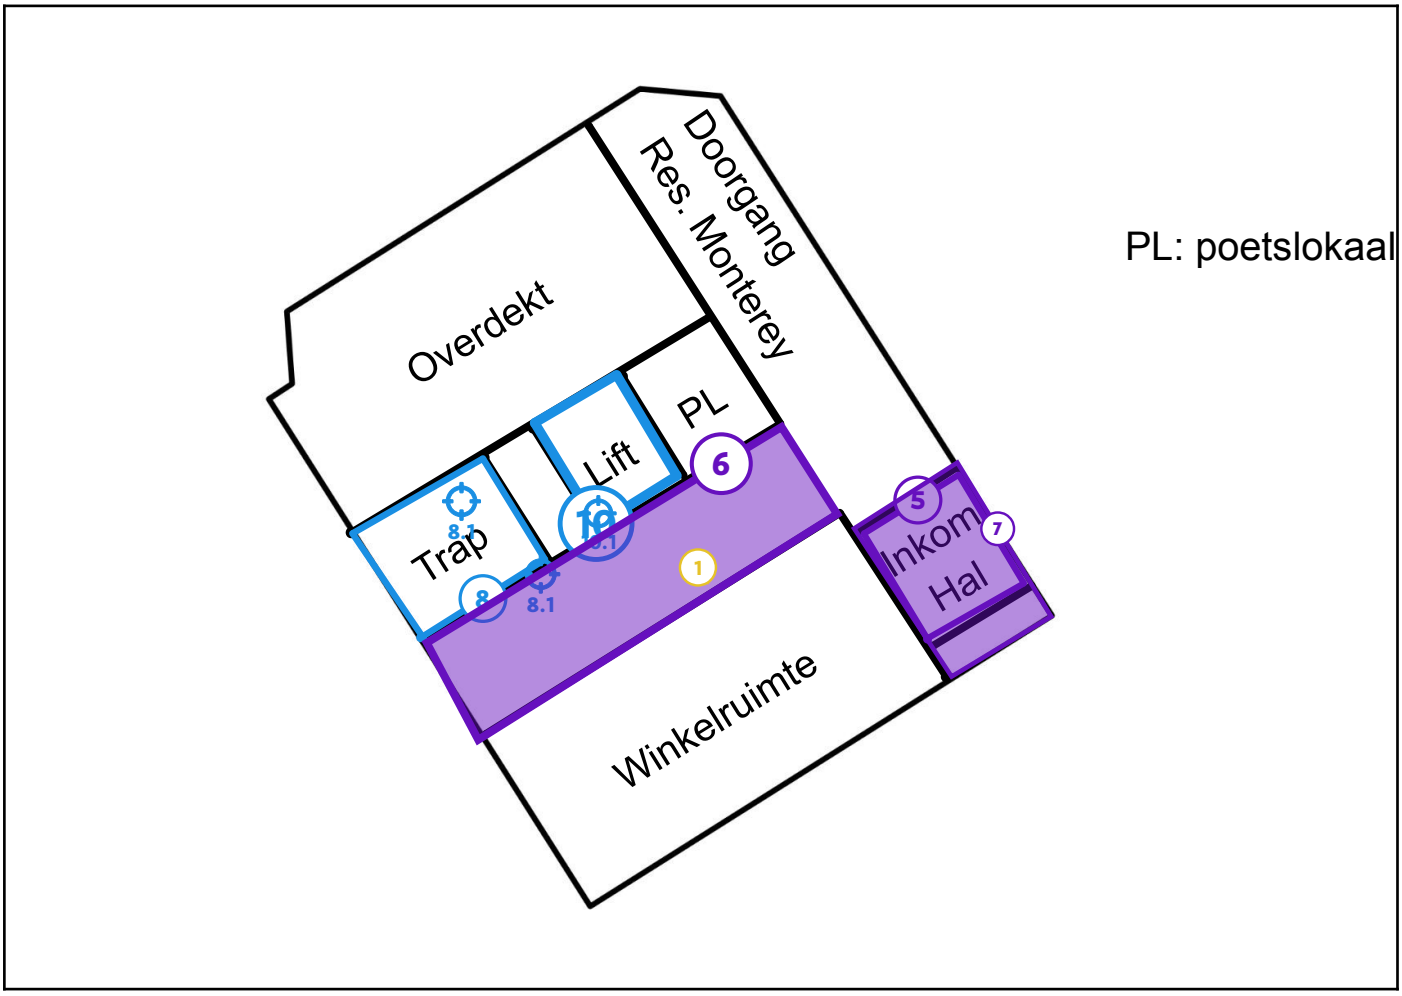
Plan 1.1: Plan gelijkvloers

Beschrijving	Type	Actie
1. Bakeliet elektriciteitstellers	Asbestmateriaal	Zorgvuldig beheren
5. Wand inkomhal	Advies	-
6. Plafond	Advies	-
7. Plafond inkom	Advies	-
8. Pleister trappenhal	Geen asbest	-
8.1 Code: V2	Mengmonster	-
10. Vloerzeil lift	Geen asbest	-

10.1 Code: V3	Puntmonster	-

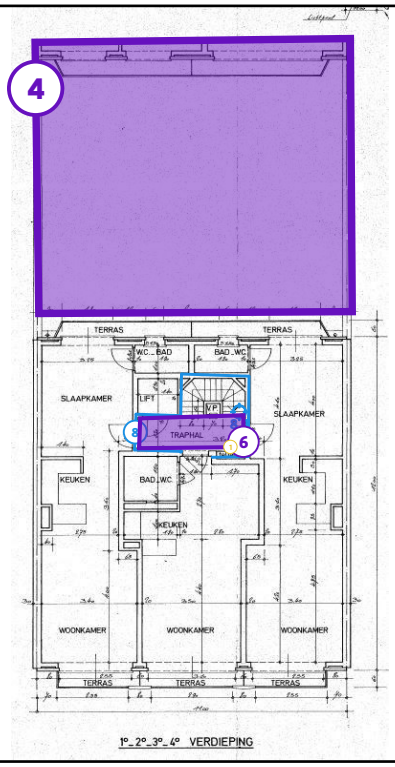
Plan 1.2: Plan verdieping

Beschrijving	Type	Actie
1. Bakeliet elektriciteitstellers	Asbestmateriaal	Zorgvuldig beheren
4. Plat dak tussen de gebouwen	Advies	-
6. Plafond	Advies	-
8. Pleister trappenhal	Geen asbest	-
8.1 Code: V2	Mengmonster	-

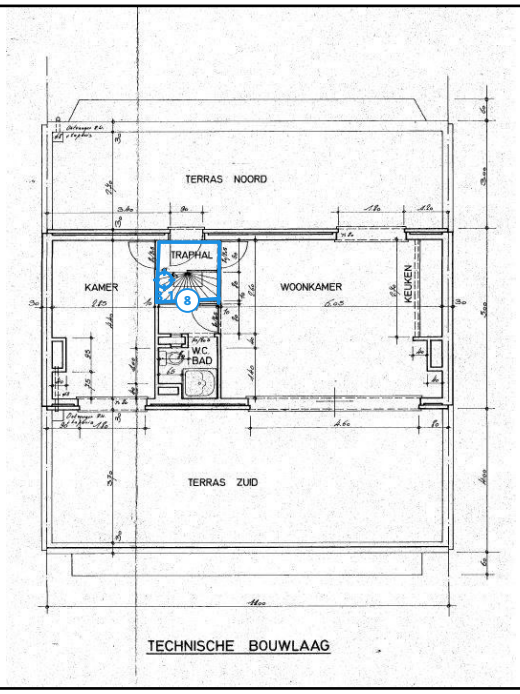
Plan 1.3: Plan technische bouwlaag

Beschrijving	Type	Actie
8. Pleister trappenhal	Geen asbest	-
8.1 Code: V2	Mengmonster	-

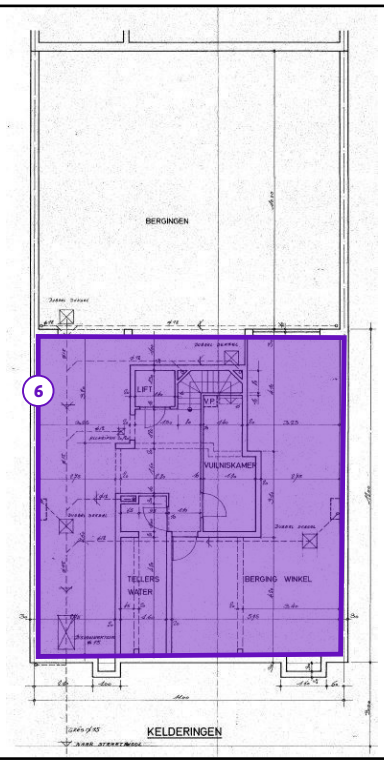
Plan 1.5: Plan kelder

Beschrijving	Type	Actie
6. Plafond	Advies	-

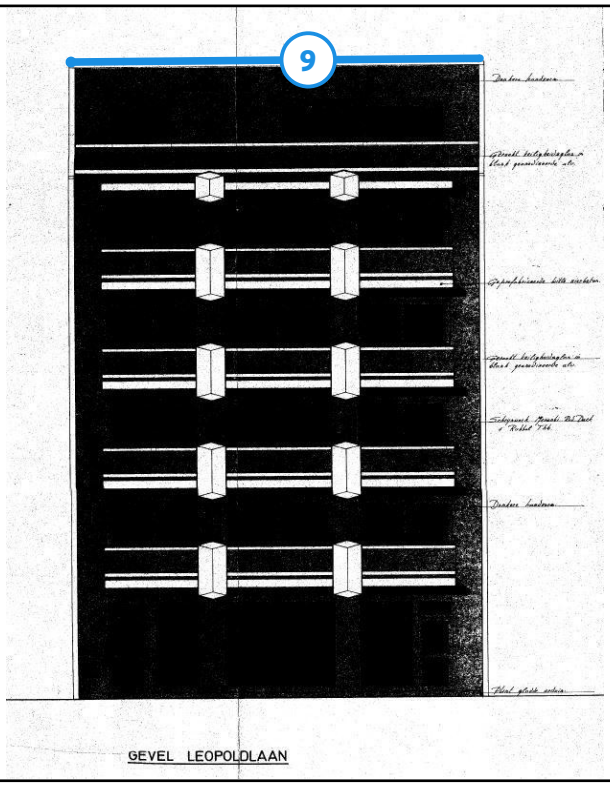
Plan 1.6: Voorgevel

Beschrijving	Type	Actie
9. Roofing dak hoofdgebouw	Geen asbest	-

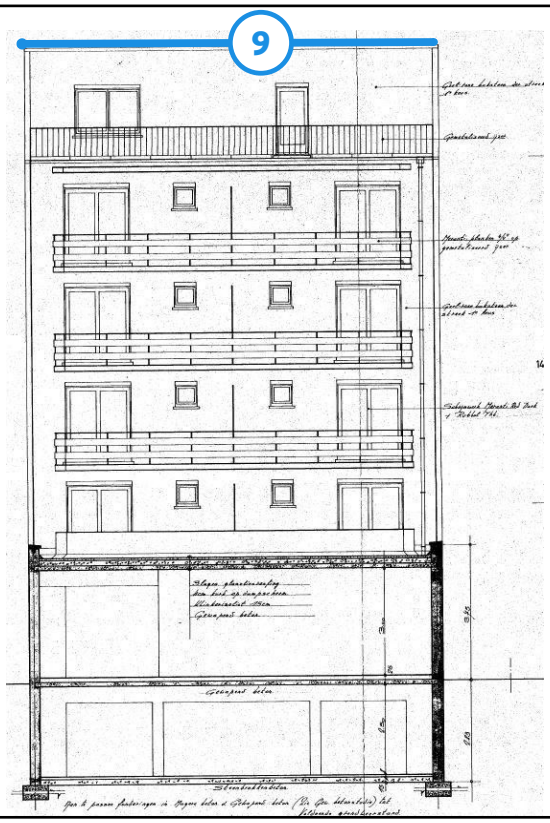
Plan 1.7: Achtergevel

Beschrijving	Type	Actie
9. Roofing dak hoofdgebouw	Geen asbest	-

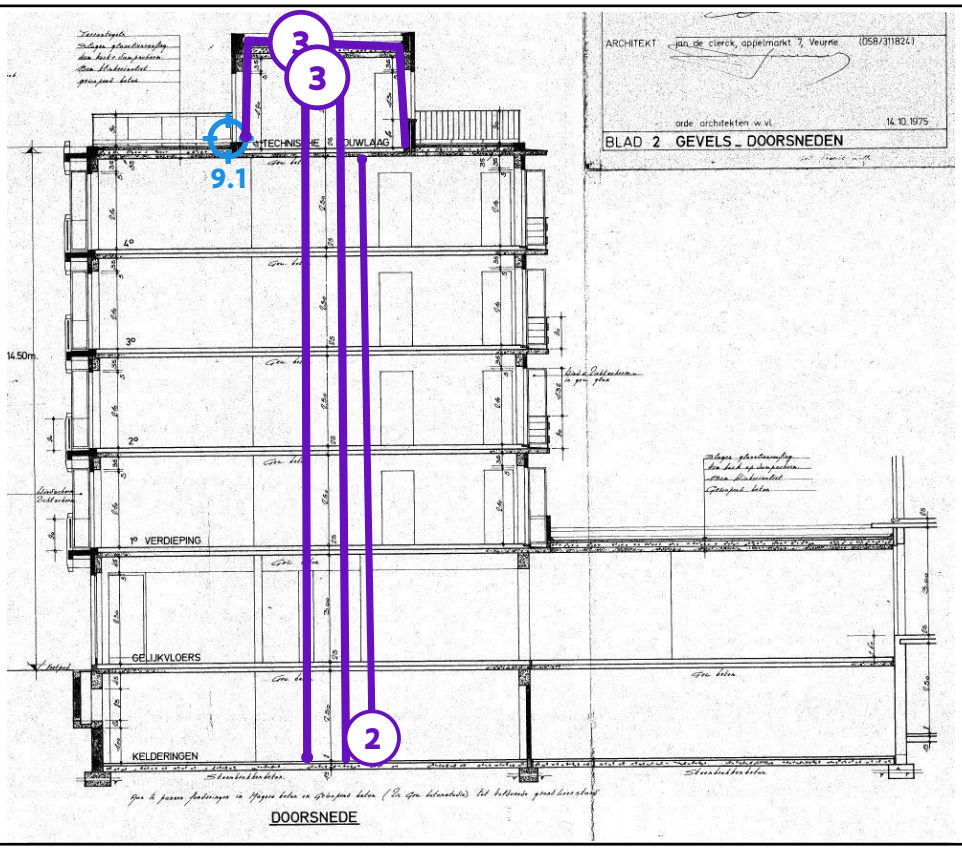
Plan 1.8: Doorsnede

Uitleg van de asbestdeskundige: De vroegere afvalschacht is op iedere verdieping hermetisch afgesloten, zodat de asbestdeskundige deze niet kan inspecteren.

Uitleg van de asbestdeskundige: De liftschacht is niet te inspecteren van uit de liftkooi. De liftschacht is enkel toegankelijk voor gekwalificeerde personen. Deze was niet beschikbaar. De asbestdeskundige beschikt niet over deze specifieke kwalificatie en kan geen uitspraken doen over eventueel aanwezige asbesttoepassingen.

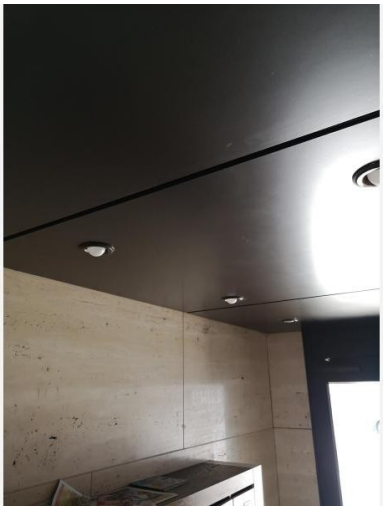
Fiche 7: Plafond inkom

Het plafond is afgewerkt met robuste houten platen. De asbestdeskundige kan geen uitspraken doen over de onderliggende laag, gezien het om een niet-destructief onderzoek gaat.

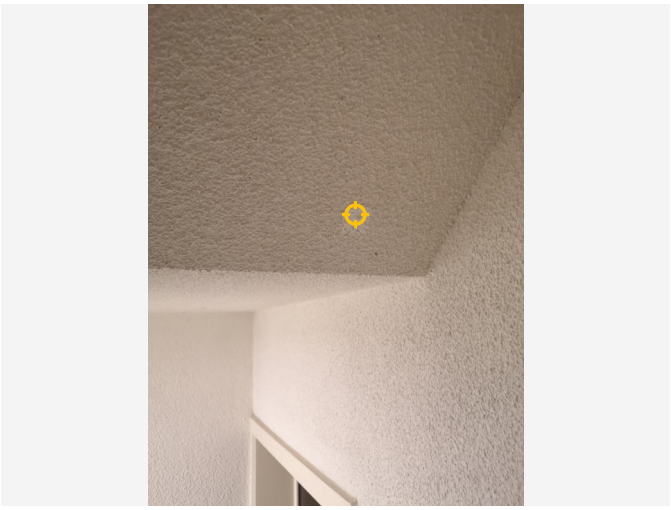
Fiche 8: Pleister trappenhal

Geen asbest

#	Type	Referentie	Resultaat
8.1	Mengmonster	V2	Geen asbest

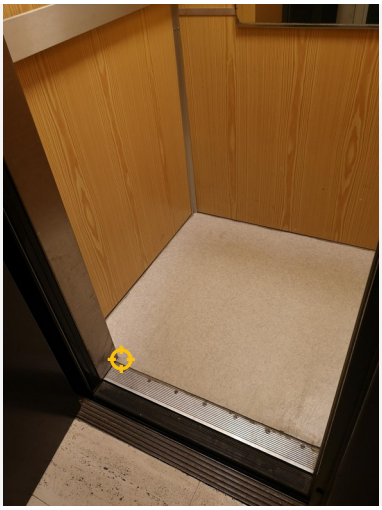
Fiche 10: Vloerzeil lift

Geen asbest

#	Type	Referentie	Resultaat
10.1	Puntmonster	V3	Geen asbest
