Asbestinventarisattest

Schoolstraat 14/0001, 8930 Menen

Attestnummer : **20251018-000027.001**
Uitgegeven op : **18.10.2025**
Geldig tot : **18.10.2035**

Asbestveilig (maar niet asbestvrij)

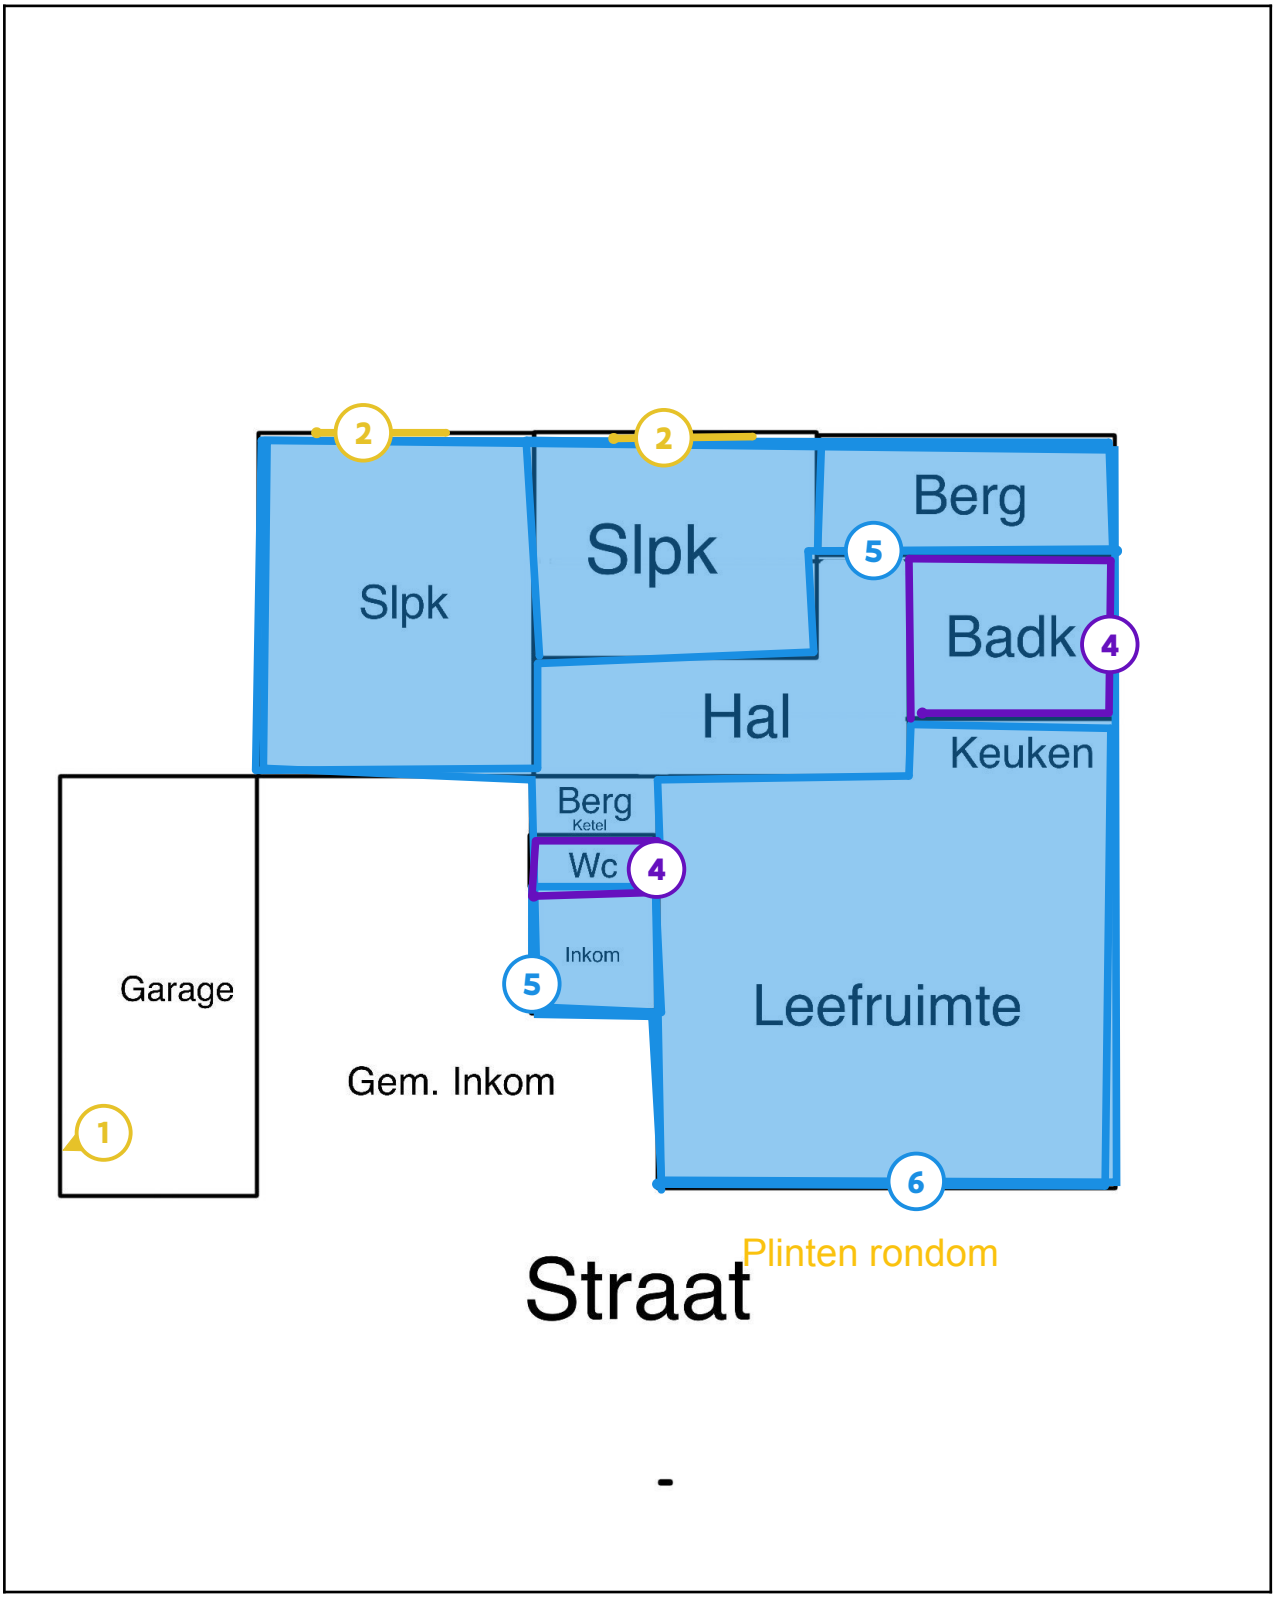
Plan 1.1: Gelijksvloers

1. Bakeliet toepassingen	Asbestmateriaal	Zorgvuldig beheren
2. Mastiek ramen (schrijnwerk)	Asbestmateriaal	Zorgvuldig beheren
3. Advies lijmlaag intacte plinten	Advies	-
4. Advies lijmlaag intacte wandtegels	Advies	-
5. Pleisterwerk wanden	Geen asbest	-
6. Pleisterwerk plafond	Geen asbest	-

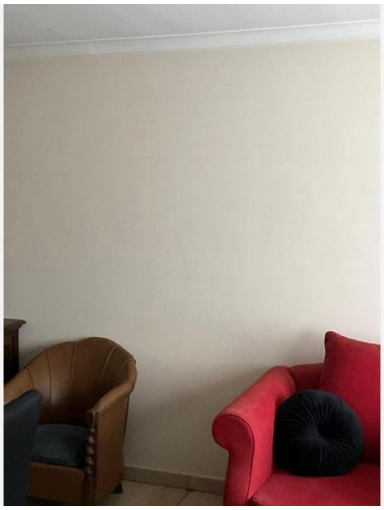
Fiche 5: Pleisterwerk wanden

Geen asbest

Beschrijving	Pleisterwerk wanden
Omgeving	Binnen
Primaire drager	Binnenwand
Bindmiddel van materiaal	Gips - kalk
Gebondenheid op basis van bindmiddel	Niet-hechtgebonden
Hoeveelheid (oppervlakte - dikte - aantal)	• 150,00 m^2 - 1,00 cm - 1 stuk
Totaal volume	1,50 m^3
Identificatiemethode	Vaststelling met bewijsdocument, zonder monstername
Destructieve handeling voor identificatie	Nee
Opmerking	Analyse op basis van monstername in appartement 0101.
