# Asbestinventarisattest

Heulsekasteelstraat 7C/32, 8501 Kortrijk

Attestnummer : **20250618-000108.000**
Uitgegeven op : **18.06.2025**
Geldig tot : **18.06.2035**

**Asbestveilig** (maar niet asbestvrij)

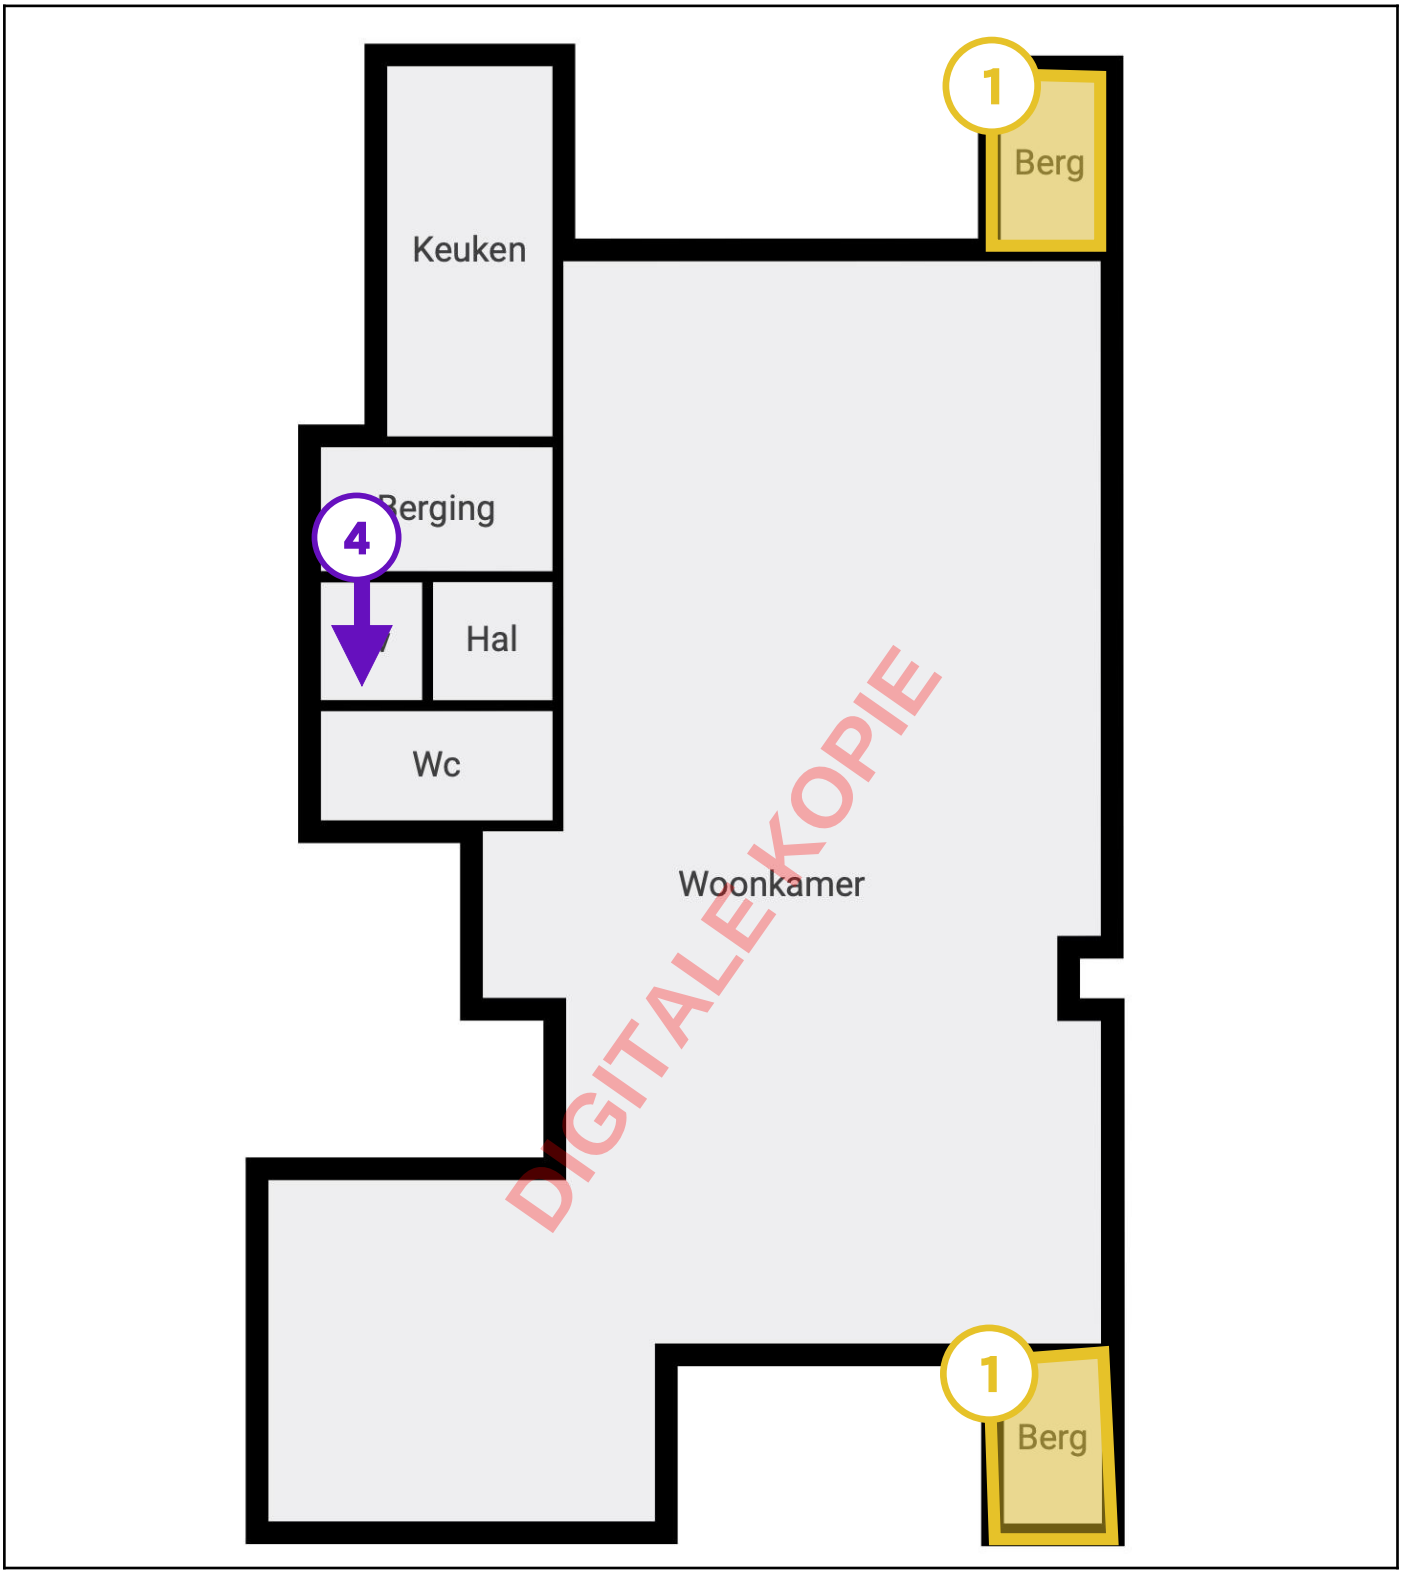
# Plan 1.1: Grondplan - Gelijkvloers

| 1. Onderdakplaten - Hellend dak | Asbestmateriaal | Zorgvuldig beheren |
| 4. Verwarmingsketel (Na 2001) | Advies | - |

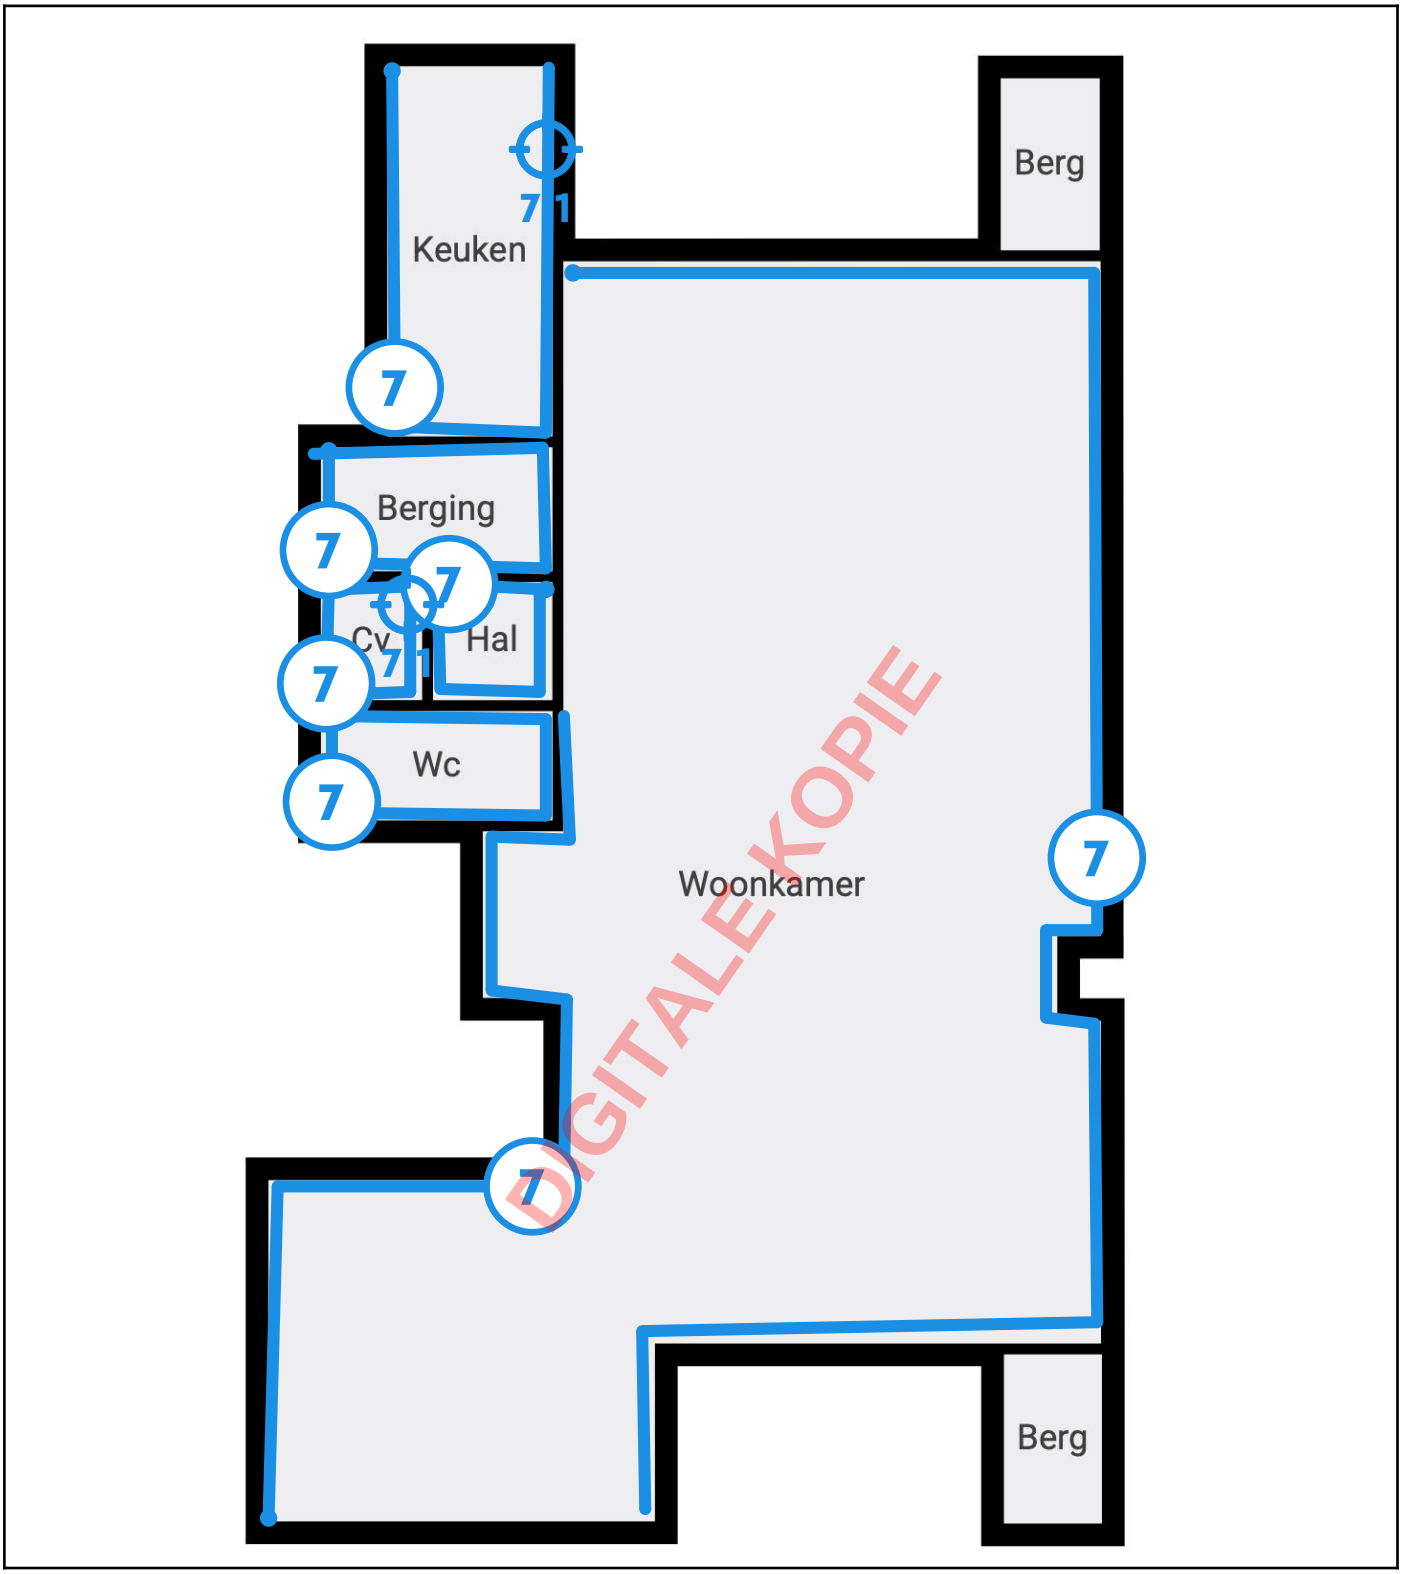
# Plan 1.2: Grondplan - Gelijkvloers

| Beschrijving | Type | Actie |
|---|---|---|
| 7. Pleisterwerk - Muren | Geen asbest | - |

| 7.1 Code: 109625-1 | Mengmonster | - |

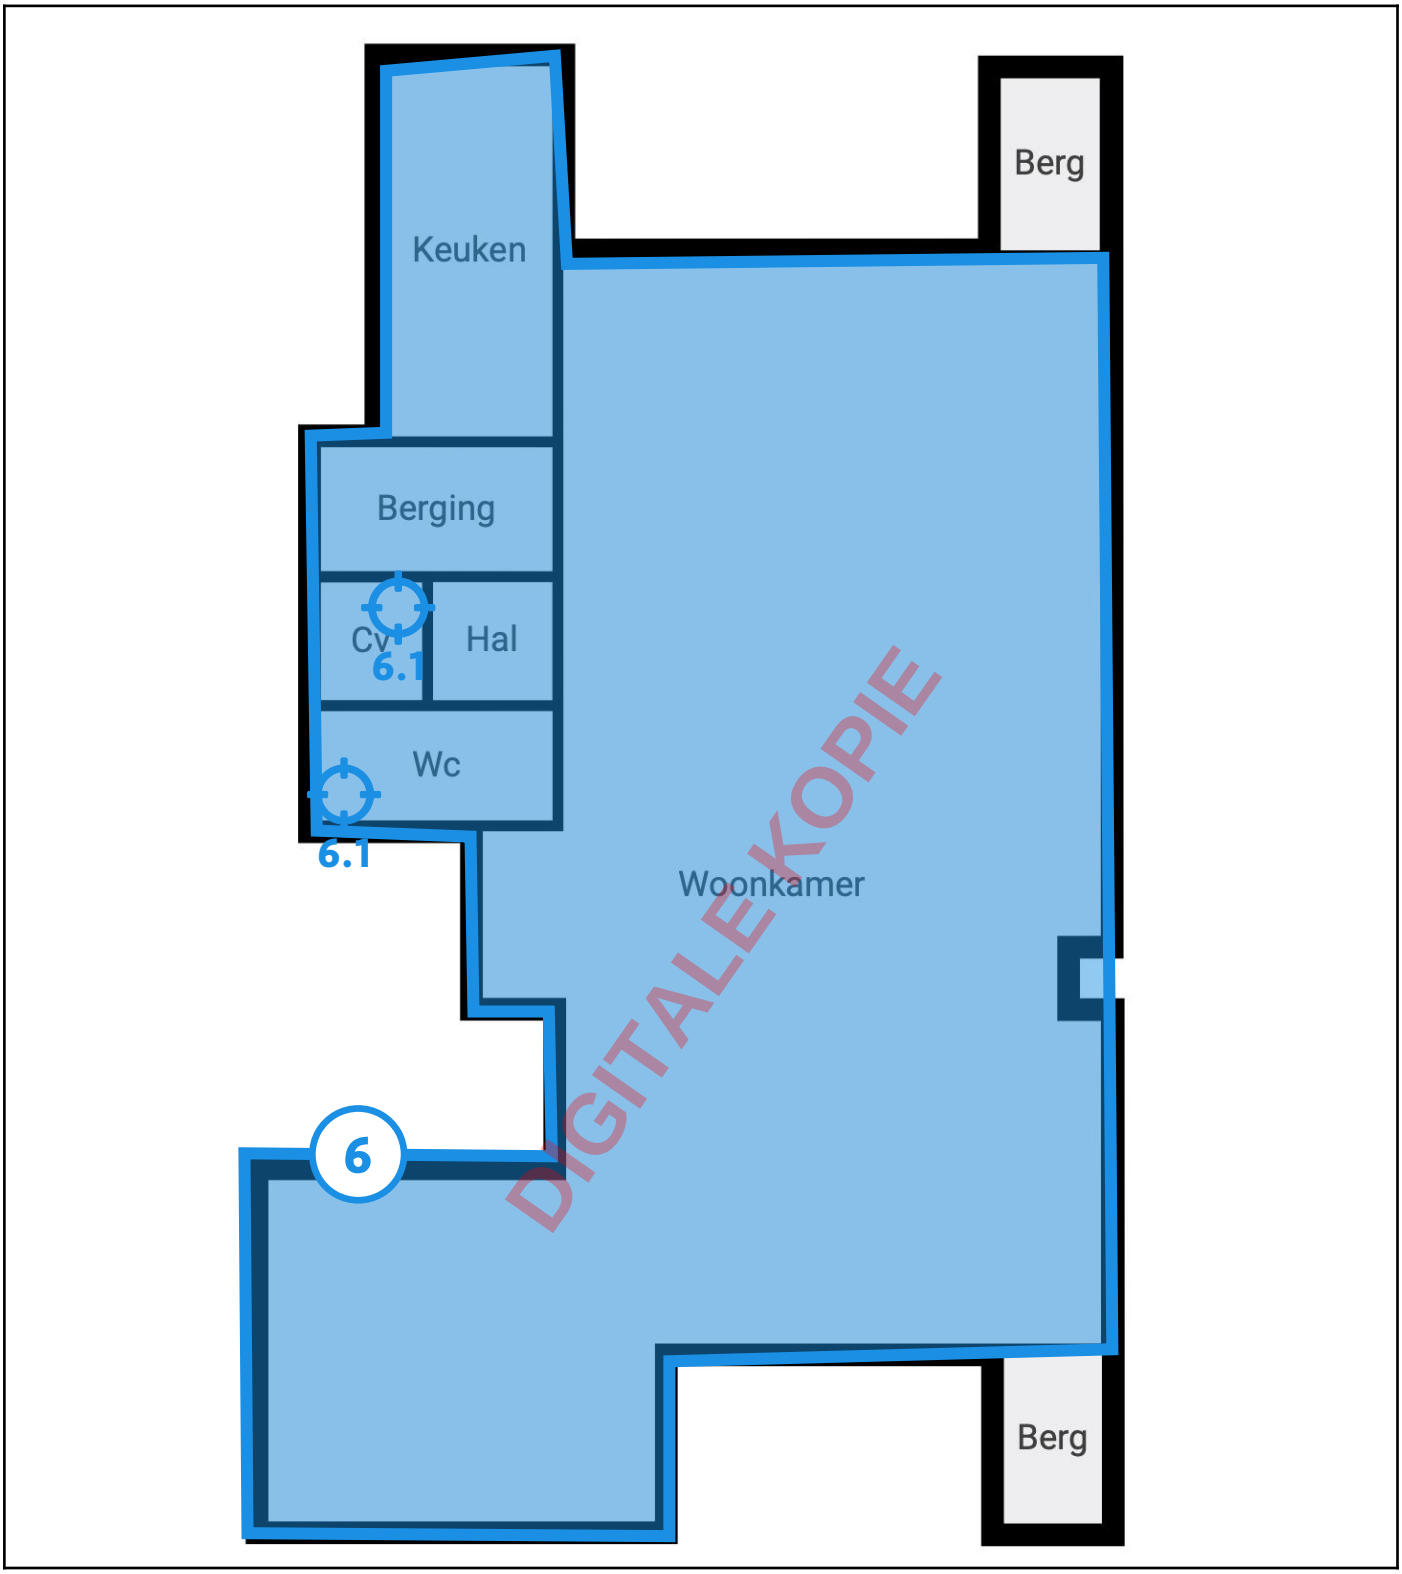
# Plan 1.3: Grondplan - Gelijkvloers

| Beschrijving | Type | Actie |
|---|---|---|
| 6. Pleisterwerk - Plafonds | Geen asbest | - |

| 6.1 Code: 109625-2 | Mengmonster | - |

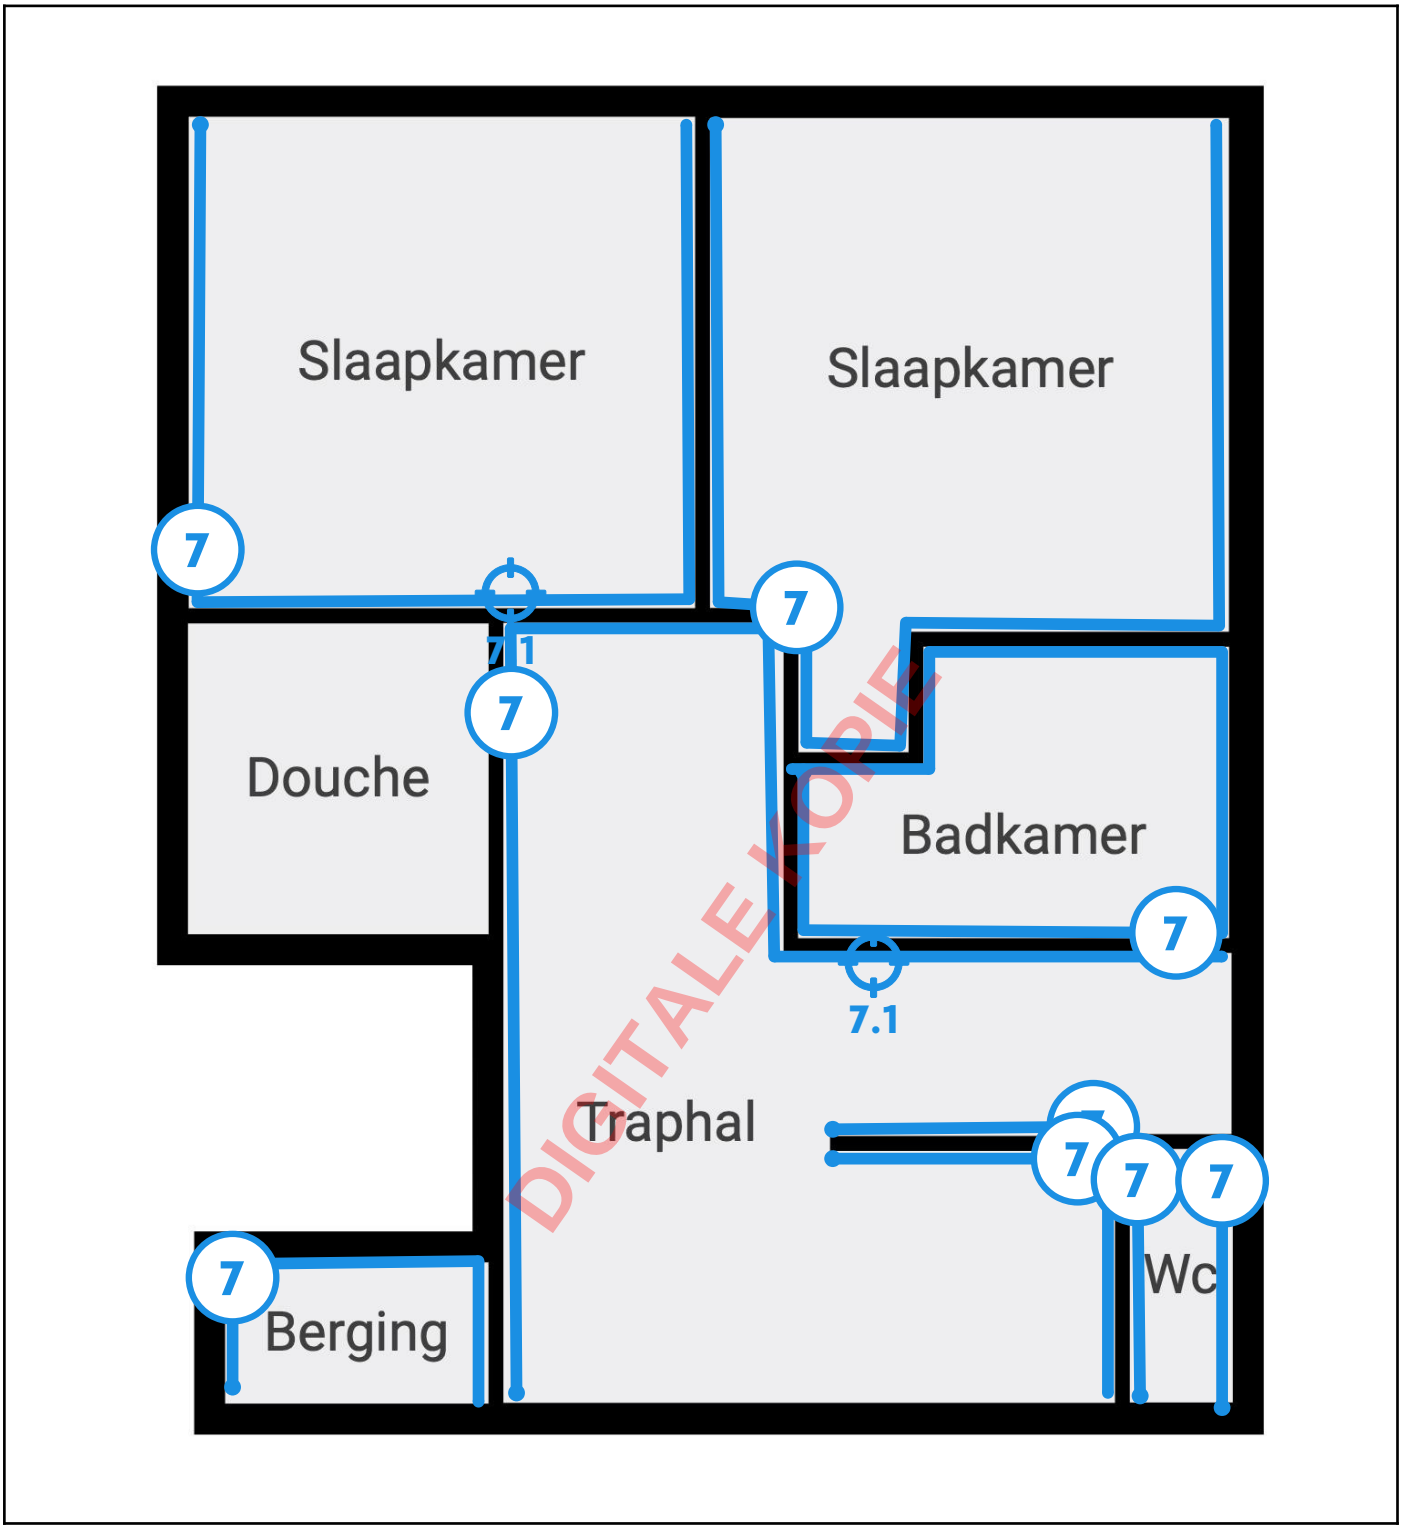
## Plan 1.4: Grondplan - Verdieping

| Beschrijving | Type | Actie |
|---|---|---|
| 7. Pleisterwerk - Muren | Geen asbest | - |

| 7.1 Code: 109625-1 | Mengmonster | - |

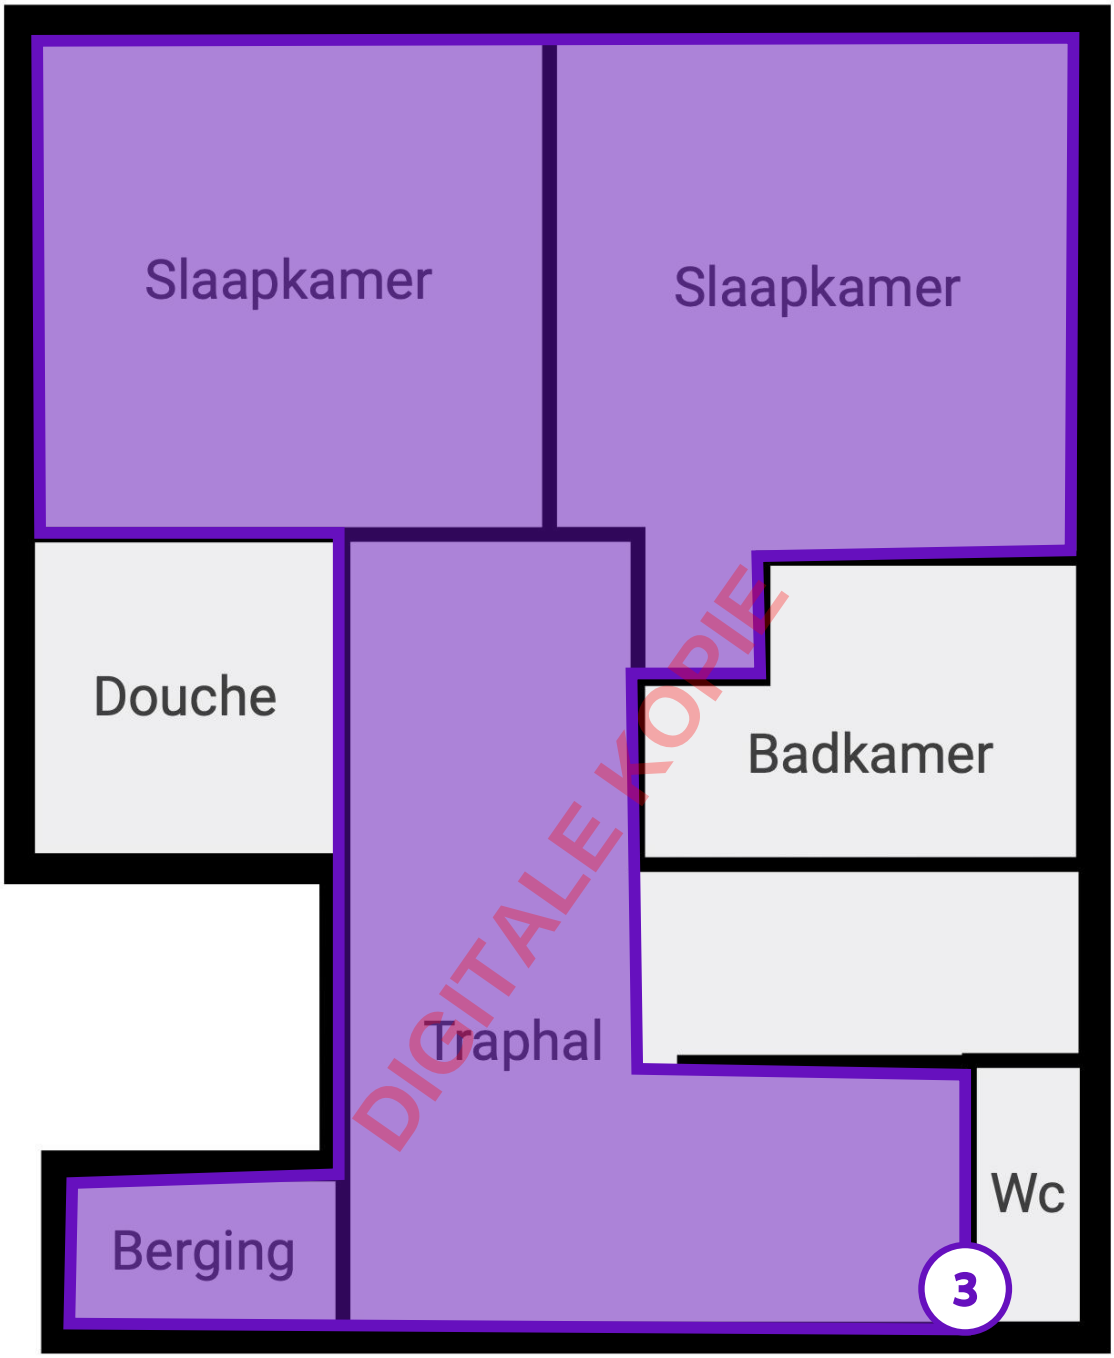
## Plan 1.5: Grondplan - Verdieping

| 3. Geen verdacht vloerzeil waargenomen (Onderliggende lagen) | Advies | - |

Het vloerzeil zelf is niet-asbestverdacht (onderlaag in vilt). Geen destructief onderzoek gepleegd naar eventuele verdachte onderliggende (lijm)lagen, daar vloerzeilen intact waren op het bezoek (Conform opdracht). Als u oudere lijm of verdachte onderliggende lagen tegenkomt, laat dan eerst een staal uitvoeren alvorens eventuele werken verder te zetten.

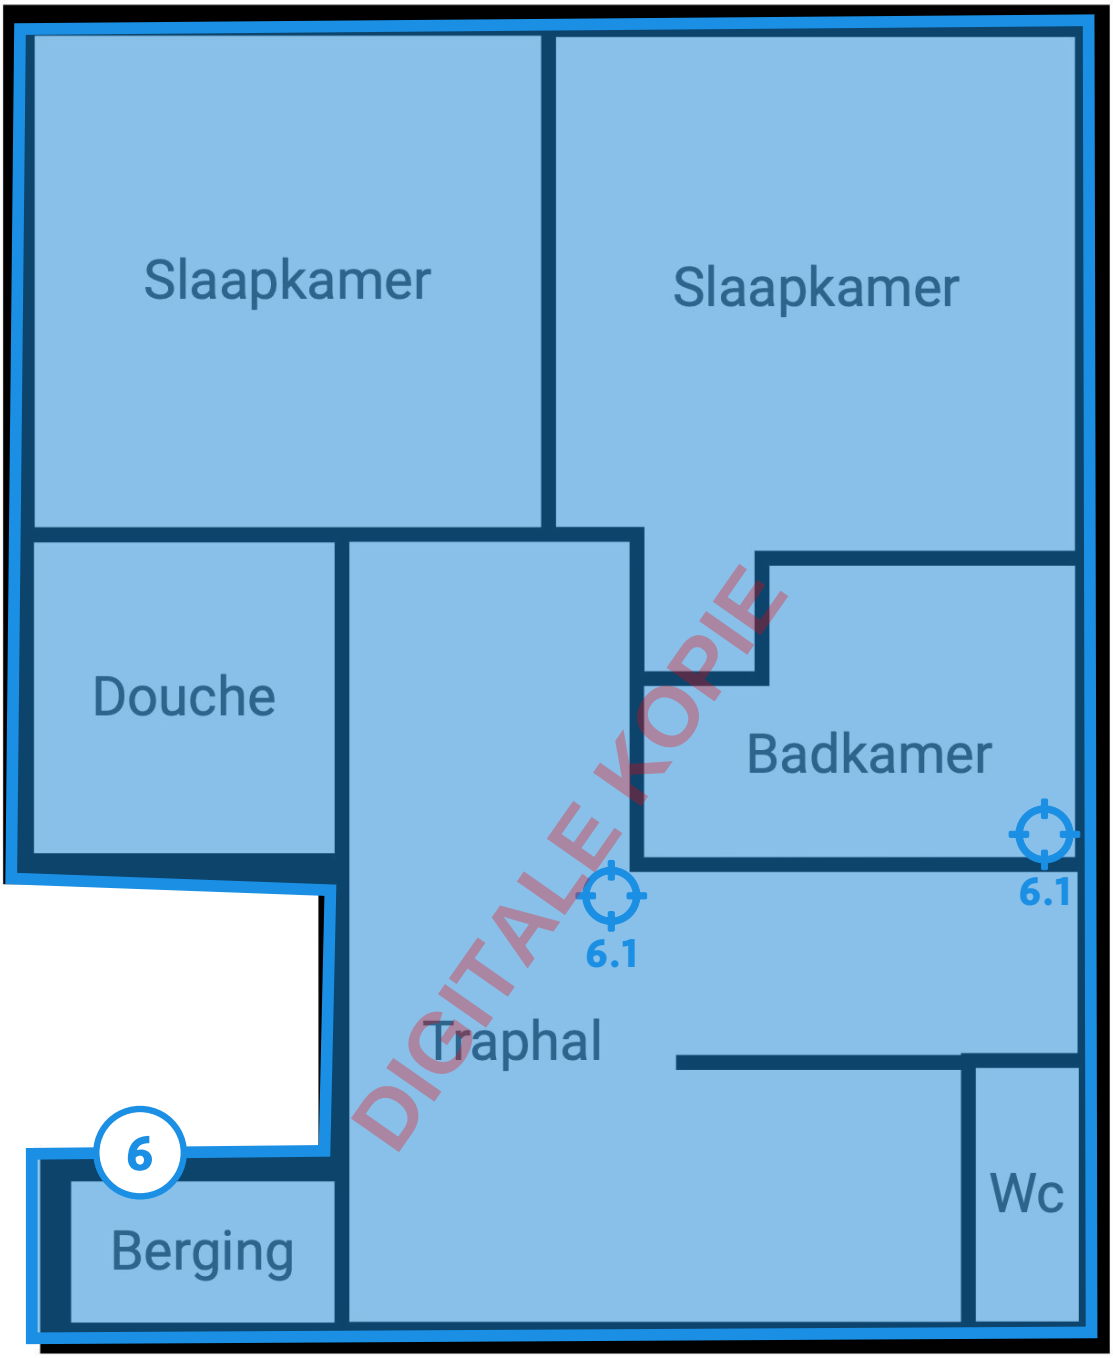
# Plan 1.6: Grondplan - Verdieping

| Beschrijving | Type | Actie |
|---|---|---|
| 6. Pleisterwerk - Plafonds | Geen asbest | - |

| 6.1 Code: 109625-2 | Mengmonster | - |

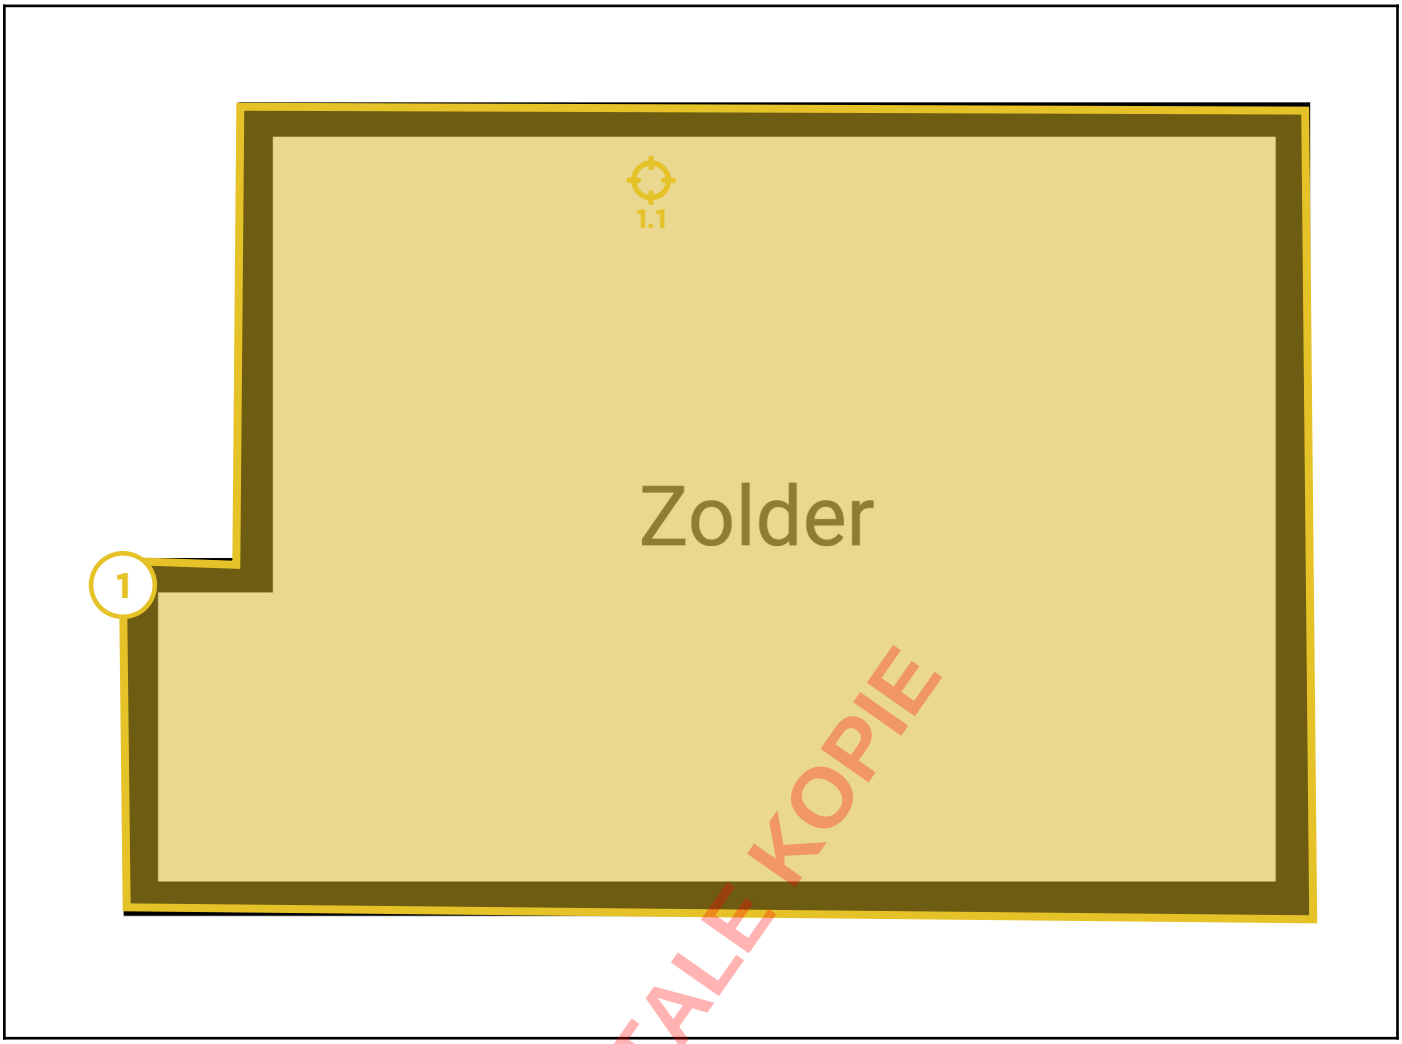
# Plan 1.7: Grondplan - Zolder

| Beschrijving | Type | Actie |
|---|---|---|
| 1. Onderdakplaten - Hellend dak | Asbestmateriaal | Zorgvuldig beheren |
| 1.1 Code: 109625-3 | Puntmonster | - |

| **Eindbeoordeling materiaalrisico** | Laag materiaalrisico en/of verlaagde kans op vezelvrijgave |

| **Toestand van het materiaal** | Licht beschadigd, licht verweerd. Intact calciumsilicaatmateriaal of categorie III 'gebondenheid' |

- Scherm in afwachting van verwijdering het asbestmateriaal af van luchtstromingen en verstoring: bijvoorbeeld door het te verpakken, te fixeren, af te dekken, signalisatie - afbakening aan te brengen, ...
- Zorg voor een veilig beheer en verwijder dit asbestmateriaal wanneer het bij werken eenvoudig bereikbaar wordt. Controleer de toestand jaarlijks op wijzigingen.

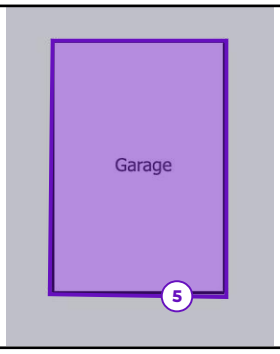
# Plan 1.8: Grondplan - Garage

| Beschrijving | Type | Actie |
|---|---|---|
| 5. Opgebouwd uit niet-asbestverdachte materialen - Garage | Advies | - |

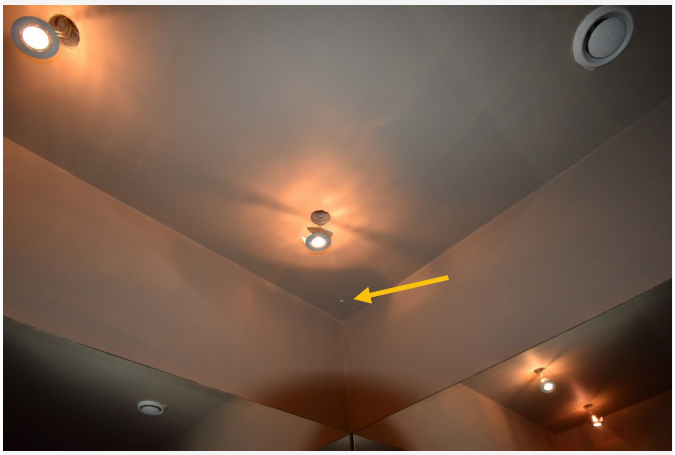
# Fiche 6: Pleisterwerk - Plafonds

Geen asbest

| # | Type | Referentie | Resultaat |
|---|---|---|---|
| 6.1 | Mengmonster | 109625-2 | Geen asbest |
