Asbestinventarisattest

Barkenlaan 1/0101, 8660 De Panne

Attestnummer : **20260902-000264.000**
Uitgegeven op : **02.09.2026**
Geldig tot : **Onbeperkt** (tenzij de toestand wijzigt)

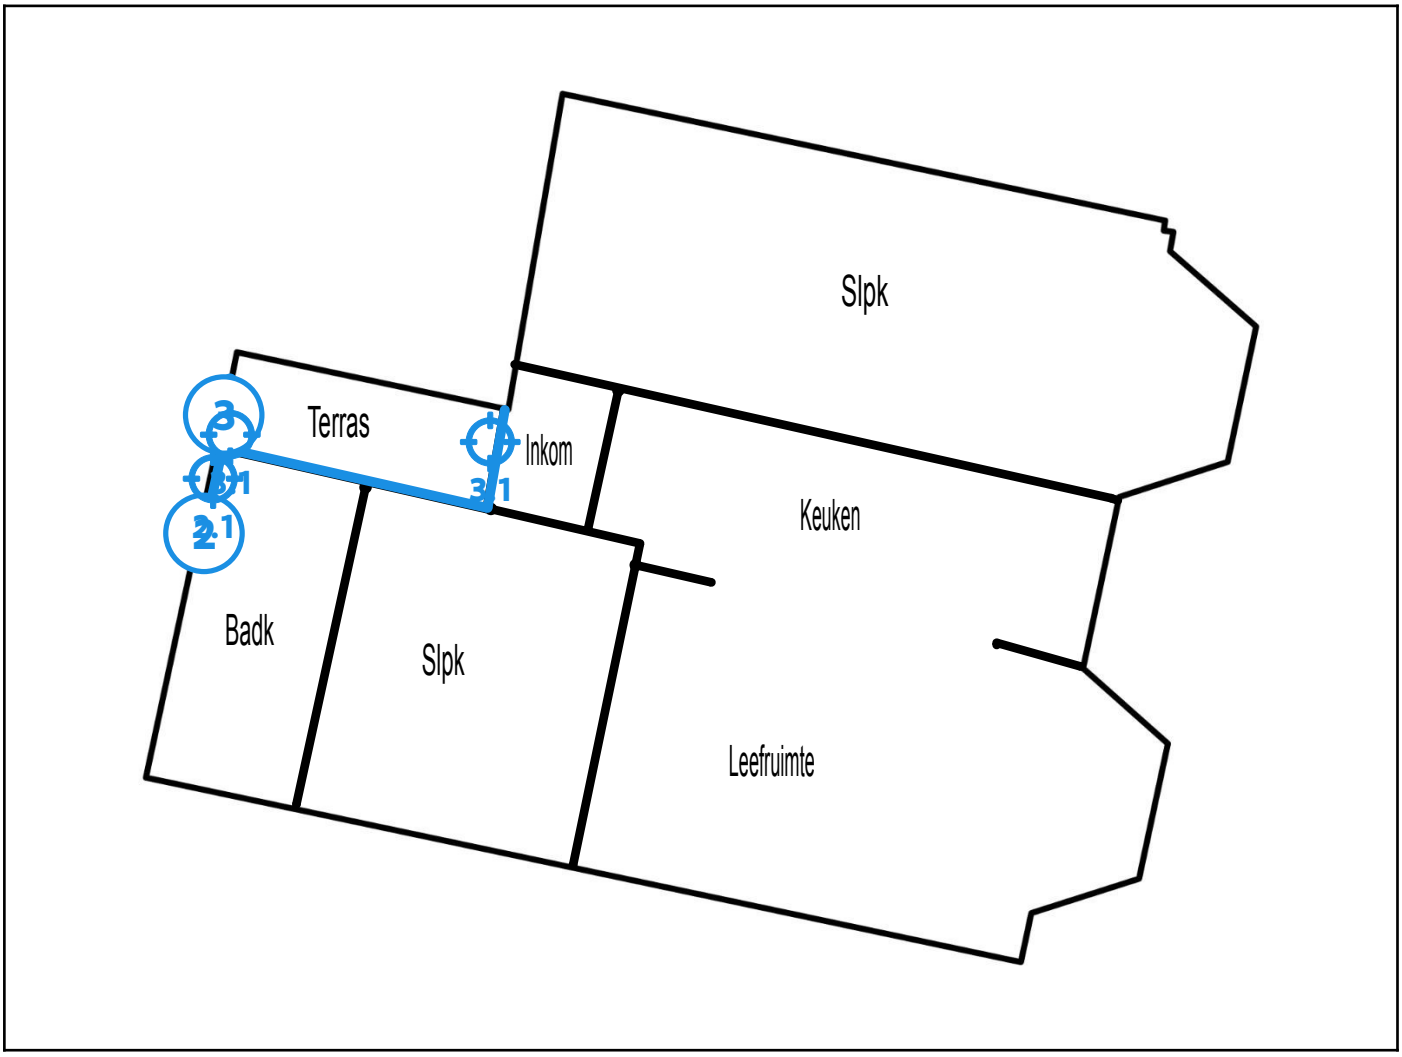
Plan 1.1: Appartement 0101

Beschrijving	Type	Actie
2. Vinyl wand	Geen asbest	-
2.1 Code: MM03	Puntmonster	-
3. Gevel met crepi	Geen asbest	-
3.1 Code: MM02	Mengmonster	-

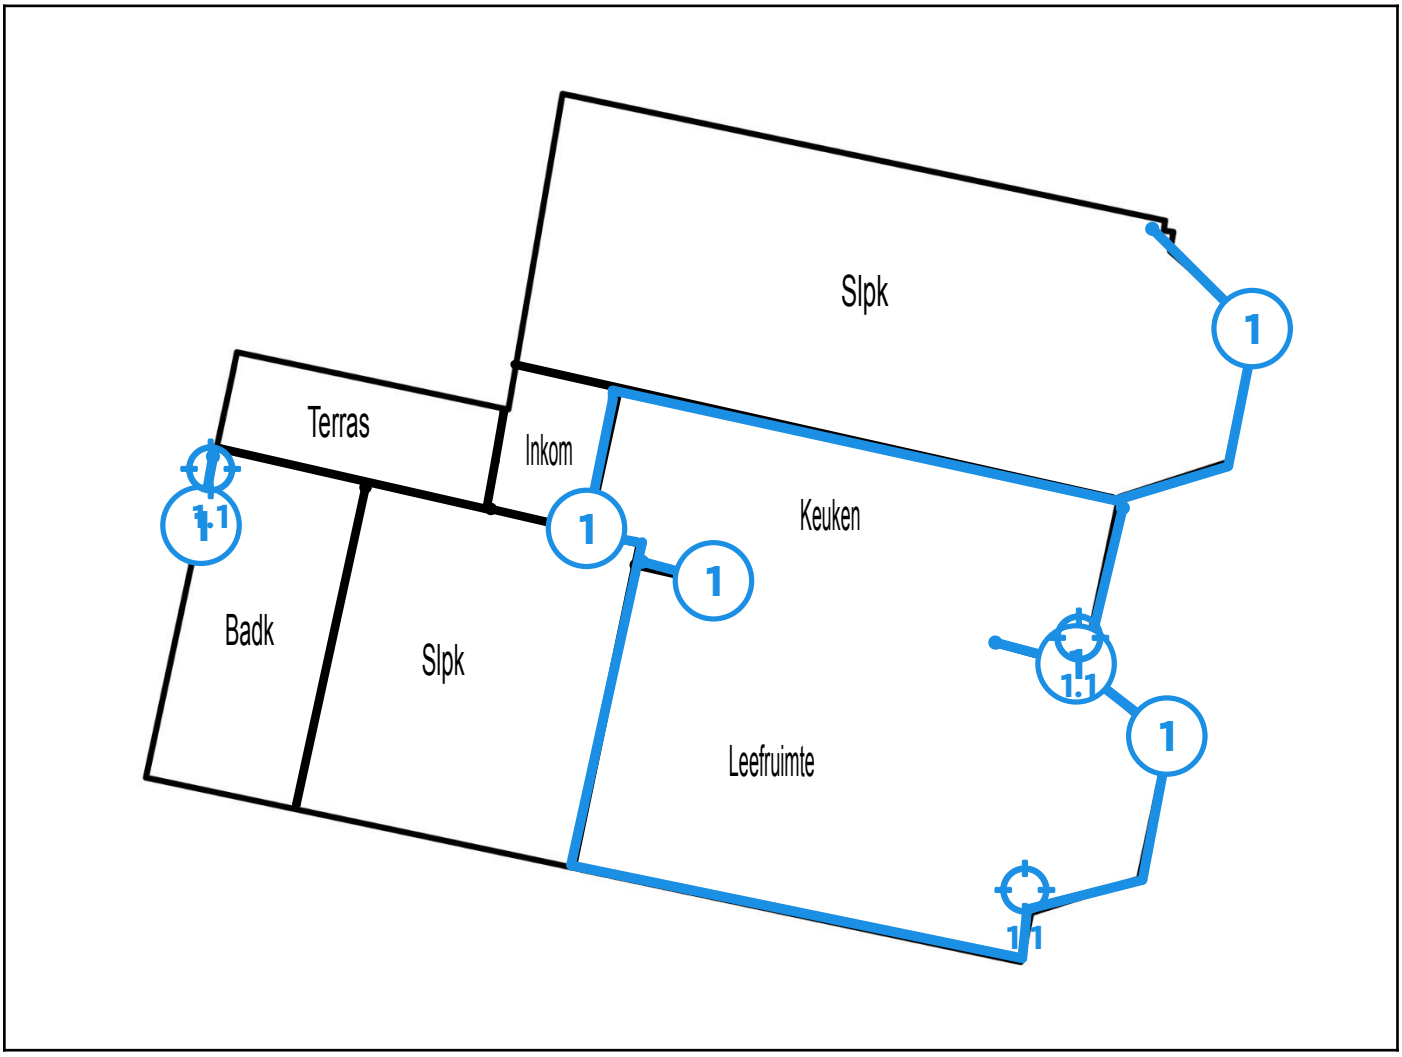
Plan 1.2: Appartement 0101

Beschrijving	Type	Actie
1. Pleisterwerk wanden	Geen asbest	-
1.1 Code: MM01	Mengmonster	-

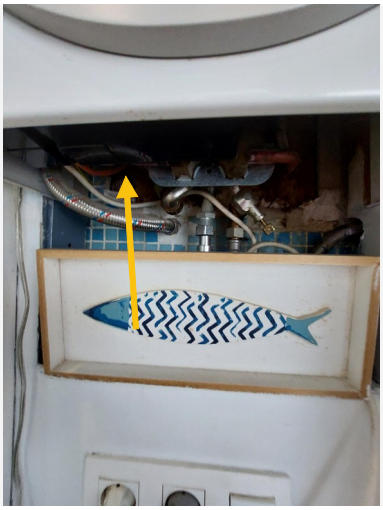
Fiche 2: Vinyl wand

Geen asbest

#	Type	Referentie	Resultaat
2.1	Puntmonster	MM03	Geen asbest

Beschrijving	Vinyl wand
Omgeving	Binnen
Primaire drager	Vloer
Bindmiddel van materiaal	Karton - papier - viltachtig
Gebondenheid op basis van bindmiddel	Niet-hechtgebonden
Hoeveelheid (oppervlakte - aantal)	• 10,00 m^2 - 1 stuk
Totale oppervlakte	10,00 m^2
Identificatiemethode	Een monstername door de asbestdeskundige met laboanalyse door een asbestlabo.
Destructieve handeling voor identificatie	Nee
Opmerking	De hoeveelheid is een zo nauwkeurig mogelijke opmeting, waar evenwel afwijkingen op mogelijk zijn. Gezien deze achter pleister en betegeling zat en slechts een deeltje zichtbaar was onder de boiler, kan er mogelijks in het appartement nog zo vinyl achter de muren en voorzetwanden zitten. Laat bij verbouwingen een destructieve inventaris opstellen.

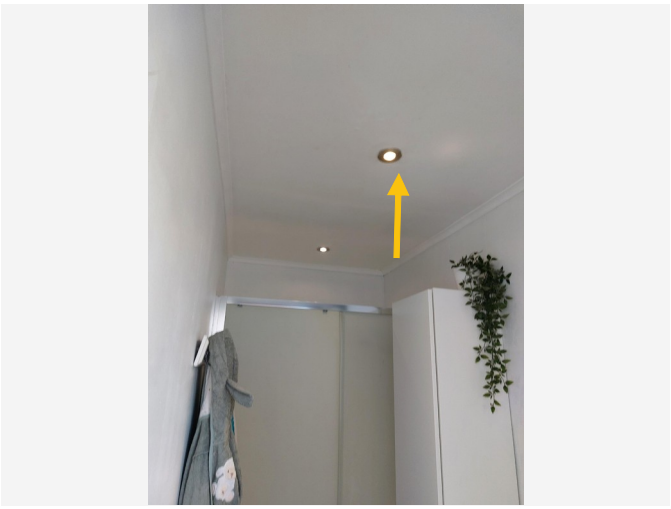
Beschrijving	Notitie	Terug te vinden op plannen
Fiche 4: Plafonds uit niet asbestverdacht materiaal	De plafonds zijn gemaakt van niet-asbestverdachte materialen (bijvoorbeeld laminaat, gyproc,hout...), deze toepassingen zijn niet asbestverdacht. We hebben echter niet kunnen vaststellen of er mogelijk asbestverdachte of asbesthoudende materialen achter deze toepassingen aanwezig zijn. Bij renovatie of sloop is het aangeraden om een destructief onderzoek te laten uitvoeren van deze toepassingen.	-
