Asbestinventarisattest

Koninginnelaan 51/0201, 8660 De Panne

Attestnummer : **20260209-000405.000**
Uitgegeven op : **09.02.2026**
Geldig tot : **Onbeperkt** (tenzij de toestand wijzigt)

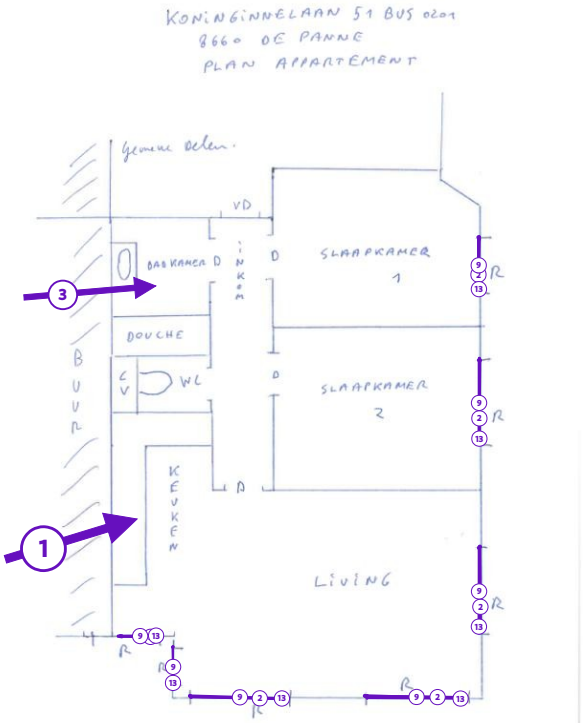
Plan 1.1: plan appartement

Beschrijving	Type	Actie
1. vilt gootsteen niet verdacht	Advies	-
2. venstertabletten zijn van kunststof	Advies	-
3. badkamer is volledig vernieuwd	Advies	-
9. geen verdachte siliconen aanwezig	Overige ruimte of materiaal	-
13. geen mastiek tussen gevel en raam	Overige ruimte of materiaal	-

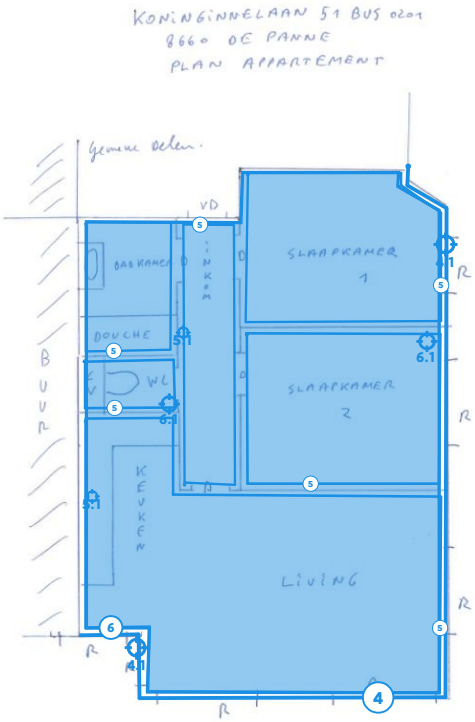
Plan 1.2: pleister appartement

Beschrijving	Type	Actie
4. crepie gevel	Geen asbest	-
4.1 Code: MM 03	Mengmonster	-
5. pleister muren	Geen asbest	-
5.1 Code: MM 01	Mengmonster	-
6. pleister plafond	Geen asbest	-
6.1 Code: MM 02	Mengmonster	-

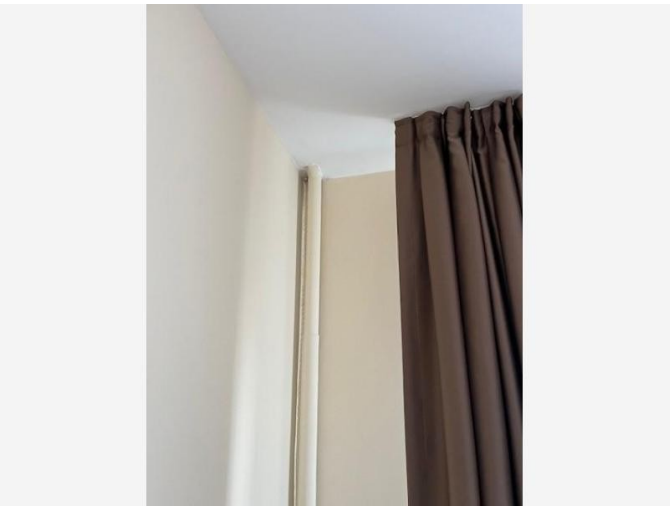
Fiche 6: pleister plafond

Geen asbest

#	Type	Referentie	Resultaat
6.1	Mengmonster	MM 02	Geen asbest
