Asbestinventarisattest

Hendrik Consciencelaan 10/0901, 8660 De Panne

Attestnummer : **20260715-000316.000**
Uitgegeven op : **15.07.2026**
Geldig tot : **Onbeperkt** (tenzij de toestand wijzigt)

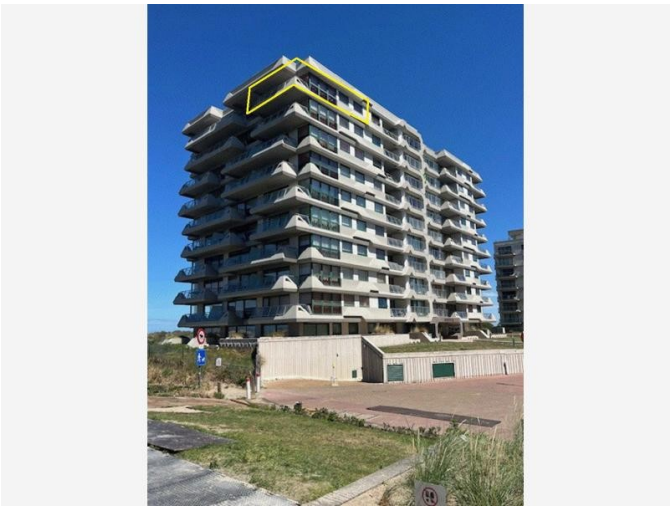
Zone 1: Hoofdgebouw

0 Asbestmaterialen

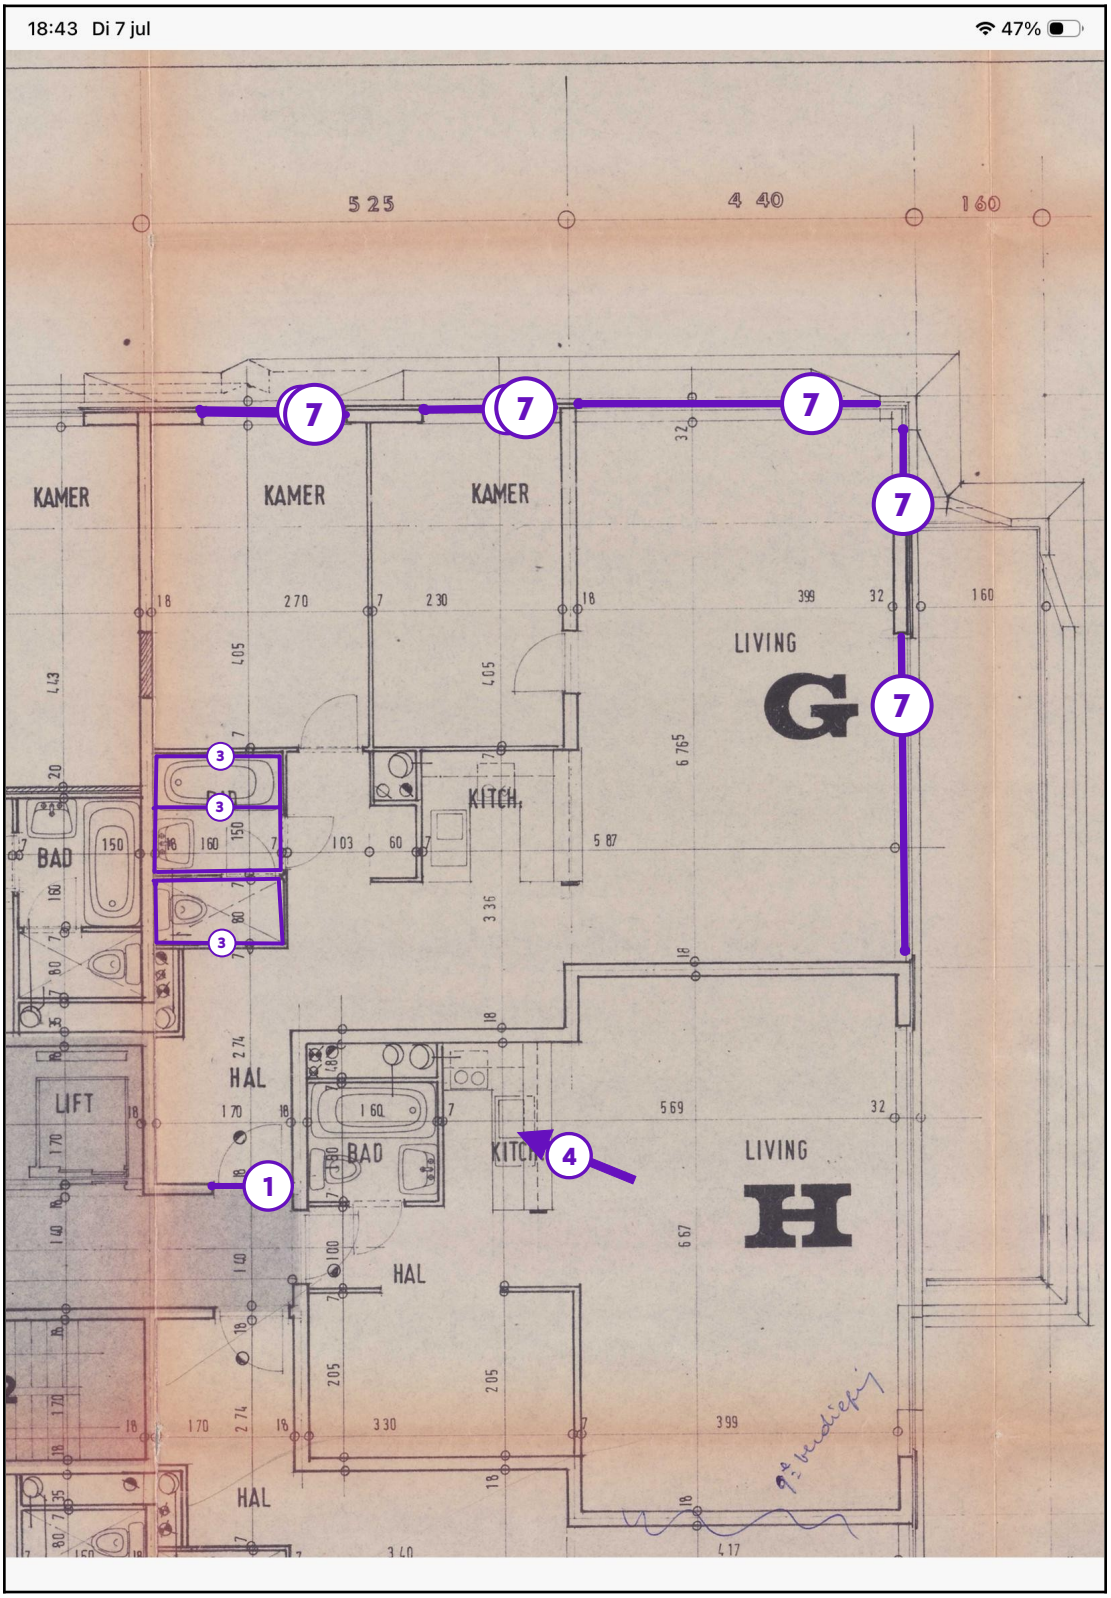
Plan 1.1: plan appartement

1. entreporte en tabletten van natuursteen	Advies	-
3. tegellijm wandtegels niet bemonsterd	Advies	-
4. gen vilt onder de spoelbak	Advies	-
7. ramen van 2014	Overige ruimte of materiaal	-

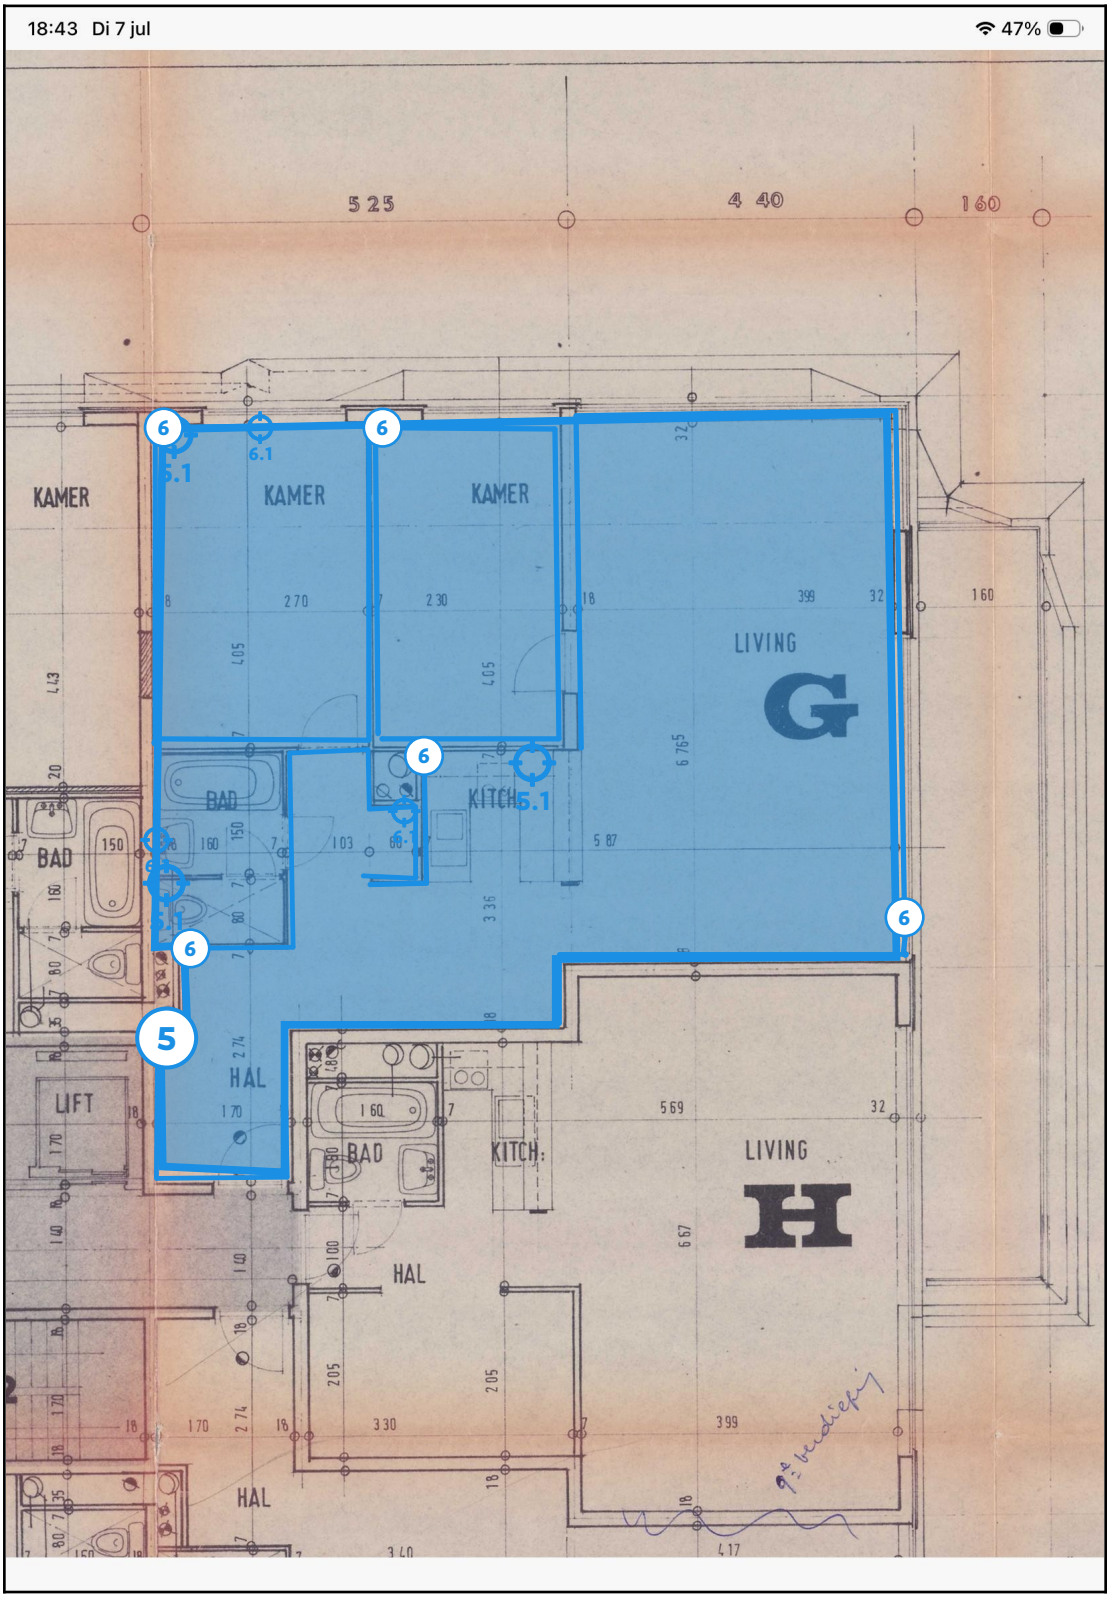
Plan 1.2: pleister appartement

5. pleister plafond	Geen asbest	-
5.1 Code: MM 02	Mengmonster	-
6. pleister muren	Geen asbest	-
6.1 Code: MM 01	Mengmonster	-

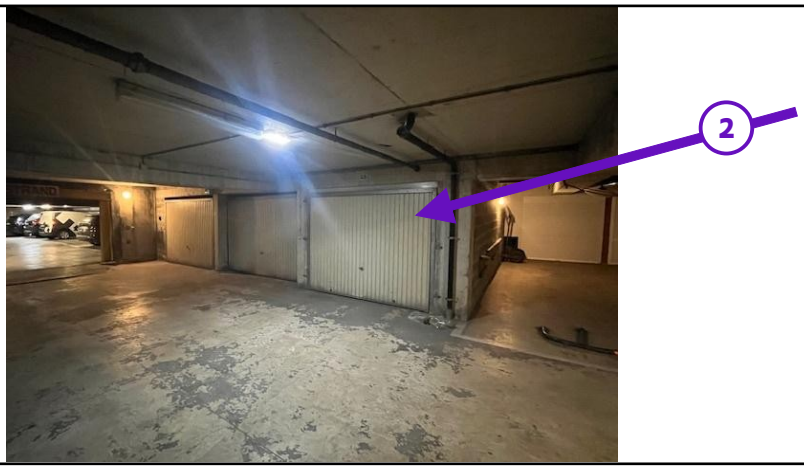
Plan 1.3: garage 33 op -1

Beschrijving	Type	Actie
2. geen asbestverdachte materialen thv garage 33 op -1	Advies	-

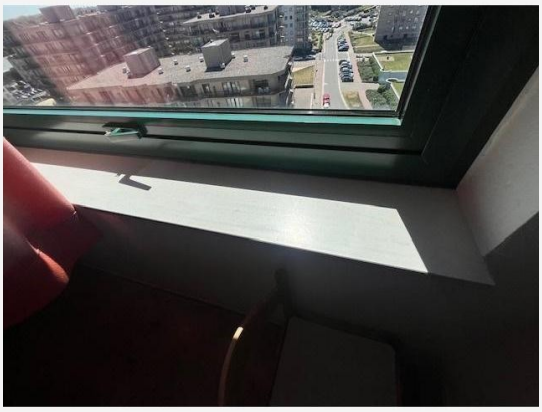
Fiche 1: entreporte en tabletten van natuursteen

De venstertabletten en de entreporte zijn van natuursteen en bijgevolg niet verdacht

Basis voor advies	De asbestdeskundige beoordeelt het materiaal als niet-asbestverdacht.

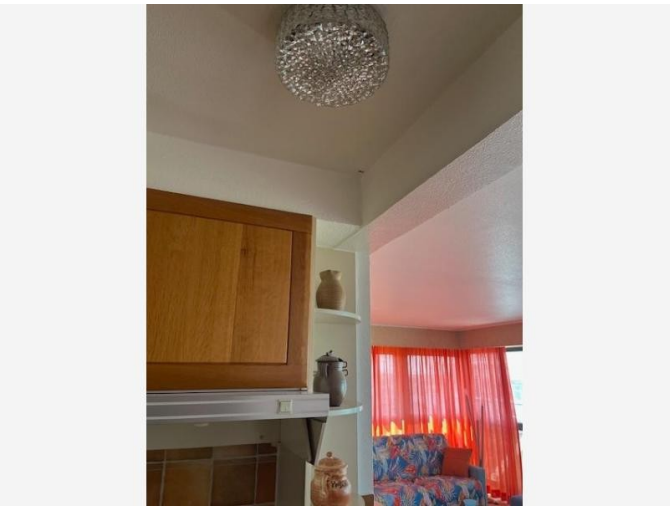
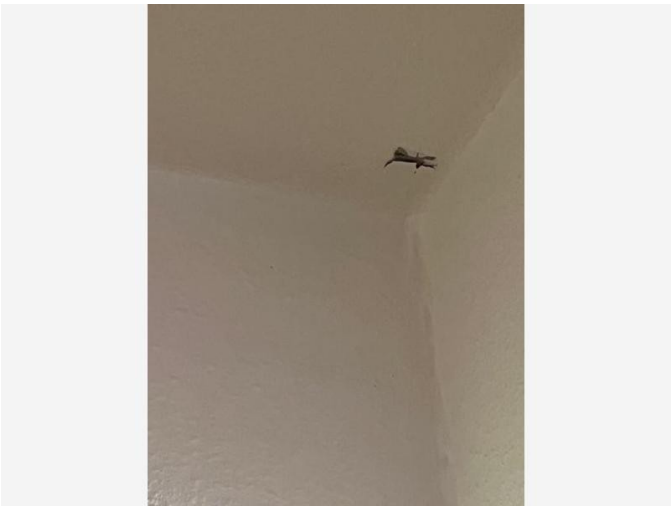
Fiche 5: pleister plafond

Geen asbest

#	Type	Referentie	Resultaat
5.1	Mengmonster	MM 02	Geen asbest

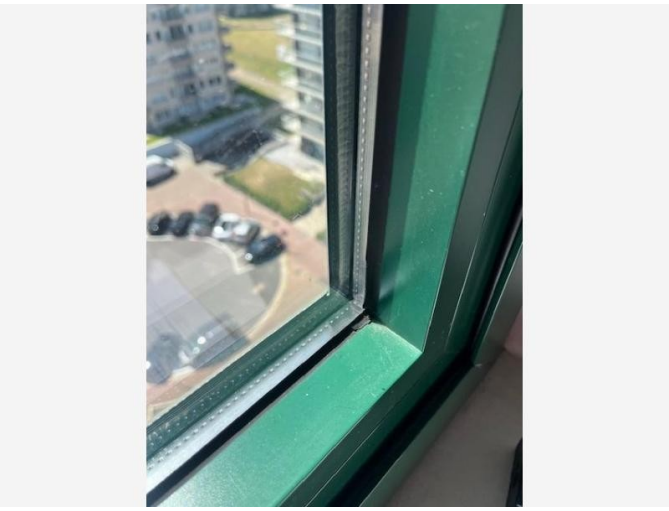
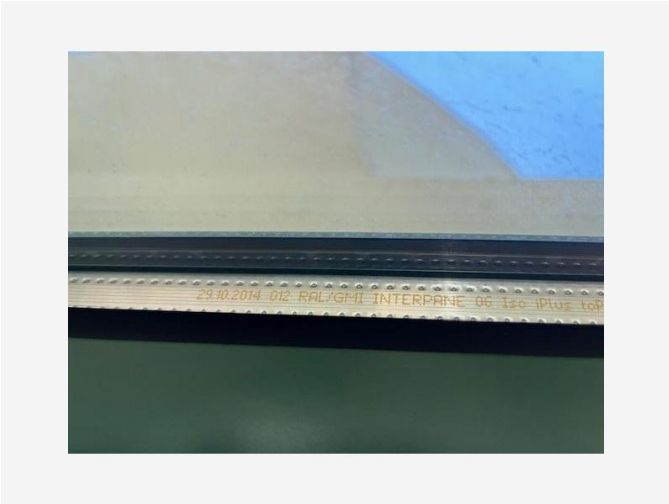
Beschrijving	Notitie	Terug te vinden op plannen
Fiche 7: ramen van 2014	De ramen zijn in 2014 vervangen dus bevatten geen asbestverdachte mastiek thv glas ramen noch tussen gevel en raam	Plan 1.1: plan appartement
