Asbestinventarisattest

Artanstraat 28, 8670 Koksijde

Attestnummer : **20261030-000115.000**
Uitgegeven op : **30.10.2026**
Geldig tot : **Onbeperkt** (tenzij de toestand wijzigt)

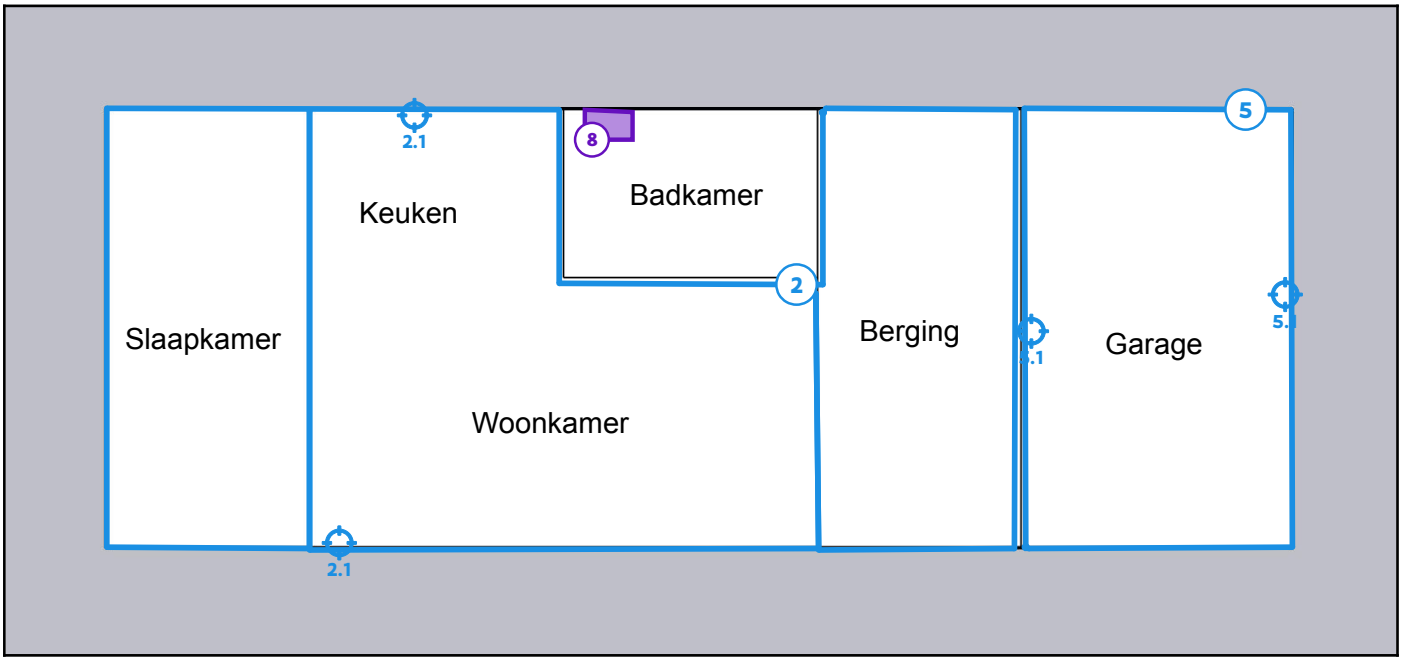
Plan 1.1: Plan gelijkvloers

Beschrijving	Type	Actie
2. Pleisterwerk - Muur	Geen asbest	-
2.1 Code: MM01	Mengmonster	-
5. Cementering - Muur binnen	Geen asbest	-
5.1 Code: MM04	Mengmonster	-
8. Materialen aan stookketel - Niet verdacht	Overige ruimte of materiaal	-

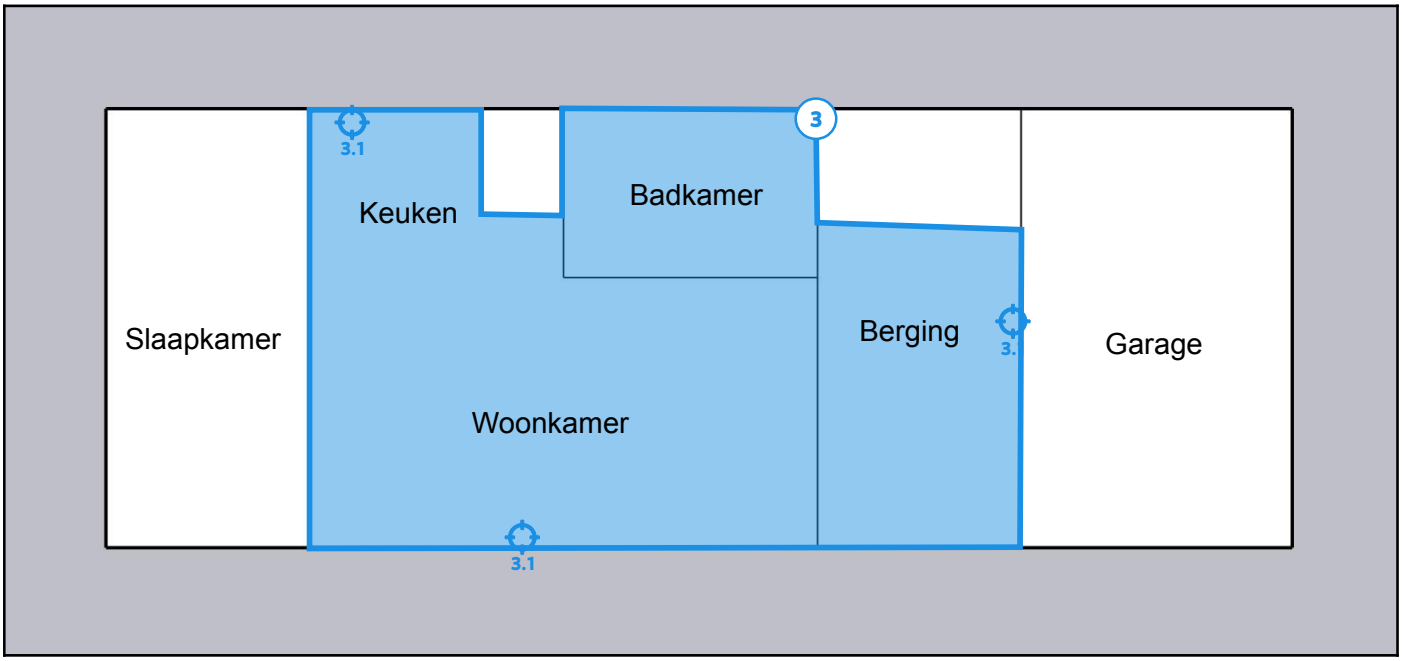
Plan 1.2: Plan gelijkvloers

Beschrijving	Type	Actie
3. Pleisterwerk - Plafond	Geen asbest	-
3.1 Code: MM02	Mengmonster	-

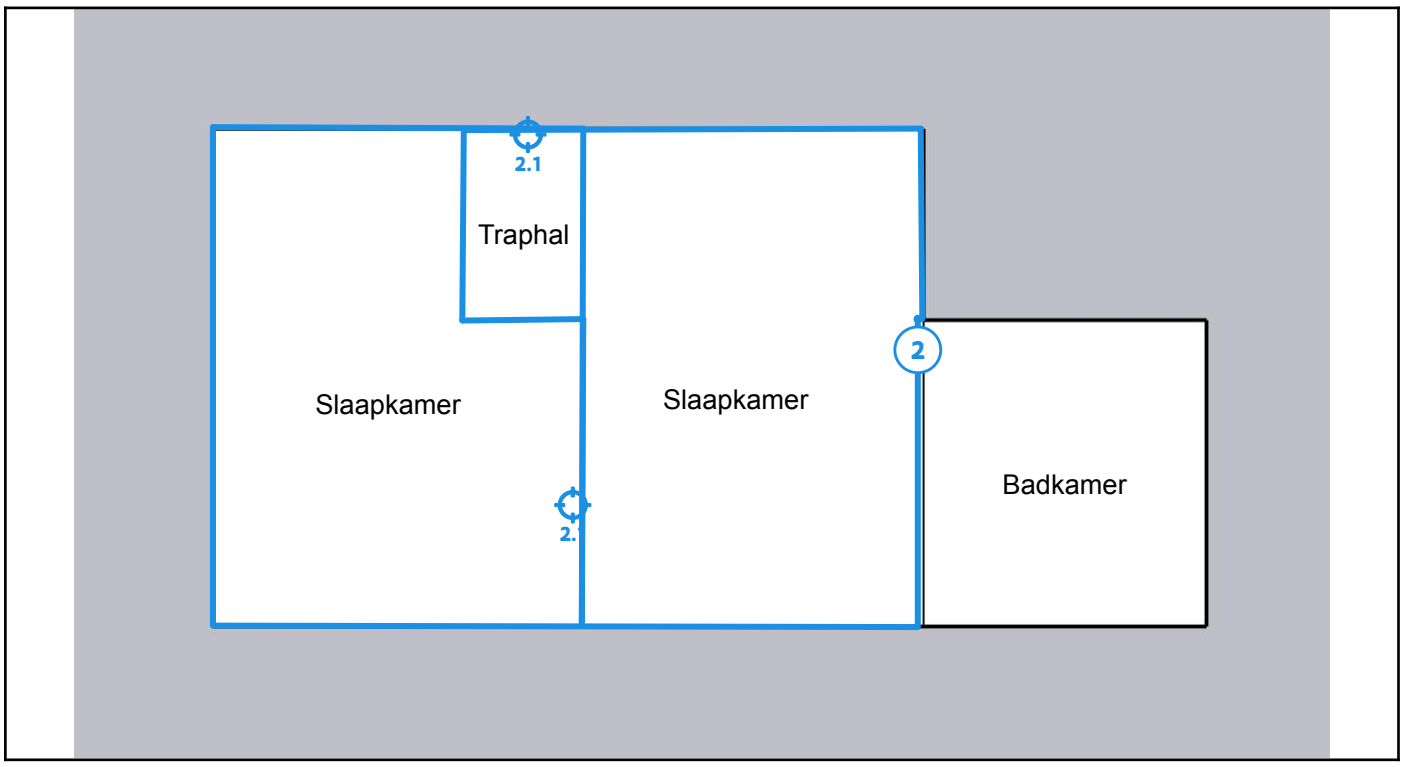
Plan 1.3: Plan V1

Beschrijving	Type	Actie
2. Pleisterwerk - Muur	Geen asbest	-
2.1 Code: MM01	Mengmonster	-

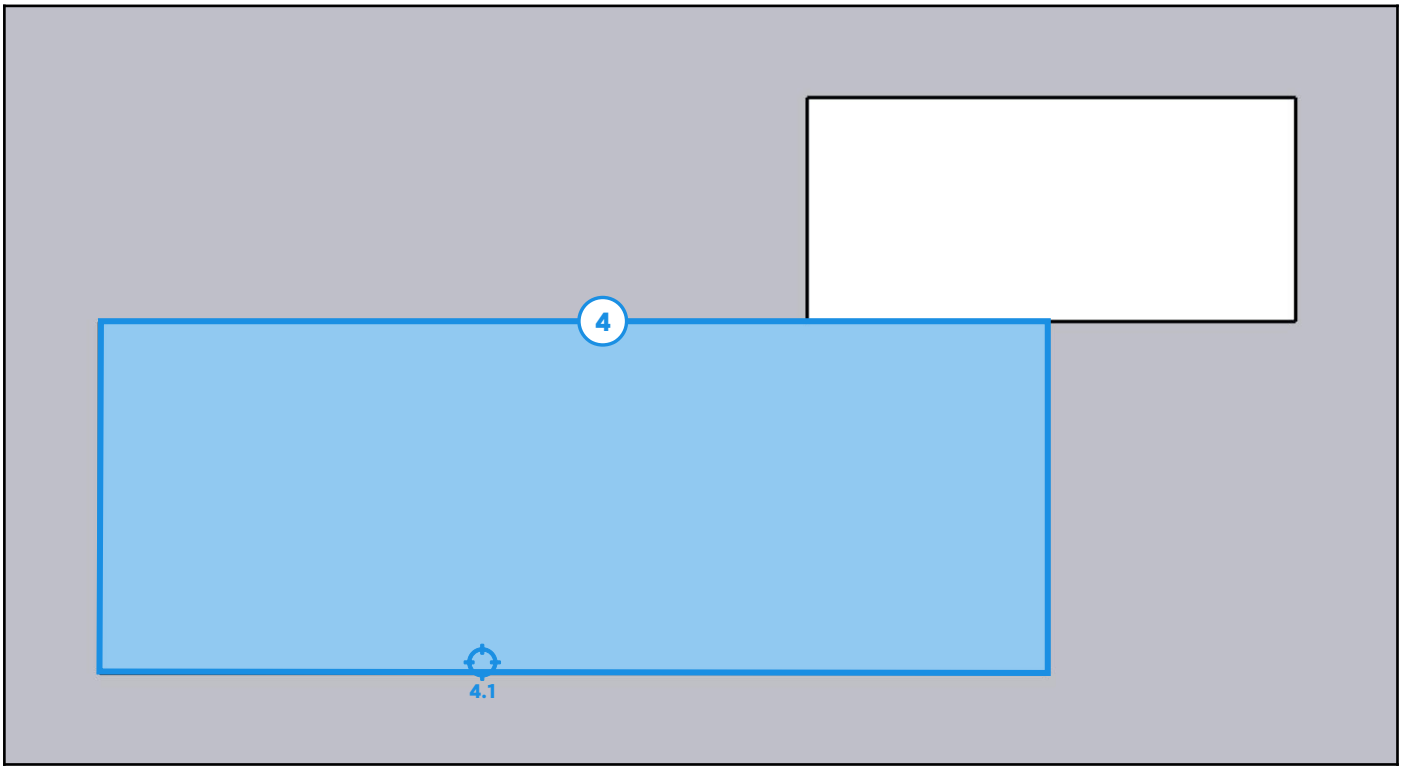
Plan 1.4: Plan dak

Beschrijving	Type	Actie
4. Menuiserite - Onderdak	Geen asbest	-
4.1 Code: PM03	Puntmonster	-

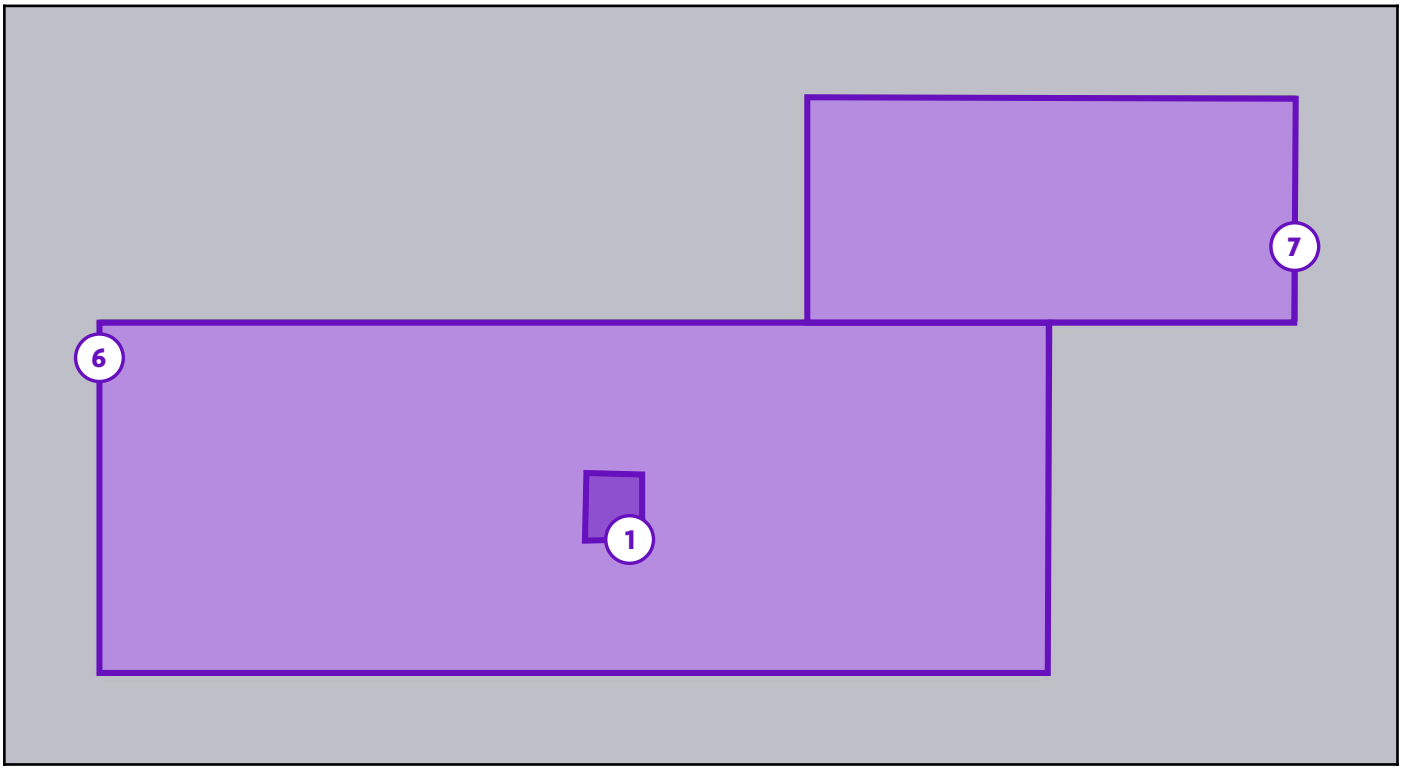
Plan 1.5: Plan dak

Beschrijving	Type	Actie
1. Schouw - Schuin dak	Beperking	-
6. Dakbedekking - Huis	Overige ruimte of materiaal	-
7. Dakbedekking - Tuinhuis	Overige ruimte of materiaal	-

Reden: Het te onderzoeken materiaal situeert zich hoger dan 3,50 m te rekenen vanaf een veilige ondergrond

Uitleg van de asbestdeskundige: De schouw bevat binnenin mogelijk een asbestcement rookgaskanaal. Laat dit onderzoeken bij eventuele werken. Meerdere schouwen op het dak. Het dak was niet mogelijk te betreden.

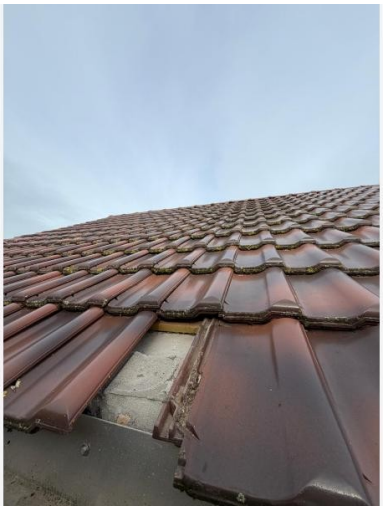
Fiche 4: Menuiserite - Onderdak

Geen asbest

#	Type	Referentie	Resultaat
4.1	Puntmonster	PM03	Geen asbest

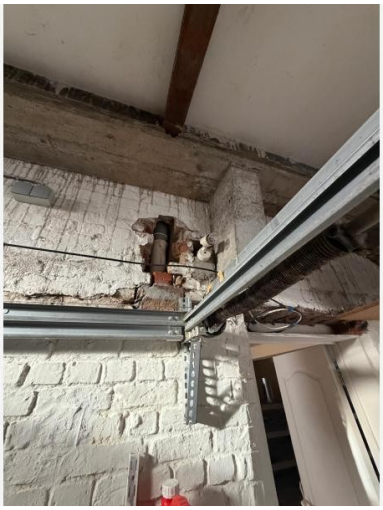
Fiche 5: Cementering - Muur binnen

Geen asbest

#	Type	Referentie	Resultaat
5.1	Mengmonster	MM04	Geen asbest
