Asbestinventarisattest

Albert Nazylaan 25, 8670 Koksijde

Attestnummer : **20261013-000428.000**
Uitgegeven op : **13.10.2026**
Geldig tot : **13.10.2036**

Niet-asbestveilig

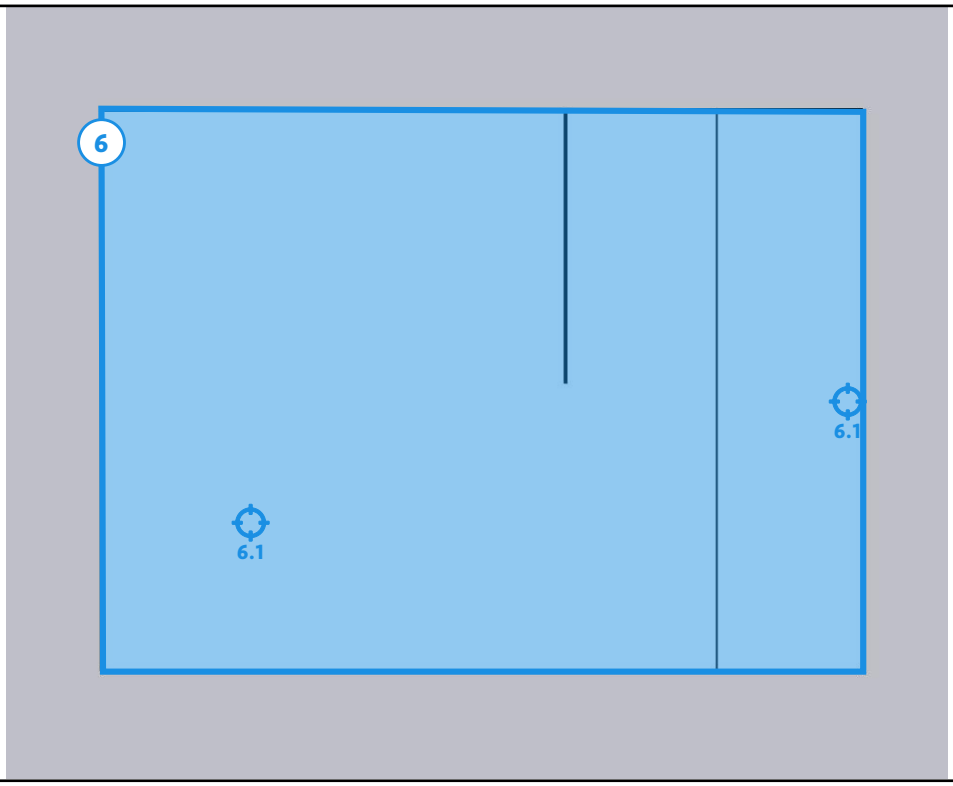
Plan 1.1: Plan kelder

Beschrijving	Type	Actie
6. Cementering - Kelder	Geen asbest	-
6.1 Code: MM03	Mengmonster	-

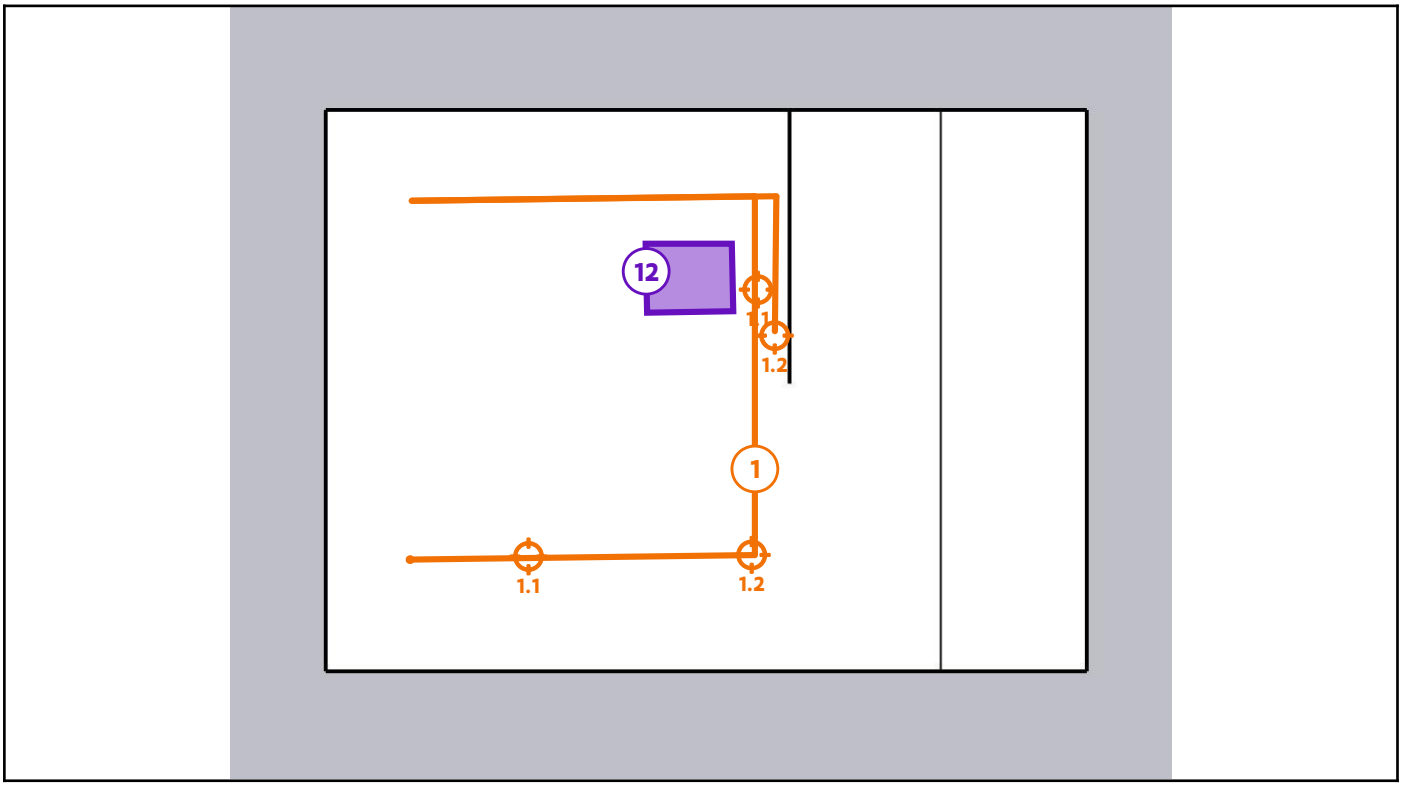
Plan 1.2: Plan kelder

Beschrijving	Type	Actie
1. Leidingisolatie - Kelder	Asbestmateriaal	Verwijderen
1.1 Code: MM04	Mengmonster	-
1.2 Code: MM05	Mengmonster	-
12. Materialen aan stookketel - Niet verdacht	Overige ruimte of materiaal	-

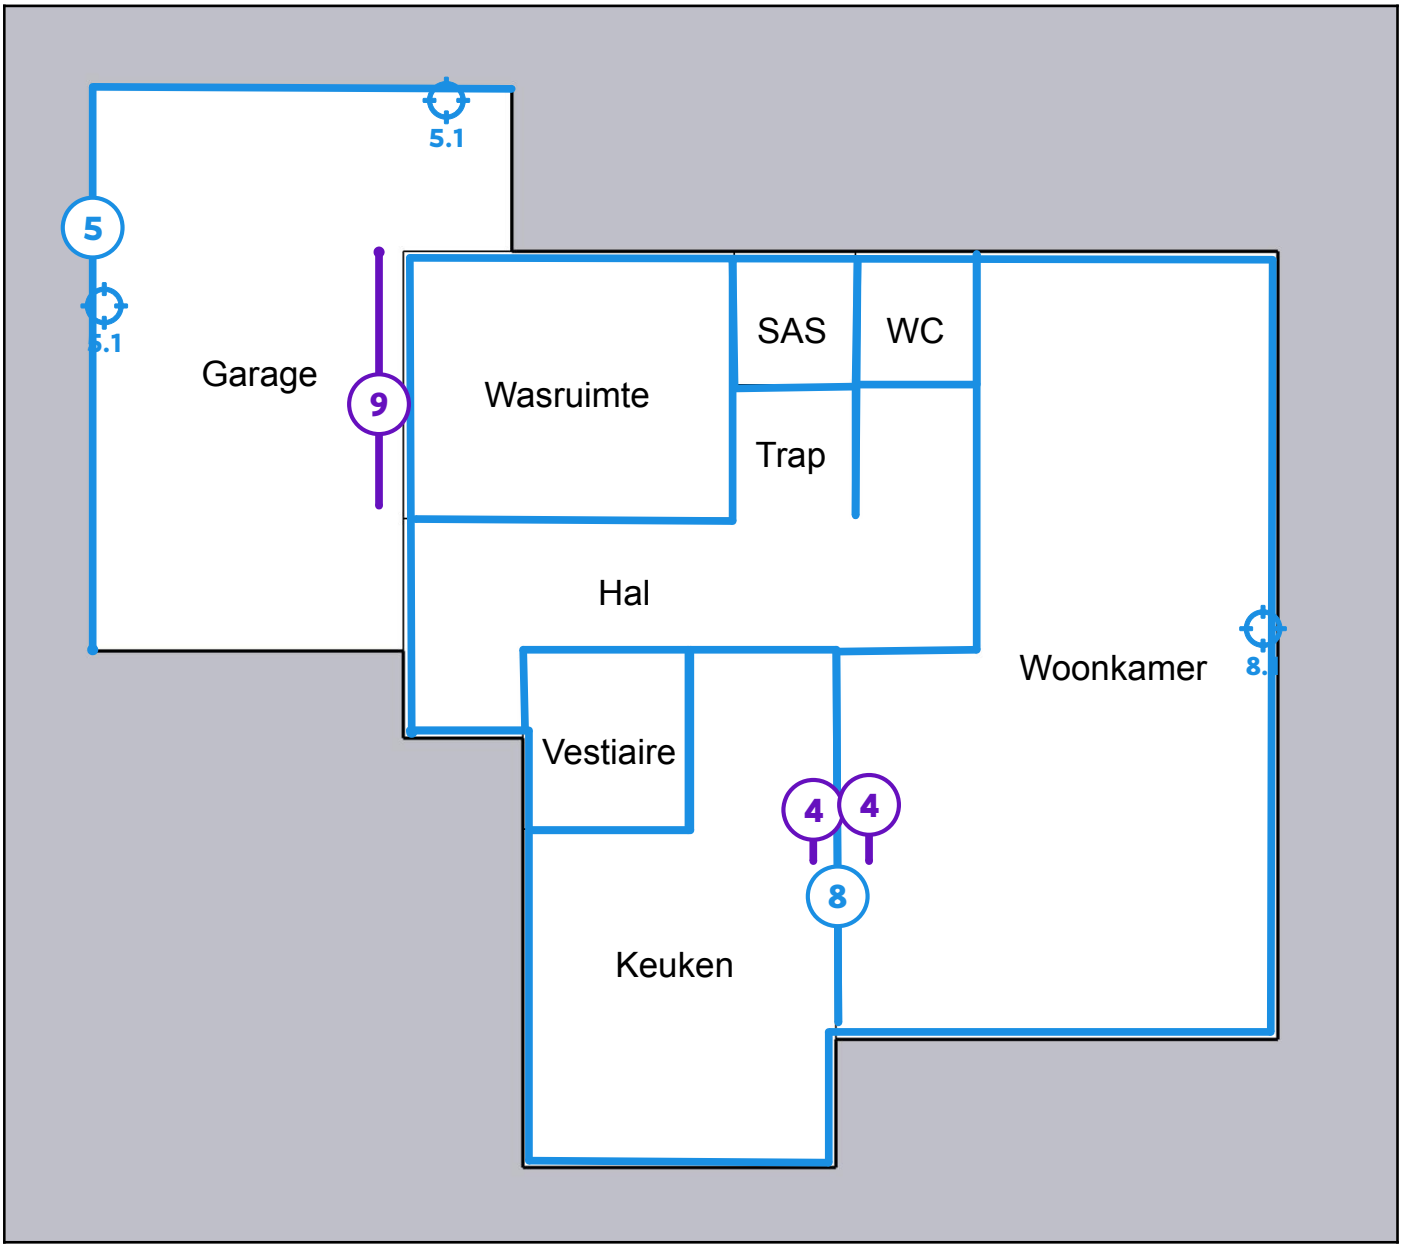
Plan 1.3: Plan gelijkvloers

Beschrijving	Type	Actie
4. Koord - Kachel	Advies	-
5. Cementering - Muur garage	Geen asbest	-
5.1 Code: MM02	Mengmonster	-
8. Pleisterwerk - Muur	Geen asbest	-

8.1 Code: MM01	Mengmonster	-
9. Leidingisolatie - Garage	Overige ruimte of materiaal	-

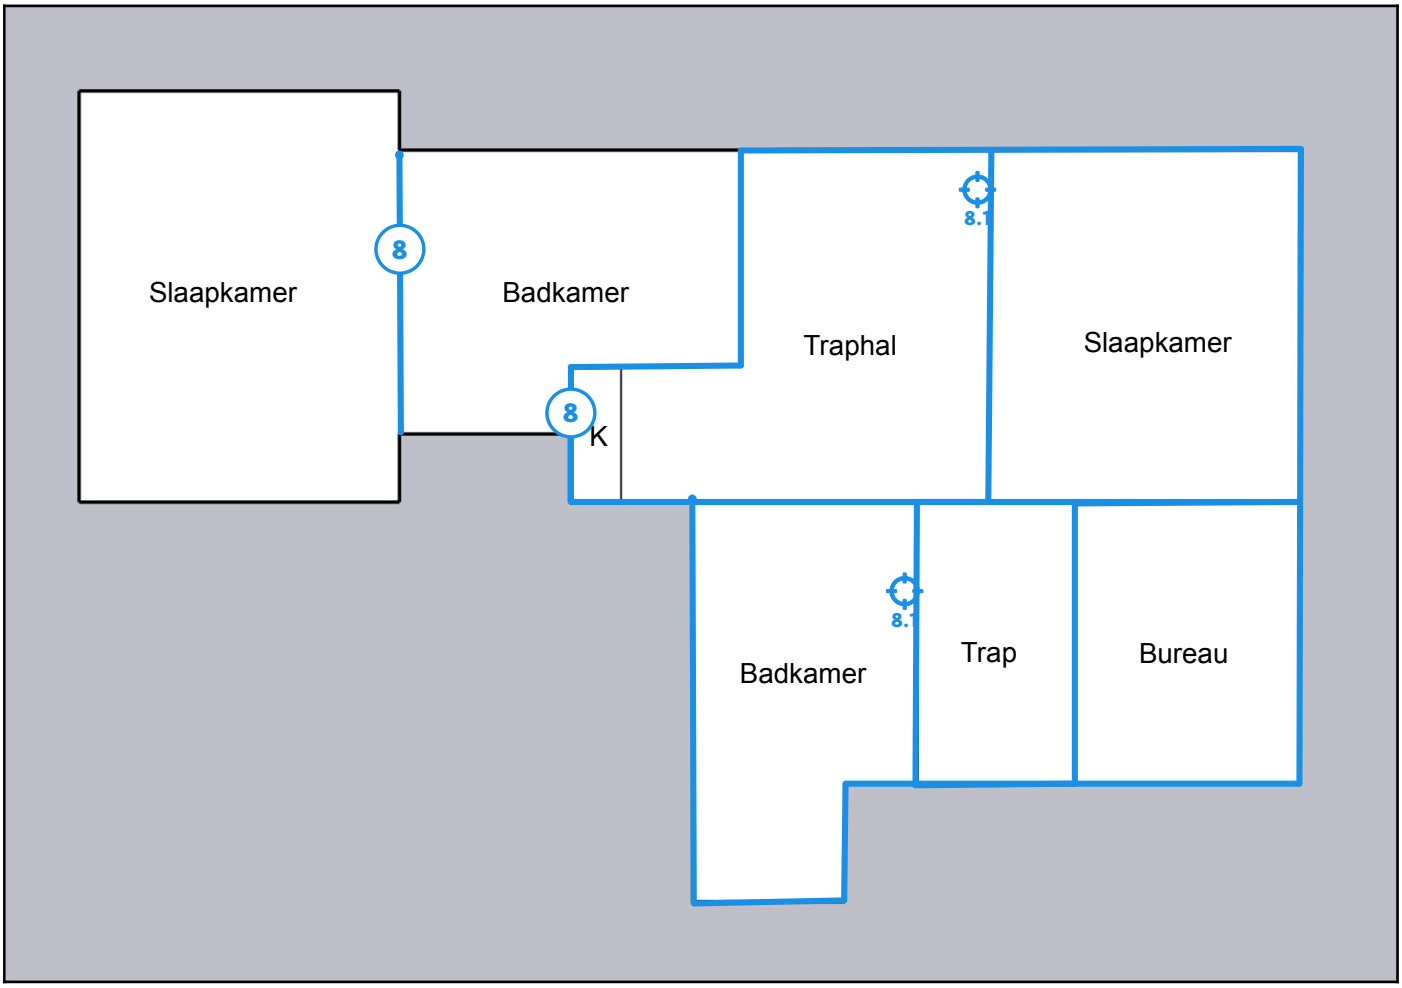
Plan 1.4: Plan V1

Beschrijving	Type	Actie
8. Pleisterwerk - Muur	Geen asbest	-
8.1 Code: MM01	Mengmonster	-

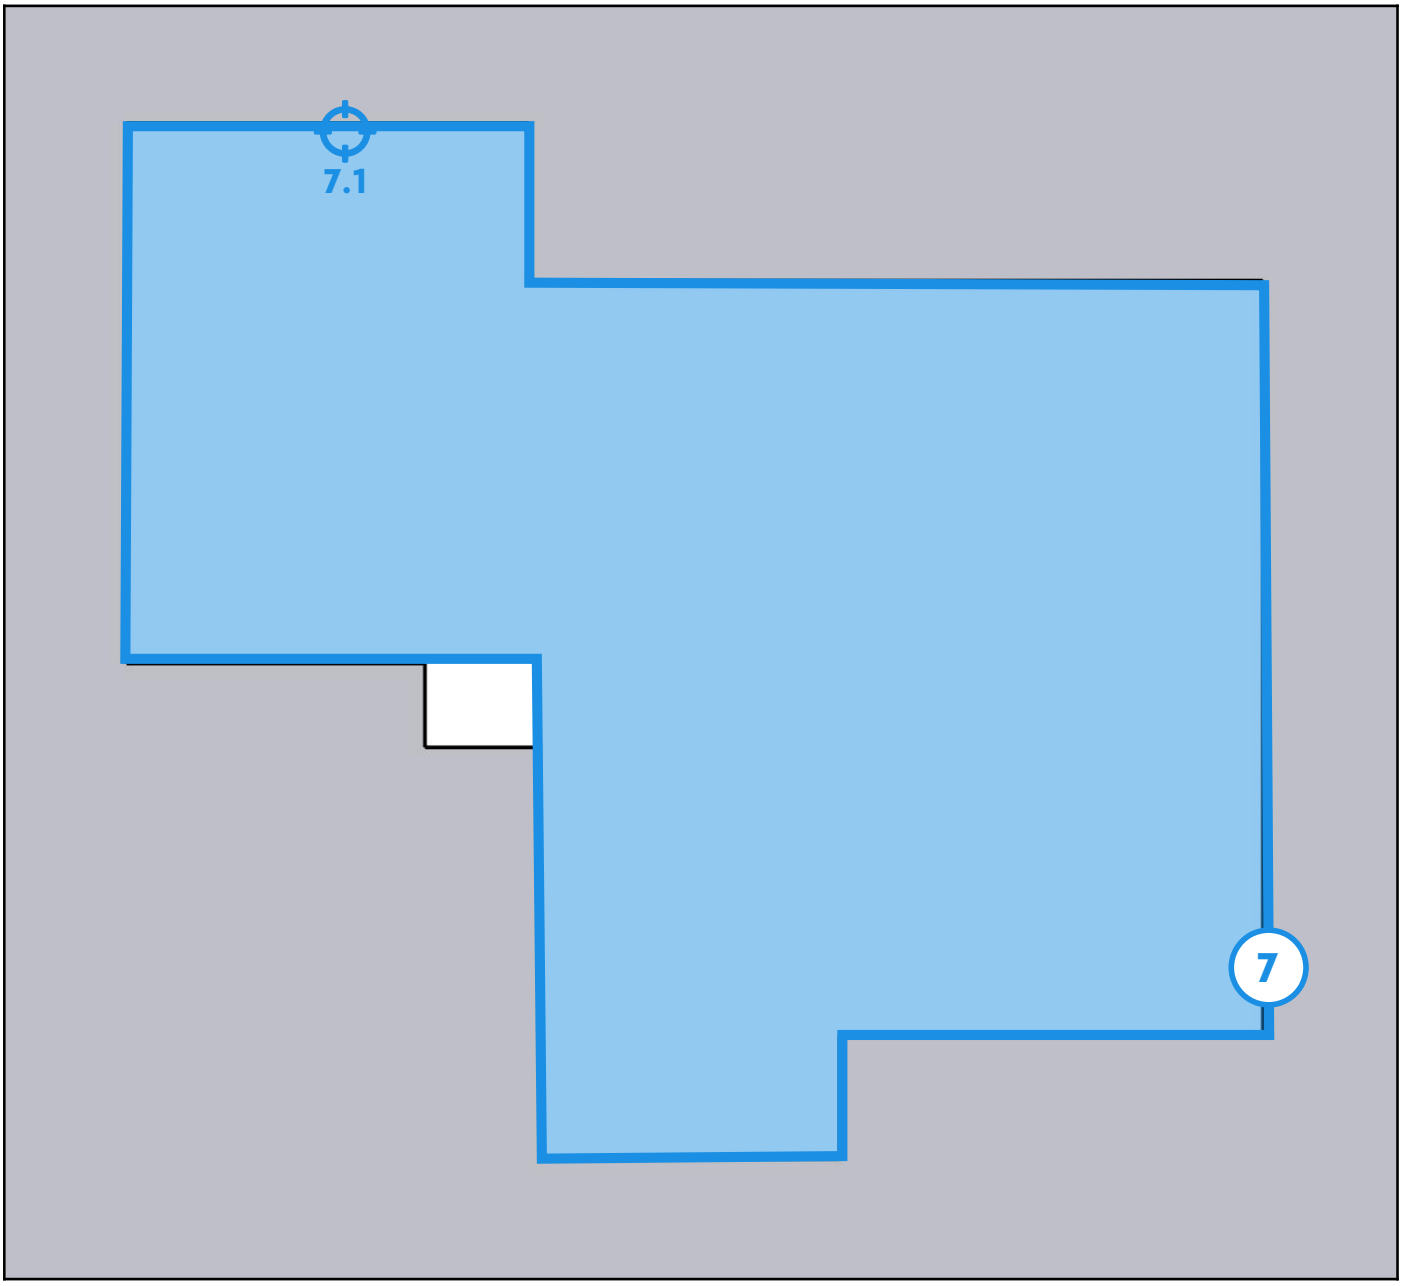
Plan 1.6: Plan dak

Beschrijving	Type	Actie
7. Menuiserite - Onderdak	Geen asbest	-
7.1 Code: PM06	Puntmonster	-

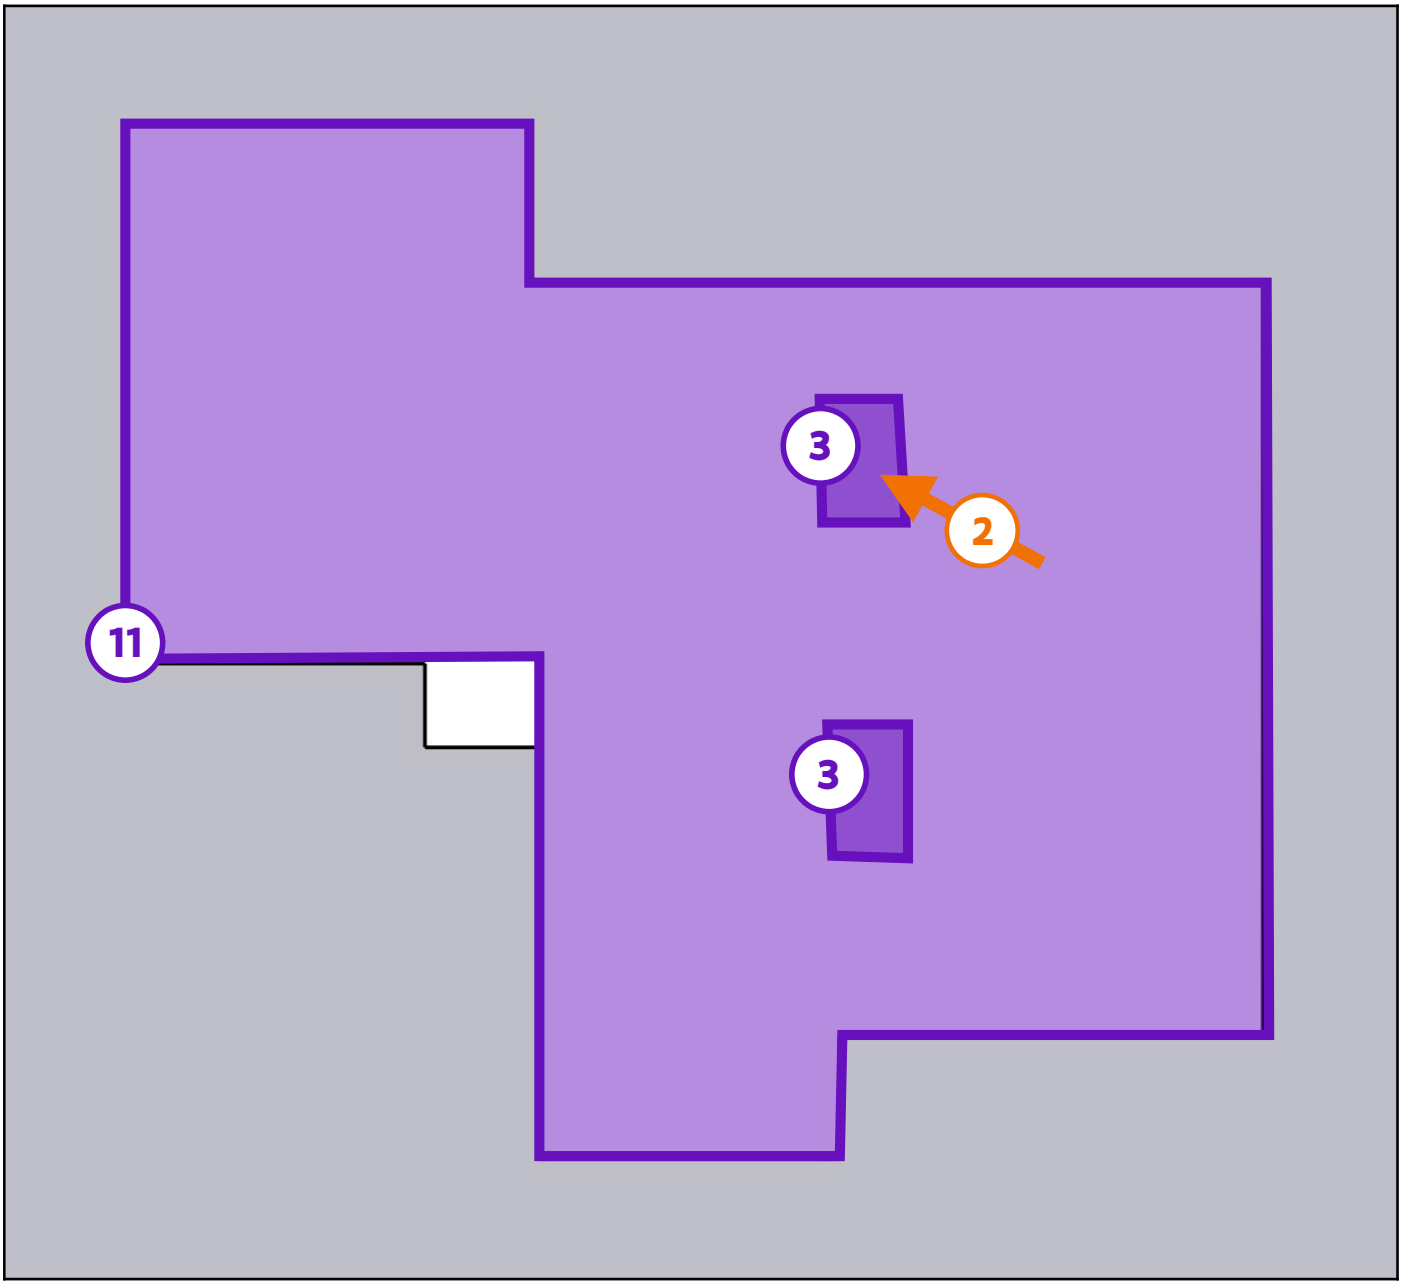
Plan 1.7: Plan dak

Beschrijving	Type	Actie
2. Rookgaskanaal - Schouw	Asbestmateriaal	Verwijderen
3. Schouw - Schuin dak	Beperking	-
11. Dakbedekking - Dakpannen	Overige ruimte of materiaal	-

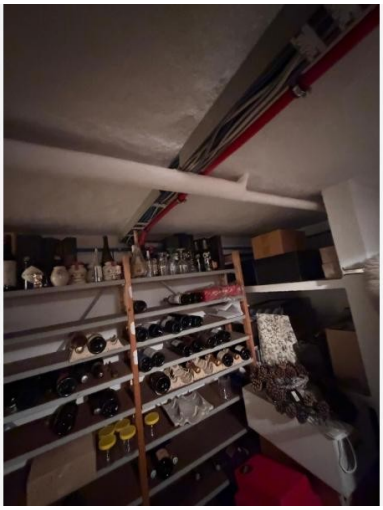
Fiche 6: Cementering - Kelder

Geen asbest

#	Type	Referentie	Resultaat
6.1	Mengmonster	MM03	Geen asbest

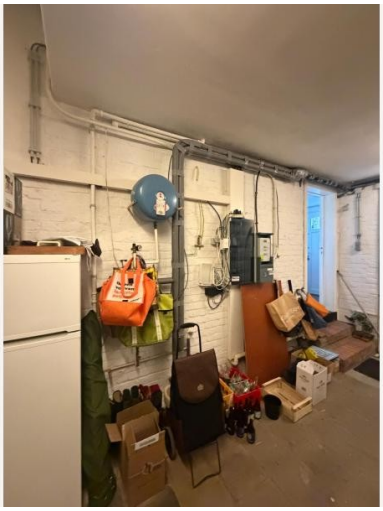
Fiche 9: Leidingisolatie – Garage

Beschrijving	Notitie	Terug te vinden op plannen
Fiche 9: Leidingisolatie - Garage	De leidingsisolatie bestaat uit polyethyleen, dit is niet-asbestverdacht.	Plan 1.3: Plan gelijkvloers
Fiche 10: Afdichtingsmateriaal - Niet verdacht	Alle wandopeningen hebben niet-asbestverdachte afdichtingsmateriaal tussen de muur en het schrijnwerk (kit) en het schrijnwerk en het glas (stopverf) in het inspectiegebied. Beide zijn zacht en verend, dit zijn niet-asbestverdachte kenmerken.	-
Fiche 11: Dakbedekking - Dakpannen	De dakbedekking bestaat uit keramieken dakpannen, dit is niet-asbestverdacht.	Plan 1.7: Plan dak
Fiche 12: Materialen aan stookketel - Niet verdacht	Geen asbest-verdachte materialen bij de stookketel aanwezig. Buiten de asbesthoudende leidingisolatie, zie fiche "Leidingisolatie - Kelder".	Plan 1.2: Plan kelder
