Asbestinventarisattest

Neerhoflaan 7, 8670 Koksijde

Attestnummer : **20261002-000280.000**
Uitgegeven op : **02.10.2026**
Geldig tot : **02.10.2036**

Niet-asbestveilig

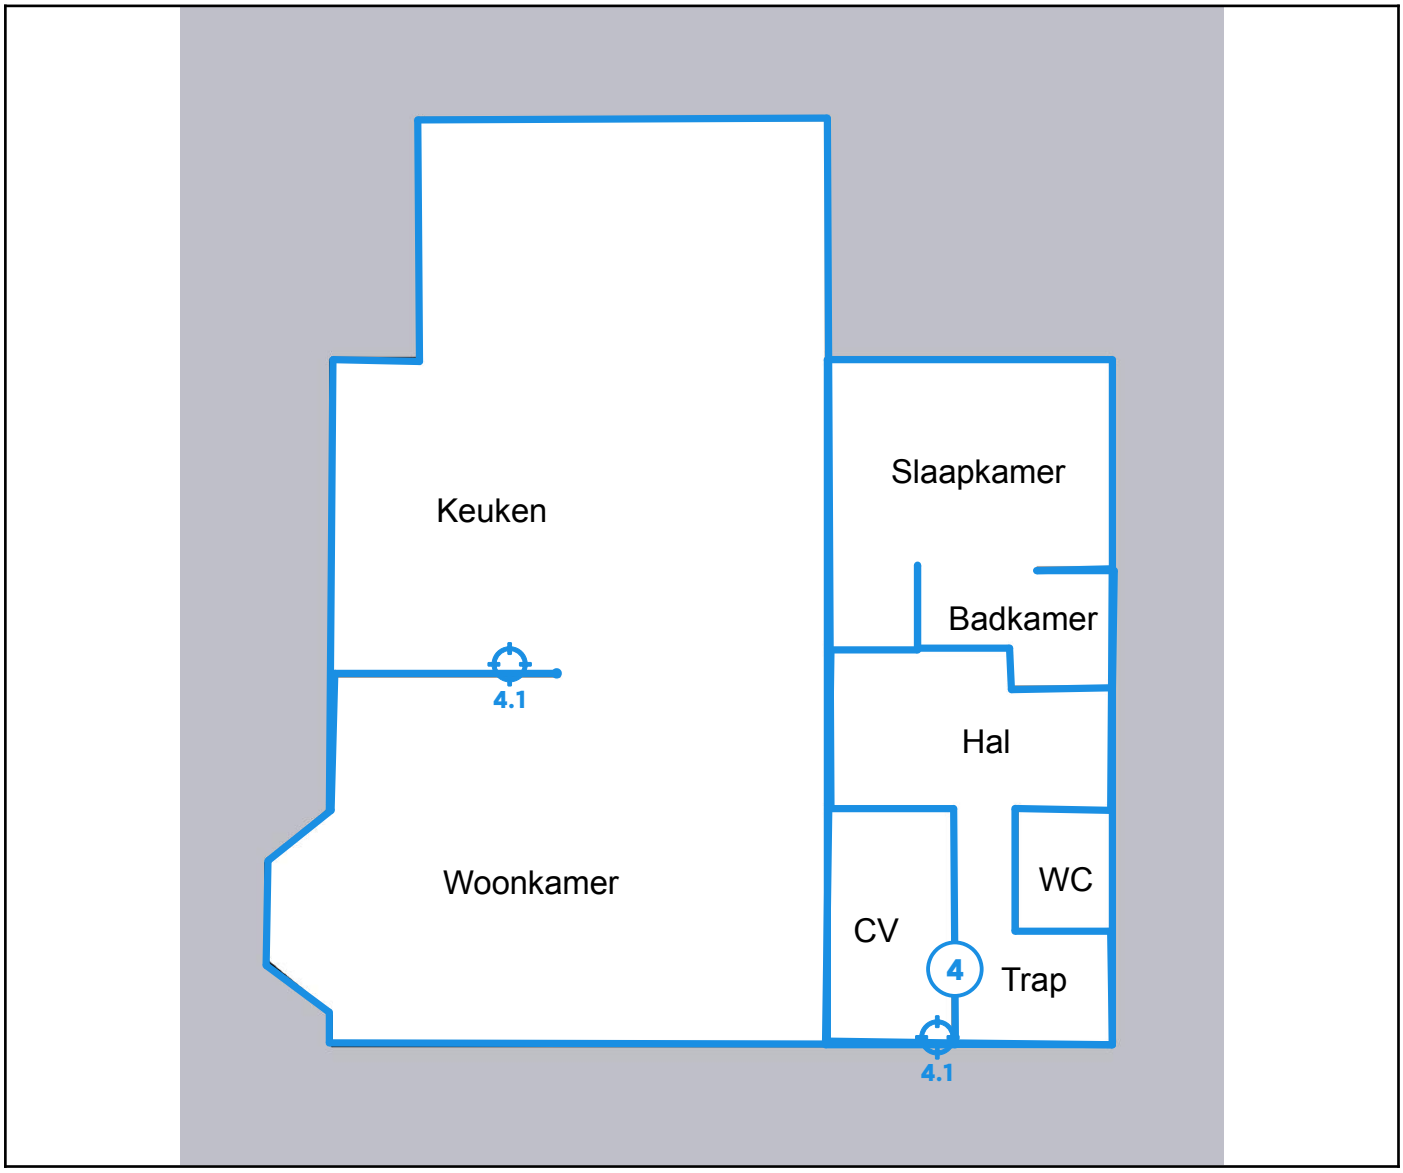
Plan 1.1: Plan V0

Beschrijving	Type	Actie
4. Pleisterwerk - Muur	Geen asbest	-
4.1 Code: MM01	Mengmonster	-

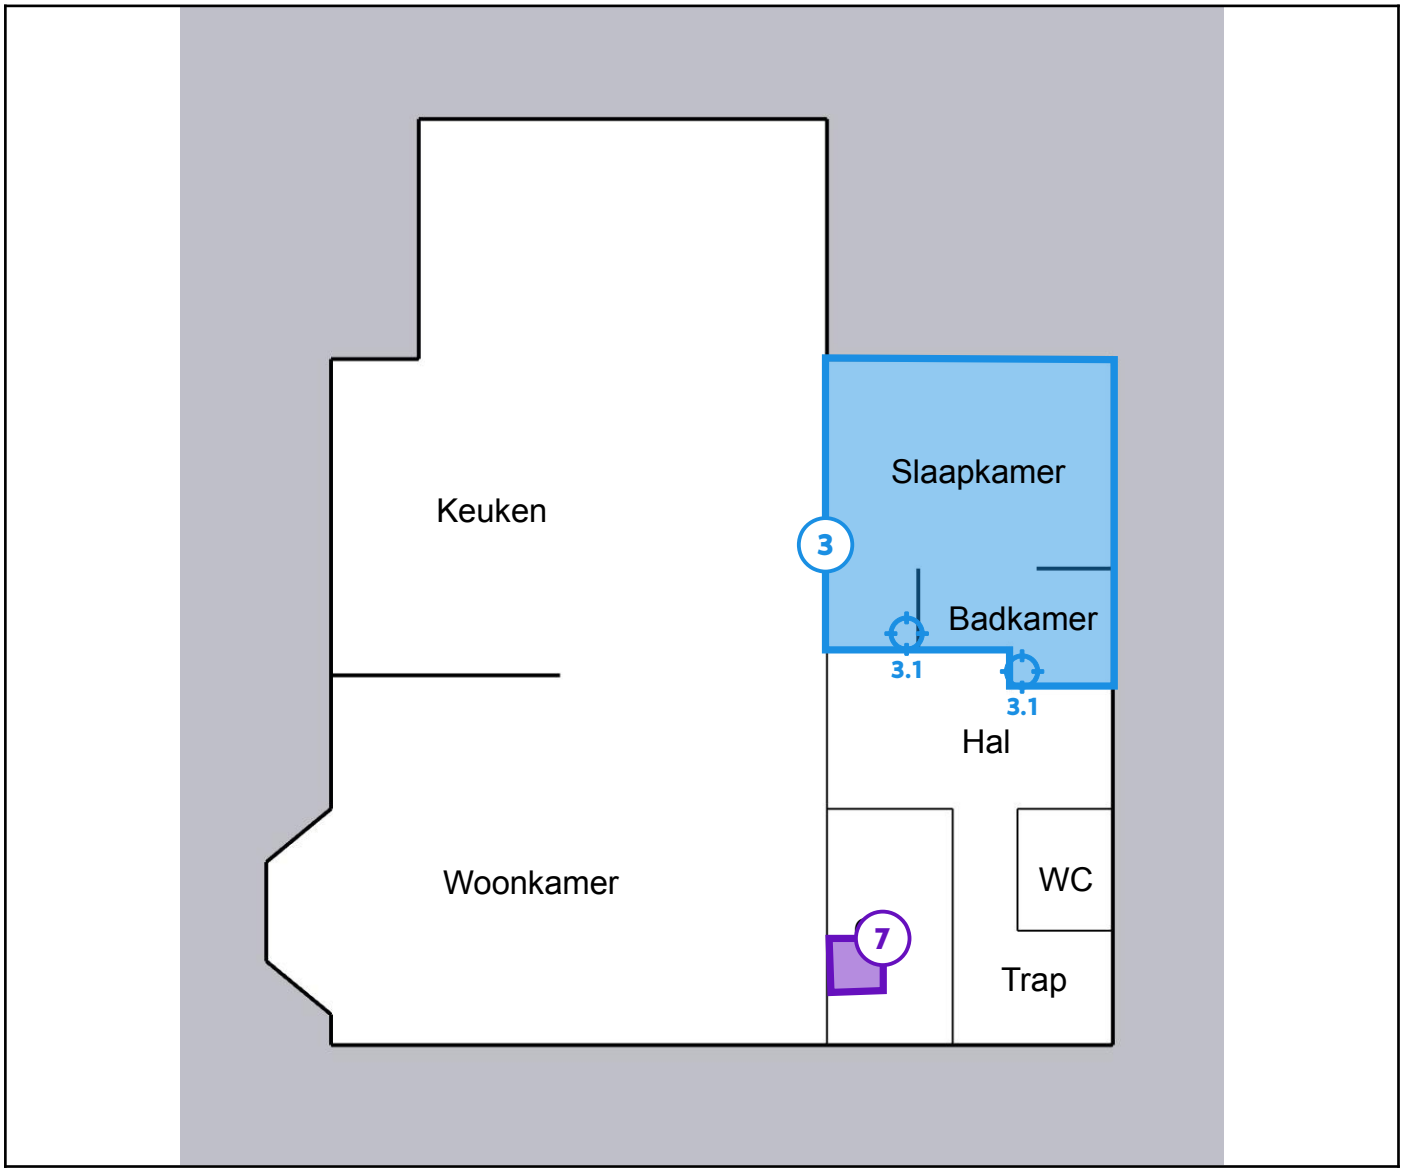
Plan 1.2: Plan V0

Beschrijving	Type	Actie
3. Pleisterwerk - Plafond	Geen asbest	-
3.1 Code: MM02	Mengmonster	-
7. Materialen aan stookketel - Niet verdacht	Overige ruimte of materiaal	-

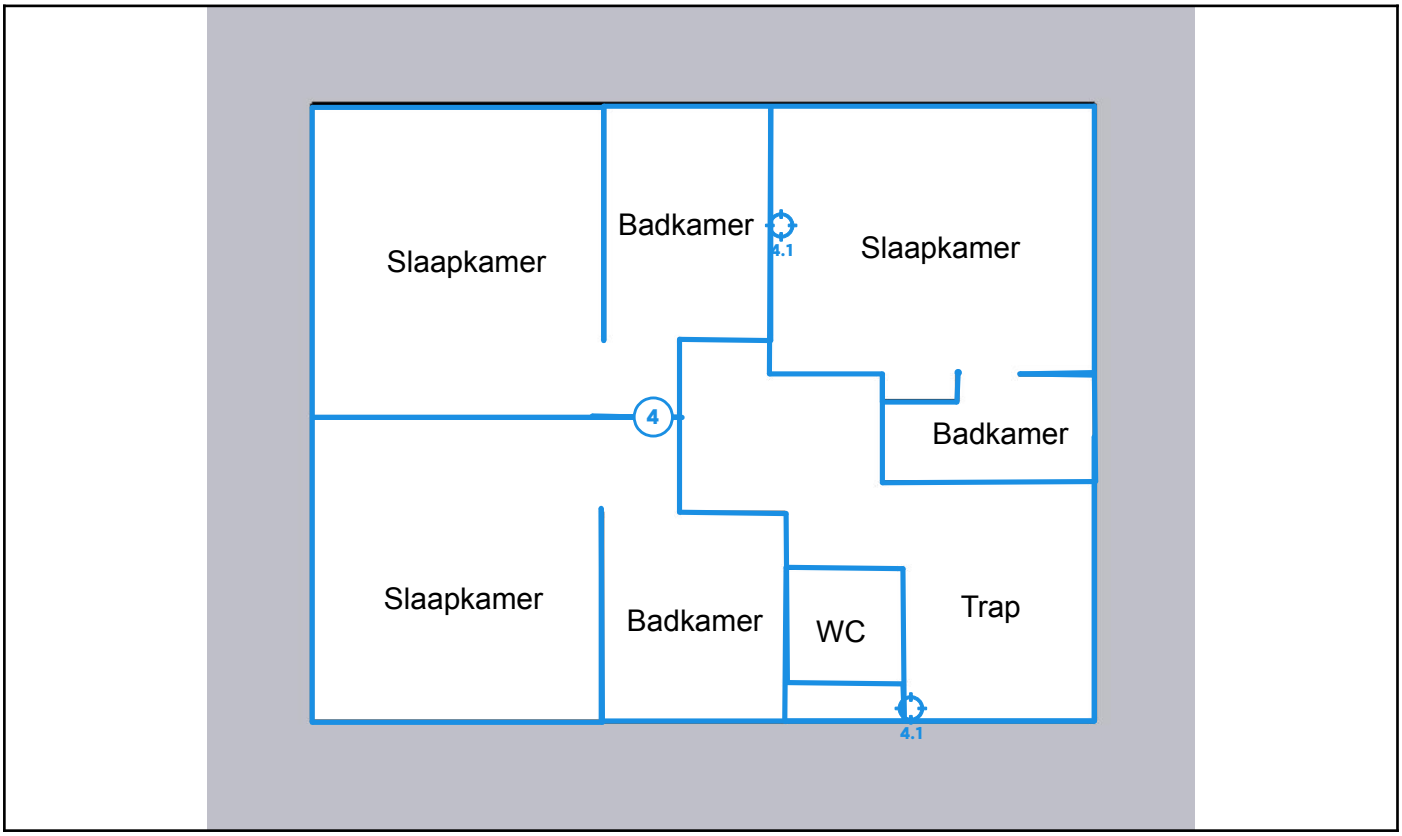
Plan 1.3: Plan V1

Beschrijving	Type	Actie
4. Pleisterwerk - Muur	Geen asbest	-
4.1 Code: MM01	Mengmonster	-

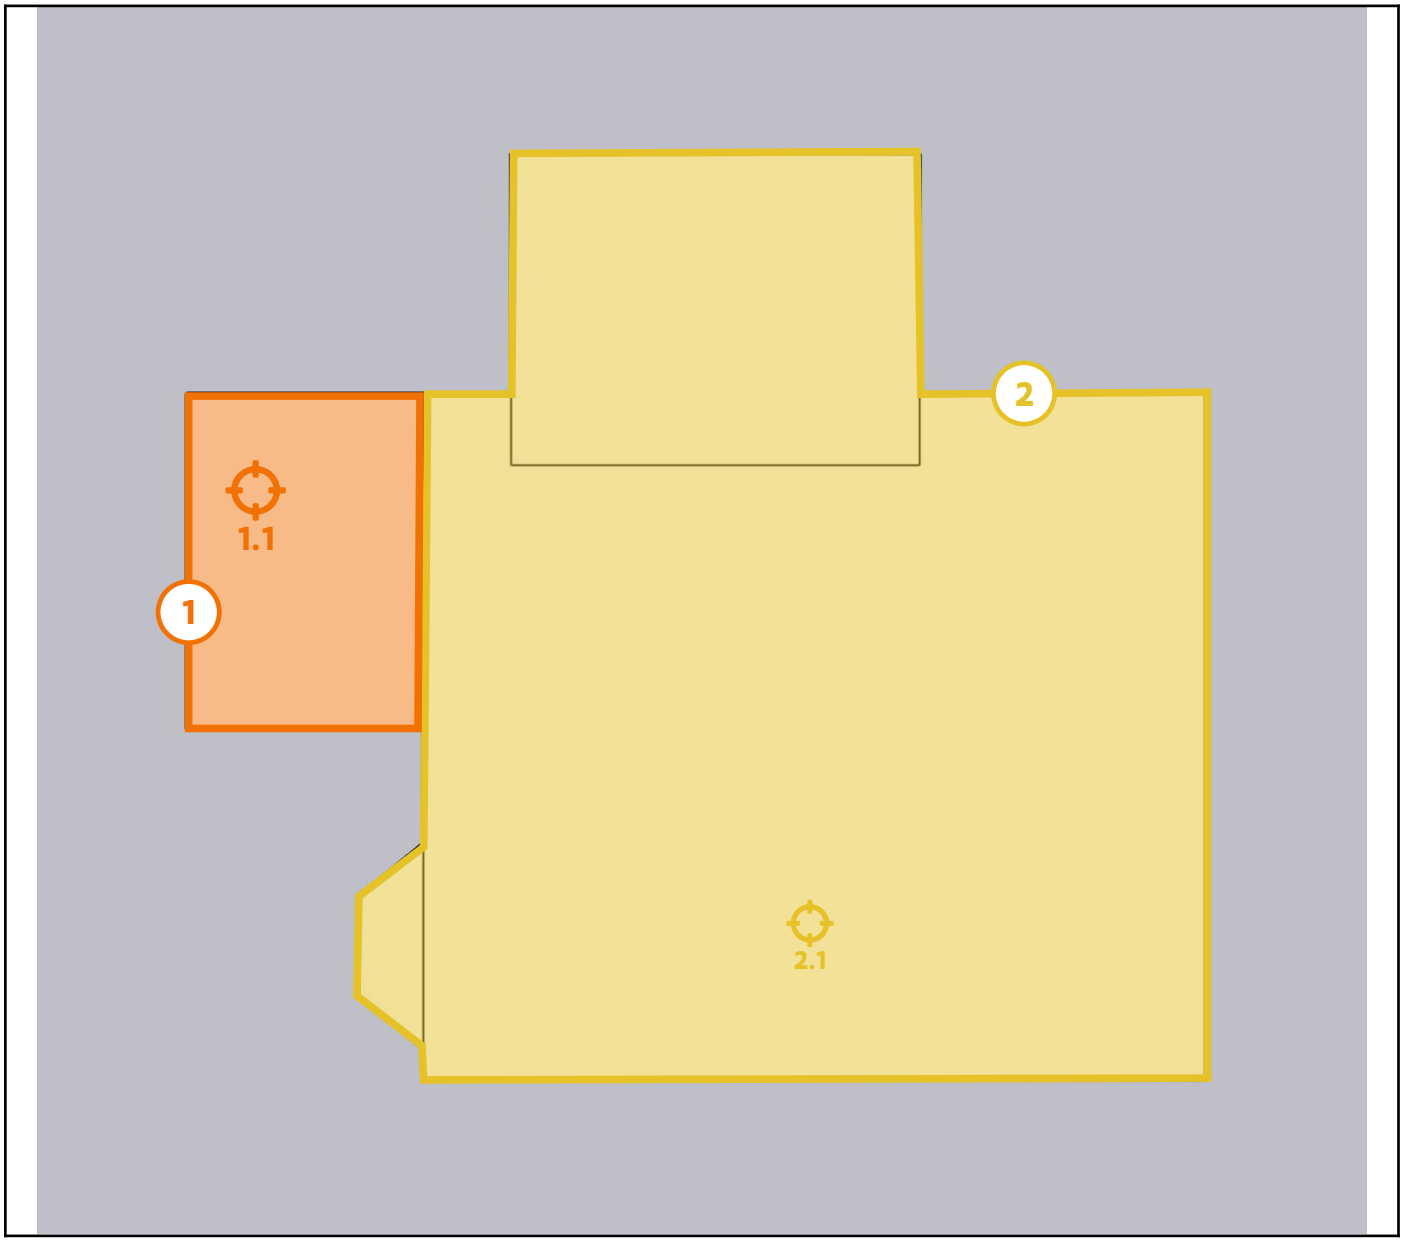
Plan 1.4: Plan dak

Beschrijving	Type	Actie
1. Menuiserite - Afdak	Asbestmateriaal	Maatregelen nemen
1.1 Code: PM04	Puntmonster	-
2. Menuiserite - Huis	Asbestmateriaal	Zorgvuldig beheren
2.1 Code: PM03	Puntmonster	-

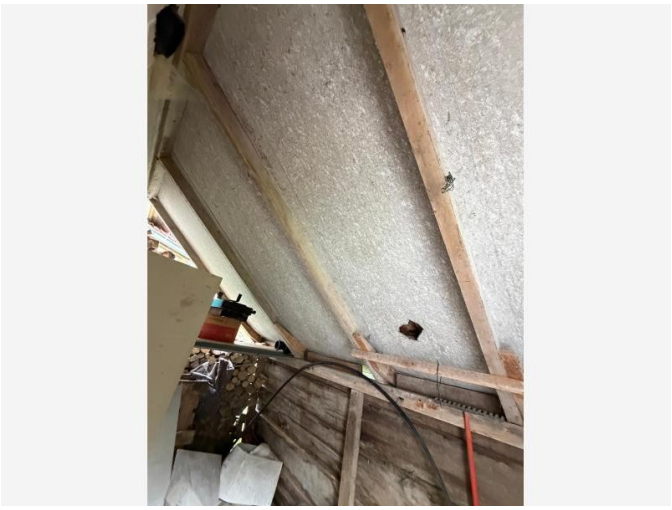
Fiche 1: Menuiserite - Afdak

Het asbestmateriaal valt onder de mijlpaal van 2040.

Eindbeoordeling materiaalrisico	Verhoogd materiaalrisico en/of verhoogde kans op vezelvrijgave

Gebondenheid	Categorie 1: hechtgebonden in oorsprong
Asbestsoort (vezeltype)	Alleen chrysotiel aanwezig
Asbestconcentratie	Laag (< 50%)
Afschermingsgraad van het gehele materiaal	Geheel of deels vrij aan de binnenlucht, maar geen contact met binnenluchtstromen
Toestand van het materiaal	Matig beschadigd, matig verweerd

#	Type	Referentie	Resultaat
1.1	Puntmonster	PM04	Chrysotiel

Beschrijving	Menuiserite - Afdak
Omgeving	Grenst aan binnen- en buitenlucht
Primaire drager	Schuin dak
Asbestmateriaal	Plaat, paneel, tablet - Type Menuiserite
Bindmiddel van asbestmateriaal	Cement
Gebondenheid op basis van bindmiddel	Hecht
Hoeveelheid (oppervlakte - dikte - aantal)	• 10,00 m^2 - 0,50 cm - 1 stuk
Totaal volume	0,05 m^3
Eenvoudig bereikbaar	Nee • Het asbestmateriaal is bedekt (uitgezonderd laag verf, coating, behang, kunststof, textiel) en het wegnemen van het bedekkende materiaal kan niet zonder het bedekkende materiaal te beschadigen.
Bevestigingswijze	• Geklemd • Genageld, geniet
Identificatiemethode	Een monstername door de asbestdeskundige met laboanalyse door een asbestlabo.
Destructieve handeling voor identificatie	Nee
Opmerking	De hoeveelheid is een schatting.

- Zorg voor een veilig beheer en verwijder dit asbestmateriaal wanneer het bij werken eenvoudig bereikbaar wordt. Controleer de toestand jaarlijks op wijzigingen.

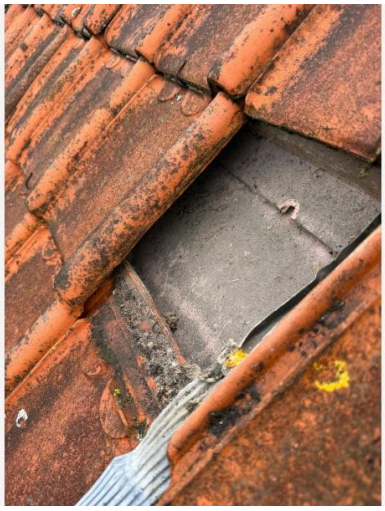
Fiche 2: Menuiserite - Huis

Het asbestmateriaal valt onder de mijlpaal van 2040.

Eindbeoordeling materiaalrisico	Laag materiaalrisico en/of verlaagde kans op vezelvrijgave

Gebondenheid	Categorie 1: hechtgebonden in oorsprong
Asbestsoort (vezeltype)	Alleen chrysotiel aanwezig
Asbestconcentratie	Laag (< 50%)
Afschermingsgraad van het gehele materiaal	Geheel of deels vrij aan de buitenlucht, maar geen contact met binnenlucht
Toestand van het materiaal	Licht beschadigd, licht verweerd. Intacte calciumsilicaatplaat of materiaal met categorie 3-gebondenheid

#	Type	Referentie	Resultaat
2.1	Puntmonster	PM03	Chrysotiel

Beschrijving	Menuiserite - Huis
Omgeving	Buiten
Primaire drager	Schuin dak
Asbestmateriaal	Plaat, paneel, tablet - Type Menuiserite
Bindmiddel van asbestmateriaal	Cement
Gebondenheid op basis van bindmiddel	Hecht
Hoeveelheid (oppervlakte - dikte - aantal)	• 145,00 m^2 - 0,50 cm - 1 stuk
Totaal volume	0,725 m^3
Eenvoudig bereikbaar	Nee • Het asbestmateriaal is bedekt (uitgezonderd laag verf, coating, behang, kunststof, textiel) en het wegnemen van het bedekkende materiaal kan niet zonder het bedekkende materiaal te beschadigen.
Bevestigingswijze	• Geklemd • Genageld, geniet
Identificatiemethode	Een monstername door de asbestdeskundige met laboanalyse door een asbestlabo.
Destructieve handeling voor identificatie	Nee
Opmerking	De hoeveelheid is een schatting.

- Zorg voor een veilig beheer. Vermijd het beschadigen van het asbestmateriaal. Controleer de toestand jaarlijks op wijzigingen.

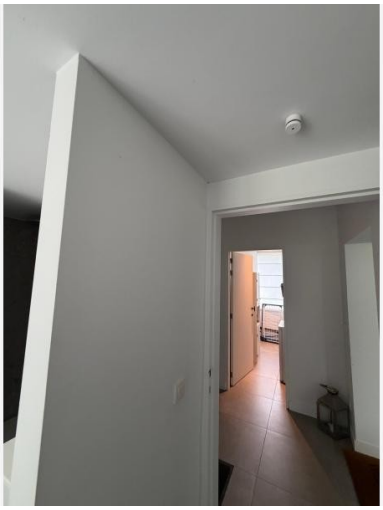
Fiche 3: Pleisterwerk - Plafond

Geen asbest

#	Type	Referentie	Resultaat
3.1	Mengmonster	MM02	Geen asbest

Beschrijving	Pleisterwerk - Plafond
Omgeving	Binnen
Primaire drager	Plafond
Bindmiddel van materiaal	Gips - kalk
Gebondenheid op basis van bindmiddel	Niet-hechtgebonden
Hoeveelheid (oppervlakte - dikte - aantal)	• 15,00 m^2 - 0,50 cm - 1 stuk
Totaal volume	0,075 m^3
Identificatiemethode	Een monstername door de asbestdeskundige met laboanalyse door een asbestlabo.
Destructieve handeling voor identificatie	Nee
Opmerking	De hoeveelheid is een schatting. Staalname in droge- en natte ruimte. Enkel pleisterwerk aan het plafond in de slaapkamer beneden met bijhorende badkamer. Alle andere ruimtes hebben een plafond dat afgewerkt is met gipskartonplaten, dit is niet-asbestverdacht.
