Asbestinventarisattest

Karel Loppenslaan 14, 8670 Koksijde

Attestnummer : **20261030-000118.000**
Uitgegeven op : **30.10.2026**
Geldig tot : **Onbeperkt** (tenzij de toestand wijzigt)

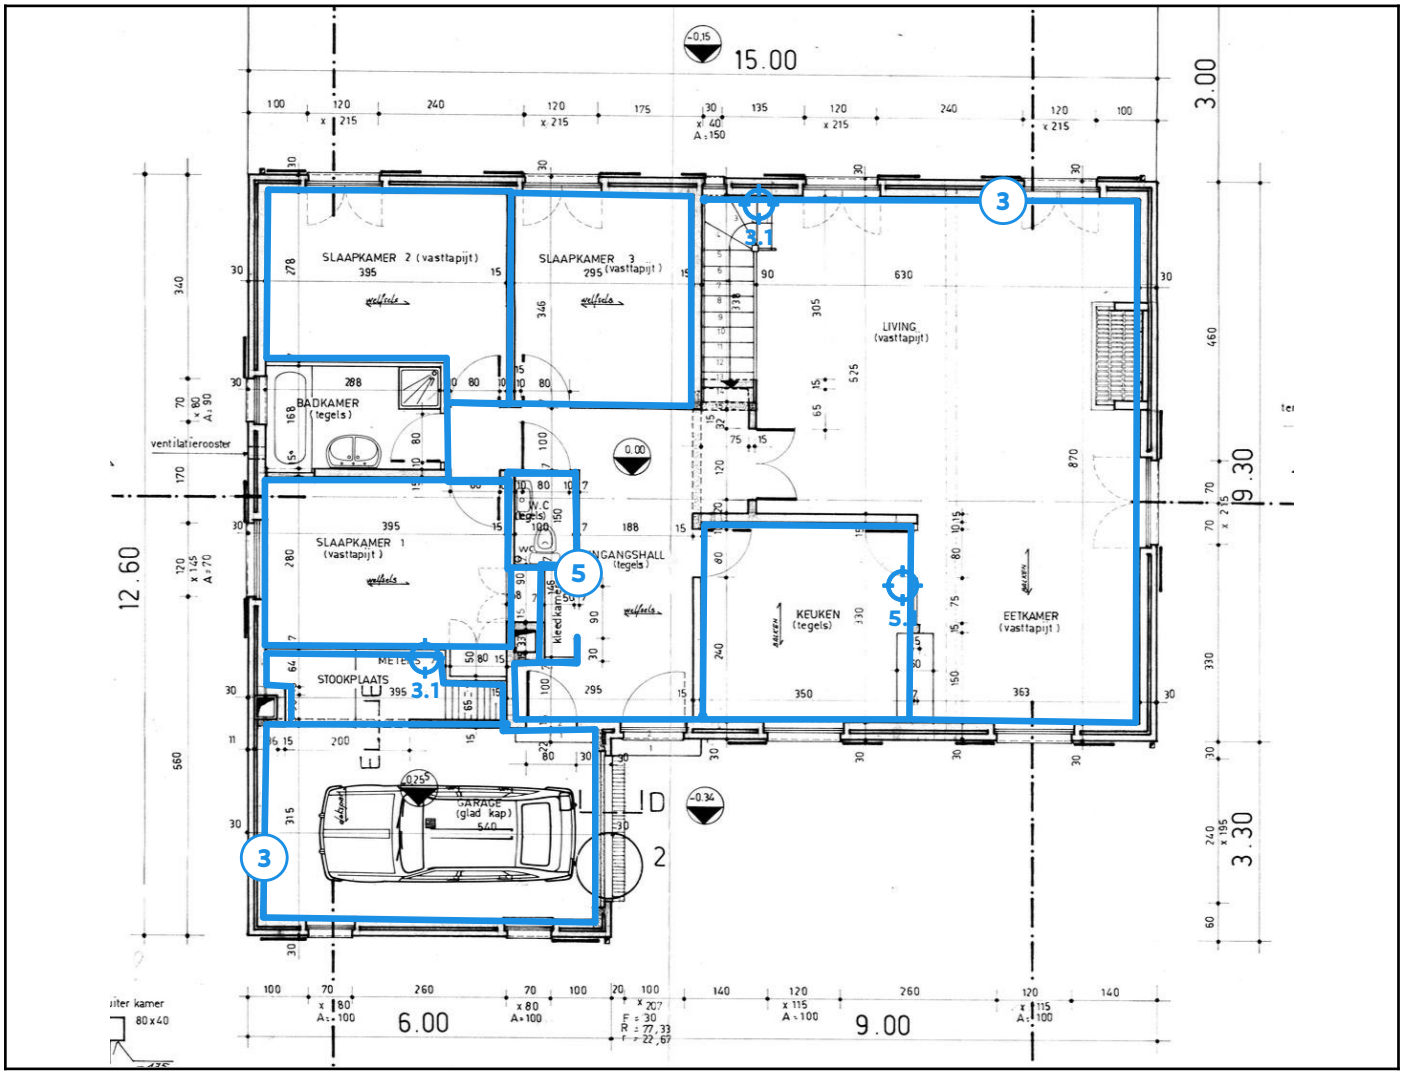
Plan 1.1: Plan V0

Beschrijving	Type	Actie
3. Pleisterwerk - Muur ruw	Geen asbest	-
3.1 Code: MM02	Mengmonster	-
5. Pleisterwerk - Muur glad	Geen asbest	-
5.1 Code: MM01	Mengmonster	-

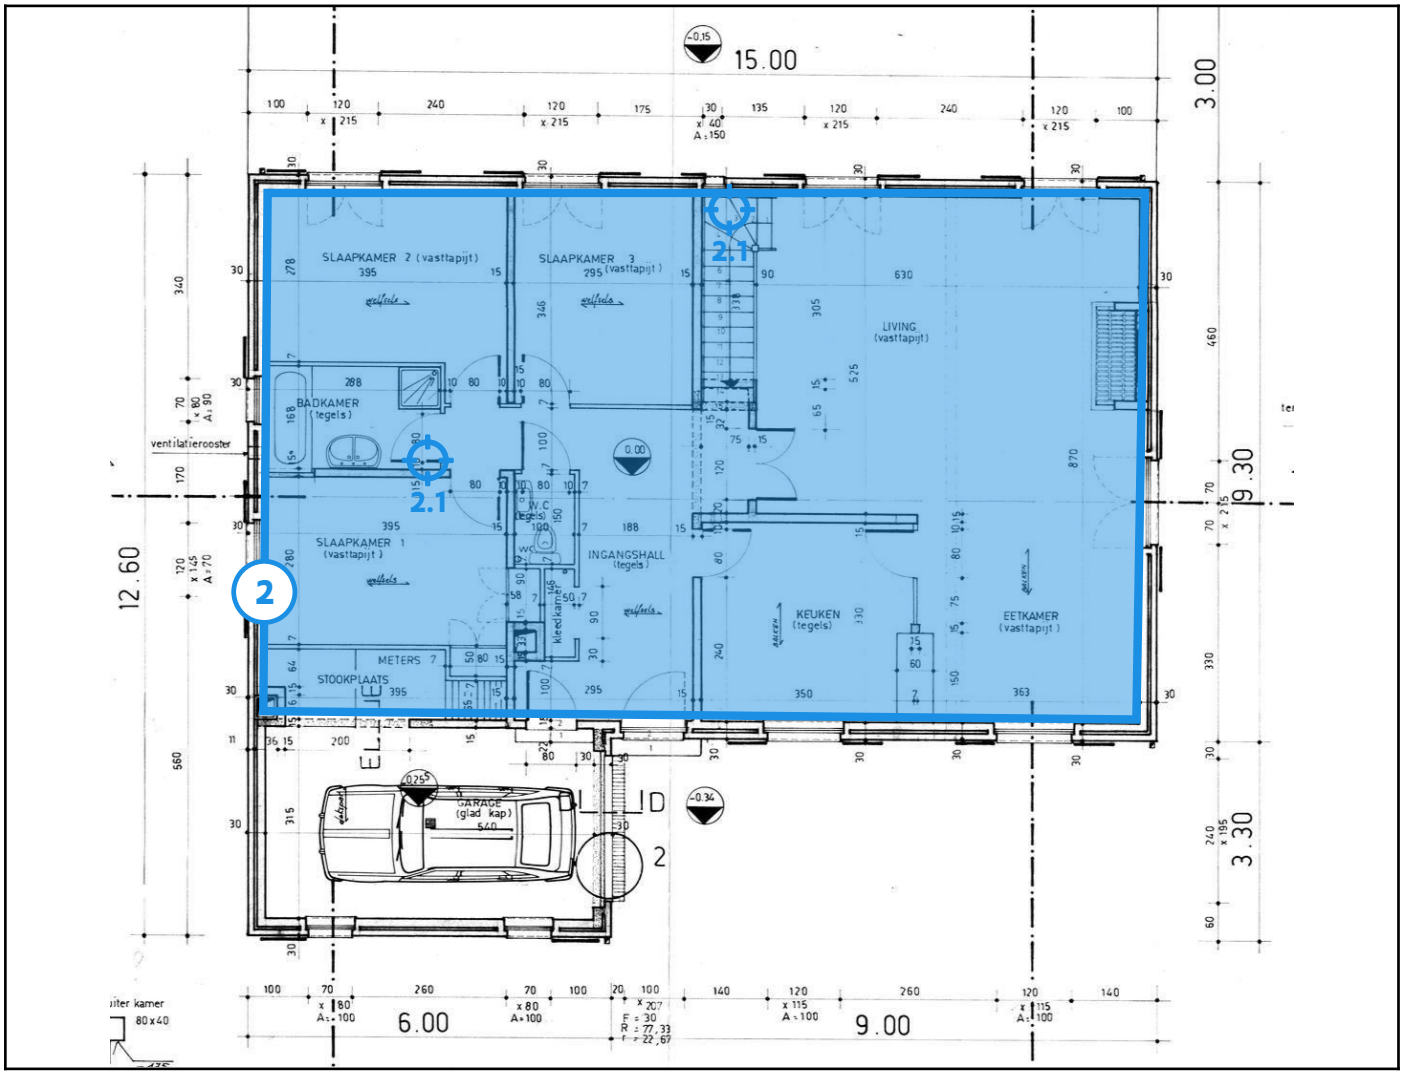
Plan 1.2: Plan V0

Beschrijving	Type	Actie
2. Pleisterwerk - Plafond	Geen asbest	-
2.1 Code: MM03	Mengmonster	-

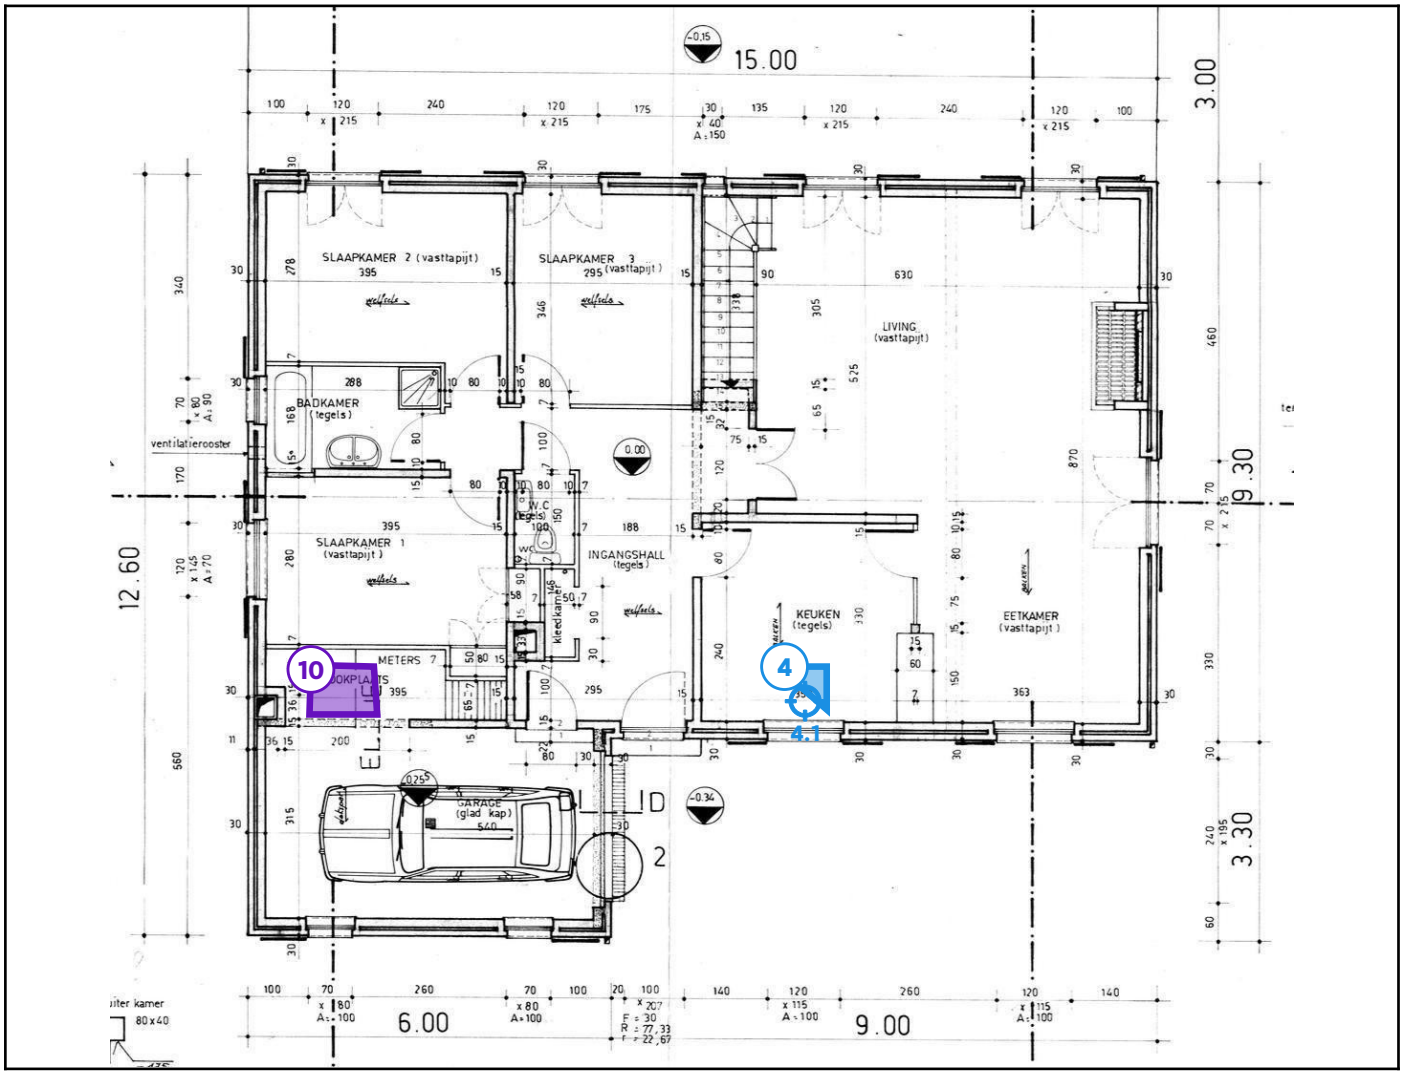
Plan 1.3: Plan V0

Beschrijving	Type	Actie
4. Coating - Pompbak	Geen asbest	-
4.1 Code: PM04	Puntmonster	-
10. Materialen aan stookketel - Niet waarneembaar	Overige ruimte of materiaal	-

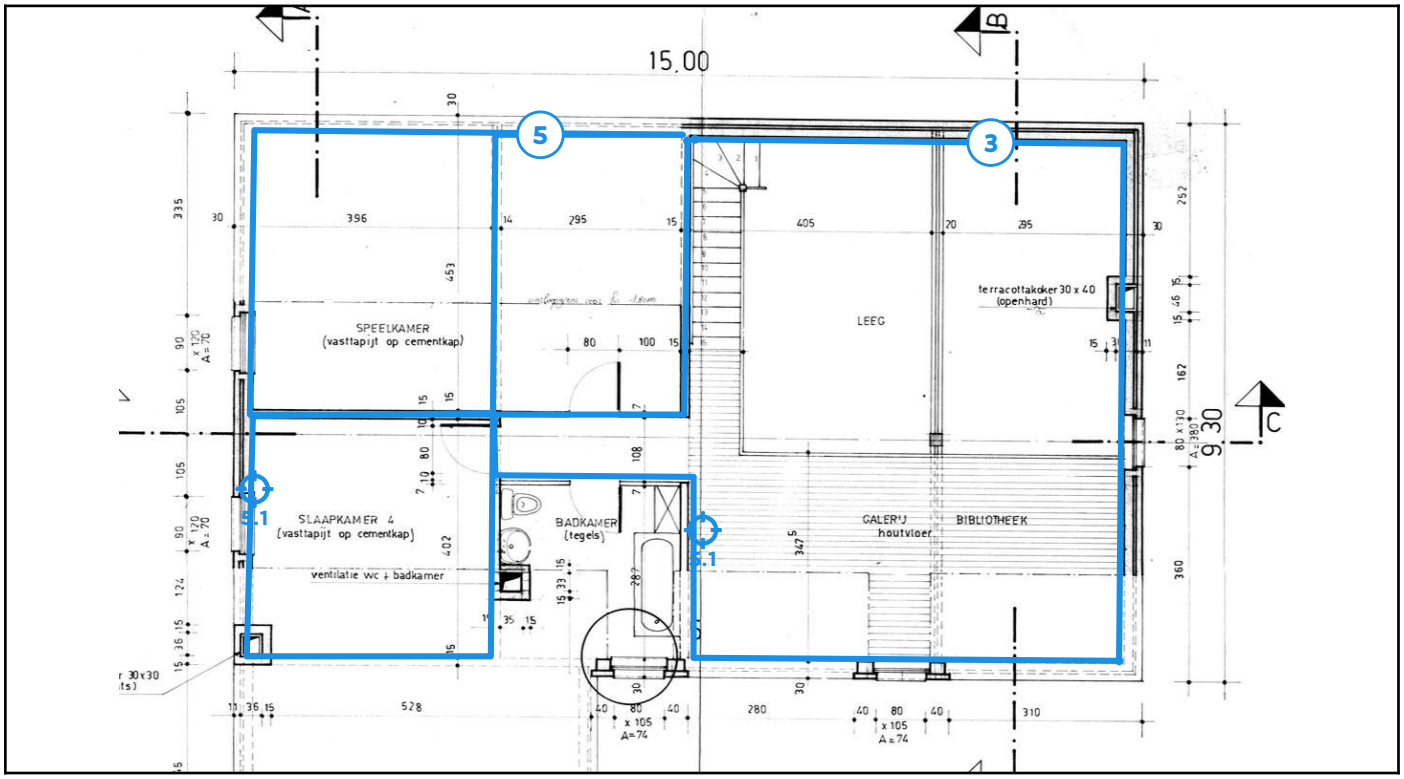
Plan 1.4: Plan V1

Beschrijving	Type	Actie
3. Pleisterwerk - Muur ruw	Geen asbest	-
5. Pleisterwerk - Muur glad	Geen asbest	-
5.1 Code: MM01	Mengmonster	-

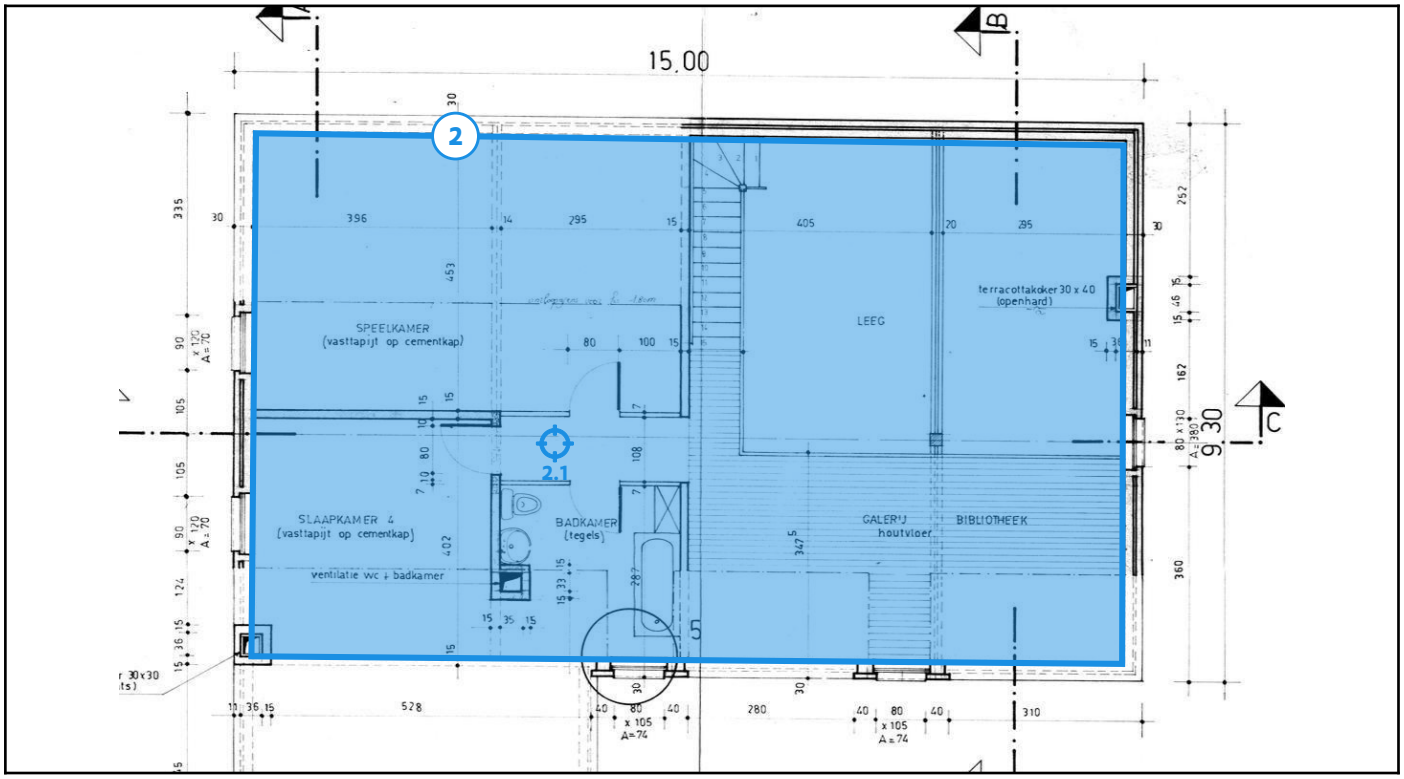
Plan 1.5: Plan V1

Beschrijving	Type	Actie
2. Pleisterwerk - Plafond	Geen asbest	-
2.1 Code: MM03	Mengmonster	-

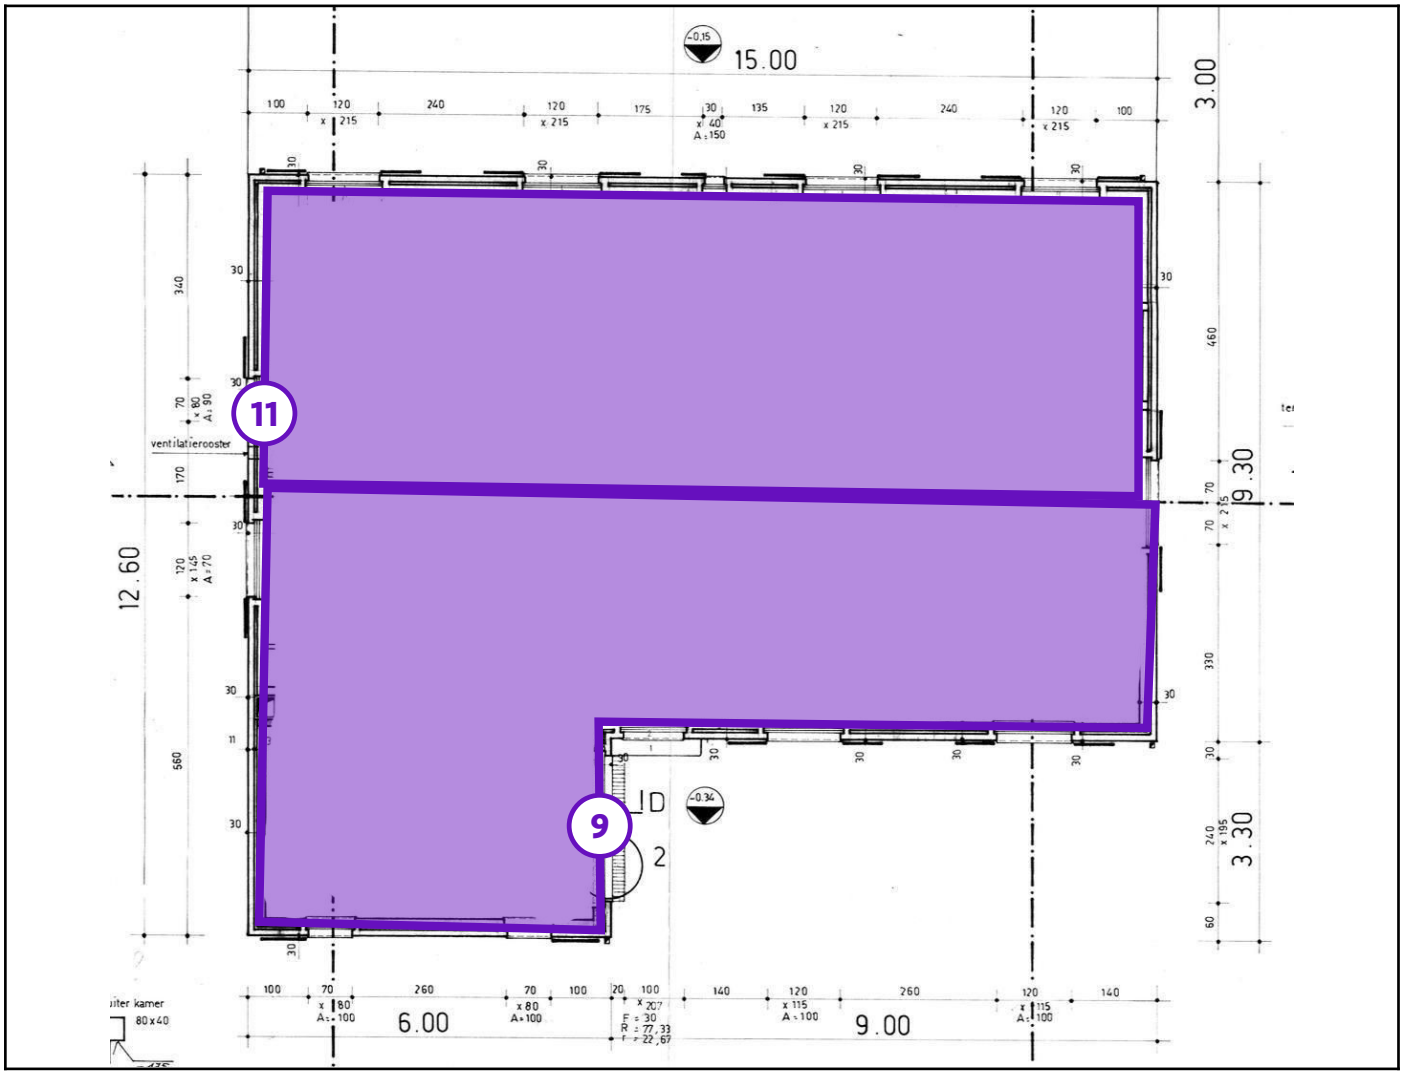
Plan 1.7: Plan dak

Beschrijving	Type	Actie
9. Materialen onder de dakbedekking - Niet verdacht	Overige ruimte of materiaal	-
11. Materialen onder de dakbedekking - Niet aanwezig	Overige ruimte of materiaal	-

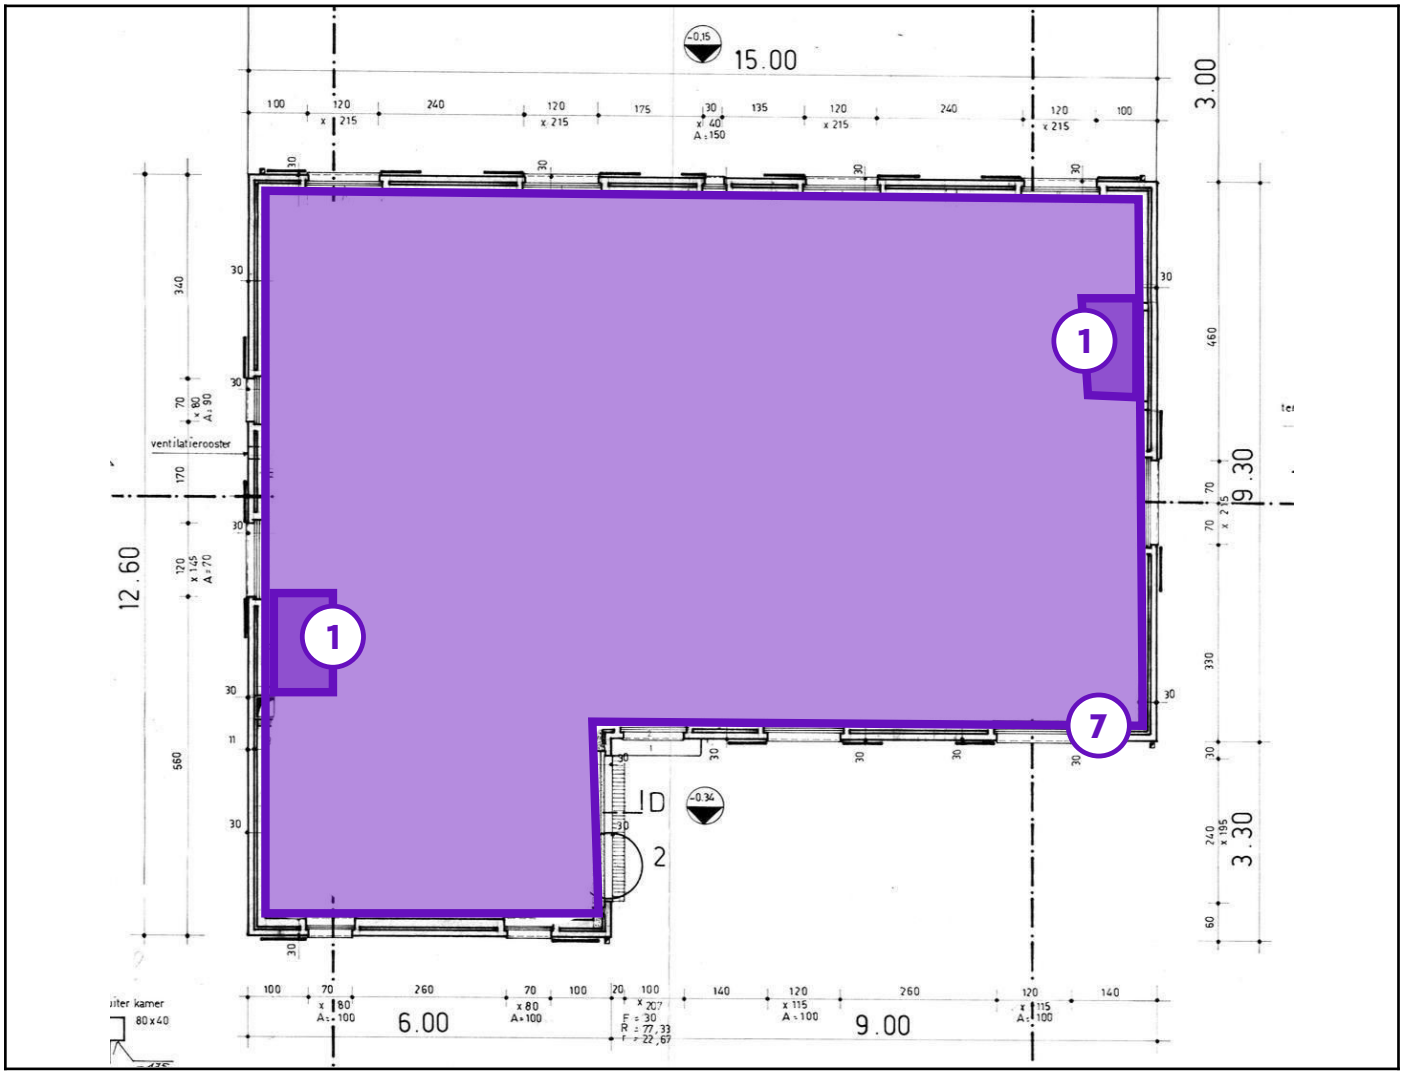
Plan 1.8: Plan dak

Beschrijving	Type	Actie
1. Schouw - Schuin dak	Beperking	-
7. Dakbedekking - Dakpannen	Overige ruimte of materiaal	-

Reden: Het te onderzoeken materiaal situeert zich hoger dan 3,50 m te rekenen vanaf een veilige ondergrond

Uitleg van de asbestdeskundige: De schouw bevat binnenin mogelijk een asbestcement rookgaskanaal. Laat dit onderzoeken bij eventuele werken. Meerdere schouwen op het dak. Het dak was niet mogelijk te betreden.

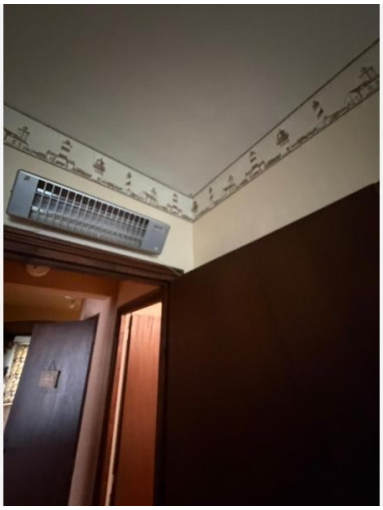
Fiche 2: Pleisterwerk - Plafond

Geen asbest

#	Type	Referentie	Resultaat
2.1	Mengmonster	MM03	Geen asbest

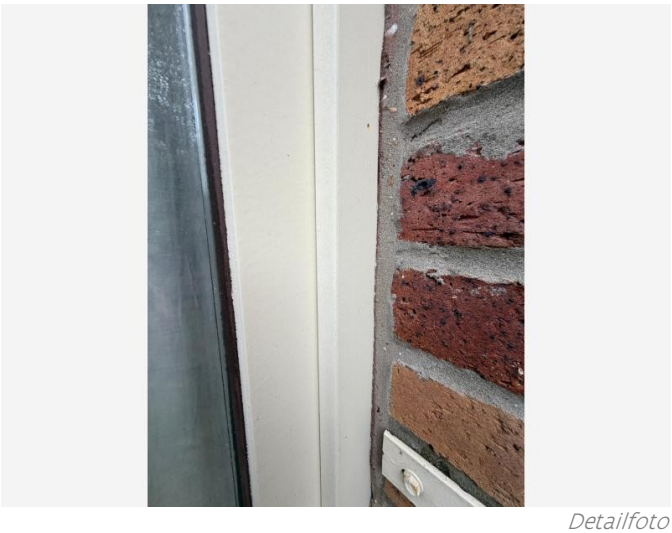
Beschrijving	Notitie	Terug te vinden op plannen
Fiche 6: Afdichtingsmateriaal - Niet verdacht	Alle wandopeningen hebben niet-asbestverdachte afdichtingsmateriaal tussen de muur en het schrijnwerk (kit) en het schrijnwerk en het glas (stopverf) in het inspectiegebied. Beide zijn zacht en verend, dit zijn niet-asbestverdachte kenmerken.	-
Fiche 7: Dakbedekking - Dakpannen	De dakbedekking bestaat uit keramieken dakpannen, dit is niet-asbestverdacht.	Plan 1.8: Plan dak
Fiche 8: Dakbedekking - Tuinhuis	Het dak van het tuinhuis is afgewerkt met metalen platen, dit is niet-asbestverdacht. Geen materialen onder de dakbedekking in beide tuinhuizen.	Plan 2.2: Plan tuinhuis Plan 3.2: Plan tuinhuis
Fiche 9: Materialen onder de dakbedekking - Niet verdacht	Het onderdak bestaat uit plastic folie, dit is niet-asbestverdacht.	Plan 1.7: Plan dak

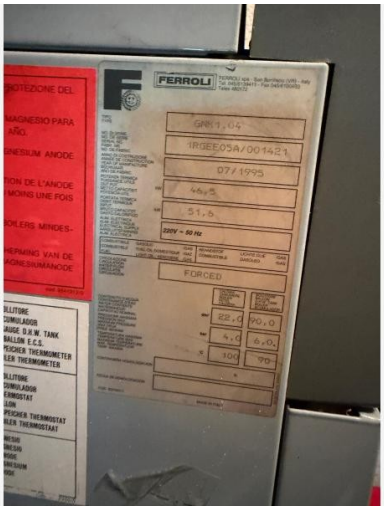
Beschrijving	Notitie	Terug te vinden op plannen
Fiche 10: Materialen aan stookketel - Niet waarneembaar	Geen asbest-verdachte materialen bij de stookketel aanwezig. Mogelijk asbestverdachte toepassingen in de stookketel zelf.	Plan 1.3: Plan V0
