Asbestinventarisattest

Zeelaan 151/0102, 8670 Koksijde

Attestnummer : **20250825-000117.000**
Uitgegeven op : **25.08.2025**
Geldig tot : **25.08.2035**

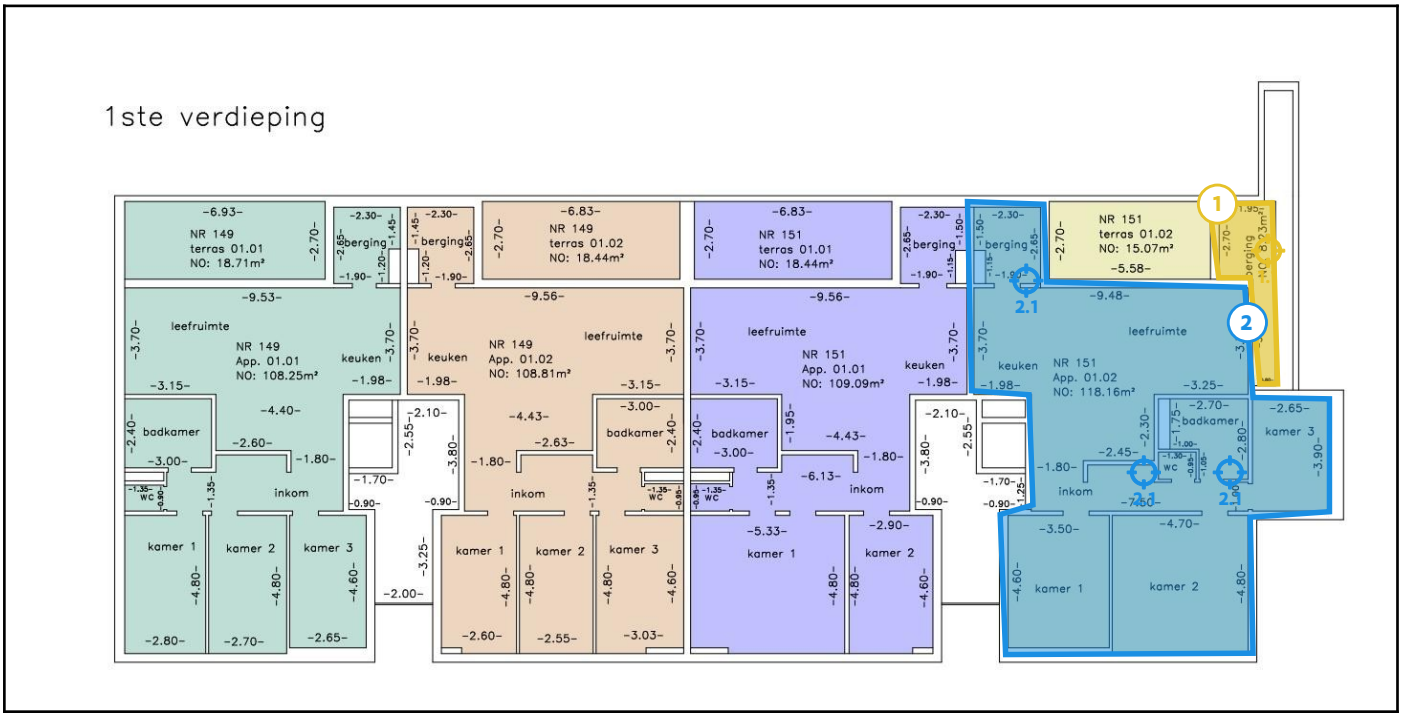
Plan 1.1: +1

Beschrijving	Type	Actie
1. Onderdak dak zichtbaar in buitenberging	Asbestmateriaal	Zorgvuldig beheren
1.1 Code: 10444-30	Puntmonster	-
2. Pleisterwerk plafond	Geen asbest	-
2.1 Code: 10444-29	Mengmonster	-

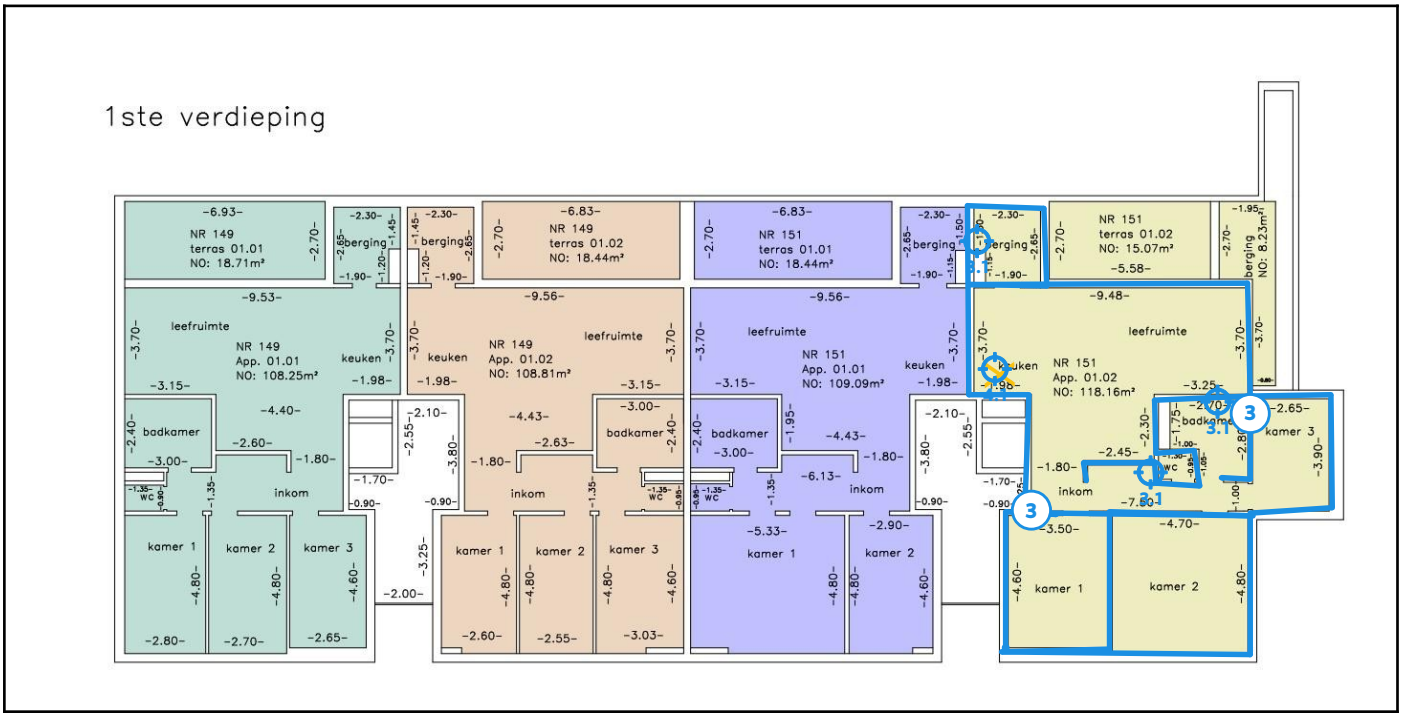
Plan 1.2: +1

Beschrijving	Type	Actie
3. Pleisterwerk muren	Geen asbest	-
3.1 Code: 10444-29B	Mengmonster	-
4. Coating spoelbak keuken	Geen asbest	-
4.1 Code: 10444-31	Puntmonster	-

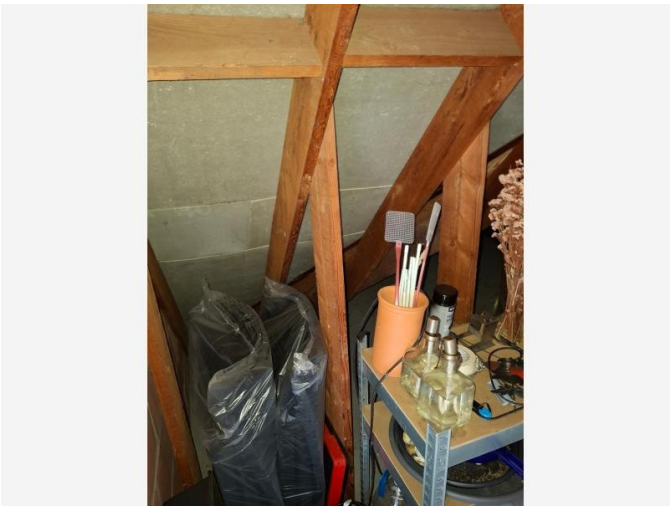
Fiche 1: Onderdak dak zichtbaar in buitenberging

Asbestmateriaal

Eindbeoordeling materiaalrisico	Laag materiaalrisico en/of verlaagde kans op vezelvrijgave

#	Type	Referentie	Resultaat
1.1	Puntmonster	10444-30	Chrysotiel

Beschrijving	Onderdak dak zichtbaar in buitenberging
Omgeving	Binnen
Primaire drager	Schuin dak
Asbestmateriaal	Plaat, paneel, tablet - Type Menuiserite
Bindmiddel van asbestmateriaal	Cement
Gebondenheid op basis van bindmiddel	Hecht
Hoeveelheid (oppervlakte - dikte - aantal)	• 12,35 m^2 - 1,00 cm - 1 stuk
Totaal volume	0,124 m^3
Eenvoudig bereikbaar	Nee • Het asbestmateriaal is bedekt (uitgezonderd laag verf, coating, behang, kunststof, textiel) en het wegnemen van het bedekkende materiaal kan niet zonder het bedekkende materiaal te beschadigen.
Bevestigingswijze	• Genageld, geniet
Identificatiemethode	Vaststelling met monstername
Destructieve handeling voor identificatie	Nee
Opmerking	De hoeveelheid is een schatting en gaat over het zichtbare deel in de berging.

- Zorg voor een veilig beheer en verwijder dit asbestmateriaal wanneer het bij werken eenvoudig bereikbaar wordt. Controleer de toestand jaarlijks op wijzigingen.

- Eenvoudige handelingen: mag via doe-het-zelf of door werknemer(s) met opleidingsattest eenvoudige handelingen
  Deze methode is geldig als het onderdak langs de binnenzijde wordt afgebroken. Dit is echter heel onwaarschijnlijk daar men nooit het volledige onderdak kan verwijderen langs de binnenzijde. Er zullen altijd deeltjes van het onderdak blijven zitten tussen het gebinte van het dak en de panlatten.

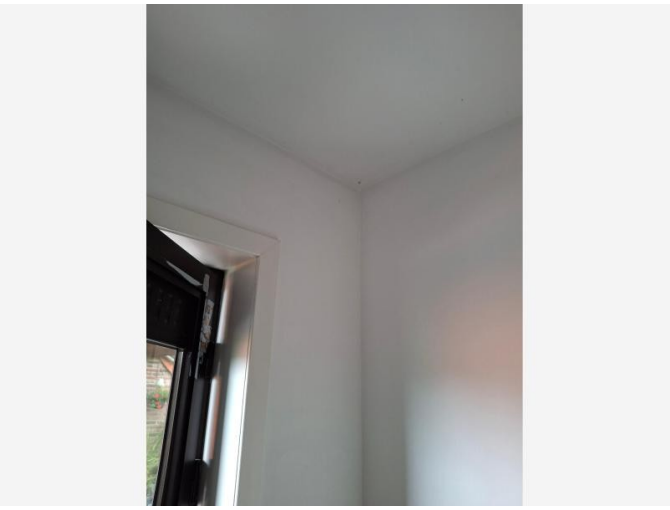
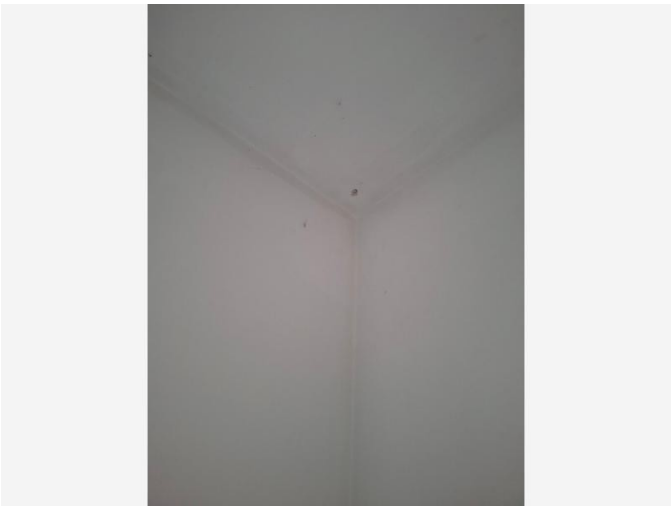
Fiche 2: Pleisterwerk plafond

Geen asbest

#	Type	Referentie	Resultaat
2.1	Mengmonster	10444-29	Geen asbest

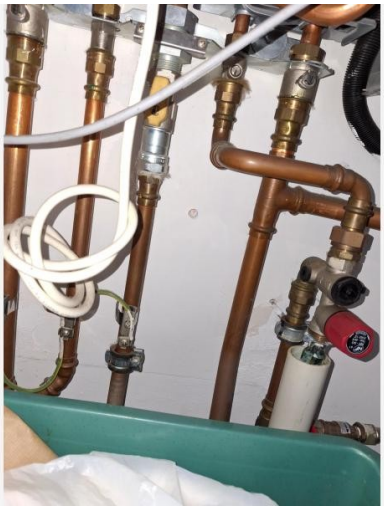
Fiche 3: Pleisterwerk muren

Geen asbest

#	Type	Referentie	Resultaat
3.1	Mengmonster	10444-29B	Geen asbest

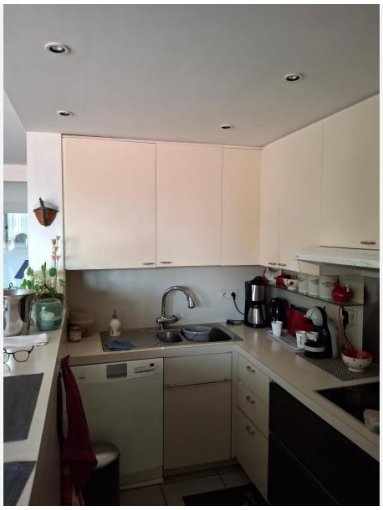
Fiche 4: Coating spoelbak keuken

Geen asbest

#	Type	Referentie	Resultaat
4.1	Puntmonster	10444-31	Geen asbest
