Asbestinventarisattest

Veurnelaan 5, 8670 Koksijde

Attestnummer : **20260614-000103.000**
Uitgegeven op : **14.06.2026**
Geldig tot : **Onbeperkt** (tenzij de toestand wijzigt)

Asbestveilig (maar mogelijk niet asbestvrij)

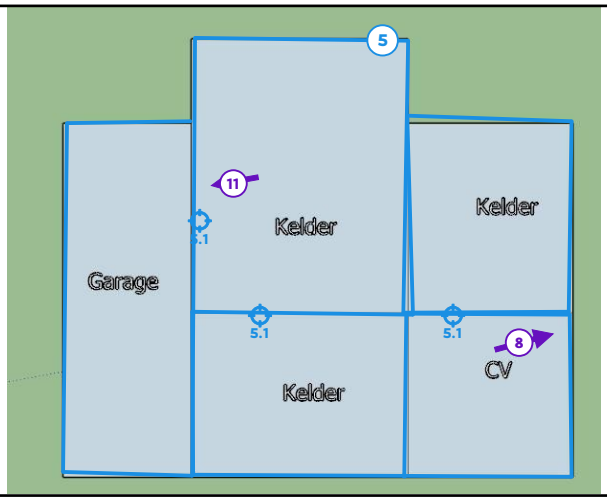
Plan 1.1: -1

Beschrijving	Type	Actie
5. Cementering wanden kelder	Geen asbest	-
5.1 Code: 12163-2	Mengmonster	-
8. Materialen aan de stookketel	Overige ruimte of materiaal	-
11. Materialen van rookgaskanalen	Overige ruimte of materiaal	-

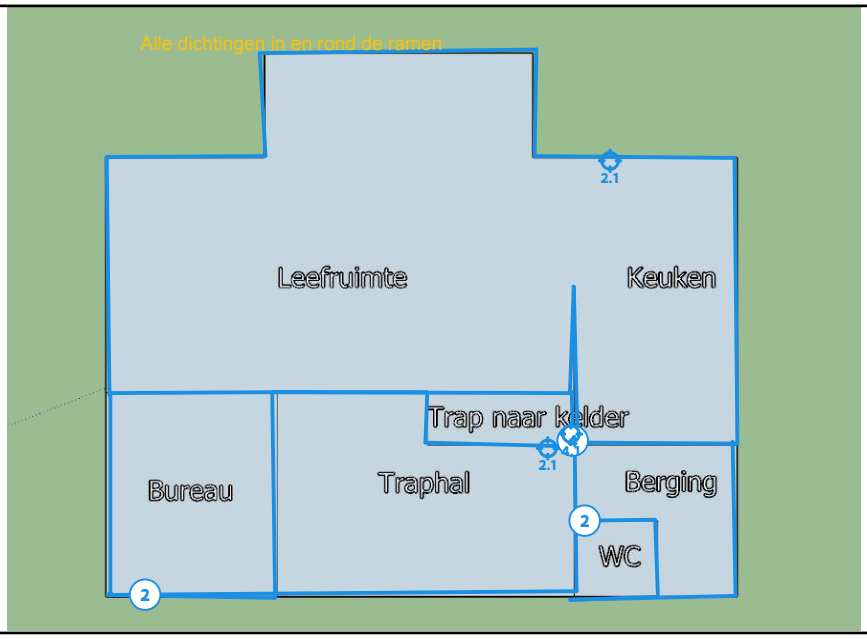
Plan 1.3: +0

Beschrijving	Type	Actie
2. Pleisterwerk muren	Geen asbest	-
2.1 Code: 12163-4	Mengmonster	-
4. Dorpel naar de kelder toe	Geen asbest	-
4.1 Code: 12163-1	Puntmonster	-
7. Afdichtingsmateriaal (Mastiek, kit, ...) aan schrijnwerk.	Overige ruimte of materiaal	-

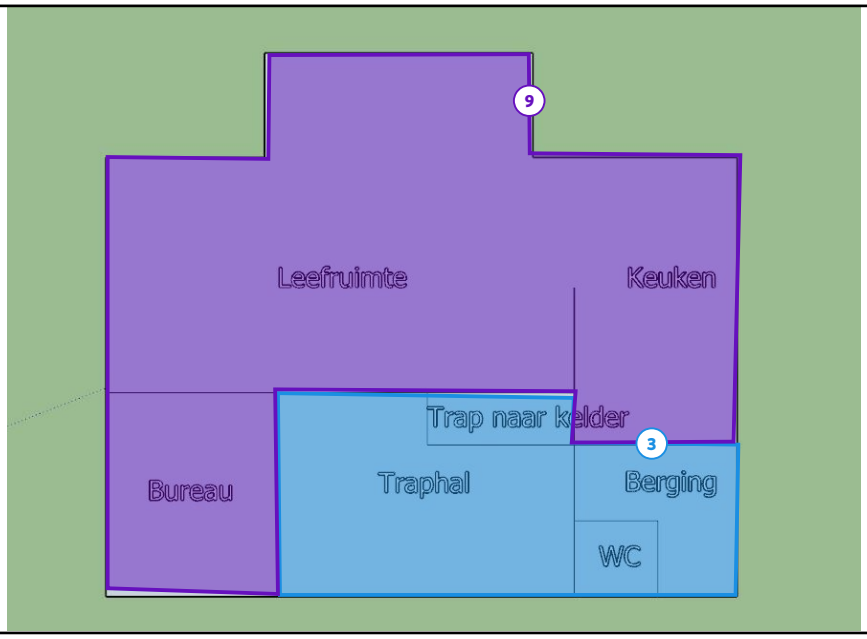
Plan 1.4: +0

Beschrijving	Type	Actie
3. Pleisterwerk plafond	Geen asbest	-
9. Ruimte achter verlaagd plafond	Overige ruimte of materiaal	-

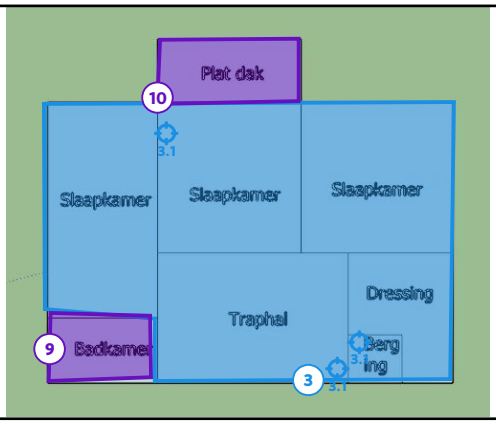
Plan 1.5: +1

Beschrijving	Type	Actie
3. Pleisterwerk plafond	Geen asbest	-
3.1 Code: 12163-3	Mengmonster	-
9. Ruimte achter verlaagd plafond	Overige ruimte of materiaal	-
10. Dakbedekking	Overige ruimte of materiaal	-

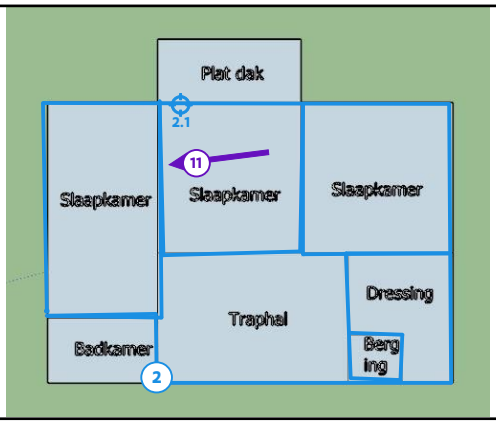
Plan 1.6: +1

Beschrijving	Type	Actie
2. Pleisterwerk muren	Geen asbest	-
2.1 Code: 12163-4	Mengmonster	-
11. Materialen van rookgaskanalen	Overige ruimte of materiaal	-

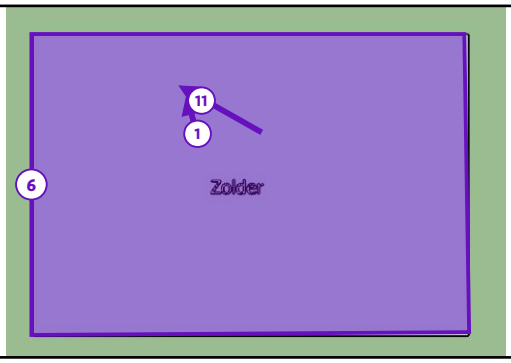
Plan 1.7: +2

Reden: Het te onderzoeken materiaal situeert zich hoger dan 3,50 m te rekenen vanaf een veilige ondergrond

Uitleg van de asbestdeskundige: We kunnen de schouw niet langs binnen inspecteren, opgelet in de schouw kan er een rookgaskanaal aanwezig zijn.

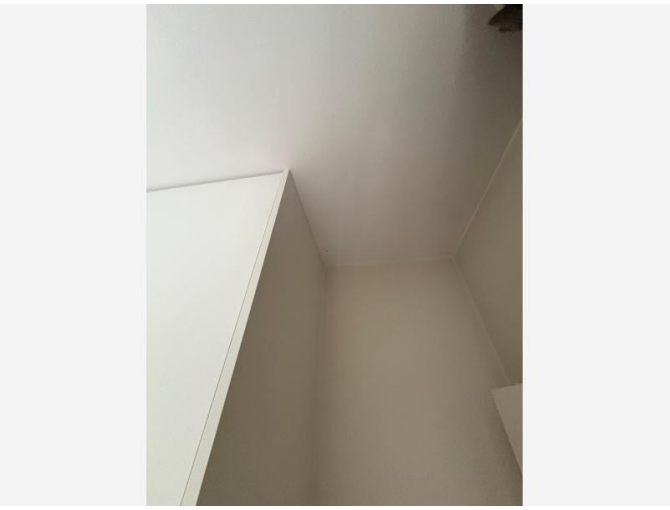
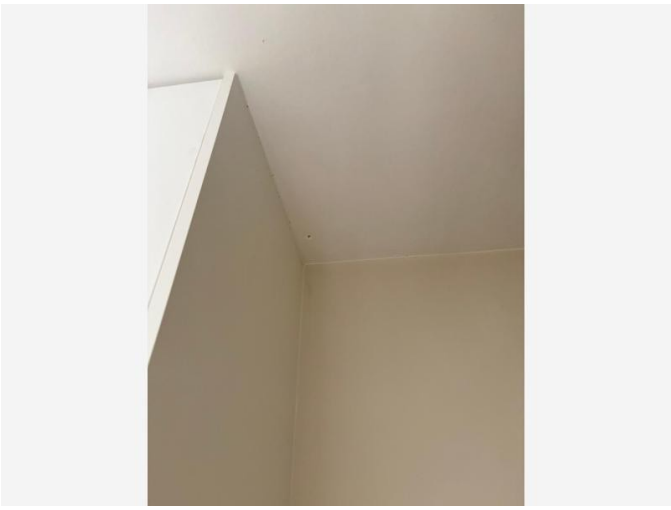
Fiche 3: Pleisterwerk plafond

Geen asbest

#	Type	Referentie	Resultaat
3.1	Mengmonster	12163-3	Geen asbest

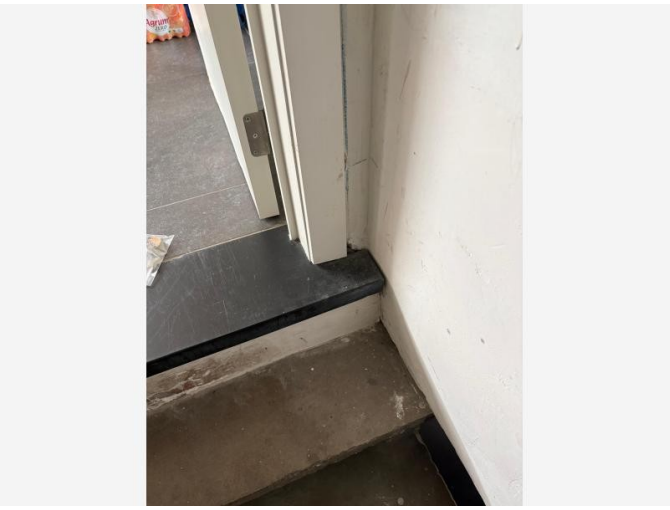
Fiche 4: Dorpel naar de kelder toe

Geen asbest

#	Type	Referentie	Resultaat
4.1	Puntmonster	12163-1	Geen asbest

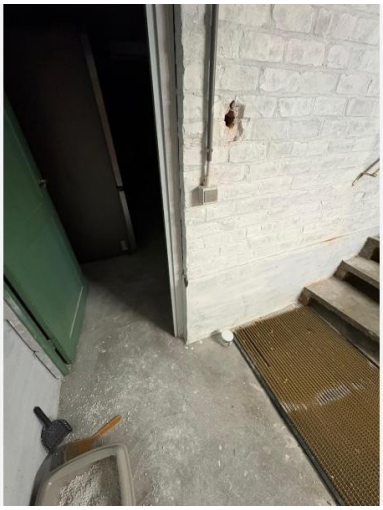
Fiche 5: Cementering wanden kelder

Geen asbest

#	Type	Referentie	Resultaat
5.1	Mengmonster	12163-2	Geen asbest

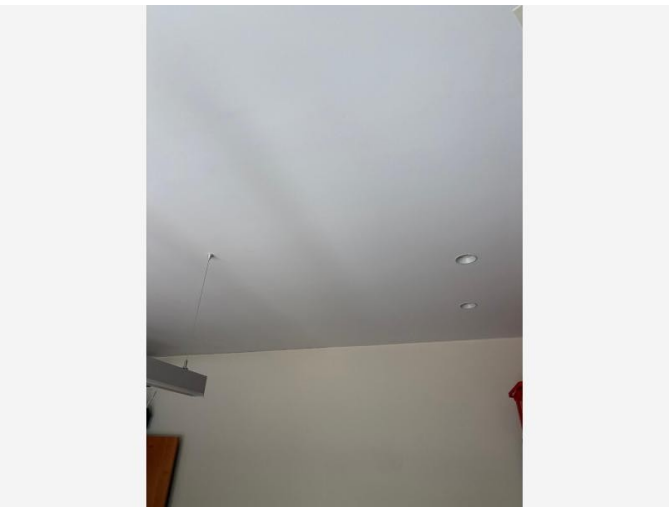
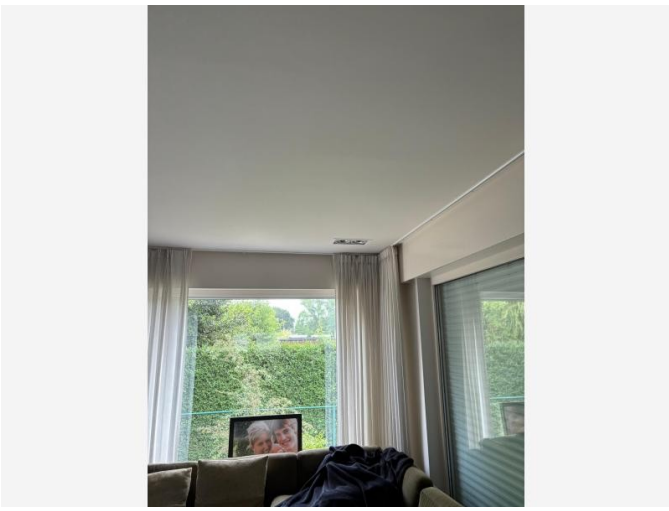
Beschrijving	Notitie	Terug te vinden op plannen
Fiche 9: Ruimte achter verlaagd plafond	Deze plafonds zijn voorzien van een verlaagd palfond, we vermoeden dat er achter dit verlaagd plafond pleisterwerk aanwezig is. We raden een verder destructief onderzoek aan.	Plan 1.4: +0 Plan 1.5: +1
Fiche 10: Dakbedekking	Het plat dak is voorzien van een houten afwerking, we kunnen de dakdichting bijgevolg niet inspecteren en vaststellen welke dichting er aanwezig is. De hellende daken zijn voorzien van gebakken pannen.	Plan 1.5: +1
Fiche 11: Materialen van rookgaskanalen	De schouw is niet langs binnen te inspecteren, opgelet in de schouw kan er een asbesthoudend rookgaskanaal aanwezig zijn.	Plan 1.1: -1 Plan 1.6: +1 Plan 1.7: +2
