Asbestinventarisattest

Koningsstraat 64, 8400 Oostende

Attestnummer : **20240125-000318.000**
Uitgegeven op : **25.01.2024**
Geldig tot : **25.01.2034**

Niet-asbestveilig

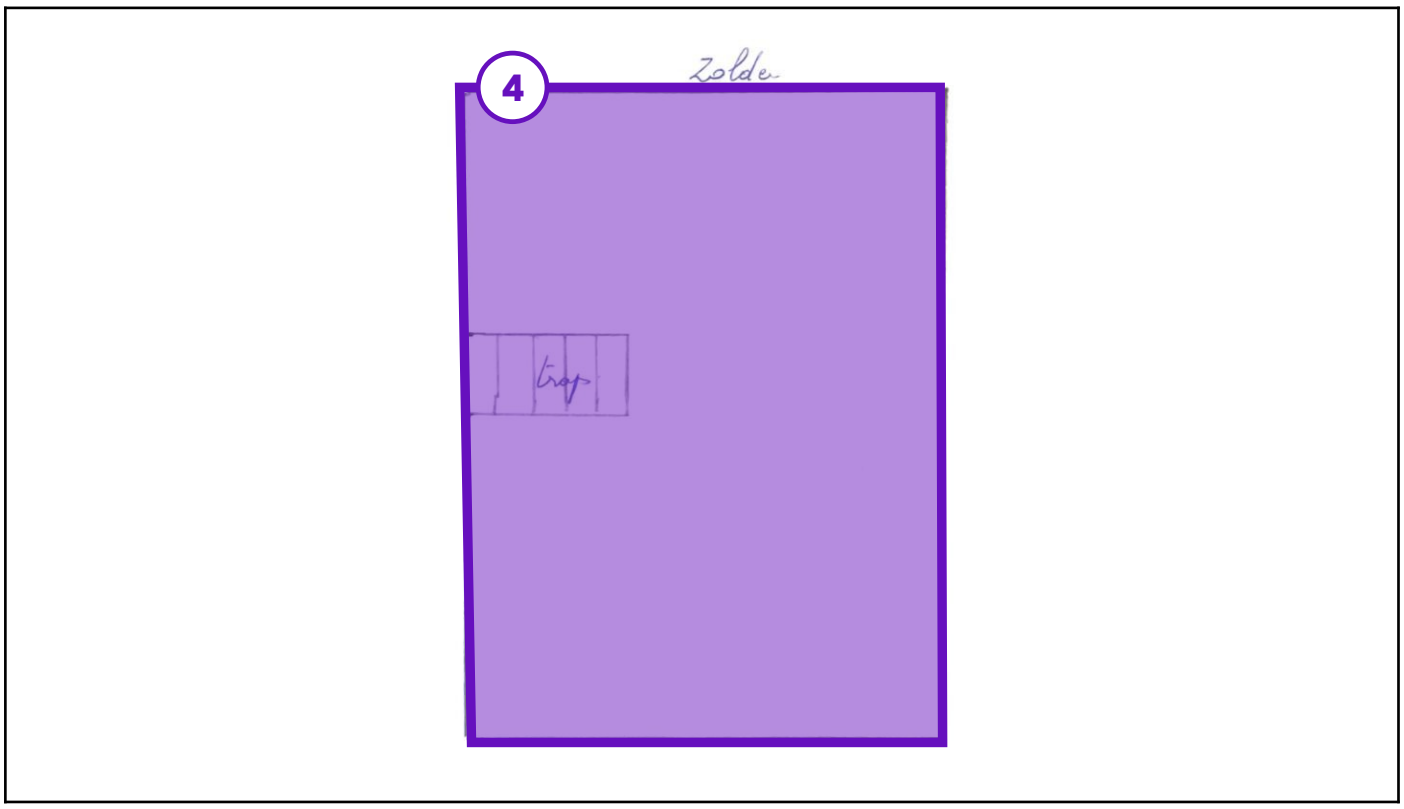
Plan 1.1: zolder (3)

Beschrijving	Type	Actie
4. glasvezel dakbedekking	Advies	-

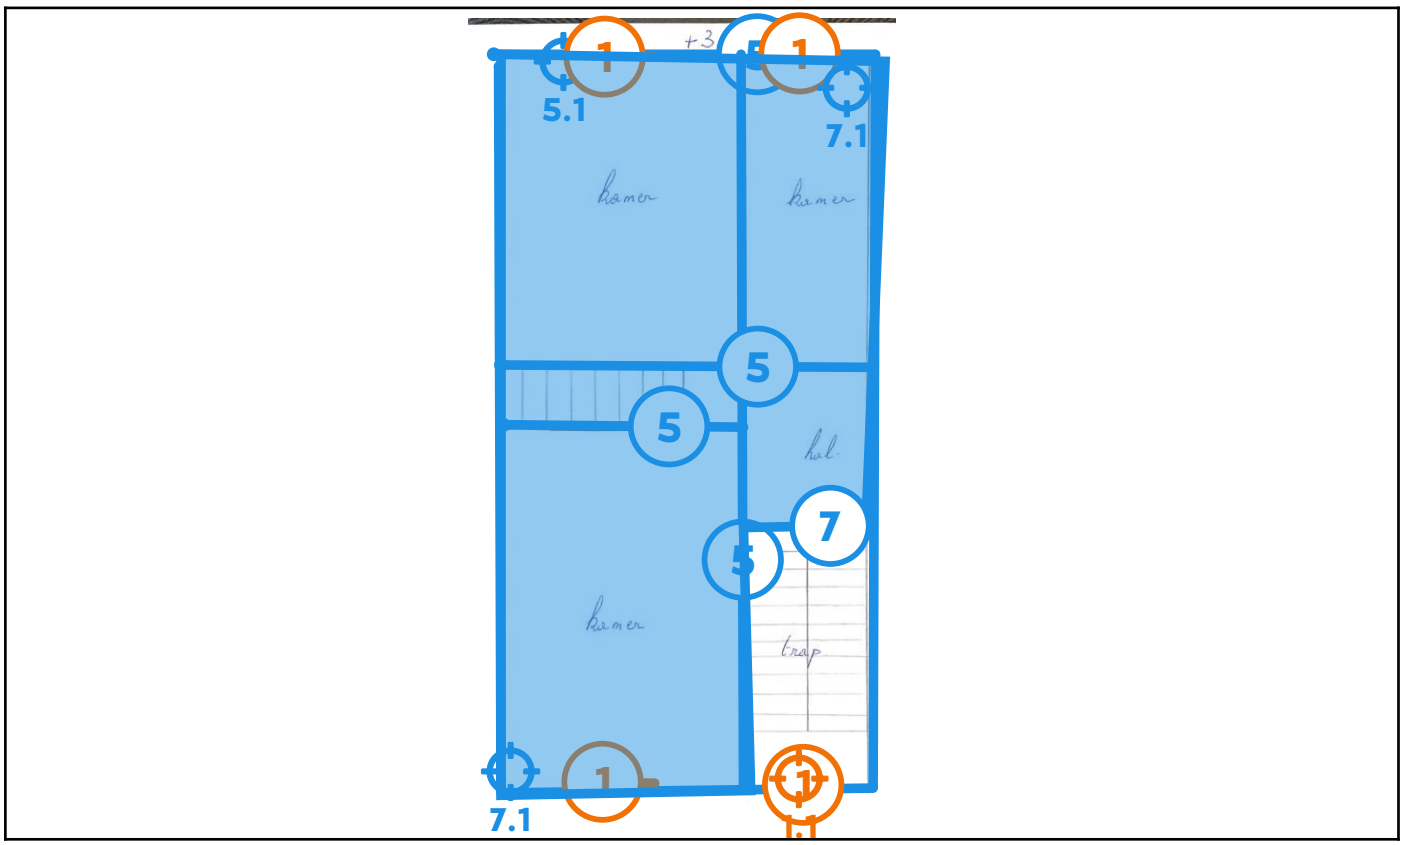
Plan 1.2: +3

Beschrijving	Type	Actie
1. mastiek ramen	Asbestmateriaal	Verwijderen
1.1 Code: 4644	Mengmonster	-
5. pleisterwerk op muren met staalafname	Geen asbest	-
5.1 Code: 4641	Mengmonster	-
7. vinyl	Geen asbest	-
7.1 Code: 64	Mengmonster	-

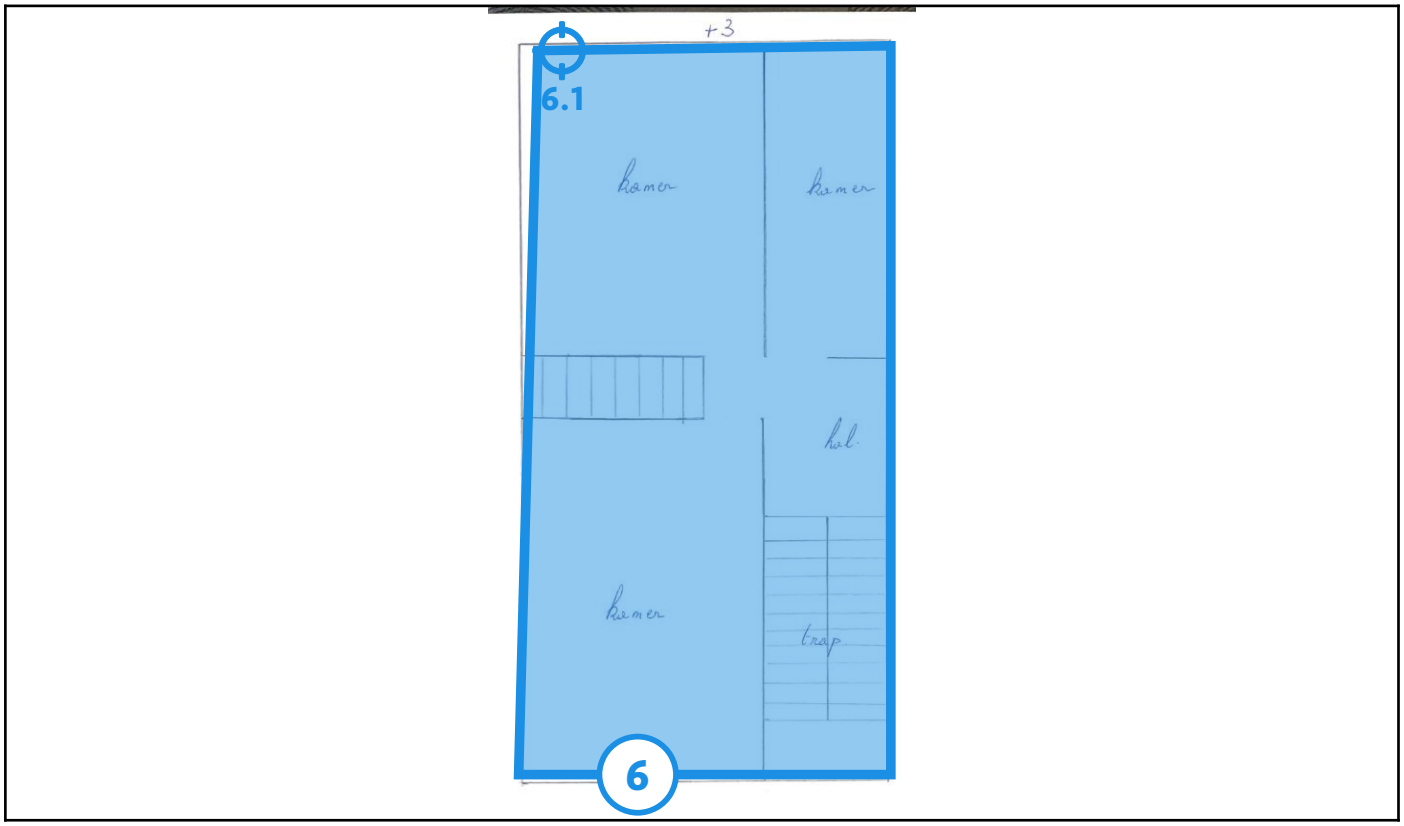
Plan 1.3: +3

Beschrijving	Type	Actie
6. pleisterwerk op plafond met staalafname	Geen asbest	-
6.1 Code: 4642	Mengmonster	-

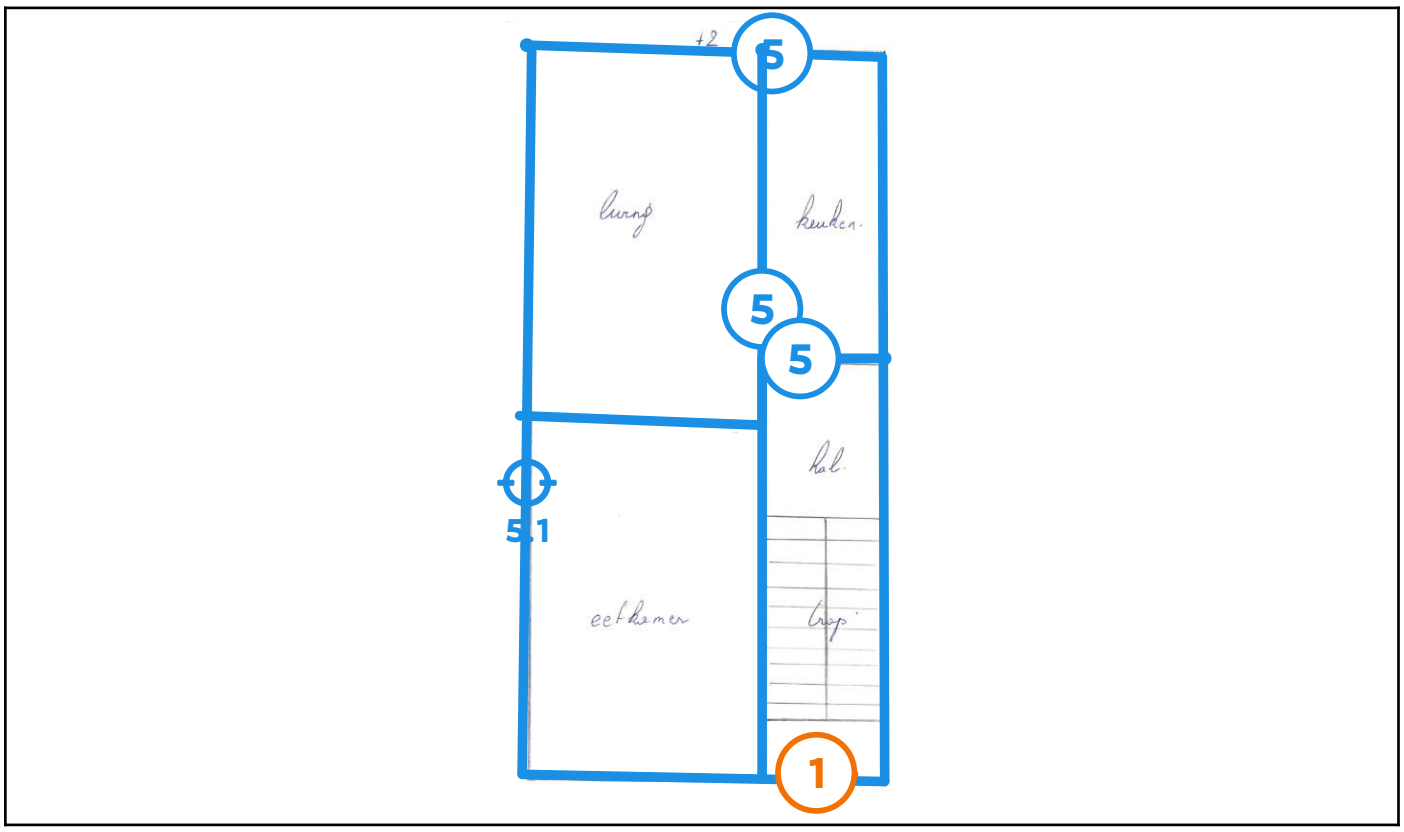
Plan 1.4: +2

Beschrijving	Type	Actie
1. mastiek ramen	Asbestmateriaal	Verwijderen
5. pleisterwerk op muren met staalafname	Geen asbest	-
5.1 Code: 4641	Mengmonster	-

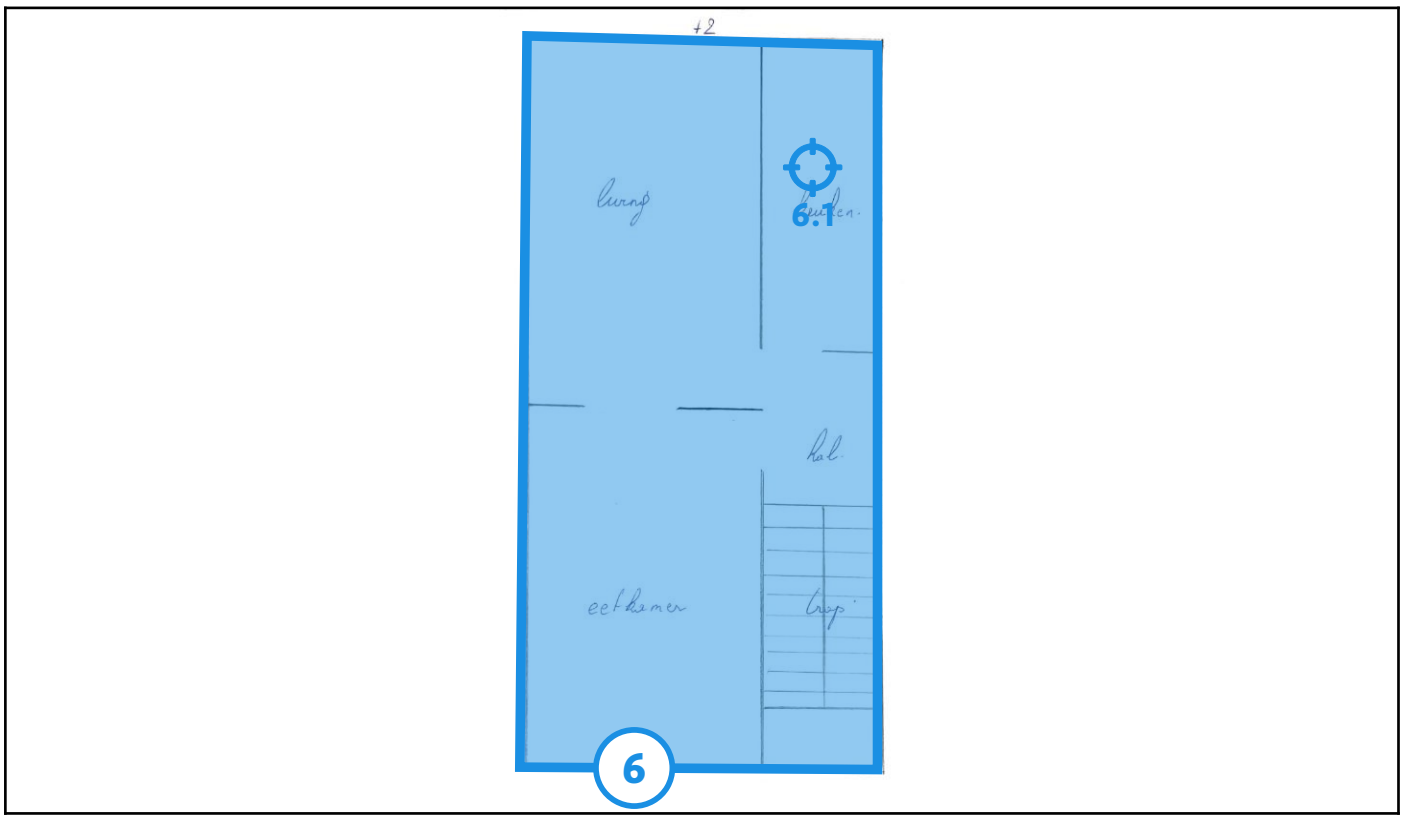
Plan 1.5: +2

Beschrijving	Type	Actie
6. pleisterwerk op plafond met staalafname	Geen asbest	-
6.1 Code: 4642	Mengmonster	-

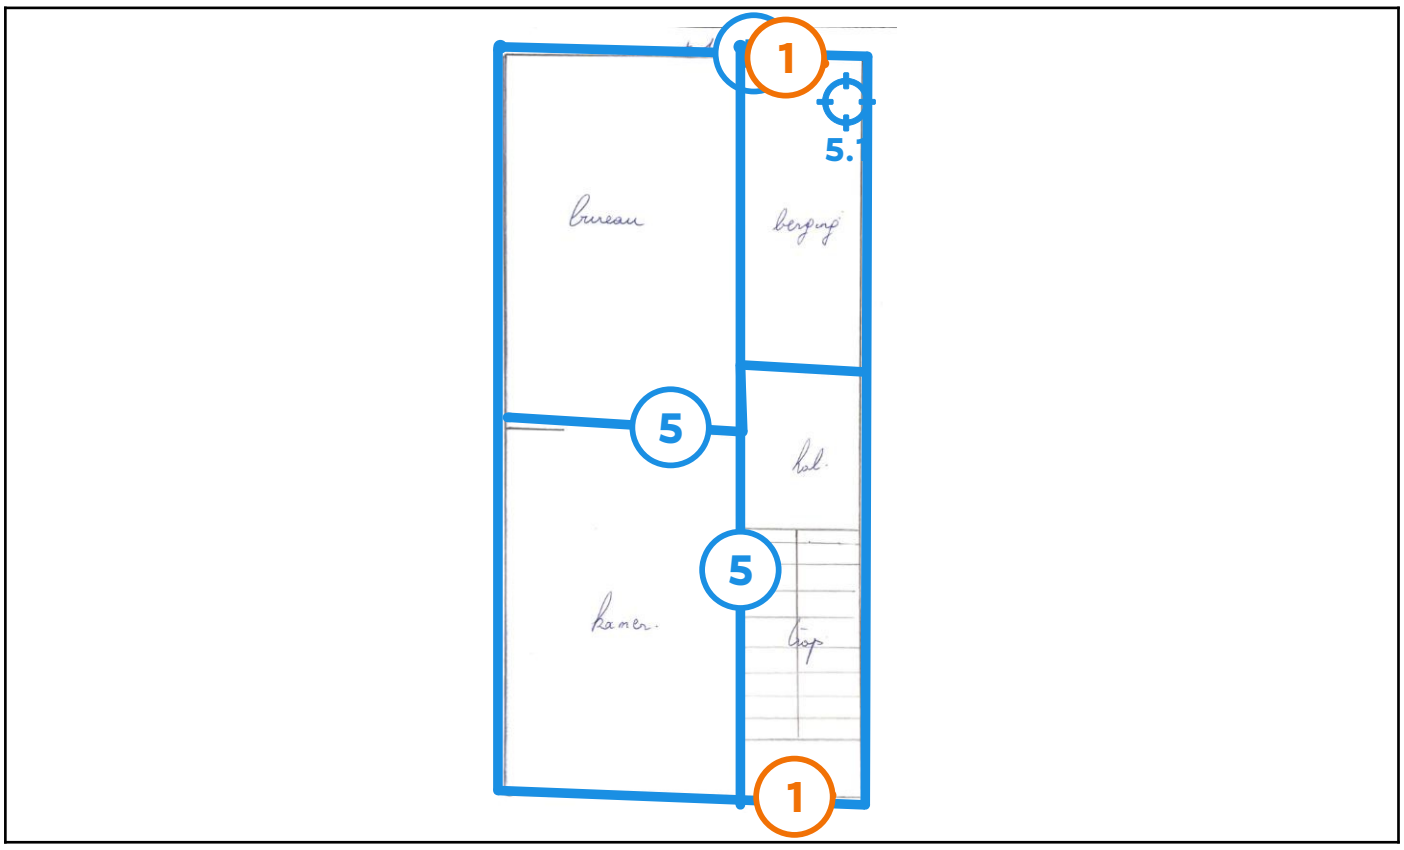
Plan 1.6: +1

Beschrijving	Type	Actie
1. mastiek ramen	Asbestmateriaal	Verwijderen
5. pleisterwerk op muren met staalafname	Geen asbest	-
5.1 Code: 4641	Mengmonster	-

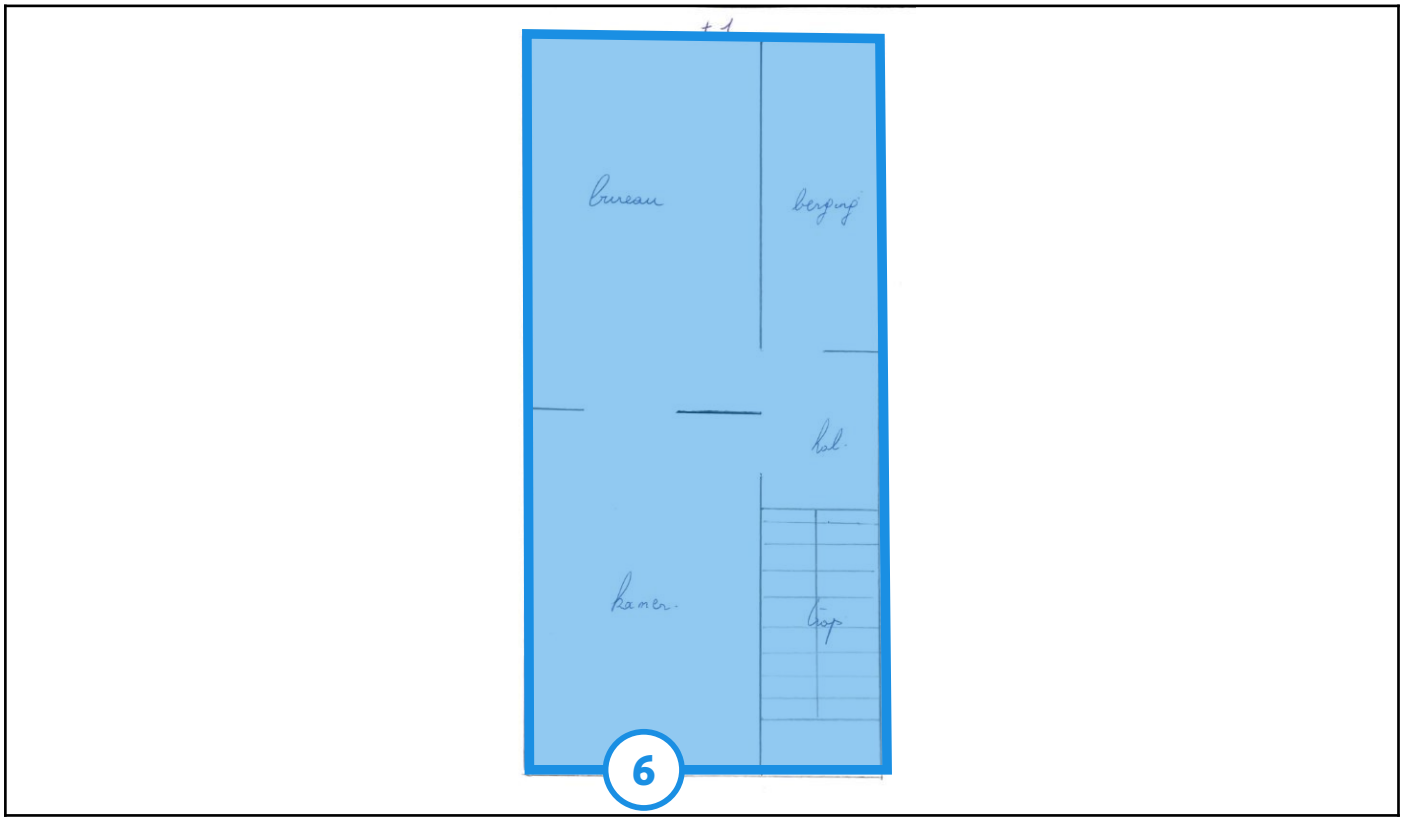
Plan 1.7: +1

Beschrijving	Type	Actie
6. pleisterwerk op plafond met staalafname	Geen asbest	-

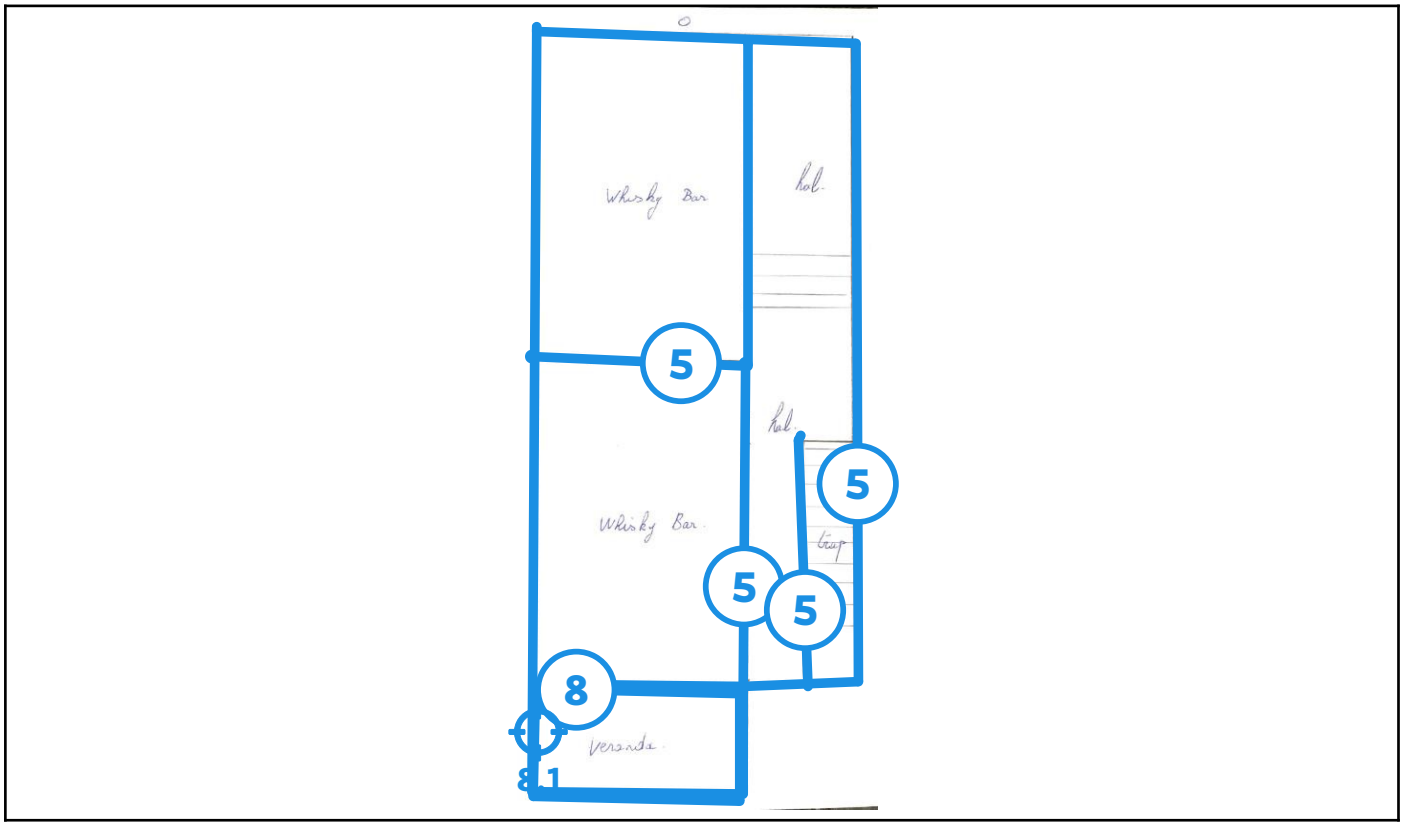
Plan 1.8: 0

Beschrijving	Type	Actie
5. pleisterwerk op muren met staalafname	Geen asbest	-
8. lambrisering	Geen asbest	-
8.1 Code: 4643	Puntmonster	-

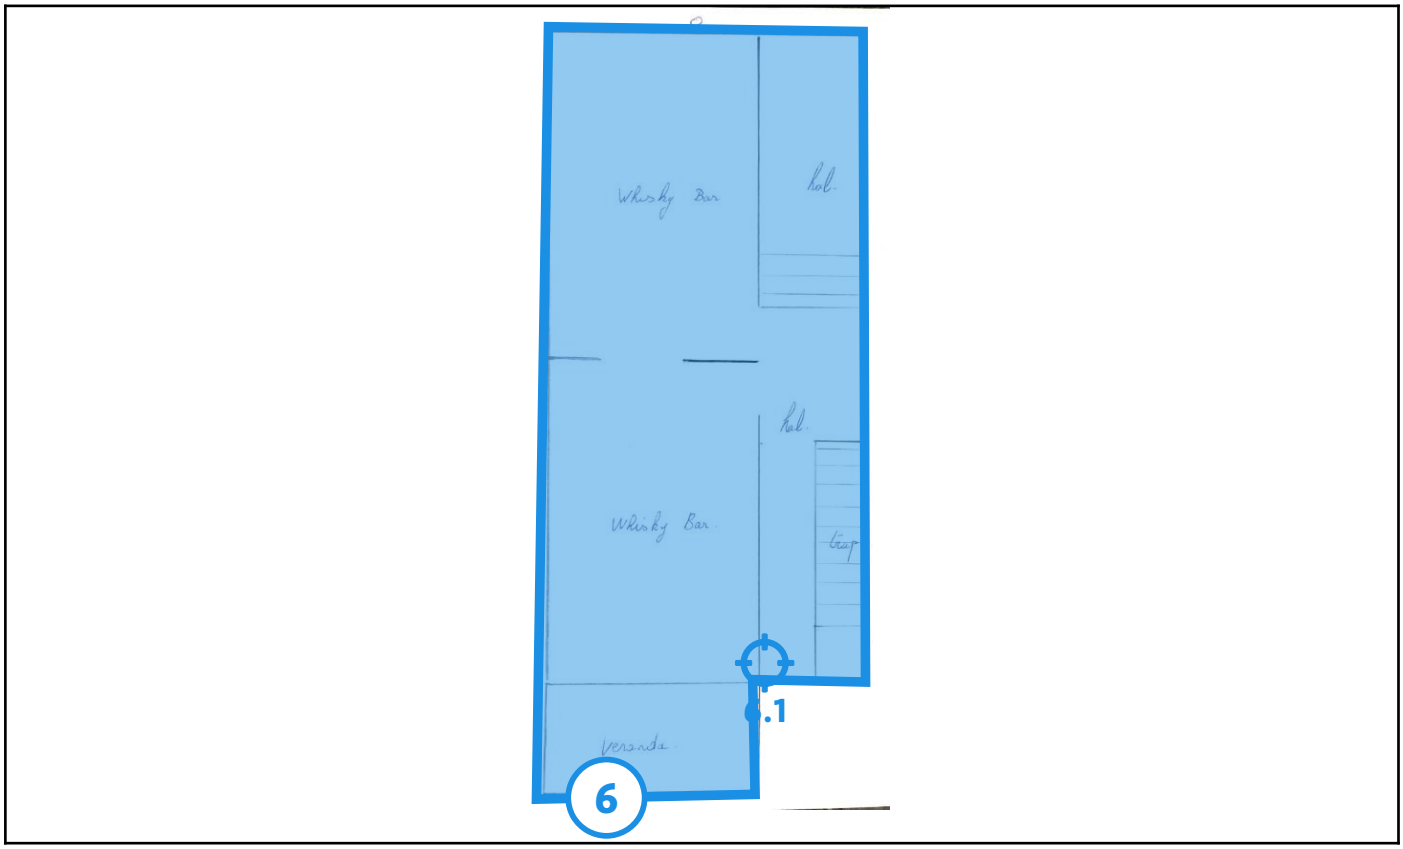
Plan 1.9: 0

Beschrijving	Type	Actie
6. pleisterwerk op plafond met staalafname	Geen asbest	-
6.1 Code: 4642	Mengmonster	-

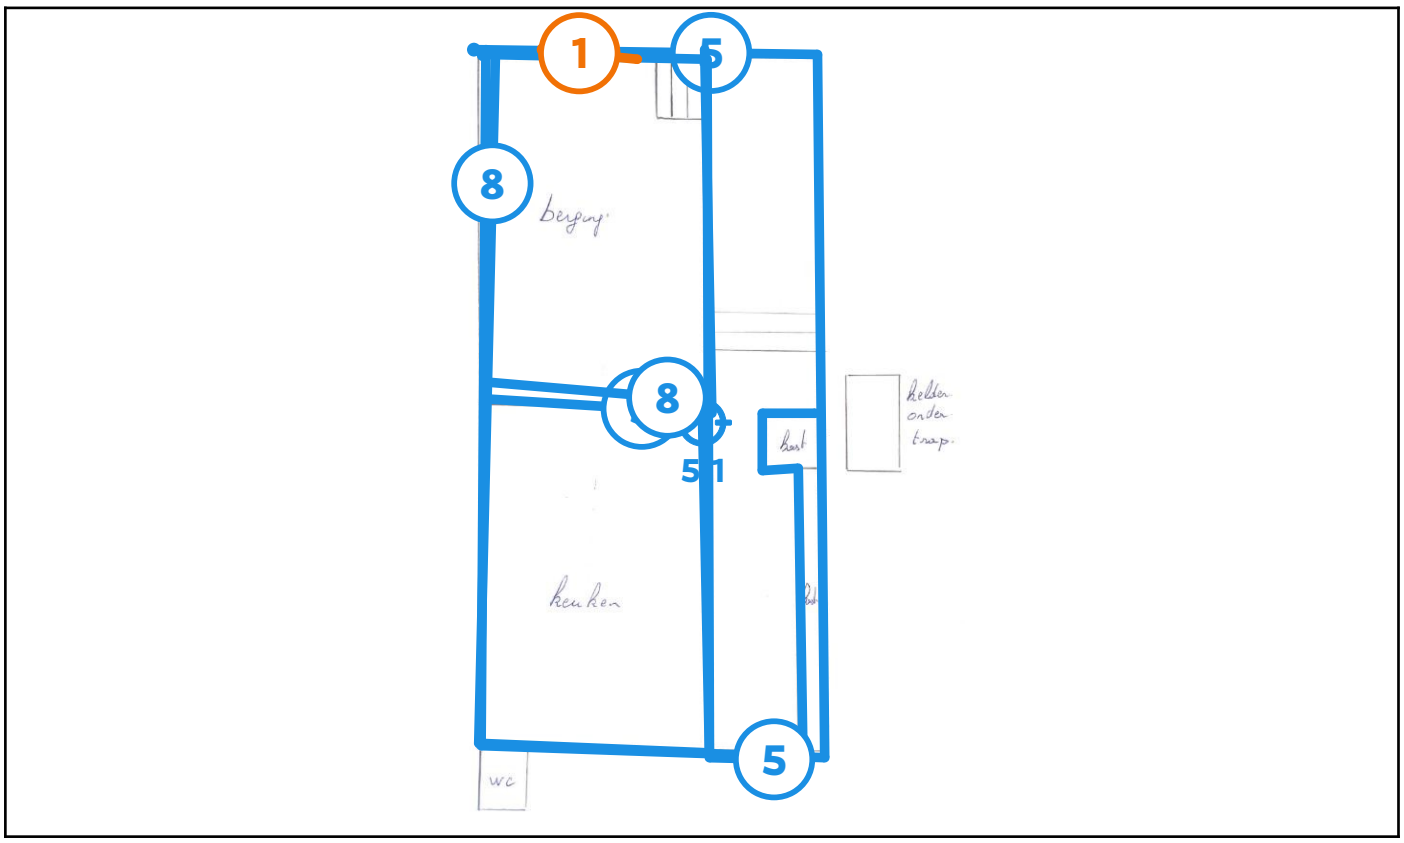
Plan 1.10: -1

Beschrijving	Type	Actie
1. mastiek ramen	Asbestmateriaal	Verwijderen
5. pleisterwerk op muren met staalafname	Geen asbest	-
5.1 Code: 4641	Mengmonster	-
8. lambrisering	Geen asbest	-

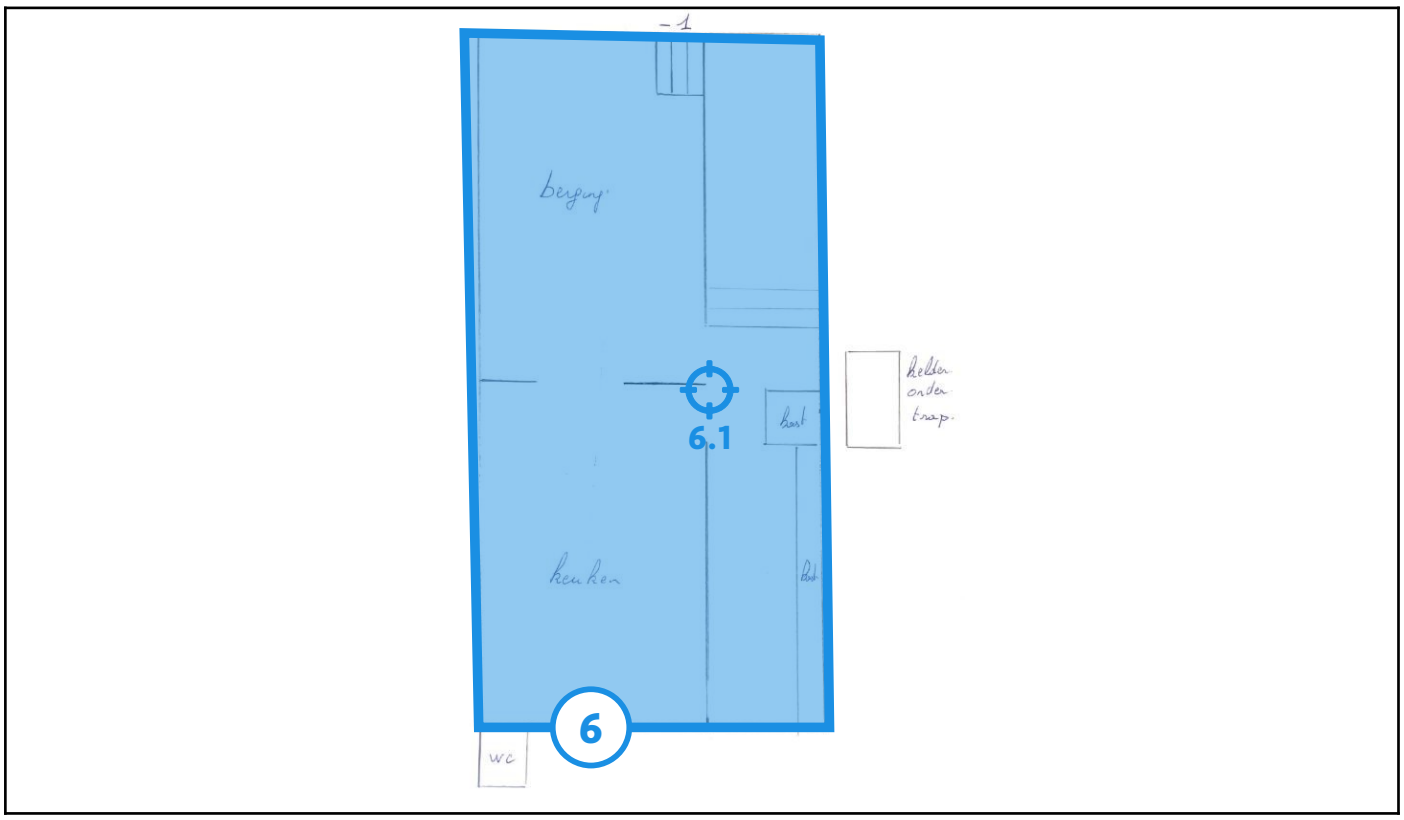
Plan 1.11: -1

Beschrijving	Type	Actie
6. pleisterwerk op plafond met staalafname	Geen asbest	-
6.1 Code: 4642	Mengmonster	-

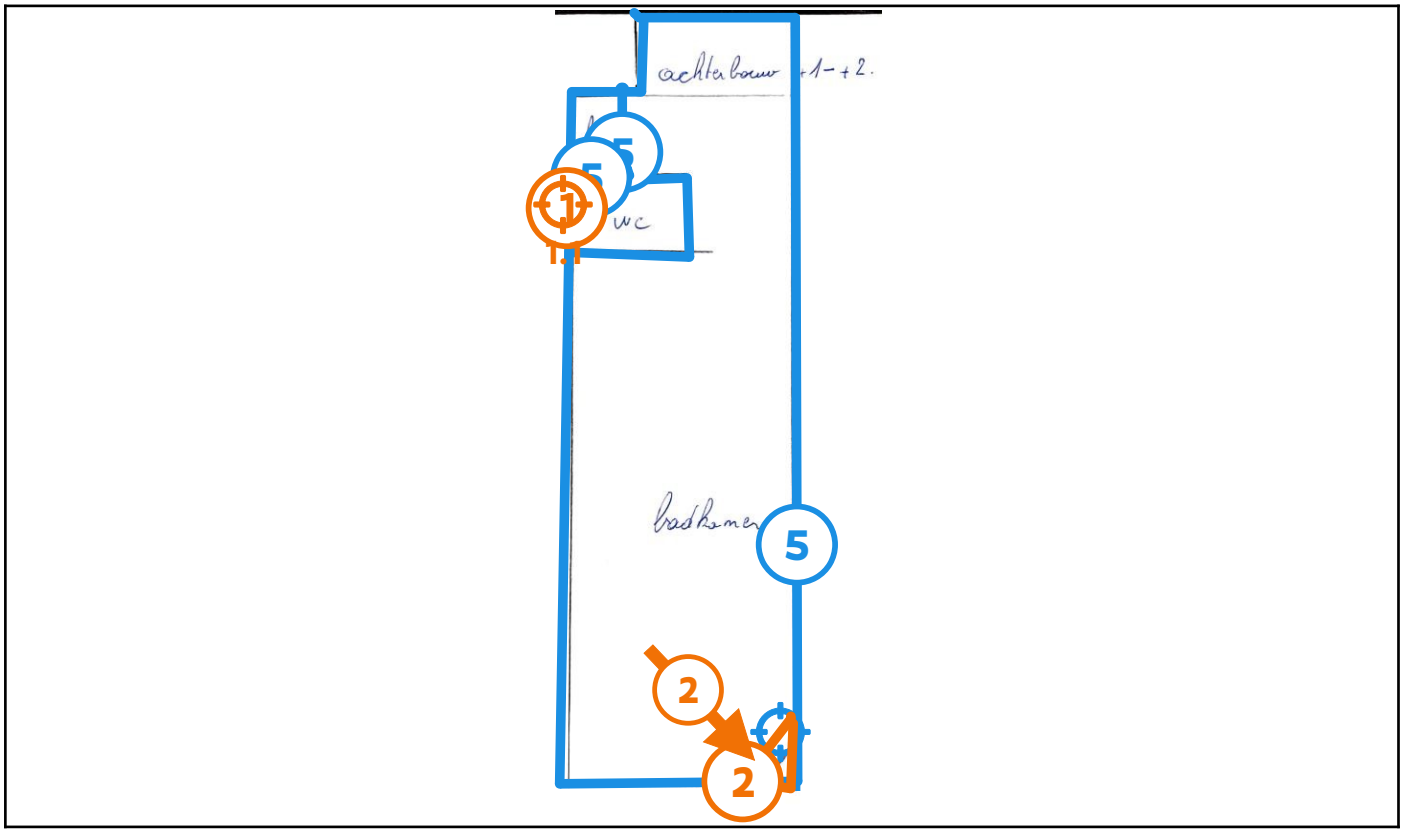
Plan 1.12: achterbouw +1-+2

Beschrijving	Type	Actie
1. mastiek ramen	Asbestmateriaal	Verwijderen
1.1 Code: 4644	Mengmonster	-
2. afvoerkanaal op de achterbouw	Asbestmateriaal	Verwijderen
5. pleisterwerk op muren met staalafname	Geen asbest	-
5.1 Code: 4641	Mengmonster	-

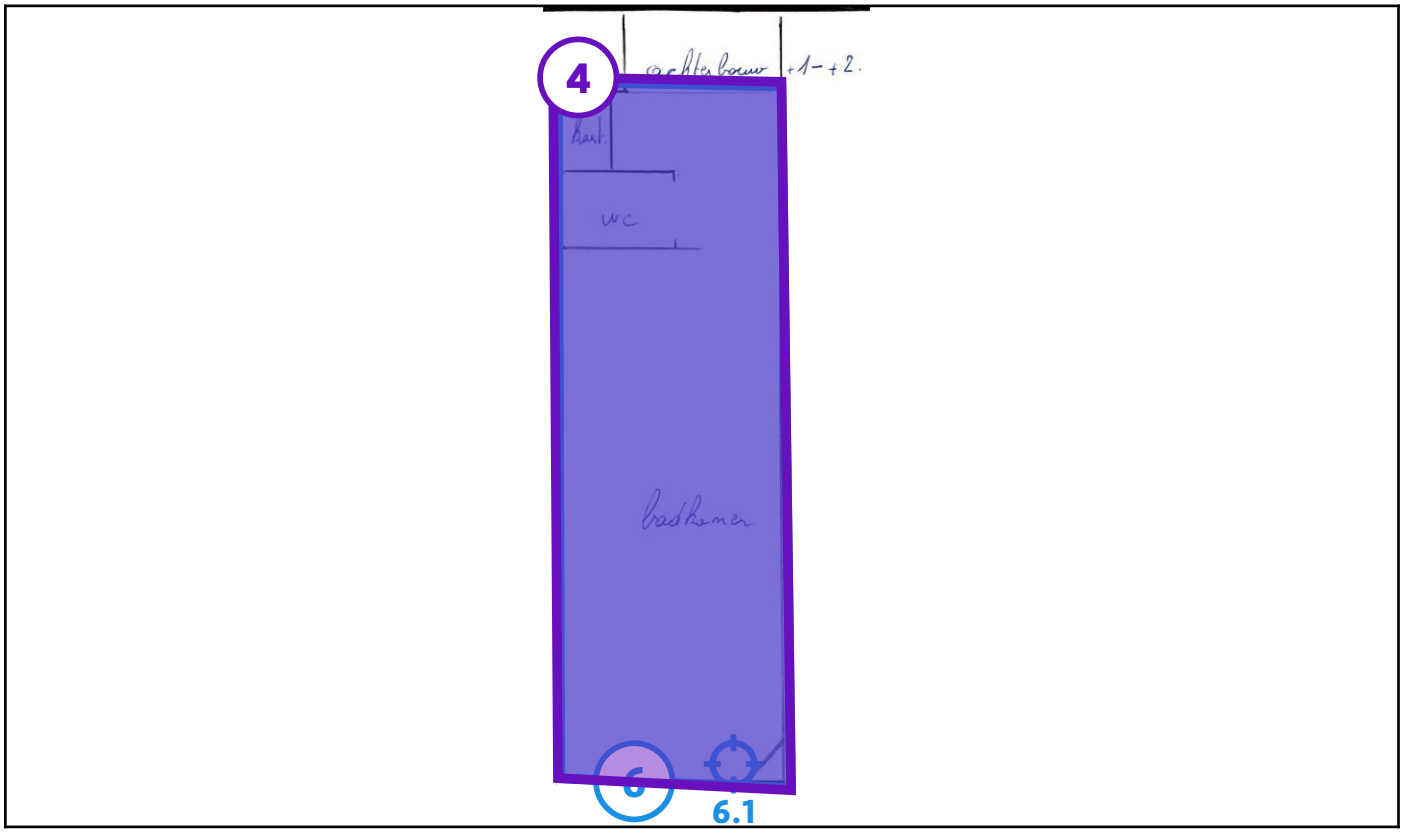
Plan 1.13: achterbouw +1-+2

Beschrijving	Type	Actie
4. glasvezel dakbedekking	Advies	-
6. pleisterwerk op plafond met staalafname	Geen asbest	-
6.1 Code: 4642	Mengmonster	-

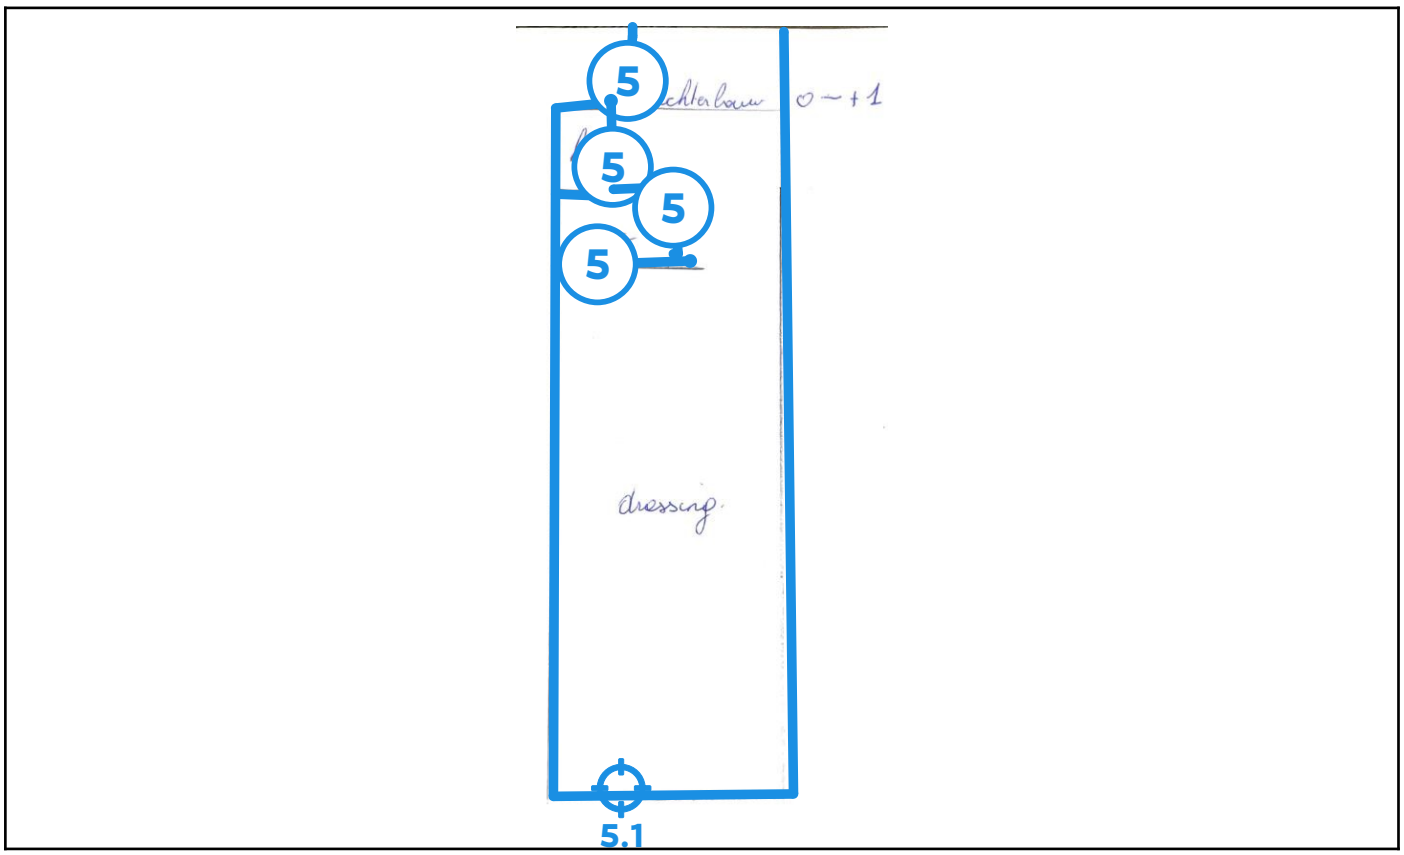
Plan 1.14: achterbouw 0-+1

Beschrijving	Type	Actie
5. pleisterwerk op muren met staalafname	Geen asbest	-
5.1 Code: 4641	Mengmonster	-

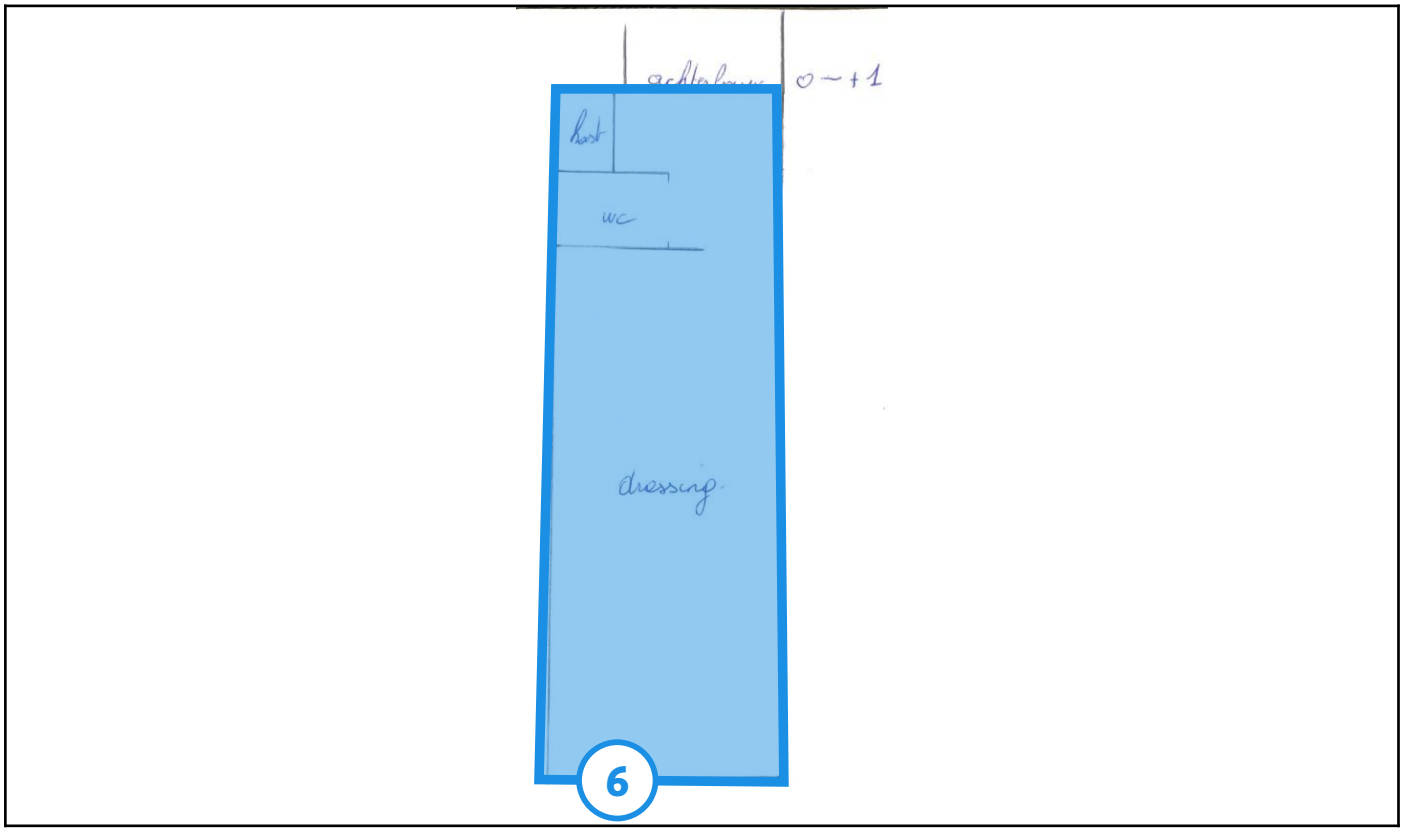
Plan 1.15: achterbouw 0-+1

Beschrijving	Type	Actie
6. pleisterwerk op plafond met staalafname	Geen asbest	-

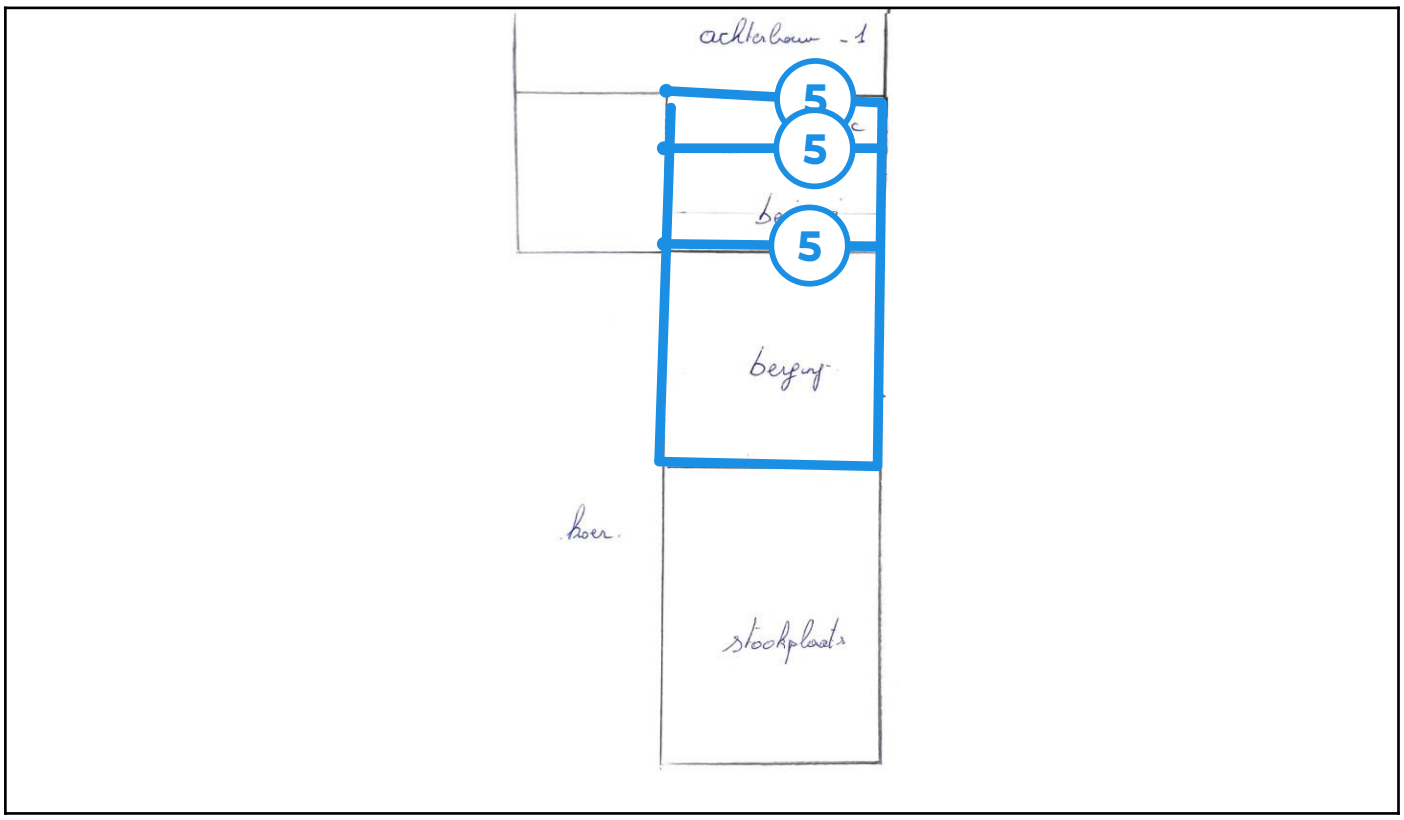
Plan 1.16: achterbouw -1

Beschrijving	Type	Actie
5. pleisterwerk op muren met staalafname	Geen asbest	-

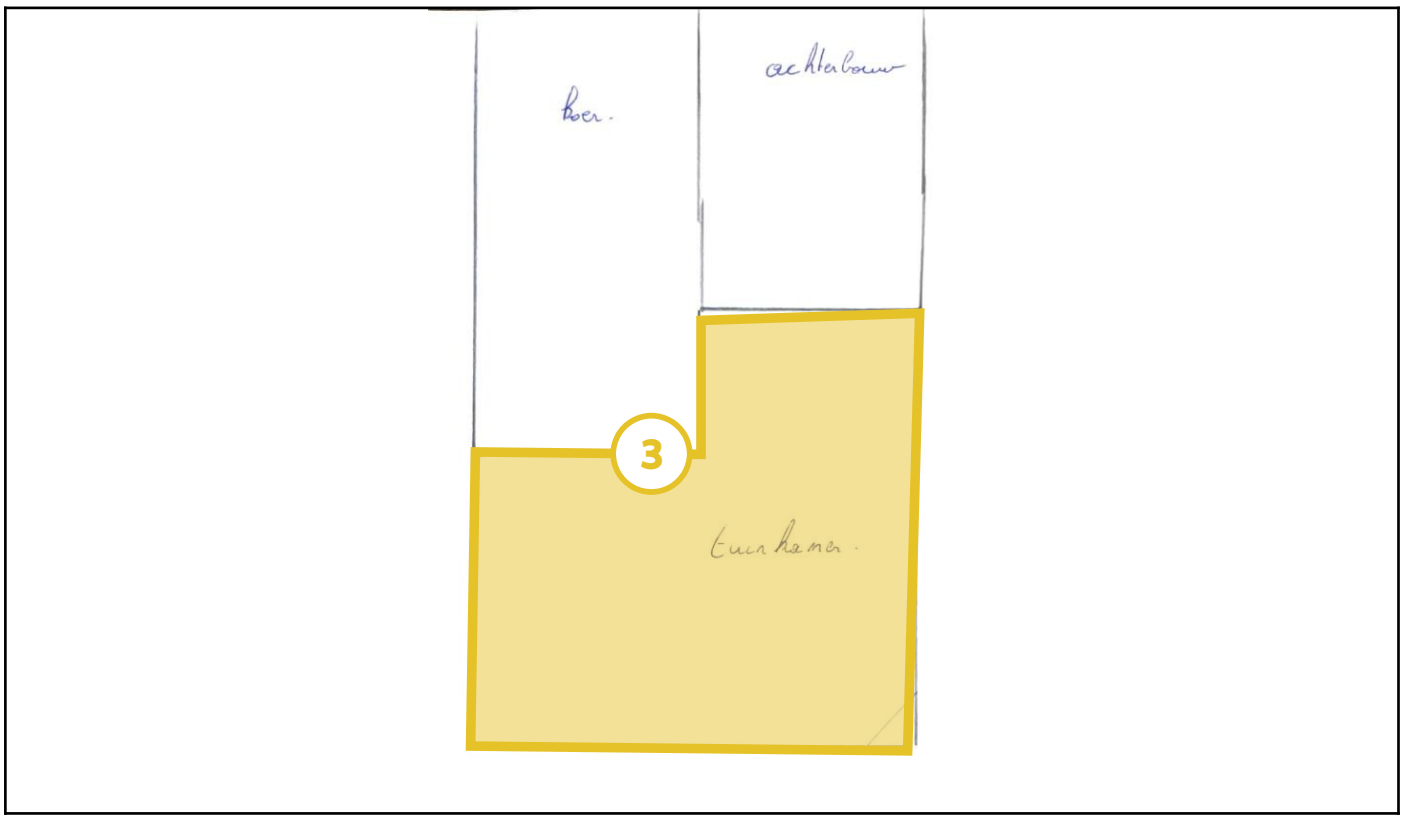
Plan 1.18: tuinkamer

Beschrijving	Type	Actie
3. roofing op plat dak	Asbestmateriaal	Zorgvuldig beheren

Eindbeoordeling materiaalrisico	Laag materiaalrisico en/of verlaagde kans op vezelvrijgave
Opmerking	Roofing in goede staat op recent bijgebouwde tuinkamer, staalname niet mogelijk zonder kans op lekkage

- Zorg voor een veilig beheer. Vermijd het beschadigen van het asbestmateriaal. Controleer de toestand jaarlijks op wijzigingen.

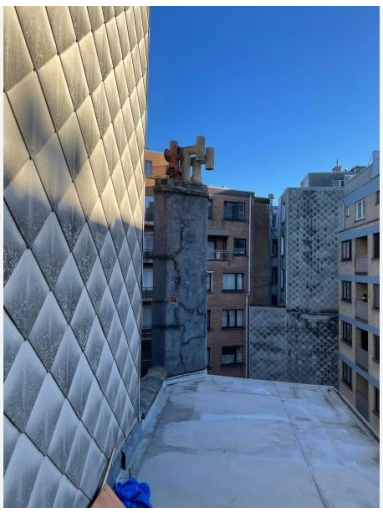
Fiche 2: afvoerkanaal op de achterbouw

Het asbestmateriaal valt onder de mijlpaal van 2034.

Eindbeoordeling materiaalrisico	Laag materiaalrisico en/of verlaagde kans op vezelvrijgave
Opmerking	2 afvoerkanalen met 2 windvallen , in licht verweerde staat .

Beschrijving	afvoerkanaal op de achterbouw
Omgeving	Buiten
Primaire drager	Plat dak
Asbestmateriaal	Schouwhoed, ventilatiekap (anti-windval)
Bindmiddel van asbestmateriaal	Cement
Gebondenheid op basis van bindmiddel	Hecht
Hoeveelheid (gewicht - aantal)	• 10,00 kg - 1 stuk

Totaal gewicht	10,00 kg
Eenvoudig bereikbaar	Ja
Bevestigingswijze	• Verlijmd, ingegoten, versmeerd
Identificatiemethode	Vaststelling zonder monstername
Destructieve handeling voor identificatie	Nee
Opmerking	2 anti windvallen op het dak van de achterbouw

- Zorg voor een veilig beheer en verwijder dit asbestmateriaal wanneer het bij werken eenvoudig bereikbaar wordt. Controleer de toestand jaarlijks op wijzigingen.

- Eenvoudige handelingen: mag via doe-het-zelf of door werknemer(s) met opleidingsattest eenvoudige handelingen
  Materiaal mag verwijderd worden via doe het zelf eenvoudige handelingen.

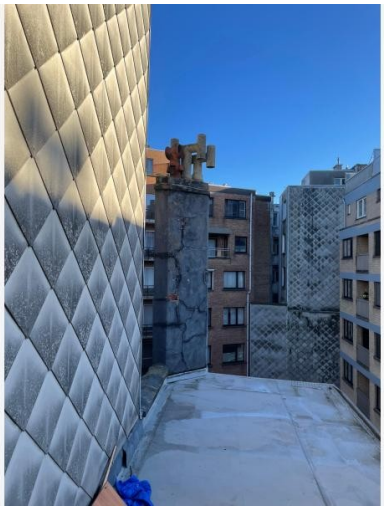
Fiche 4: glasvezel dakbedekking

dakbedekking op het schuine dak en het platte dak van de achterbouw

Identificatiemethode	Vaststelling & expertise (niet-asbestverdacht)
Primaire drager	Plat dak

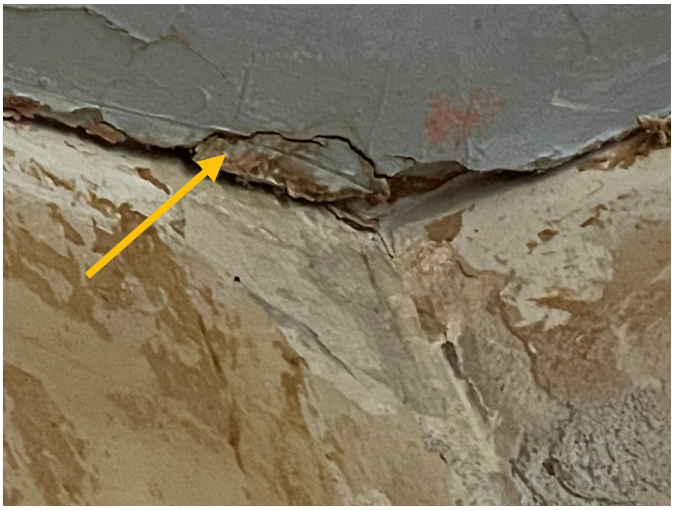
Fiche 6: pleisterwerk op plafond met staalafname

Geen asbest

#	Type	Referentie	Resultaat
6.1	Mengmonster	4642	Geen asbest

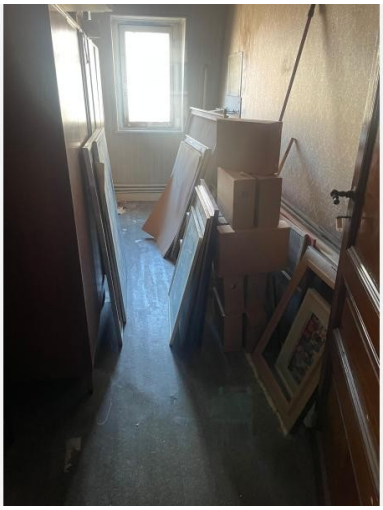
Fiche 7: vinyl

Geen asbest

#	Type	Referentie	Resultaat
7.1	Mengmonster	64	Geen asbest
