Asbestinventarisattest

Coupure 76, 9000 Gent

Attestnummer : **20230704-000399.000**
Uitgegeven op : **04.07.2023**
Geldig tot : **04.07.2033**

Asbestveilig

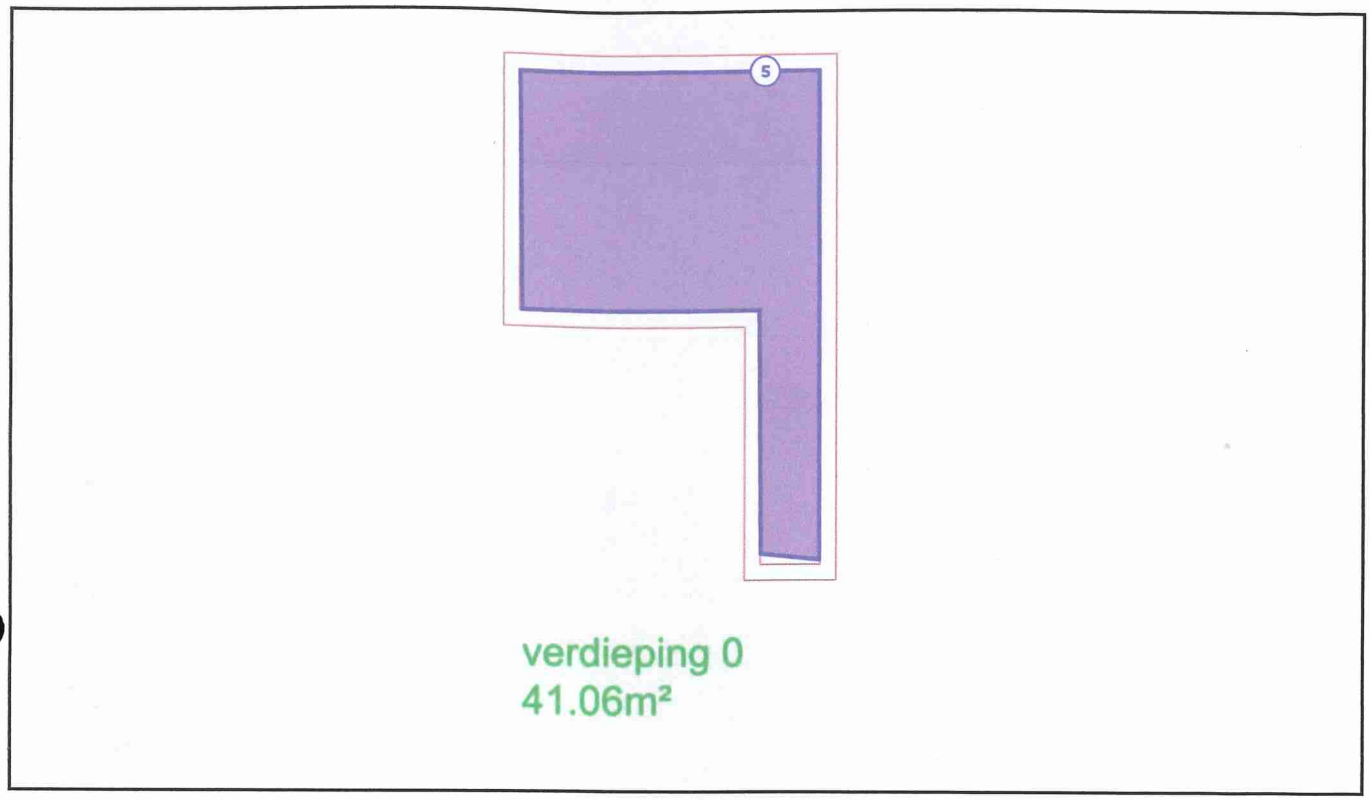
Plan 1.1: Gent Coupure 76 kelder (1)

Beschrijving	Type	Actie
5. vloeren	Advies	-

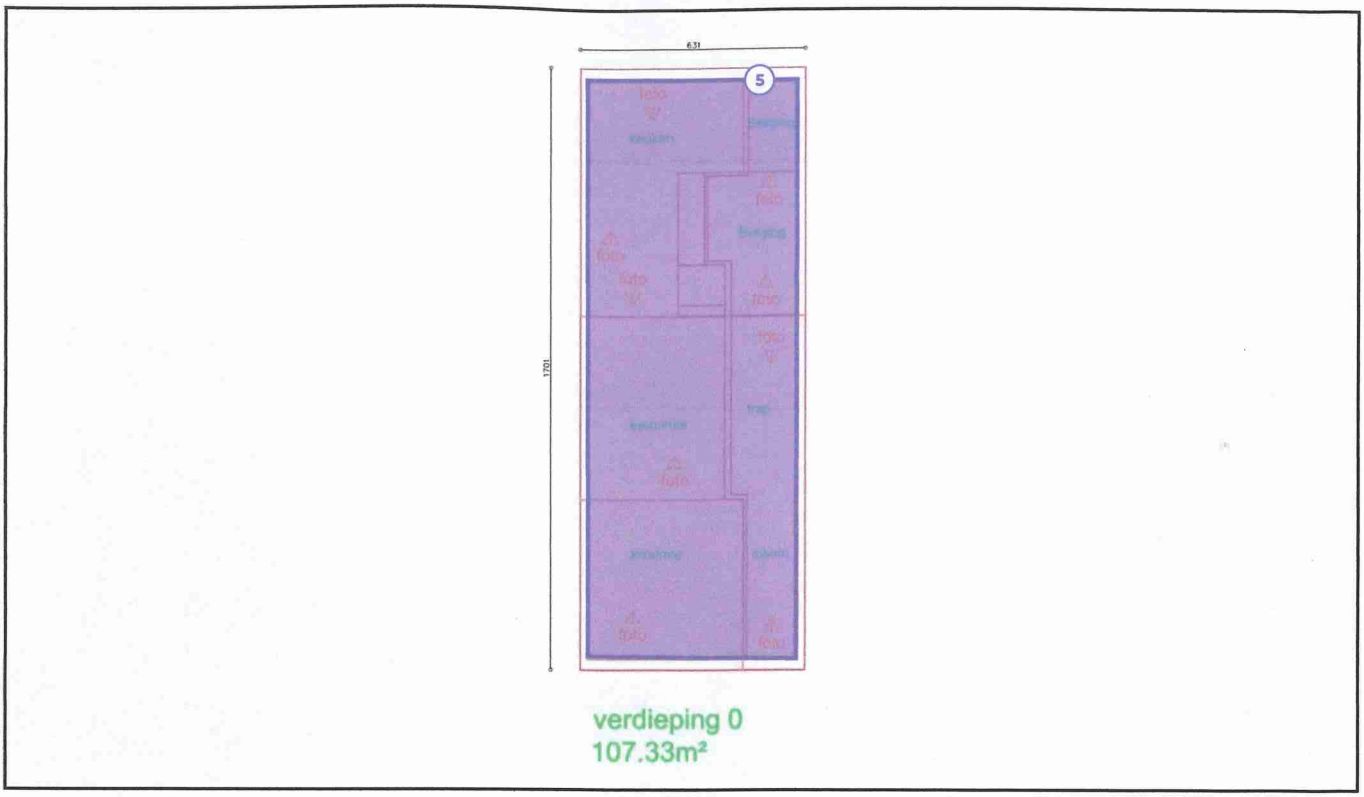
Plan 1.2: Gent Coupure 76 verdieping 0 (1)

Beschrijving	Type	Actie
5. vloeren	Advies	-

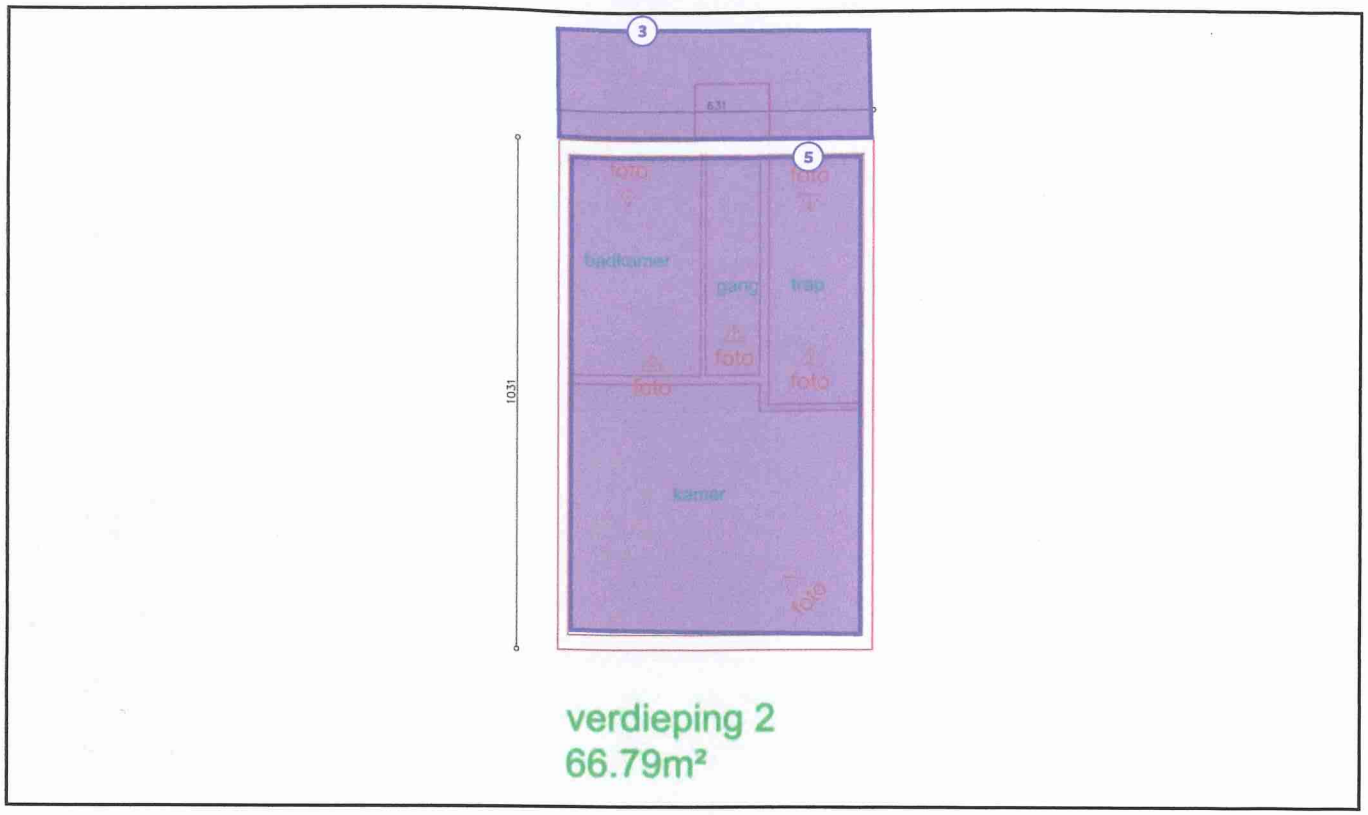
Plan 1.4: Gent Coupure 76 verdieping 2 (2) (1)

Beschrijving	Type	Actie
3. daken	Advies	-
5. vloeren	Advies	-

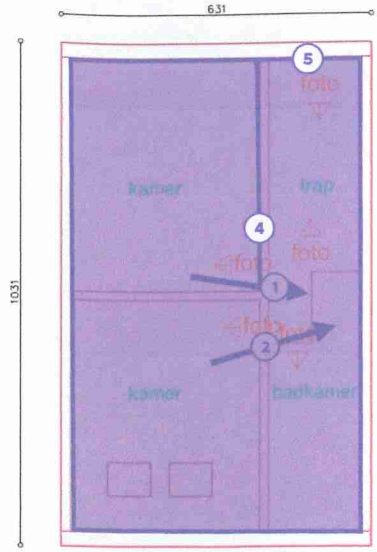
Plan 1.5: Gent Coupure 76 verdieping 3 (1)

Beschrijving	Type	Actie
1. verwarming	Advies	-
2. leidingen	Advies	-
4. schilderwerken	Advies	-
5. vloeren	Advies	-

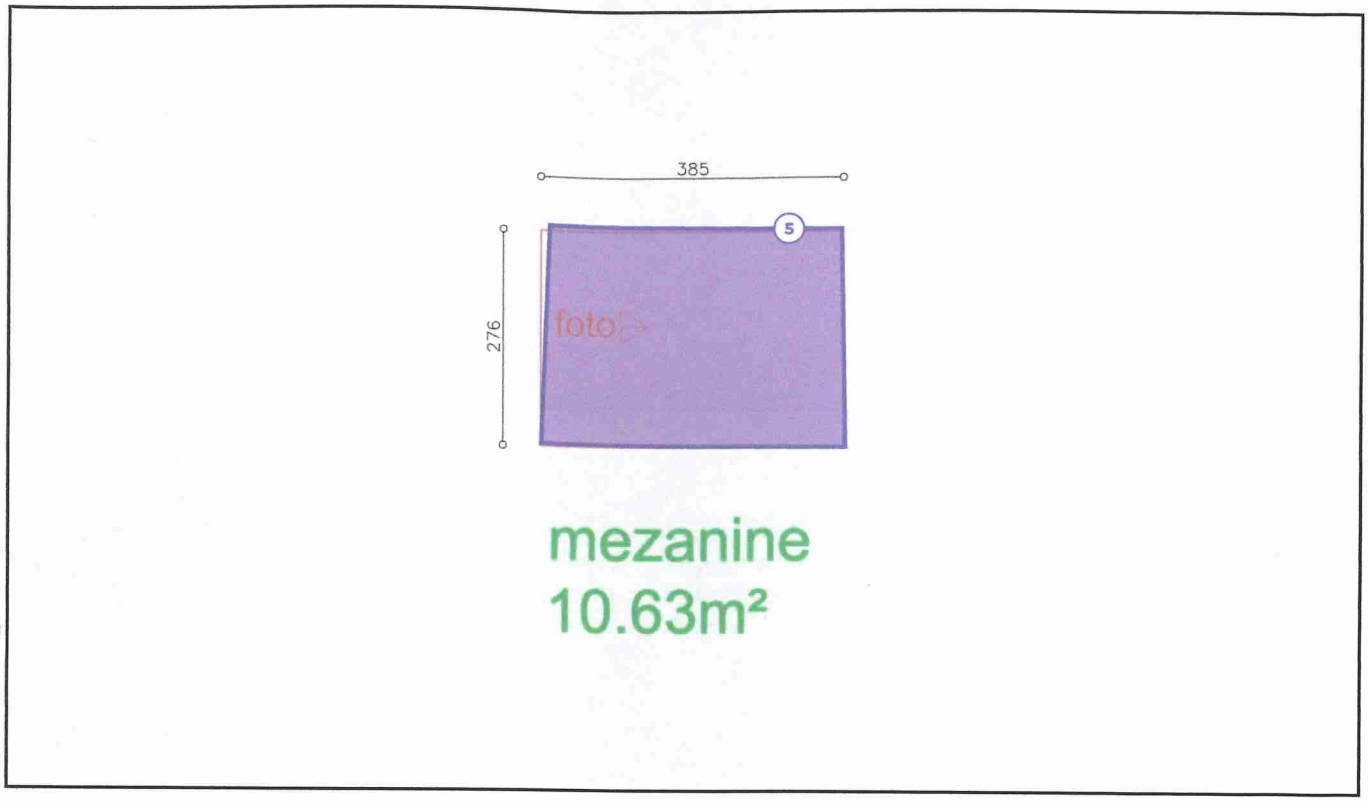
Plan 1.6: Gent Coupure 76 zolder (1)

Beschrijving	Type	Actie
5. vloeren	Advies	-

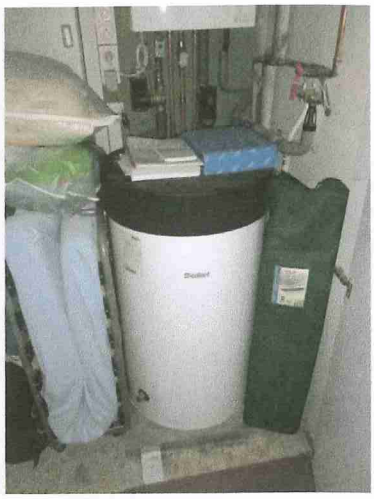
Fiche 2: leidingen

niet asbest verdacht
