Asbestinventarisattest

Klokstraat 76, 9050 Gent

Attestnummer : **20260715-000118.000**
Uitgegeven op : **15.07.2026**
Geldig tot : **Onbeperkt** (tenzij de toestand wijzigt)

Asbestveilig (maar mogelijk niet asbestvrij)

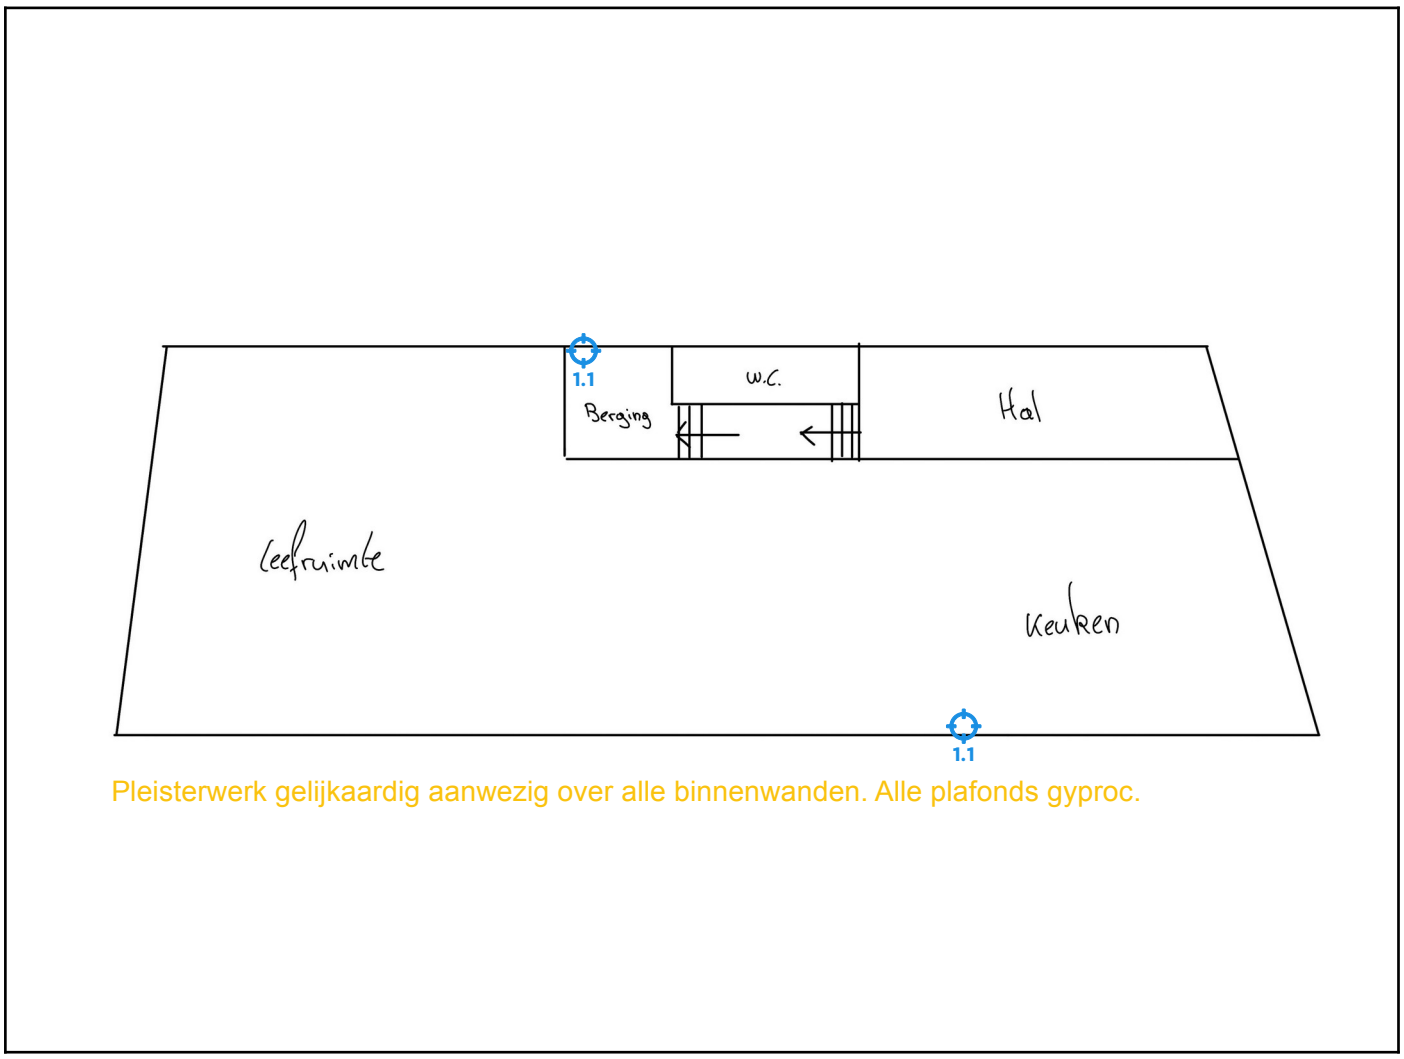
Plan 1.1: Plan gelijkvloers

Pleisterwerk gelijkaardig aanwezig over alle binnenwanden. Alle plafonds gyproc.

Beschrijving	Type	Actie
1. pleisterwerk muren	Geen asbest	-
1.1 Code: MM01	Mengmonster	-

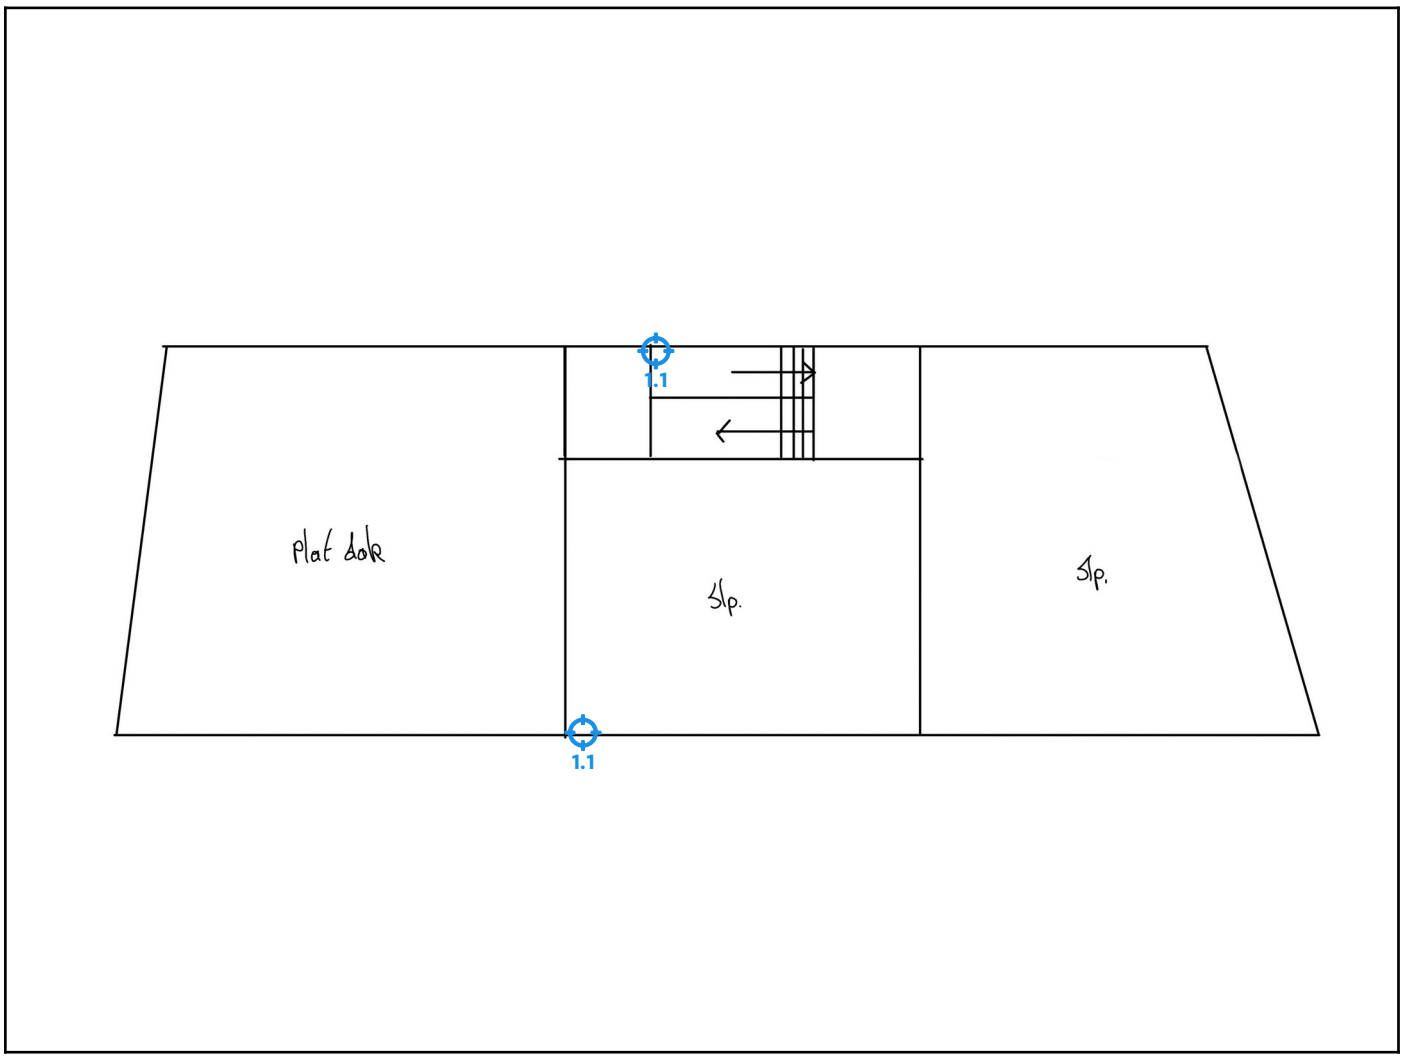
Plan 1.2: Plan verdiep +1

Beschrijving	Type	Actie
1. pleisterwerk muren	Geen asbest	-
1.1 Code: MM01	Mengmonster	-

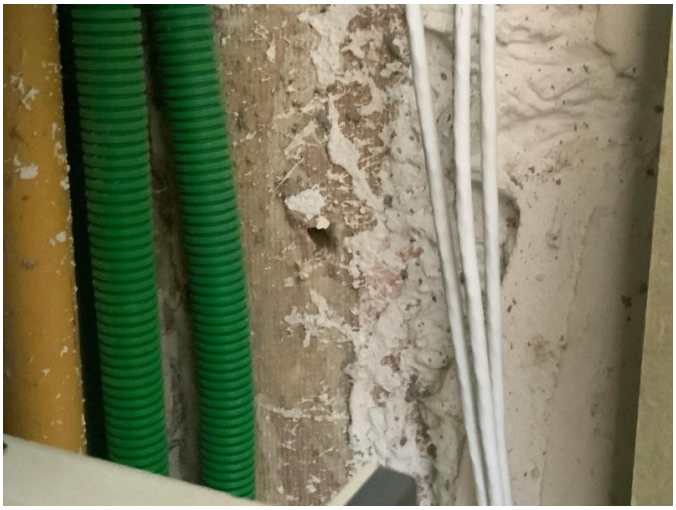
Overzichtsfoto

Fiche 1: pleisterwerk muren

Geen asbest

#	Type	Referentie	Resultaat
1.1	Mengmonster	MM01	Geen asbest
