Asbestinventarisattest

Tenderstraat 16, 9000 Gent

Attestnummer : **20261027-000732.000**
Uitgegeven op : **27.10.2026**
Geldig tot : **Onbeperkt** (tenzij de toestand wijzigt)

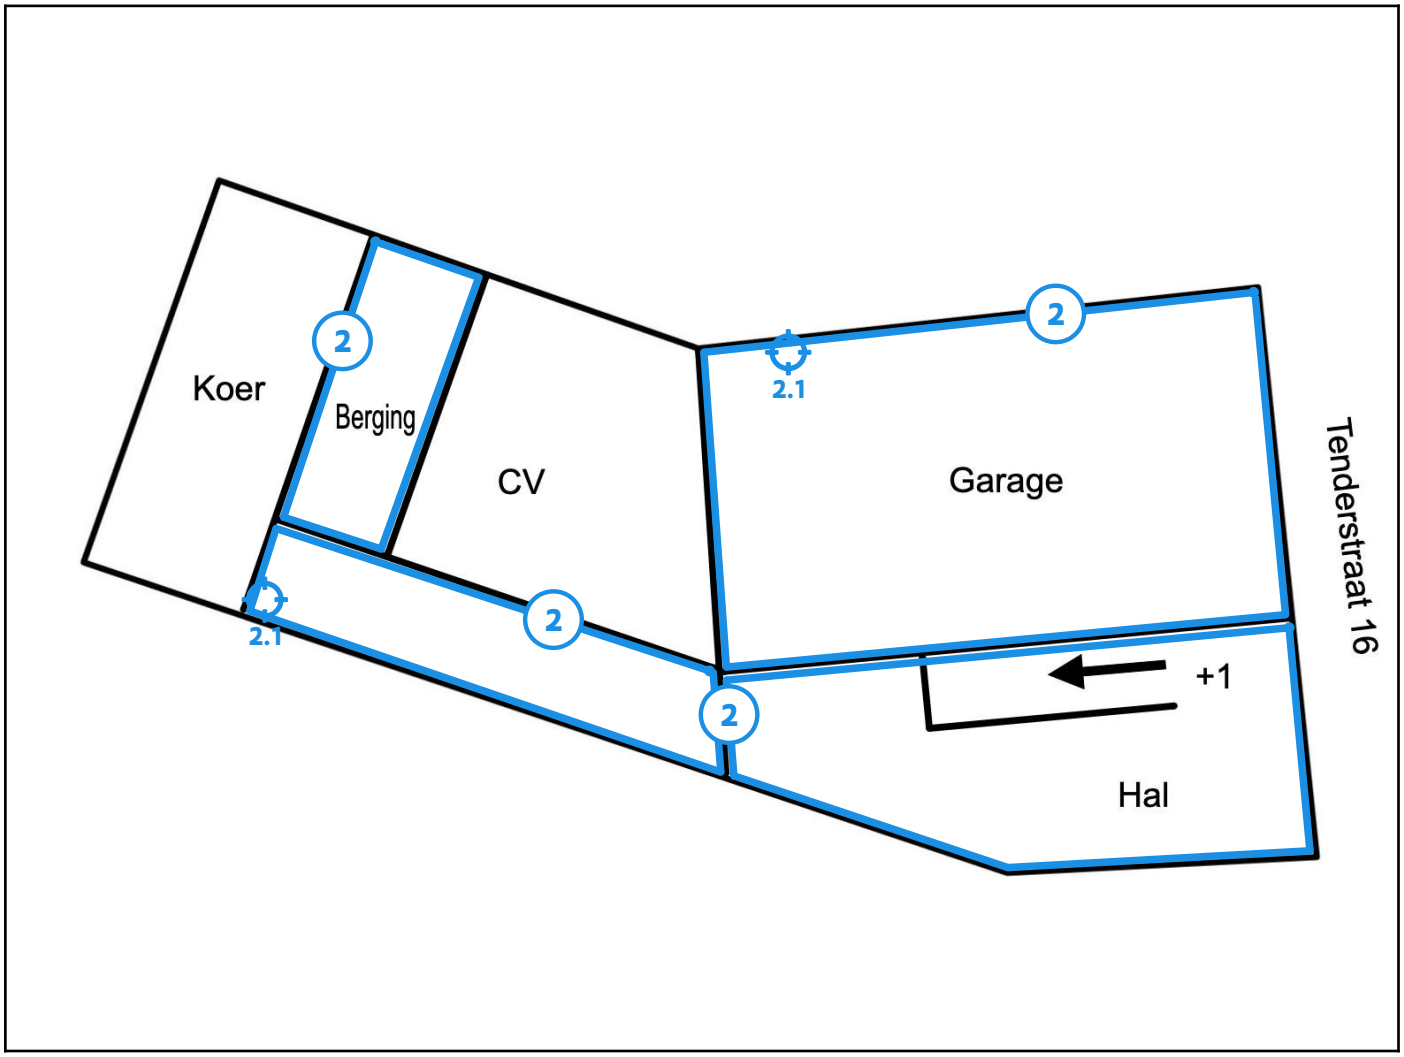
Plan 1.1: Plan gelijkvloers (voor renovatie)

Beschrijving	Type	Actie
2. Pleister muren (reeds bemonsterd voor renovatie)	Geen asbest	-
2.1 Code: 1	Mengmonster	-

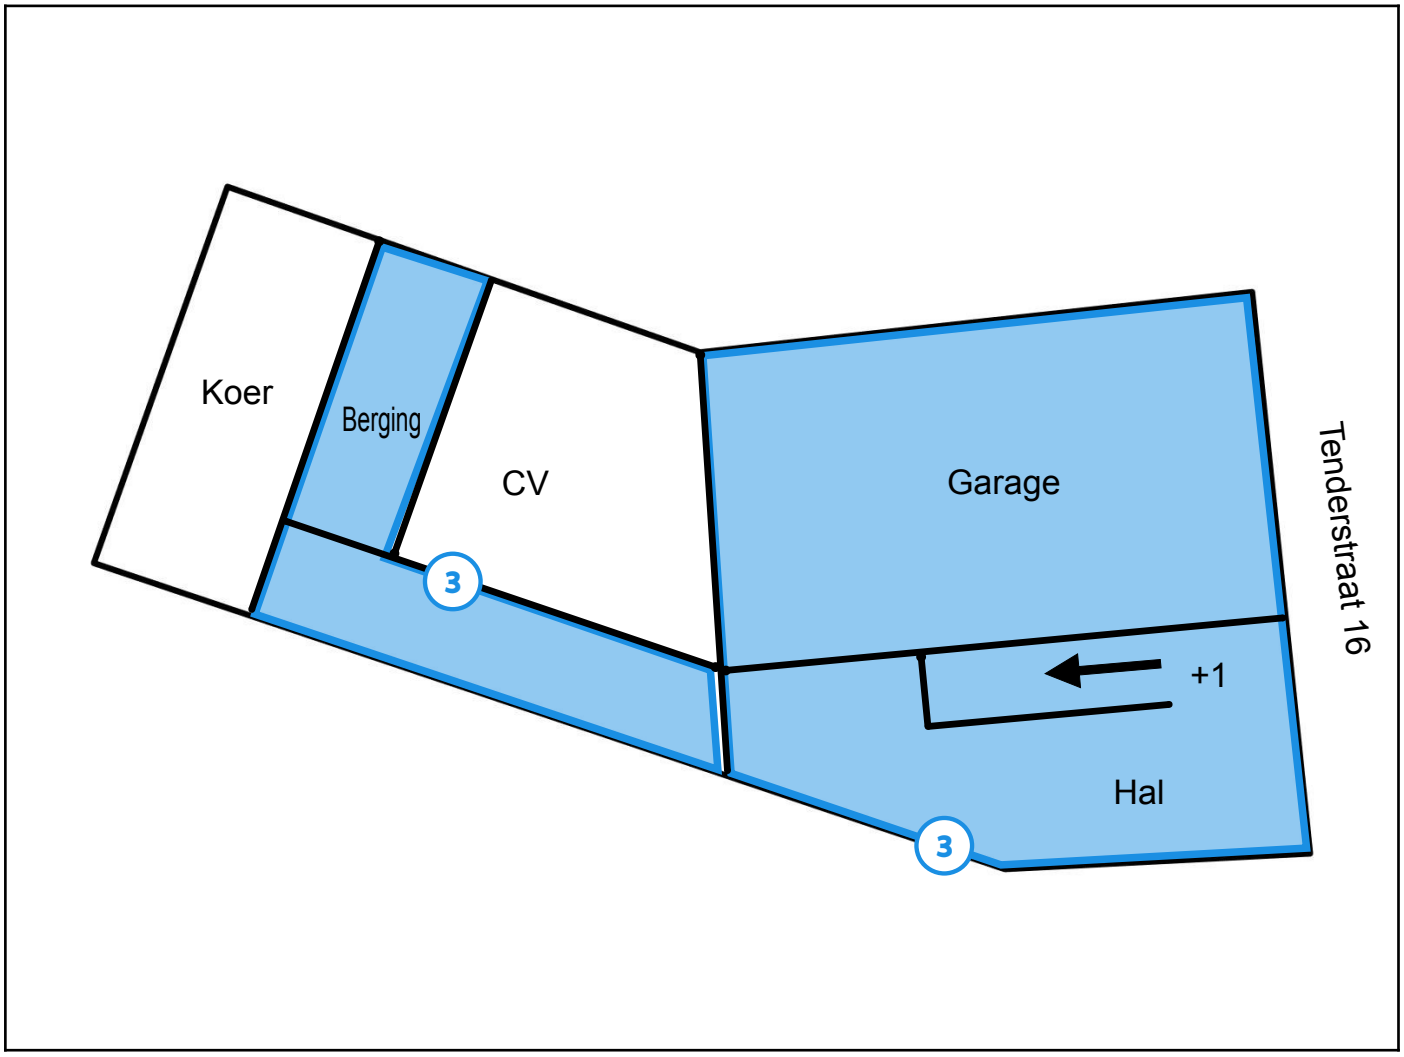
Plan 1.2: Plan gelijkvloers (voor renovatie)

Beschrijving	Type	Actie
3. Pleister plafonds (reeds bemonsterd voor renovatie)	Geen asbest	-

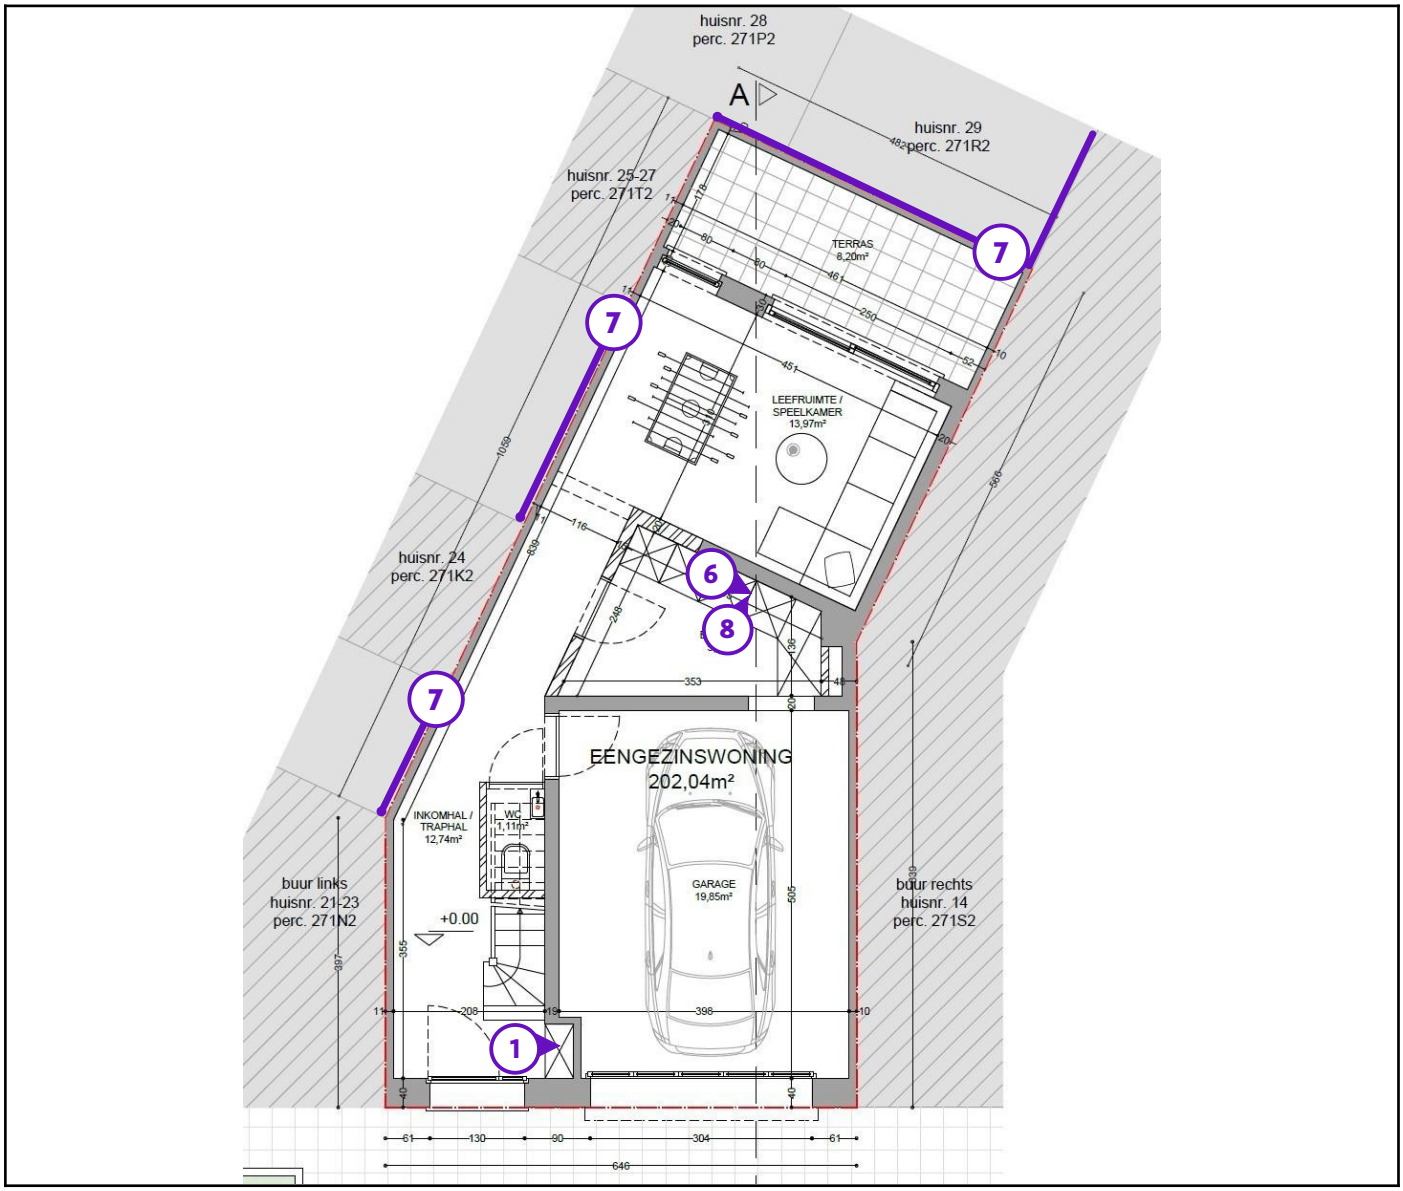
Plan 1.3: Plan gelijkvloers (gerenoveerd)

Beschrijving	Type	Actie
1. Elektriciteitsmeterkast	Advies	-
6. Rookgaskanaal gaswandketel in metaal	Overige ruimte of materiaal	-
7. Crepi gevels	Overige ruimte of materiaal	-
8. Gaswandketel	Overige ruimte of materiaal	-

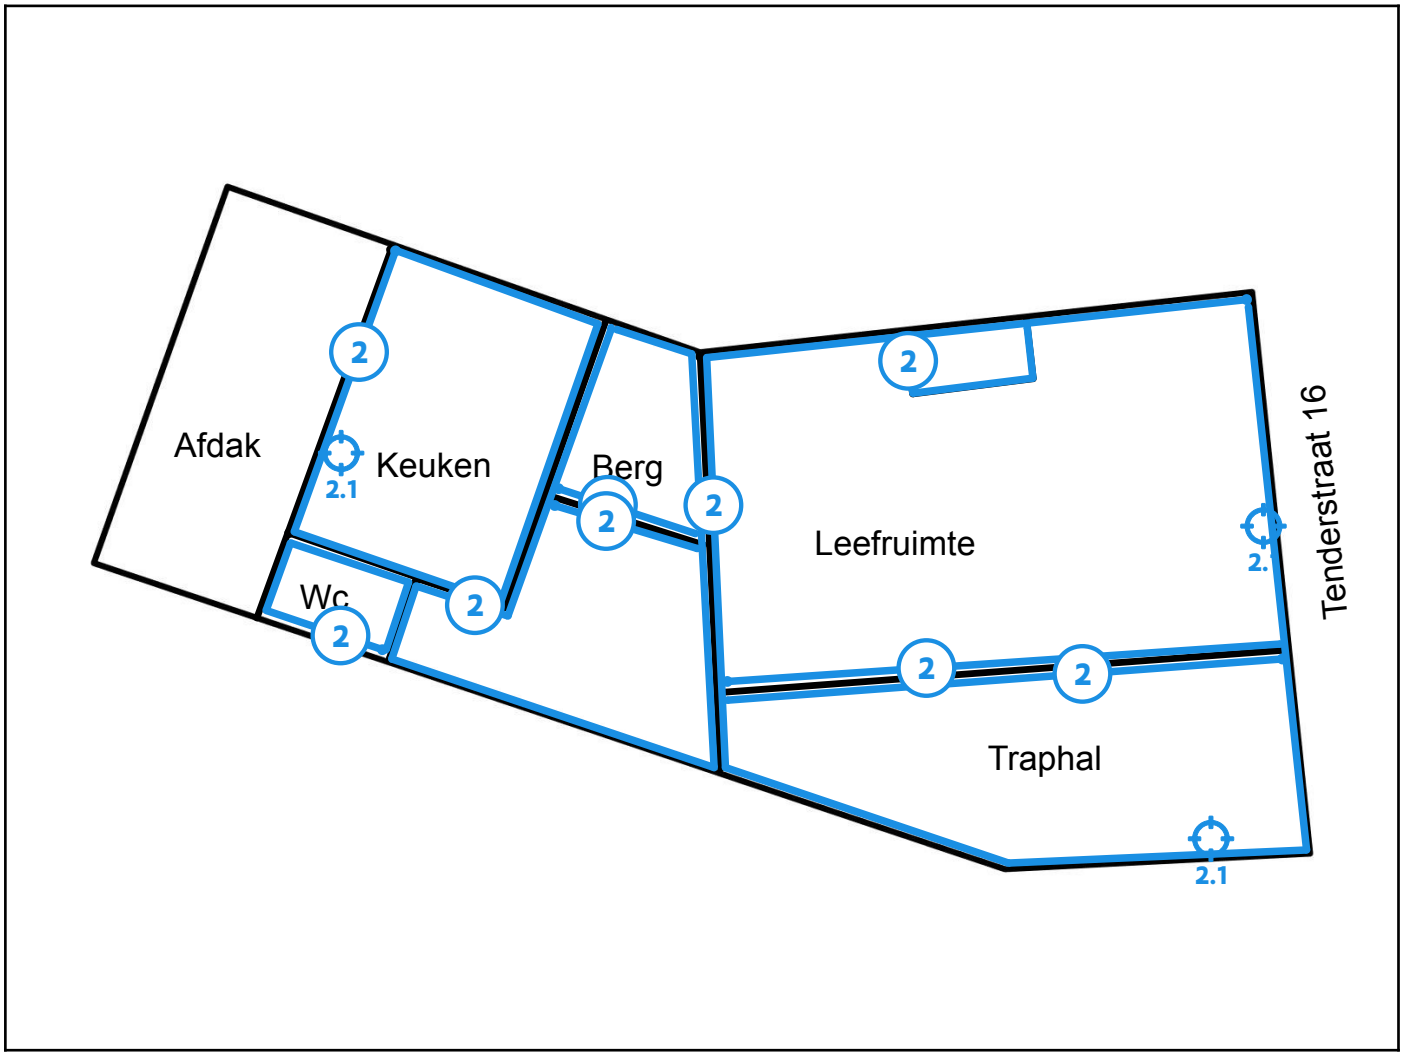
Plan 1.4: Plan 1ste verdieping (voor renovatie)

Beschrijving	Type	Actie
2. Pleister muren (reeds bemonsterd voor renovatie)	Geen asbest	-
2.1 Code: 1	Mengmonster	-

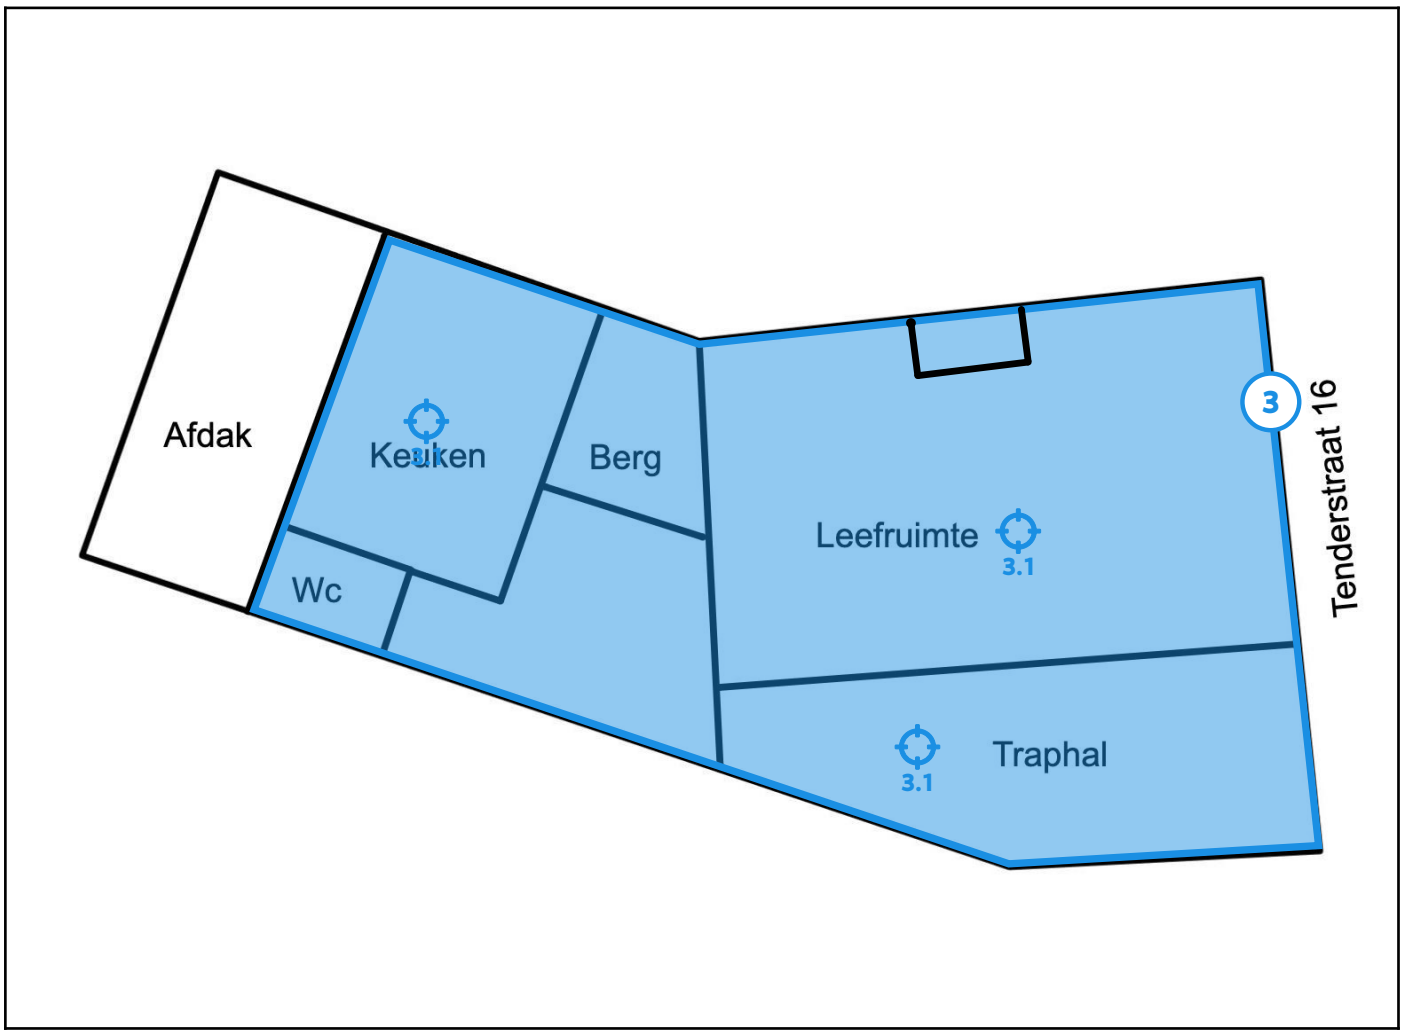
Plan 1.5: Plan 1ste verdieping (voor renovatie)

Beschrijving	Type	Actie
3. Pleister plafonds (reeds bemonsterd voor renovatie)	Geen asbest	-
3.1 Code: 2	Mengmonster	-

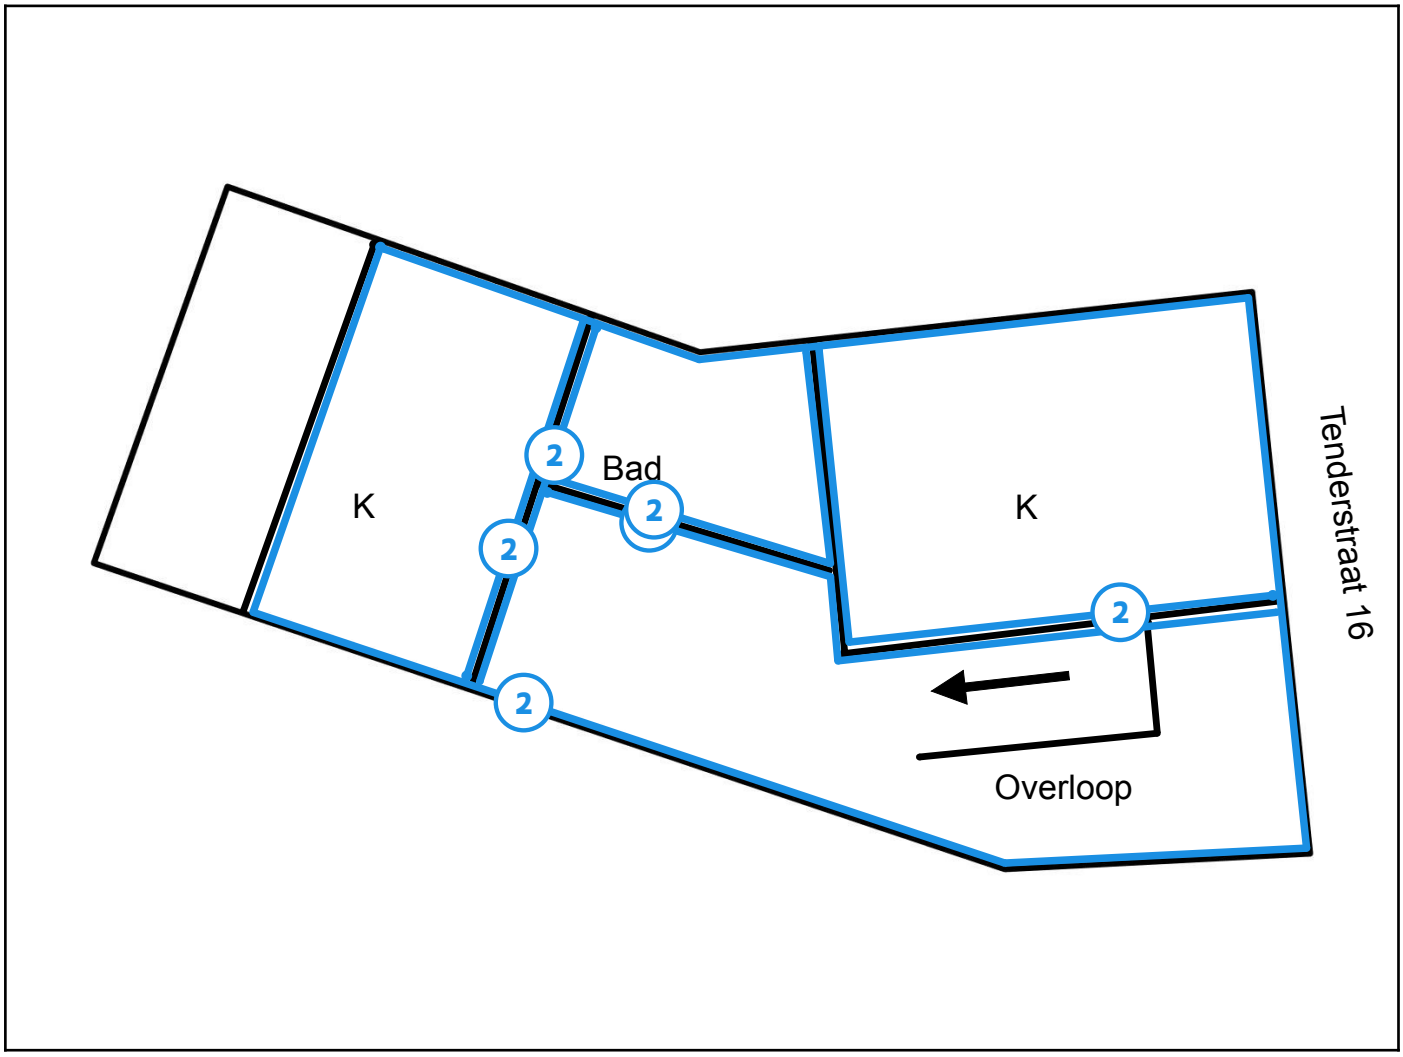
Plan 1.7: Plan 2de verdieping (voor renovatie)

Beschrijving	Type	Actie
2. Pleister muren (reeds bemonsterd voor renovatie)	Geen asbest	-

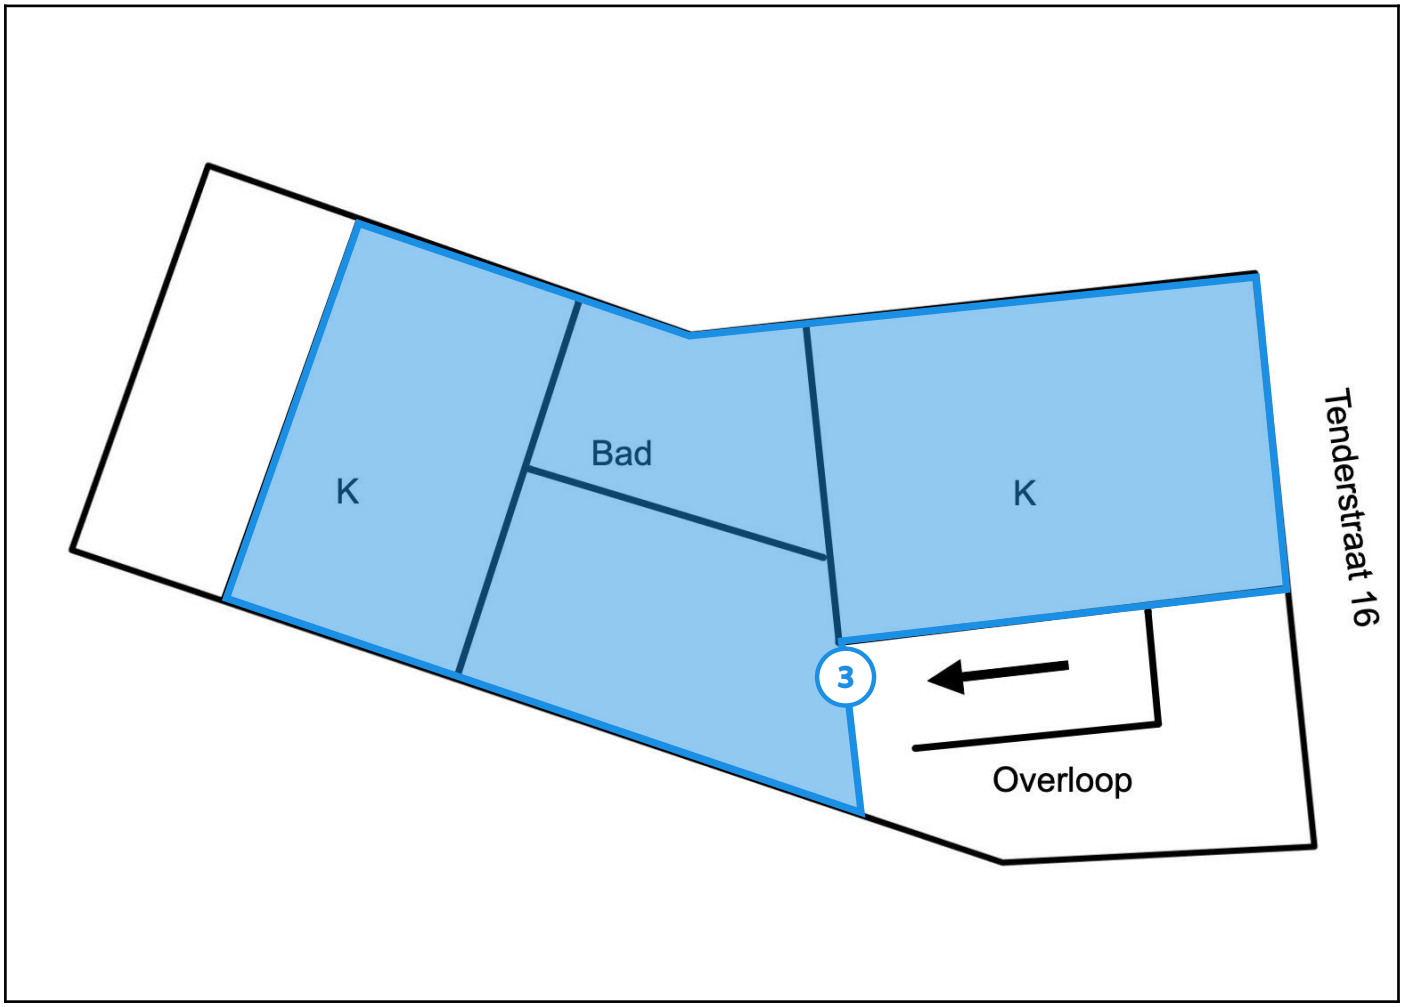
Plan 1.8: Plan 2de verdieping (voor renovatie)

Beschrijving	Type	Actie
3. Pleister plafonds (reeds bemonsterd voor renovatie)	Geen asbest	-

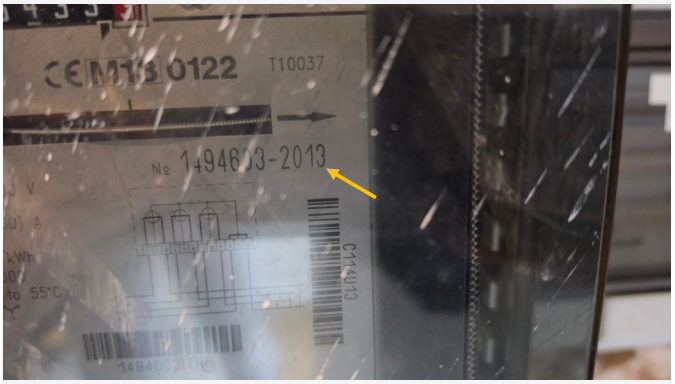
Fiche 1: Elektriciteitsmeterkast

Fabricagejaar 2013

Basis voor advies	De asbestdeskundige beoordeelt het materiaal als niet-asbestverdacht.

Geen asbest

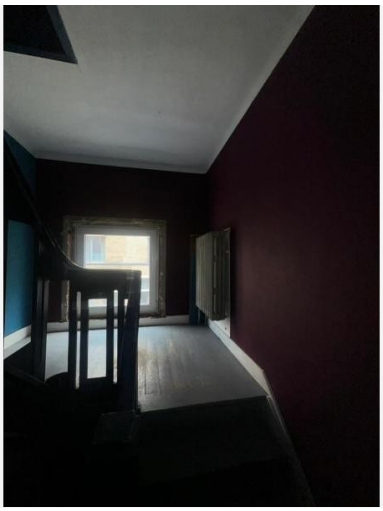
Fiche 2: Pleister muren (reeds bemonsterd voor renovatie)

Geen asbest

#	Type	Referentie	Resultaat
2.1	Mengmonster	1	Geen asbest
