Asbestinventarisattest

Coupure 526, 9000 Gent

Attestnummer : **20260116-000069.000**
Uitgegeven op : **16.01.2026**
Geldig tot : **Onbeperkt** (tenzij de toestand wijzigt)

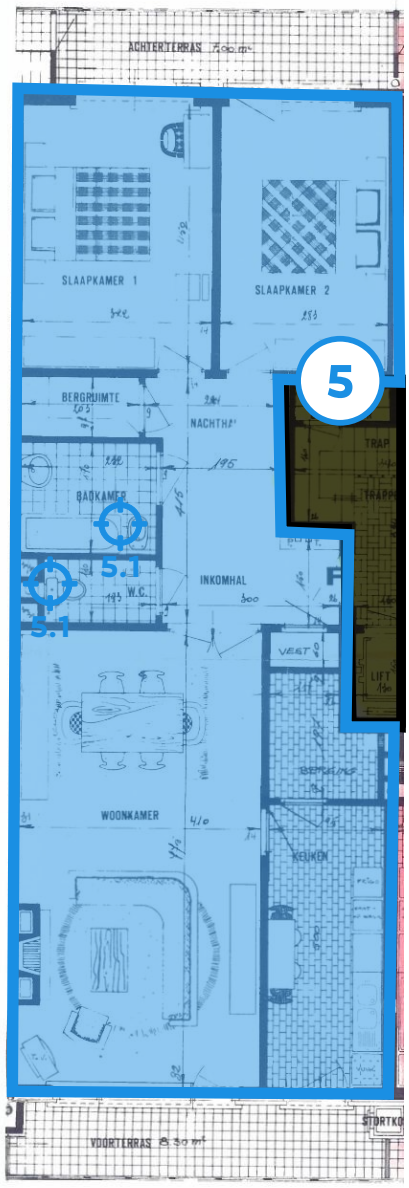
Plan 1.1: Plan appartement

Beschrijving	Type	Actie
3. Pleisterwerk wanden	Geen asbest	-
3.1 Code: MM01	Mengmonster	-
4. Coating spoelbak	Geen asbest	-
4.1 Code: PM03	Puntmonster	-

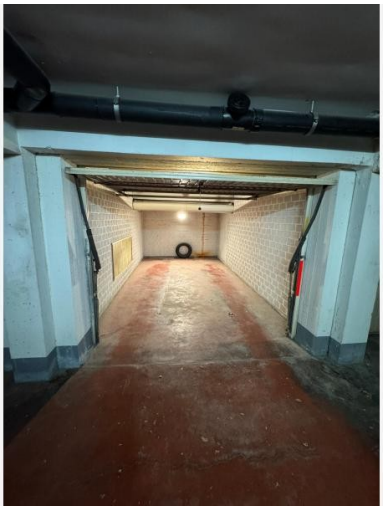
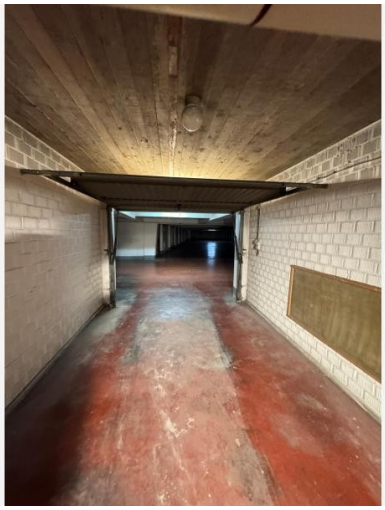
Fiche 2: Geen verdachte materialen - Garage

Geen asbestverdachte materialen aangetroffen in de garage.

Basis voor advies	De asbestdeskundige beoordeelt het materiaal als niet-asbestverdacht.

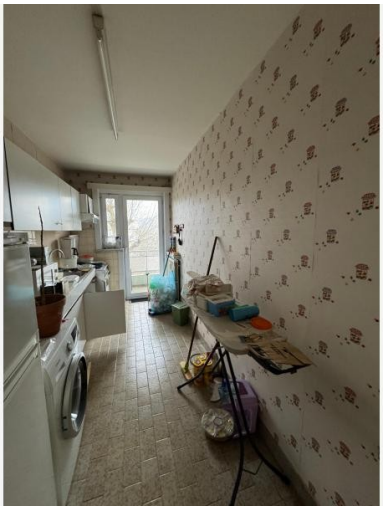
Fiche 3: Pleisterwerk wanden

Geen asbest

#	Type	Referentie	Resultaat
3.1	Mengmonster	MM01	Geen asbest

Beschrijving	Pleisterwerk wanden
Omgeving	Binnen
Primaire drager	Binnenwand
Bindmiddel van materiaal	Gips - kalk
Gebondenheid op basis van bindmiddel	Niet-hechtgebonden
Hoeveelheid (oppervlakte - dikte - aantal)	• 180,00 m^2 - 1,00 cm - 1 stuk
Totaal volume	1,80 m^3
Identificatiemethode	Een monstername door de asbestdeskundige met laboanalyse door een asbestlabo.
Destructieve handeling voor identificatie	Nee
Opmerking	De hoeveelheid is een zo nauwkeurig mogelijke opmeting. Hieraan kunnen evenwel geen rechten worden ontleend. Waar mogelijk, wordt staalname uitgevoerd conform het inspectieprotocol. Droge ruimte: berging Natte ruimte: keuken Geen stooklokaal en traphal aanwezig in het appartement.

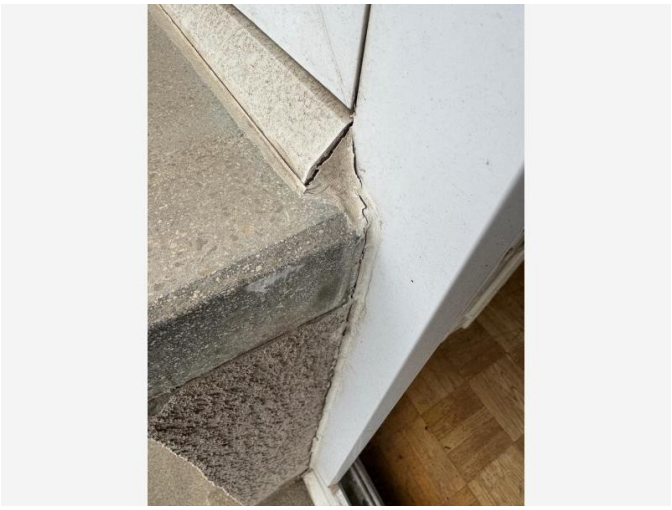
Beschrijving	Notitie	Terug te vinden op plannen
Fiche 6: Afdichtingsmateriaal niet verdacht - alle wandopeningen	Er is geen asbestverdachte mastiek aanwezig.	-
