Asbestinventarisattest

Hubert Frère-Orbanlaan 569, 9000 Gent

Attestnummer : **20251014-000091.000**
Uitgegeven op : **14.10.2025**
Geldig tot : **14.10.2035**

Niet-asbestveilig

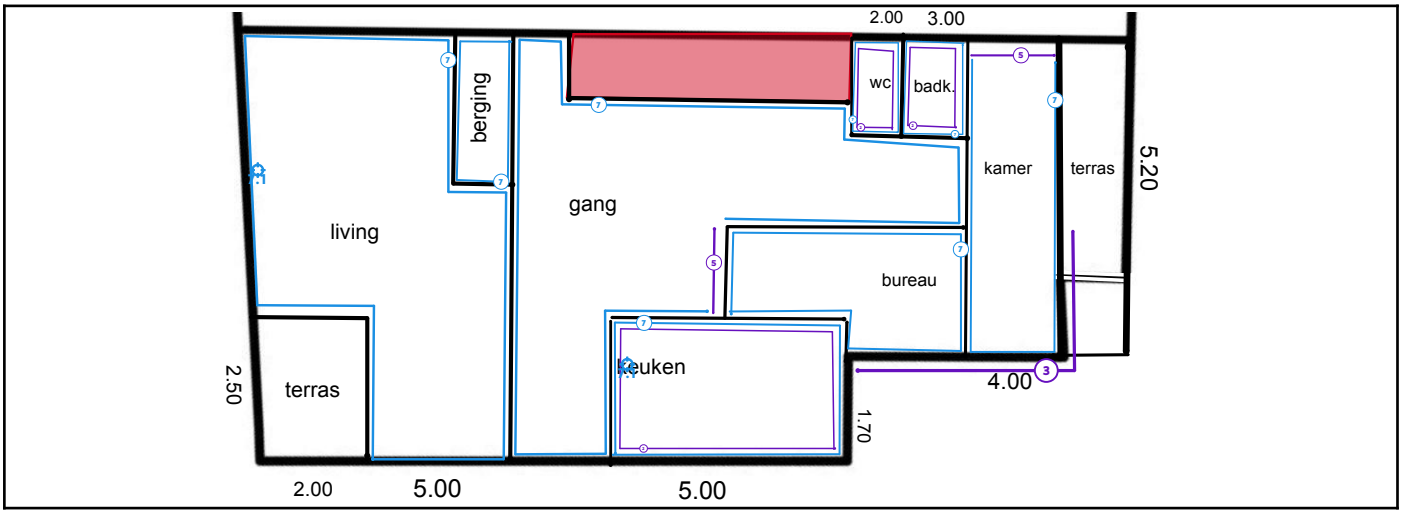
Plan 1.1: Appartement

Beschrijving	Type	Actie
2. Tegellijm - Tegelwand - keuken/badkamer/wc	Advies	-
3. Leien - zijgevel/achtergevel	Advies	-
5. Inbouwkast- gang/slaapkamer	Advies	-
7. Pleisterwerk - muur	Geen asbest	-
7.1 Code: 01 - pleister	Mengmonster	-

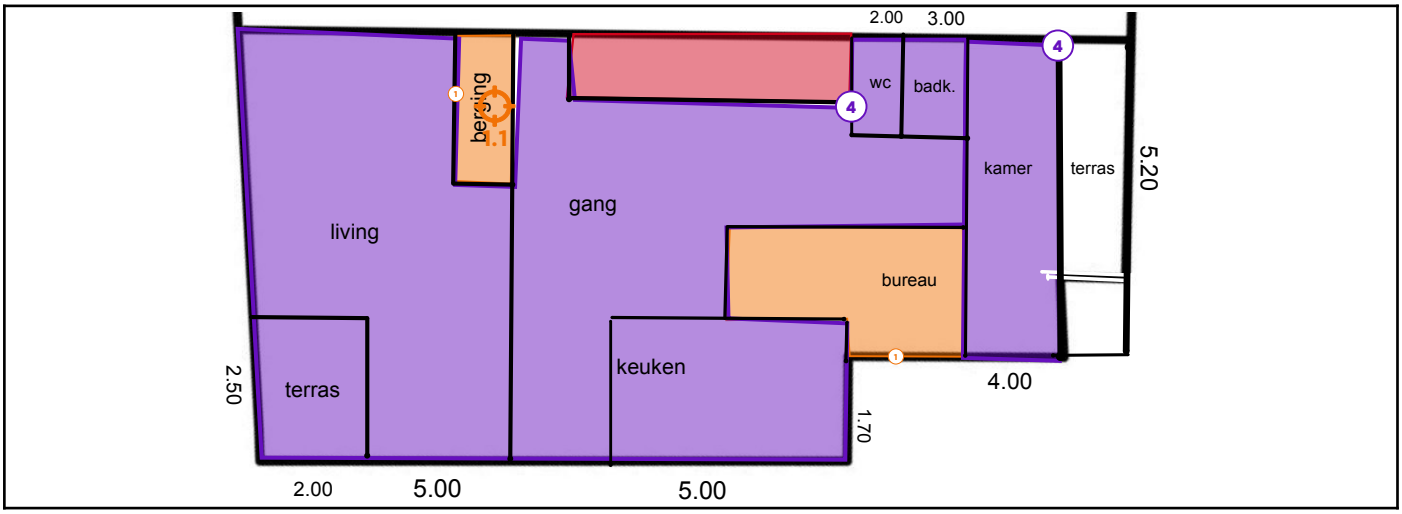
Plan 1.2: Appartement - vloer

Beschrijving	Type	Actie
1. Tegellijm + tegel - vloer - berging/bureau	Asbestmateriaal	Verwijderen
1.1 Code: Vloertegel - lijm	Puntmonster	-
4. Vloer - geheel pand	Advies	-

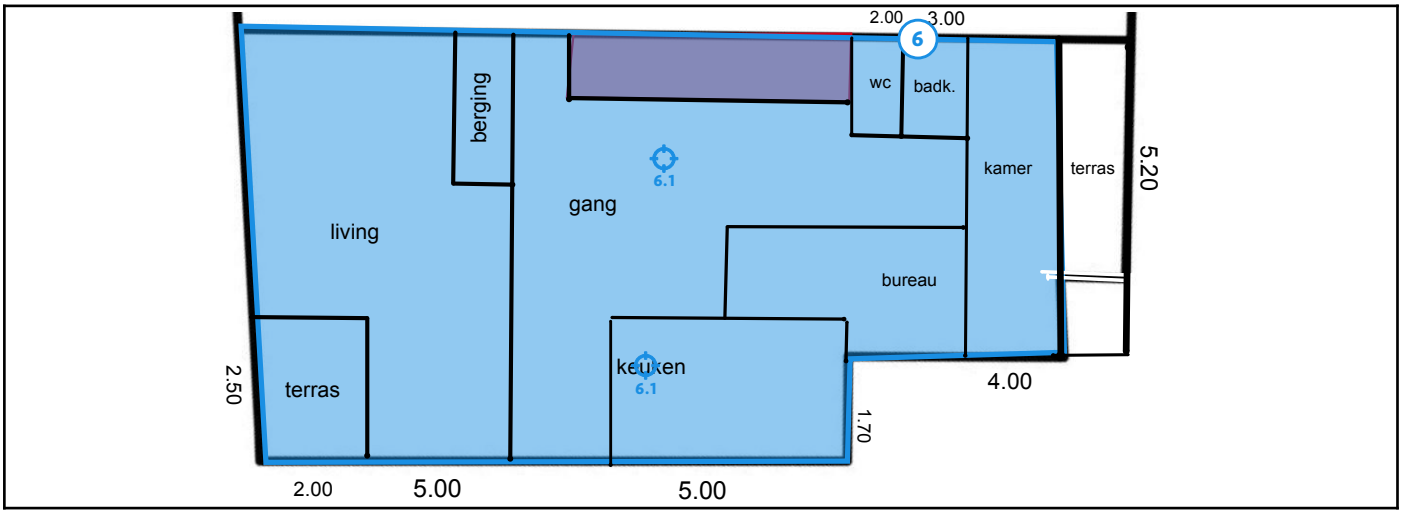
Plan 1.3: Appartement - plafond

Beschrijving	Type	Actie
6. Pleisterwerk - plafond	Geen asbest	-
6.1 Code: 02 - pleister	Mengmonster	-

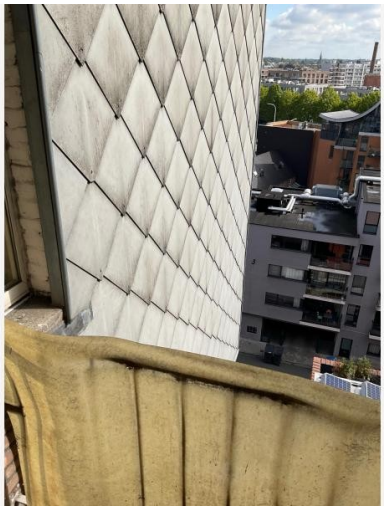
Fiche 3: Leien - zijgevel/achtergevel

Tijdens de asbestinventarisatie werd vastgesteld dat de gevelleien op de gevel van het gebouw asbesthoudend zijn. Hoewel deze leien zich buiten het inspectiegebied van het asbestattest bevinden, wordt deze informatie alsnog vermeld, louter ter kennisgeving. De leien behoren tot de gemene delen.

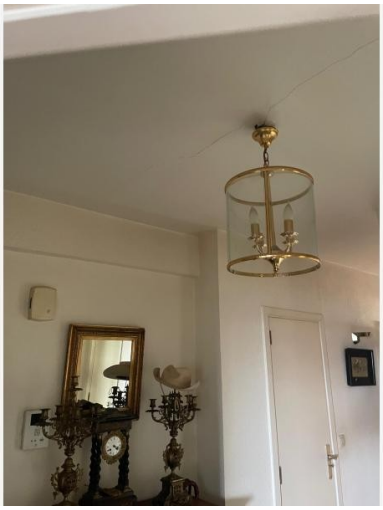
Fiche 6: Pleisterwerk - plafond

Geen asbest

#	Type	Referentie	Resultaat
6.1	Mengmonster	02 - pleister	Geen asbest
