Asbestinventarisattest

Hubert Frère-Orbanlaan 537, 9000 Gent
Gemeenschappelijke delen

Attestnummer : **20250716-000055.000**
Uitgegeven op : **16.07.2025**
Geldig tot : **16.07.2035**

Niet-asbestveilig

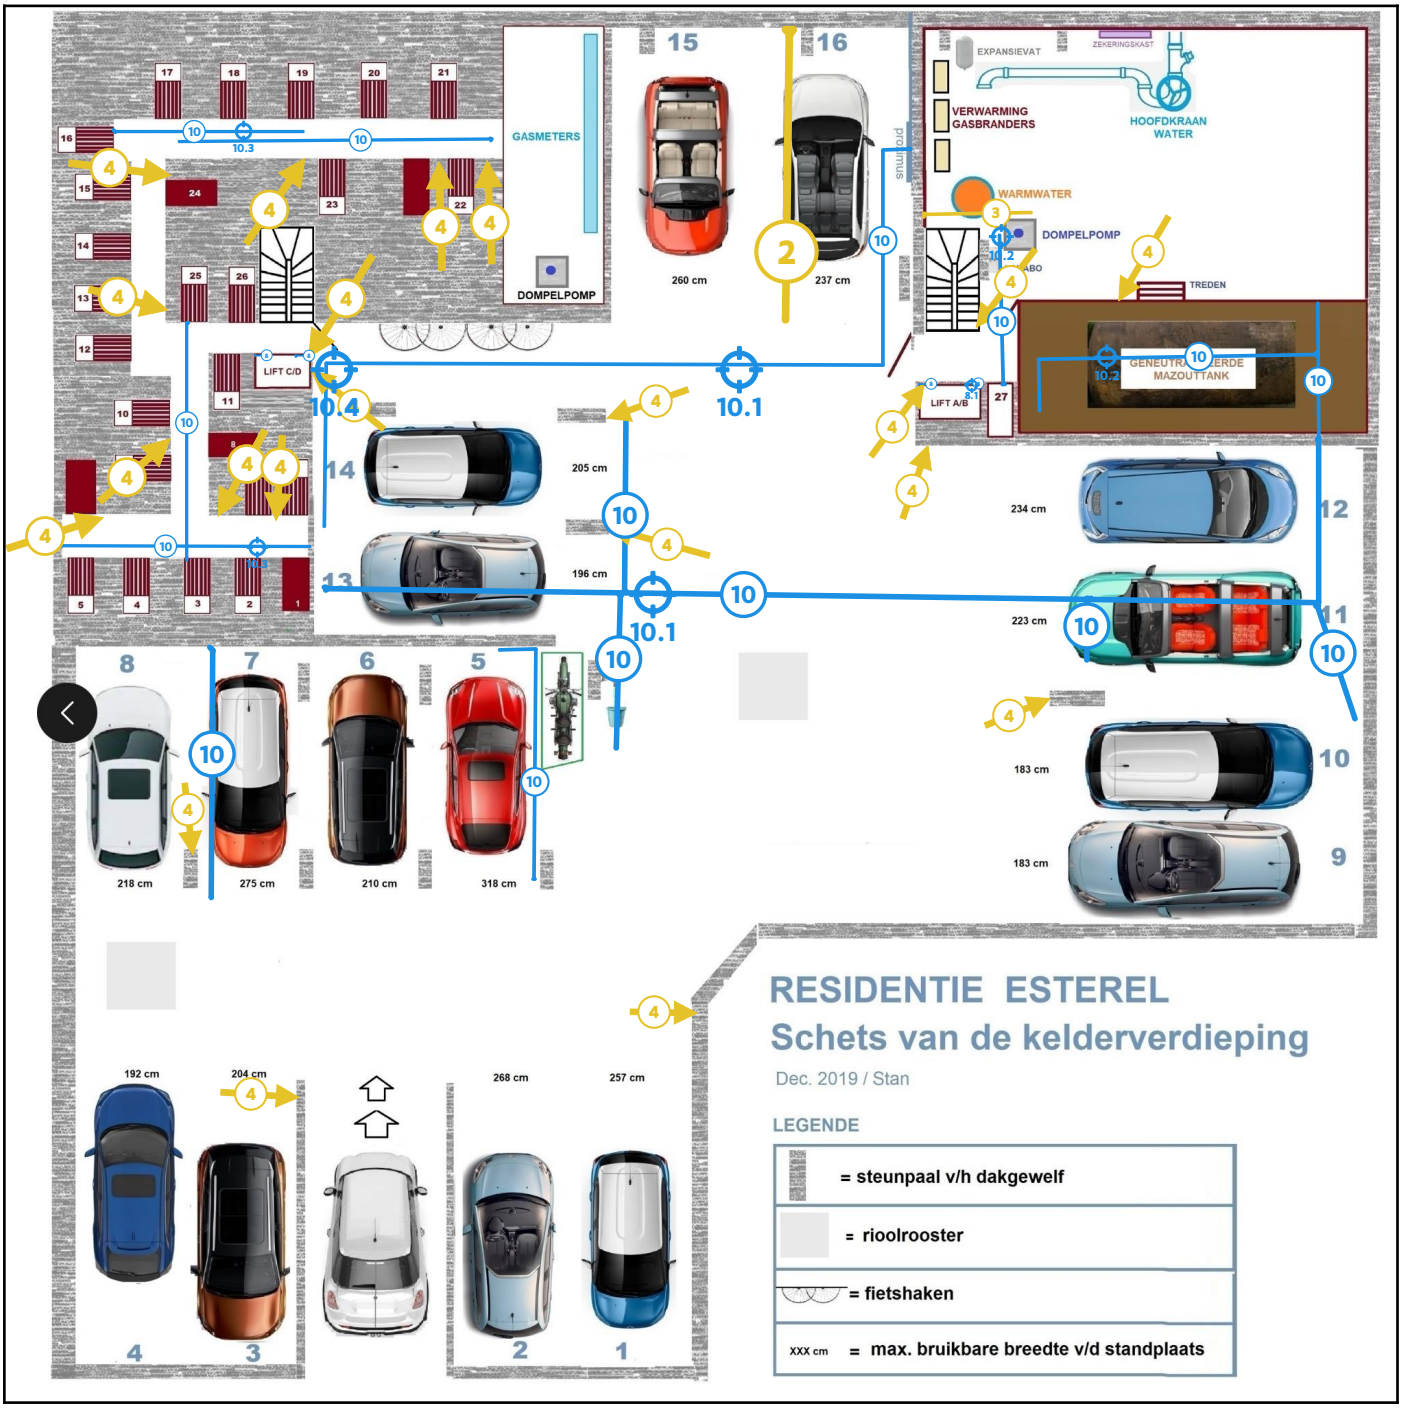
Plan 1.1: Kelder

Beschrijving	Type	Actie
2. Cementbuis - wachtbuis elektriciteito	Asbestmateriaal	Zorgvuldig beheren
3. Cementbuis - afvoer	Asbestmateriaal	Zorgvuldig beheren

4. Bakeliet schakelaars/stopcontacten	Asbestmateriaal	Zorgvuldig beheren
8. Pleisterwerk binnenwanden lift	Geen asbest	-
8.1 Code: 010	Mengmonster	-
10. Leidingisolatie kelder	Geen asbest	-
10.1 Code: 006	Mengmonster	-
10.2 Code: 007	Mengmonster	-
10.3 Code: 008	Mengmonster	-
10.4 Code: 009	Puntmonster	-

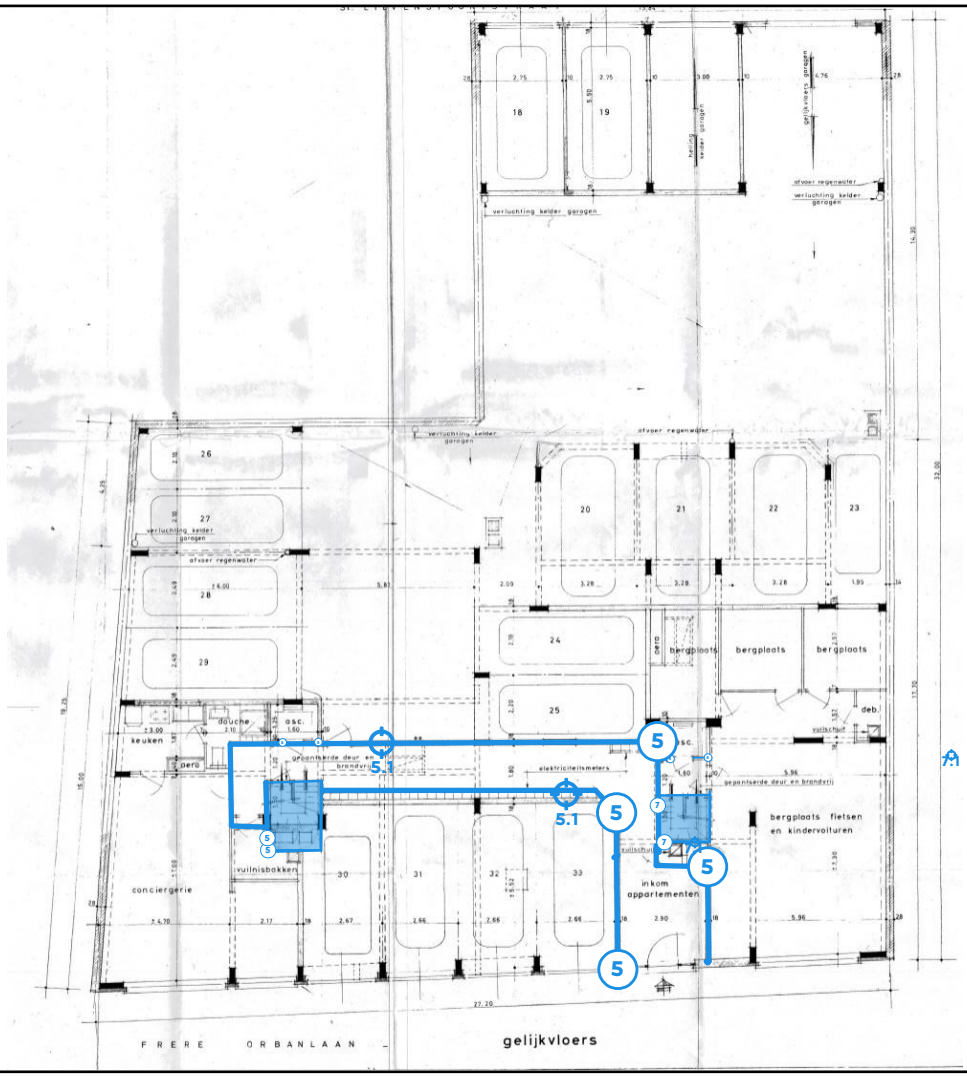
Plan 1.2: Gelijkvloers

Beschrijving	Type	Actie
5. Pleisterwerk gang beneden - wanden	Geen asbest	-
5.1 Code: 003	Mengmonster	-
7. Pleisterwerk traphal rechts	Geen asbest	-
7.1 Code: 002	Mengmonster	-
8. Pleisterwerk binnenwanden lift	Geen asbest	-

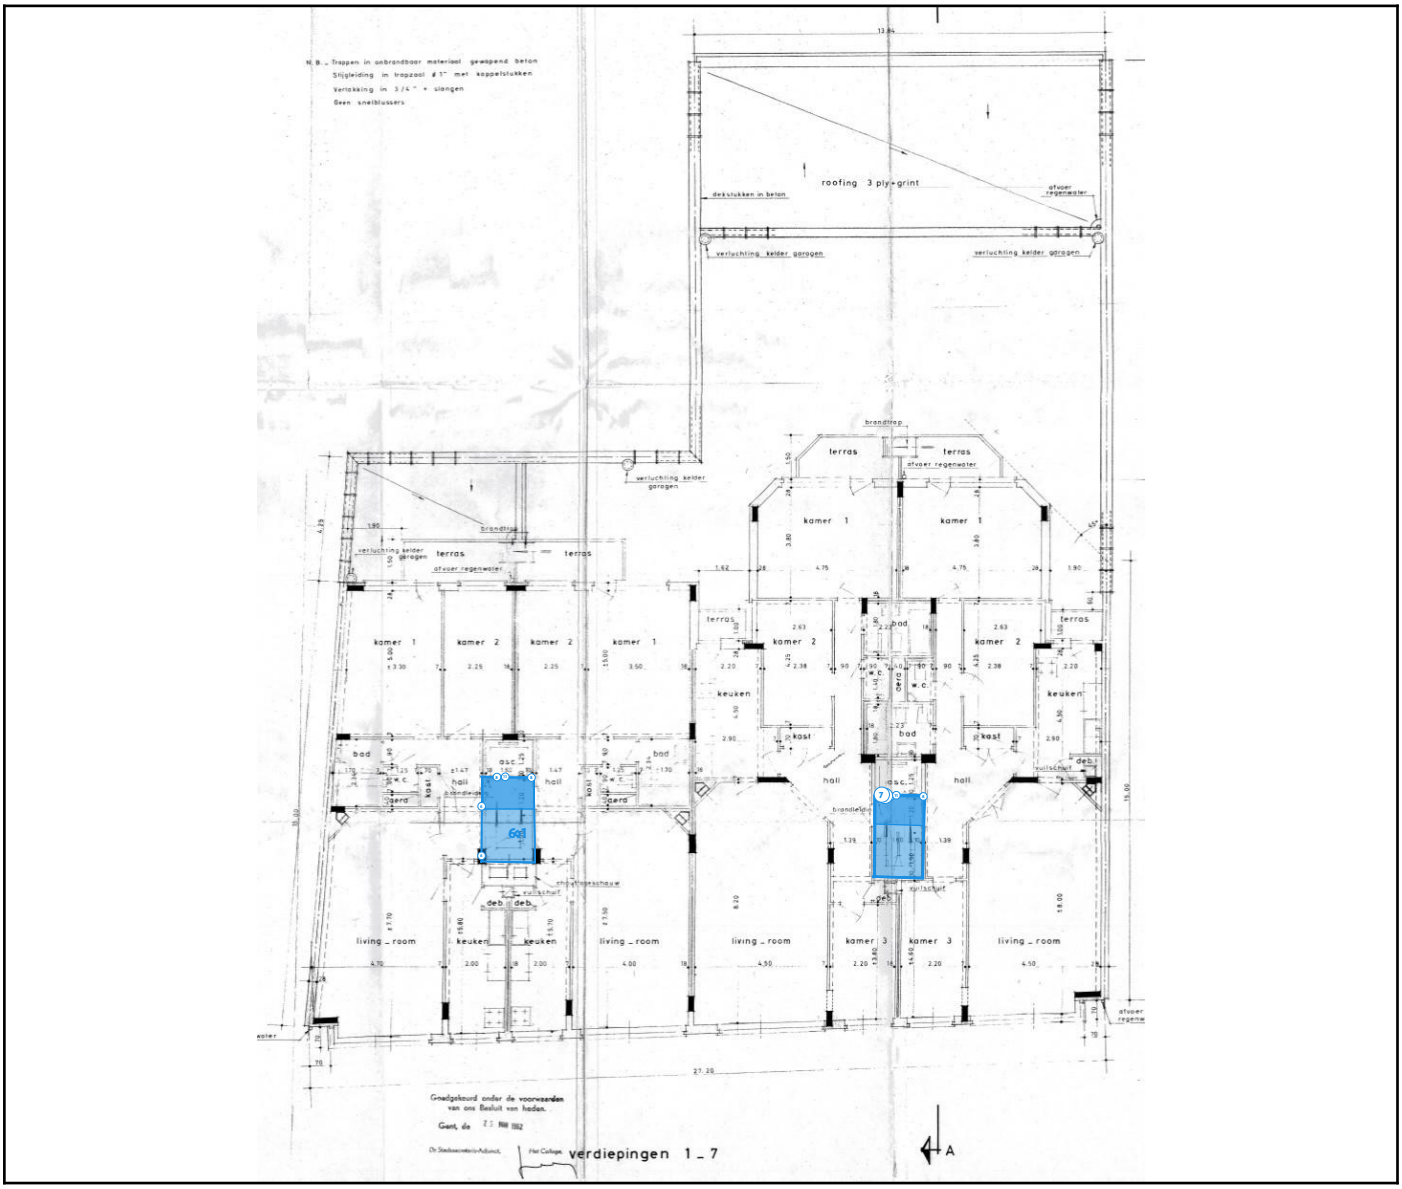
Plan 1.3: Verdieping +1

Beschrijving	Type	Actie
6. Pleisterwerk traphal links	Geen asbest	-
6.1 Code: 001	Mengmonster	-
7. Pleisterwerk traphal rechts	Geen asbest	-
8. Pleisterwerk binnenwanden lift	Geen asbest	-
11. Vinyltegels	Geen asbest	-

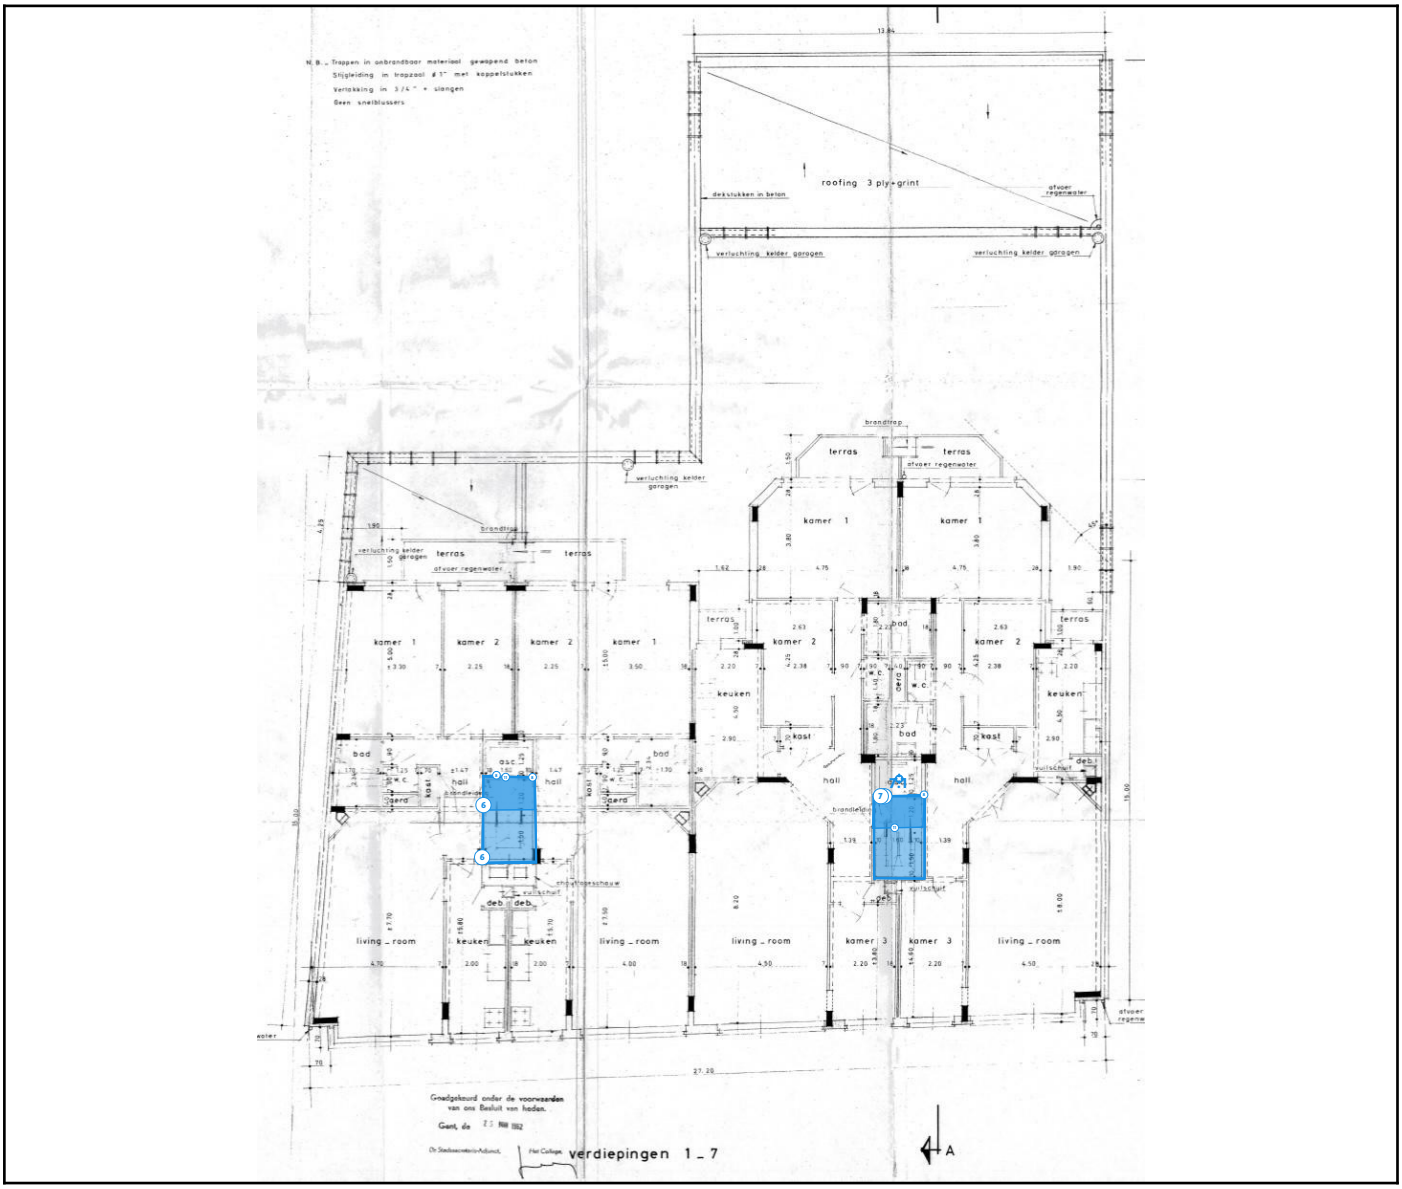
Plan 1.4: Verdieping +2

Beschrijving	Type	Actie
6. Pleisterwerk traphal links	Geen asbest	-
7. Pleisterwerk traphal rechts	Geen asbest	-
7.1 Code: 002	Mengmonster	-
8. Pleisterwerk binnenwanden lift	Geen asbest	-
11. Vinyltegels	Geen asbest	-

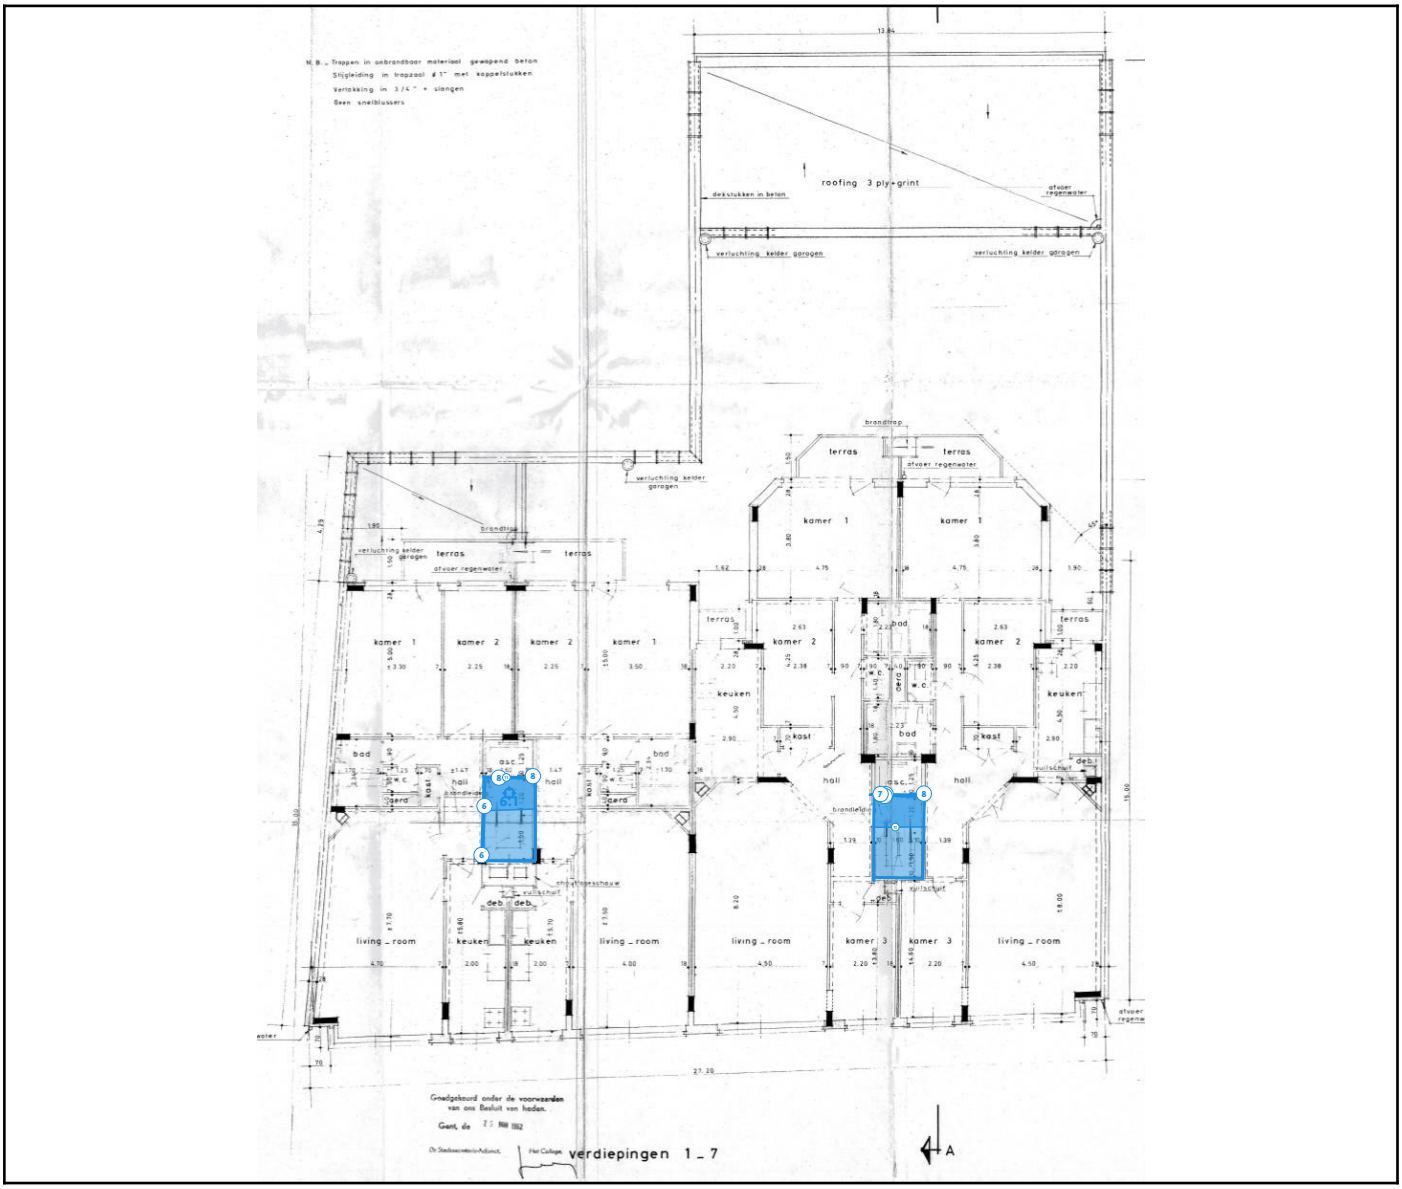
Plan 1.5: Verdieping +3

Beschrijving	Type	Actie
6. Pleisterwerk traphal links	Geen asbest	-
6.1 Code: 001	Mengmonster	-
7. Pleisterwerk traphal rechts	Geen asbest	-
8. Pleisterwerk binnenwanden lift	Geen asbest	-
11. Vinyltegels	Geen asbest	-

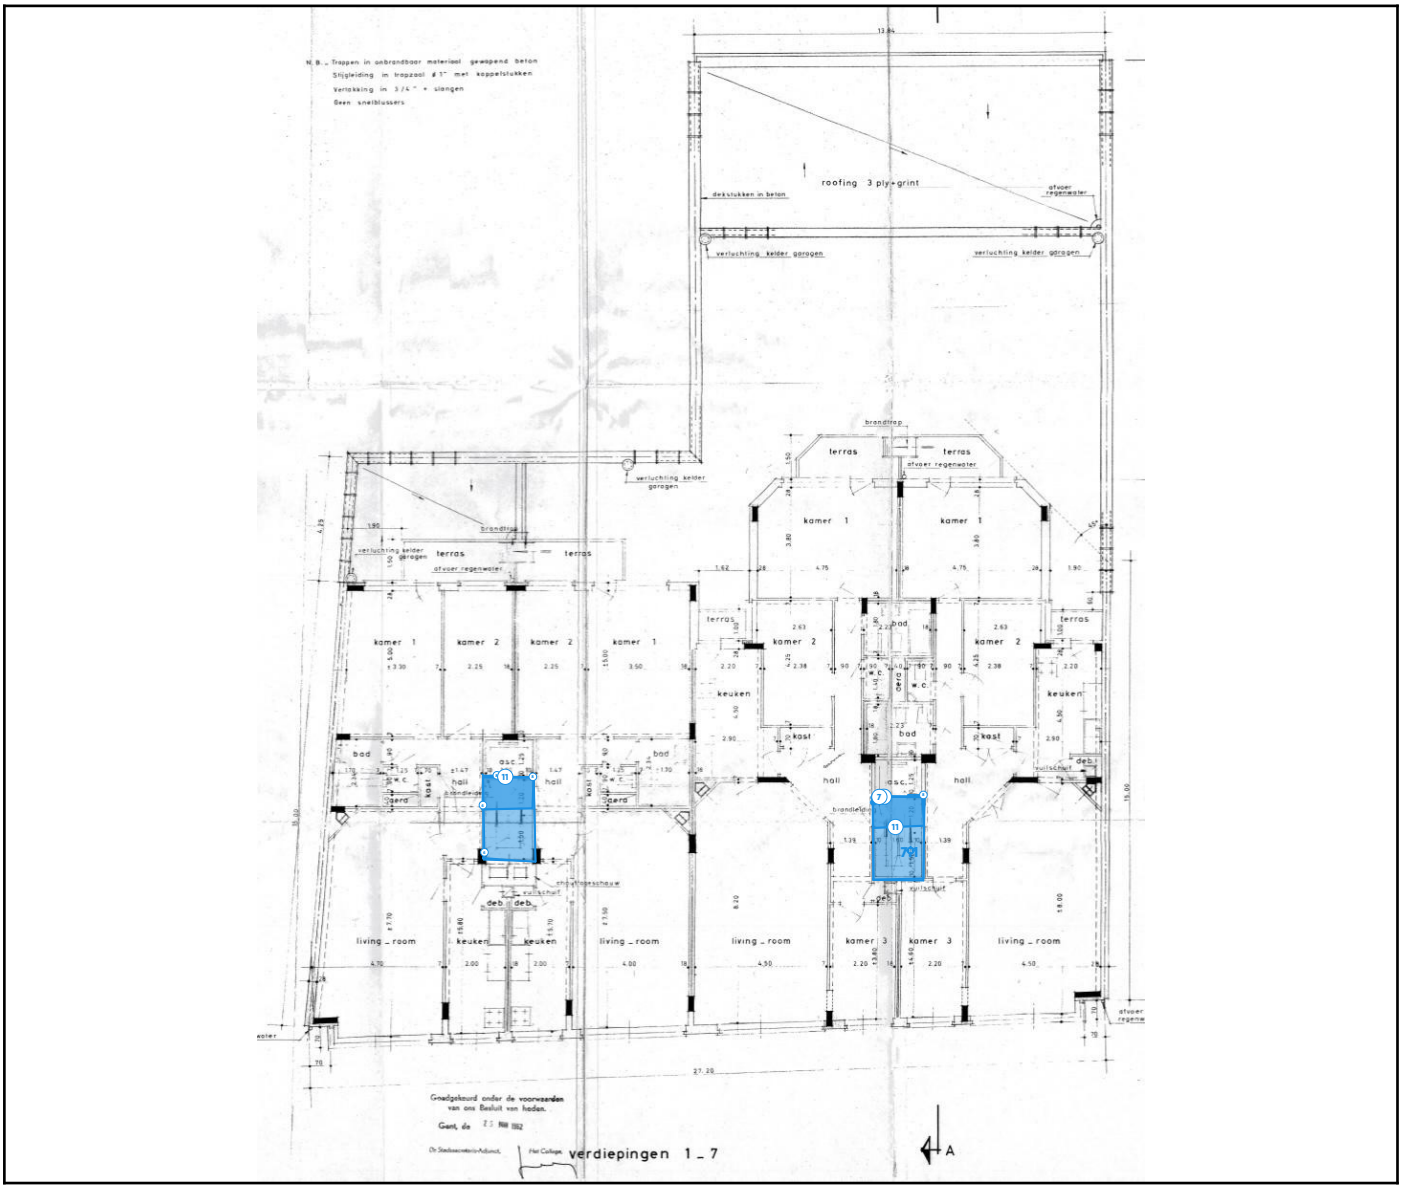
Plan 1.6: Verdieping +4

Beschrijving	Type	Actie
6. Pleisterwerk traphal links	Geen asbest	-
7. Pleisterwerk traphal rechts	Geen asbest	-
7.1 Code: 002	Mengmonster	-
8. Pleisterwerk binnenwanden lift	Geen asbest	-
8.1 Code: 010	Mengmonster	-

11. Vinyltegels	Geen asbest	-

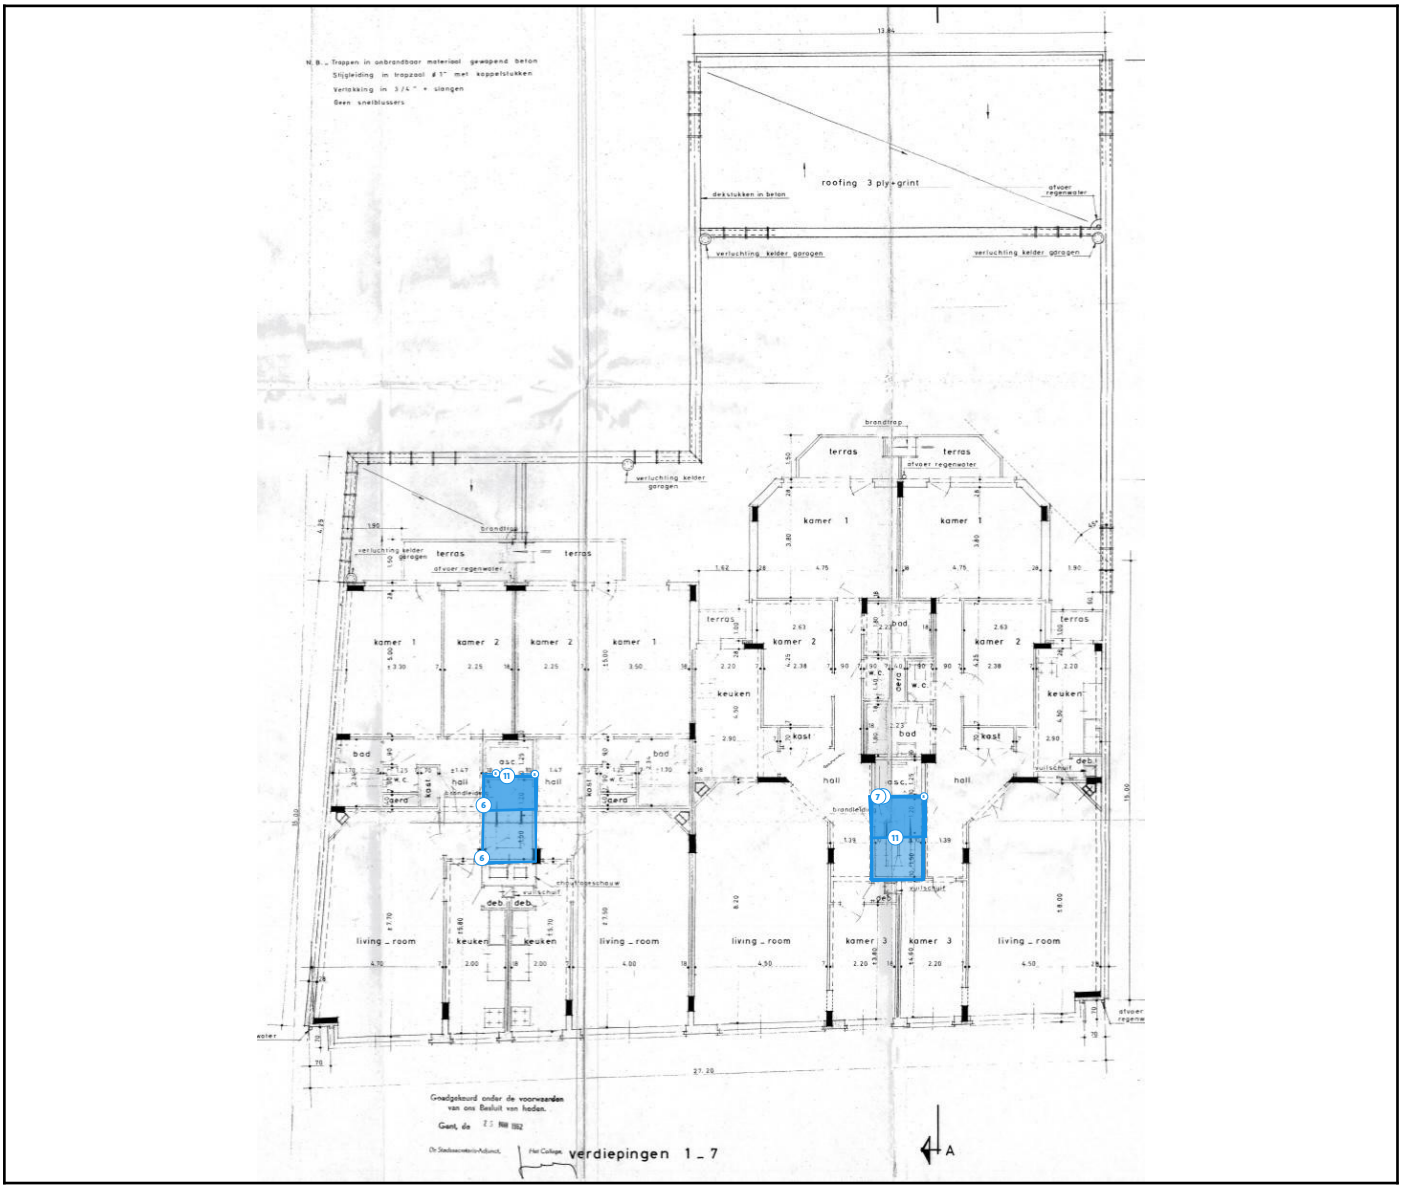
Plan 1.7: Verdieping +5

Beschrijving	Type	Actie
6. Pleisterwerk traphal links	Geen asbest	-
7. Pleisterwerk traphal rechts	Geen asbest	-
8. Pleisterwerk binnenwanden lift	Geen asbest	-
11. Vinyltegels	Geen asbest	-

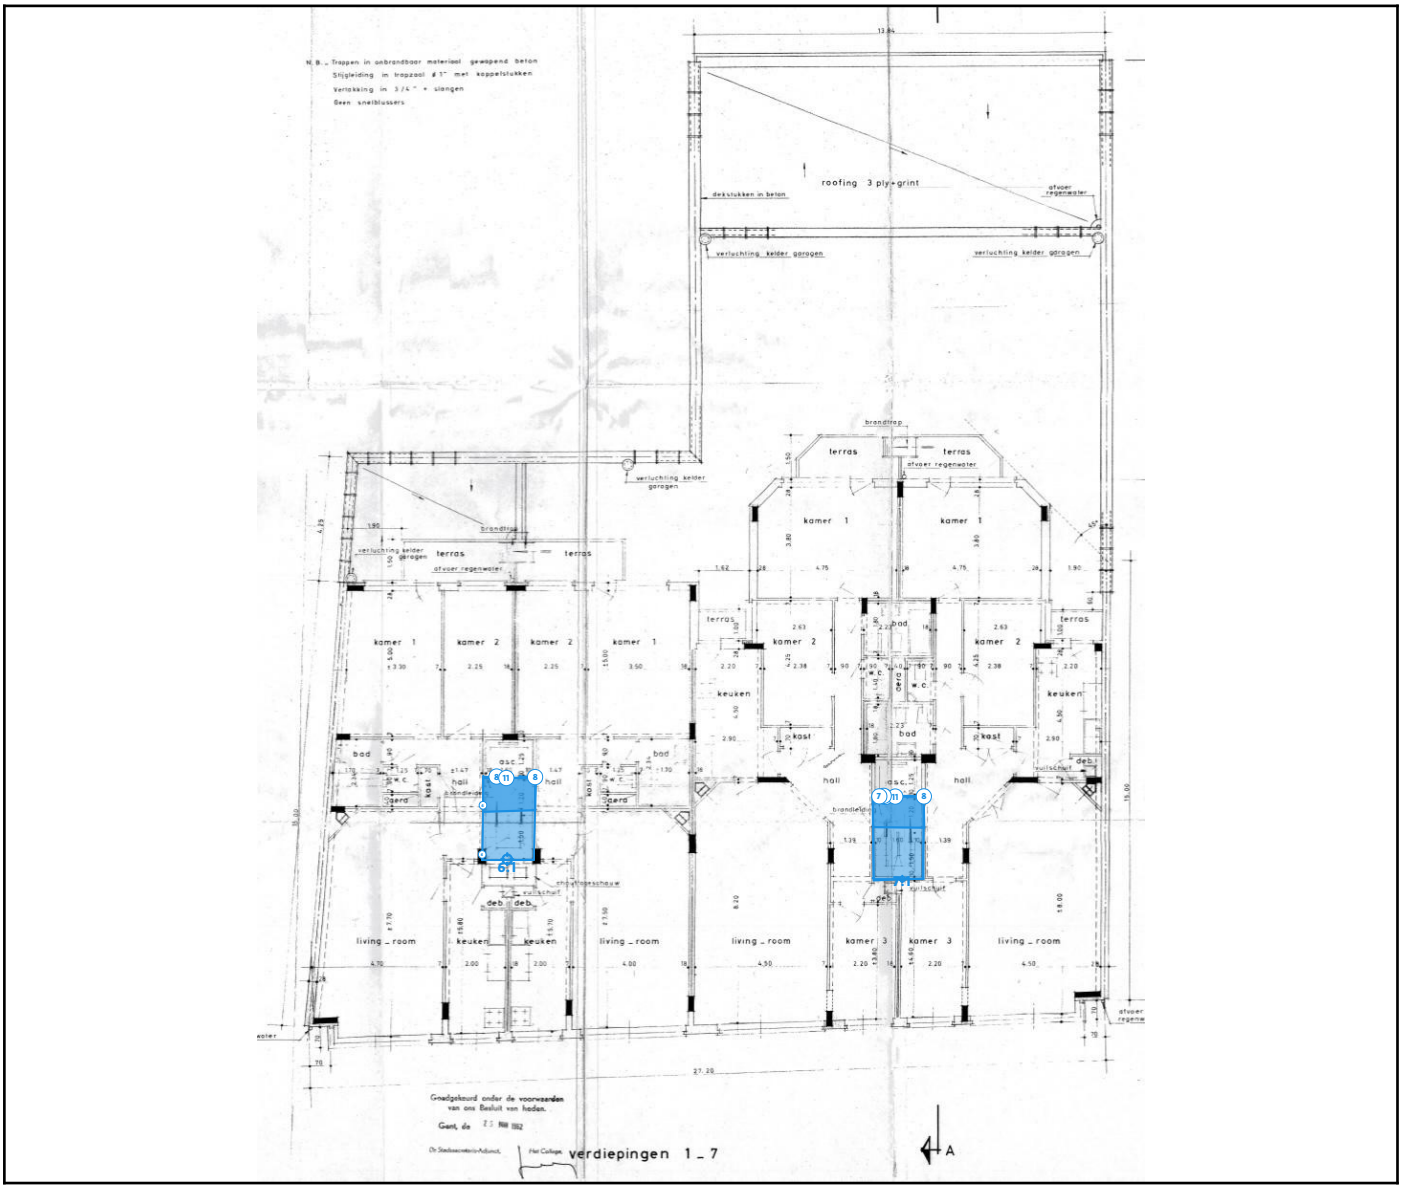
Plan 1.8: Verdieping +6

Beschrijving	Type	Actie
6. Pleisterwerk traphal links	Geen asbest	-
6.1 Code: 001	Mengmonster	-
7. Pleisterwerk traphal rechts	Geen asbest	-
7.1 Code: 002	Mengmonster	-
8. Pleisterwerk binnenwanden lift	Geen asbest	-

11. Vinyltegels	Geen asbest	-

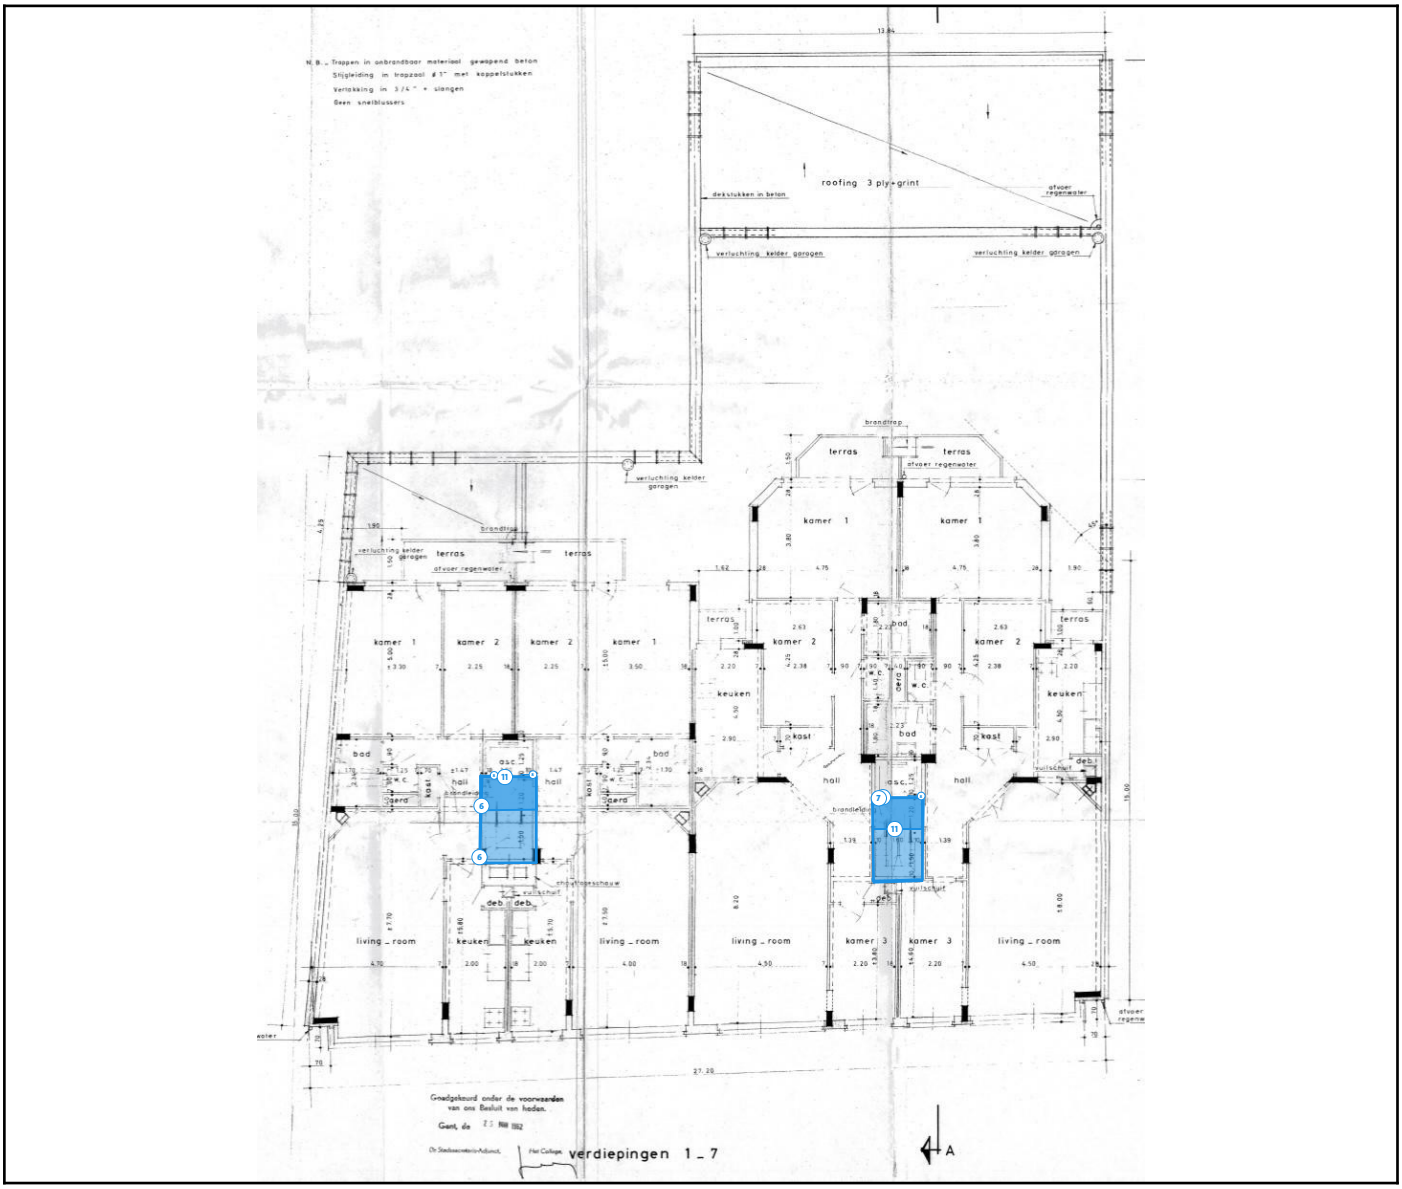
Plan 1.9: Verdieping +7

Beschrijving	Type	Actie
6. Pleisterwerk traphal links	Geen asbest	-
7. Pleisterwerk traphal rechts	Geen asbest	-
8. Pleisterwerk binnenwanden lift	Geen asbest	-
11. Vinyltegels	Geen asbest	-

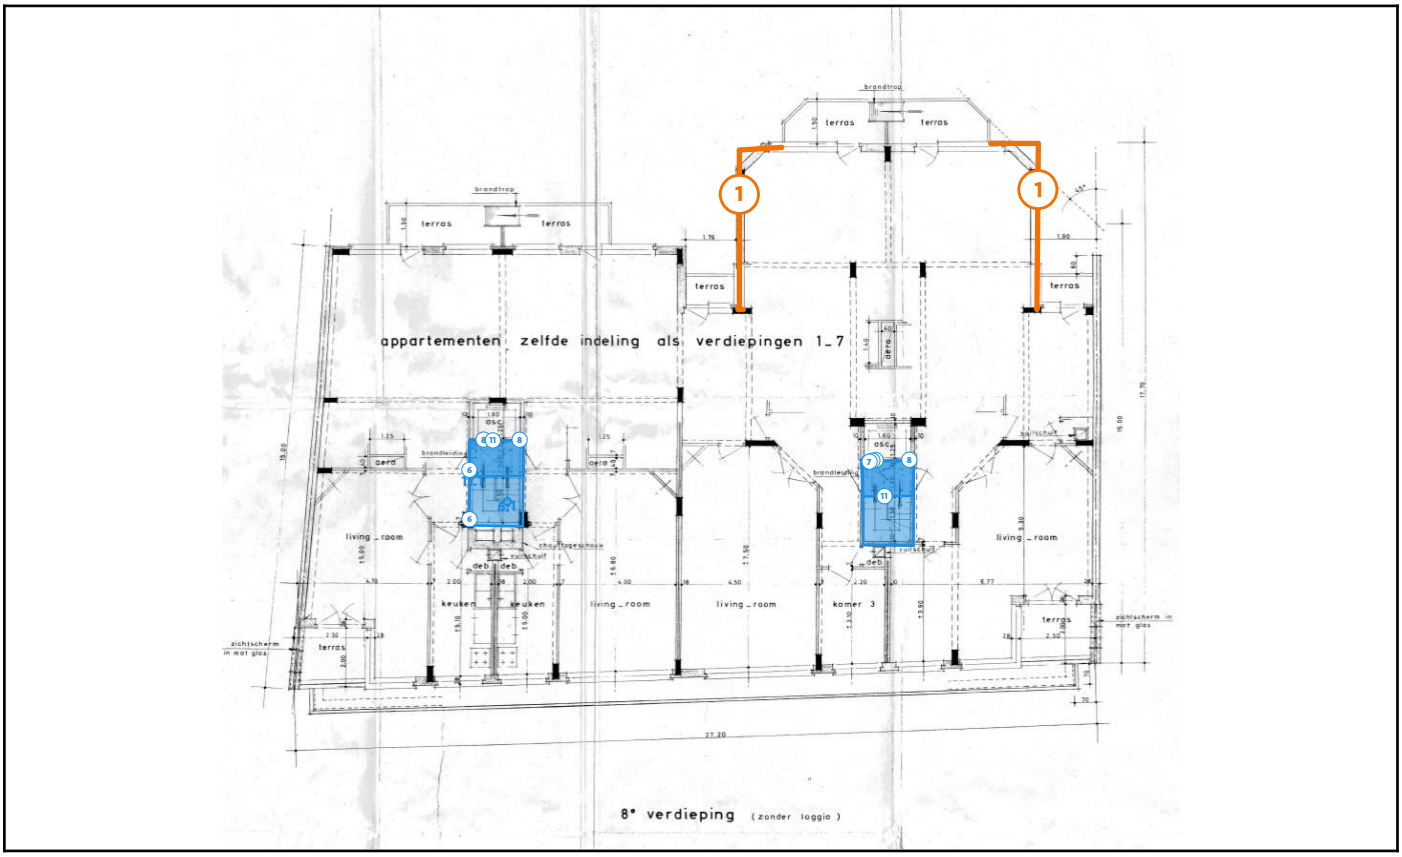
Plan 1.10: Verdieping +8

Beschrijving	Type	Actie
1. Gevel met leien	Asbestmateriaal	Verwijderen
6. Pleisterwerk traphal links	Geen asbest	-
6.1 Code: 001	Mengmonster	-
7. Pleisterwerk traphal rechts	Geen asbest	-
8. Pleisterwerk binnenwanden lift	Geen asbest	-
11. Vinyltegels	Geen asbest	-
11.1 Code: 005	Puntmonster	-

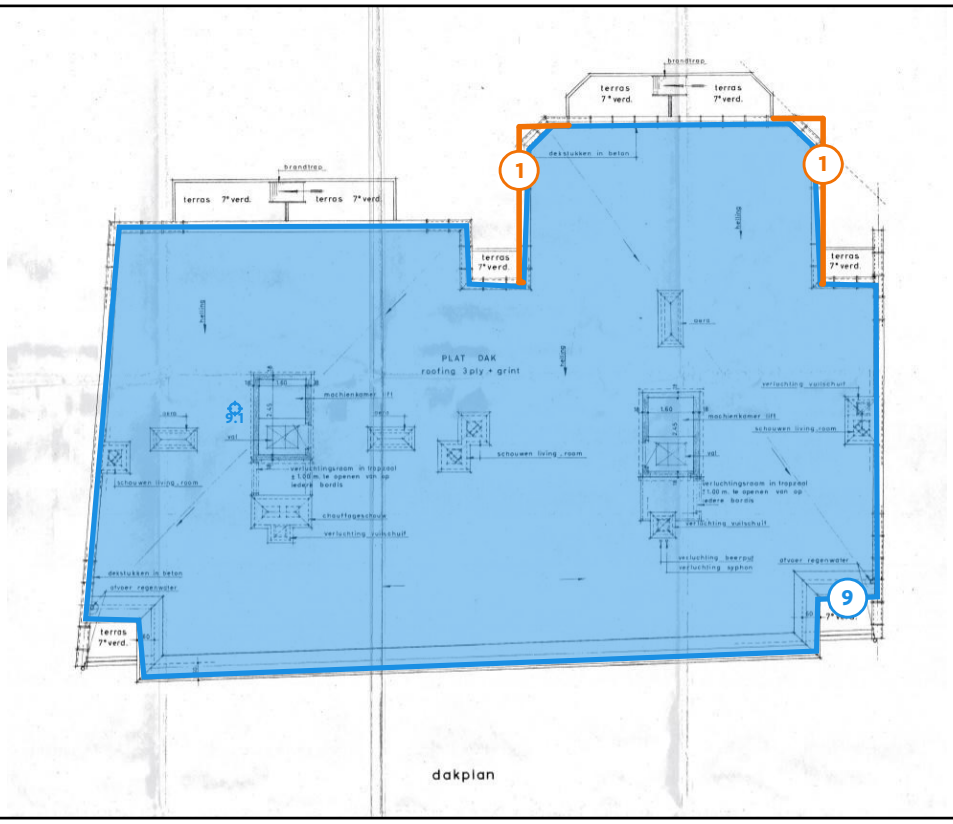
Plan 1.11: Dak +9

Beschrijving	Type	Actie
1. Gevel met leien	Asbestmateriaal	Verwijderen
9. Roofing dak	Geen asbest	-
9.1 Code: 004	Mengmonster	-

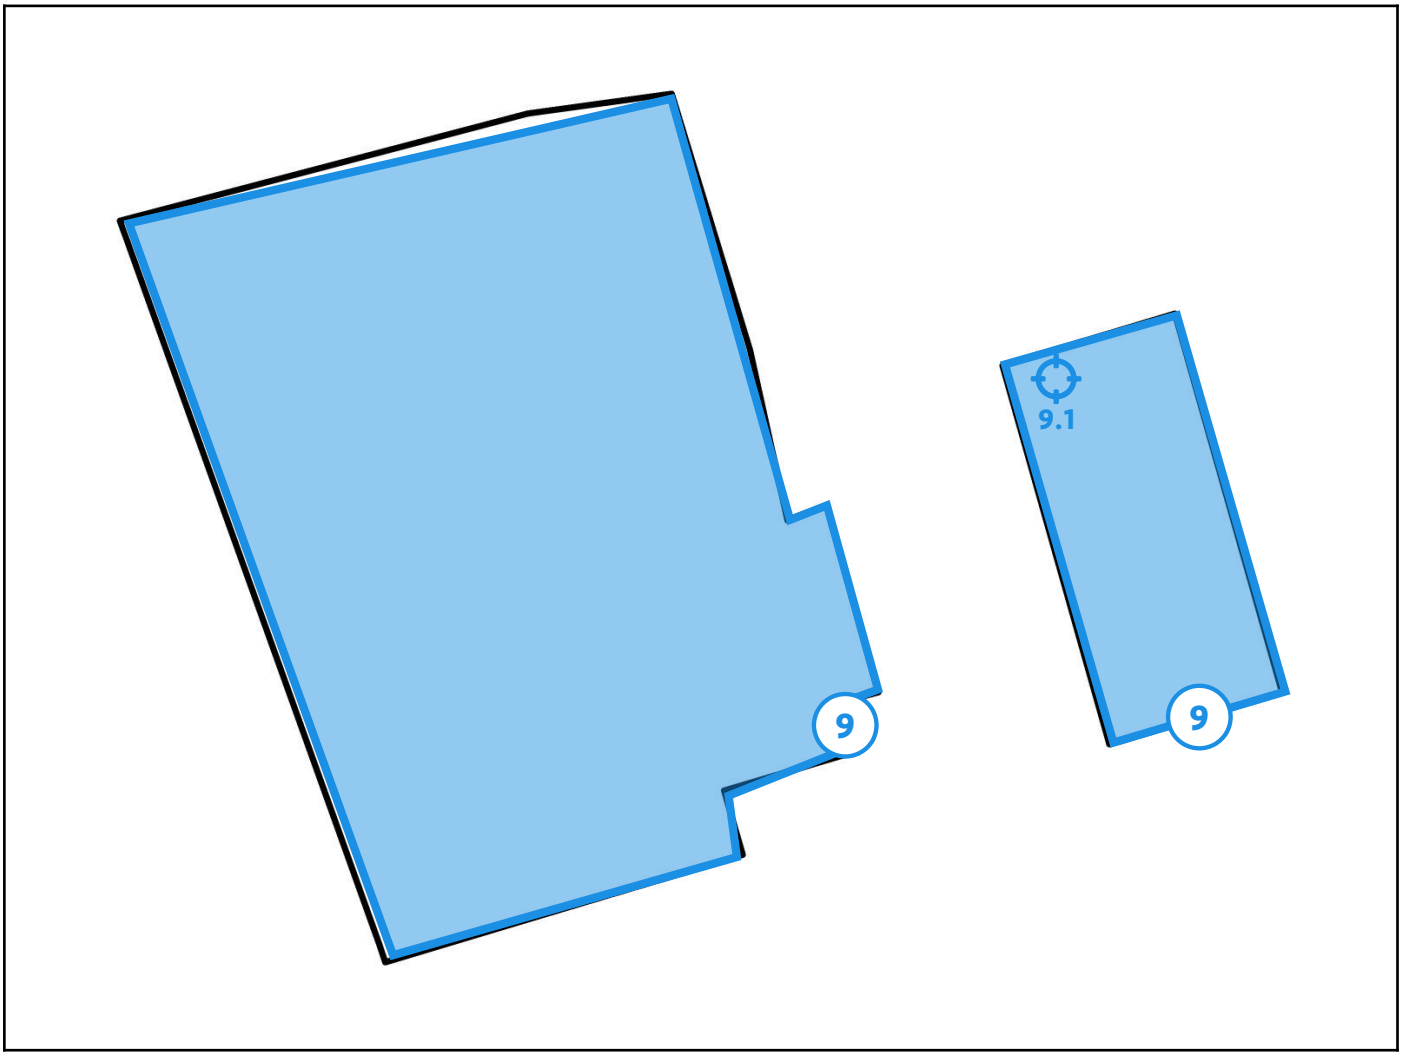
Plan 1.12: Dak

Beschrijving	Type	Actie
9. Roofing dak	Geen asbest	-
9.1 Code: 004	Mengmonster	-

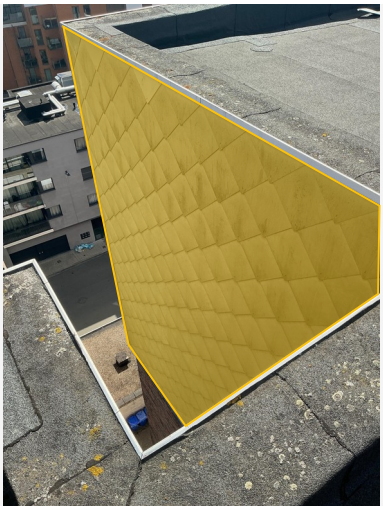
Fiche 1: Gevel met leien

Asbestmateriaal

Het asbestmateriaal valt onder de mijlpaal van 2034.

Eindbeoordeling materiaalrisico	Laag materiaalrisico en/of verlaagde kans op vezelvrijgave

Gebondenheid	Categorie 1: hechtgebonden in oorsprong
Asbestsoort (vezeltype)	Crocidoliet aanwezig
Asbestconcentratie	Laag (< 50%)
Afschermingsgraad van het gehele materiaal	Geheel of deels vrij aan de buitenlucht
Toestand van het materiaal	Licht beschadigd, licht verweerd. Intact calciumsilicaatmateriaal of categorie III 'gebondenheid'

Verwijderen

- Zorg voor een veilig beheer. Vermijd het beschadigen van het asbestmateriaal. Controleer de toestand jaarlijks op wijzigingen.
- Hemelwater dat afspoelt van asbestcement daken of gevels kan asbestdeeltjes bevatten. Gebruik het enkel voor gesloten circuits (bv. spoelen toiletten). Reinig na het vervangen van het dak of de gevel de dakgoten en regenwaterput of -ton om asbesthoudend sediment of slib te verwijderen

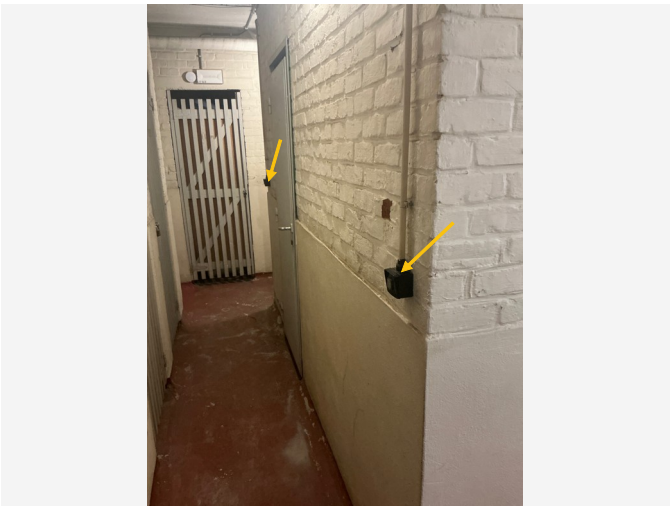
Fiche 4: Bakeliet schakelaars/stopcontacten

Asbestmateriaal

Het asbestmateriaal valt onder de mijlpaal van 2040.

Eindbeoordeling materiaalrisico	Laag materiaalrisico en/of verlaagde kans op vezelvrijgave

Gebondenheid	Categorie 1: hechtgebonden in oorsprong
Asbestsoort (vezeltype)	Crocidoliet aanwezig
Asbestconcentratie	Laag (< 50%)
Afschermingsgraad van het gehele materiaal	Geheel of deels (ook) vrij aan de binnenlucht
Toestand van het materiaal	Onbeschadigd, niet verweerd

Zorgvuldig beheren

- Zorg voor een veilig beheer. Vermijd het beschadigen van het asbestmateriaal. Controleer de toestand jaarlijks op wijzigingen.

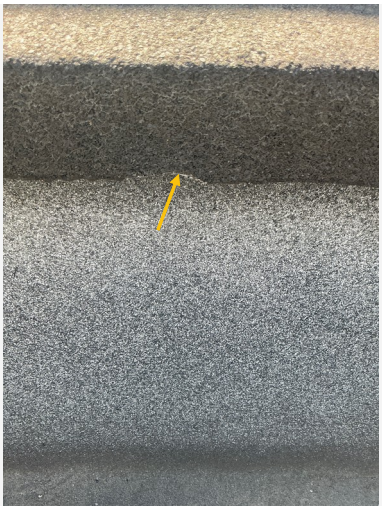
Geen asbest

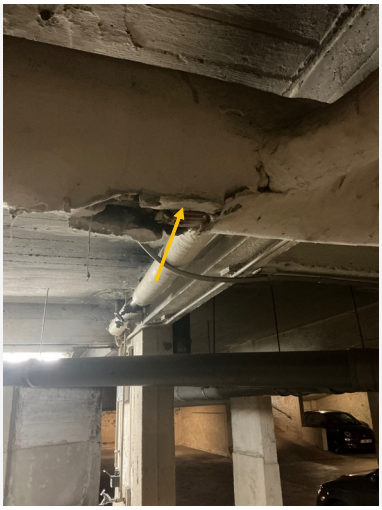
Geen asbest

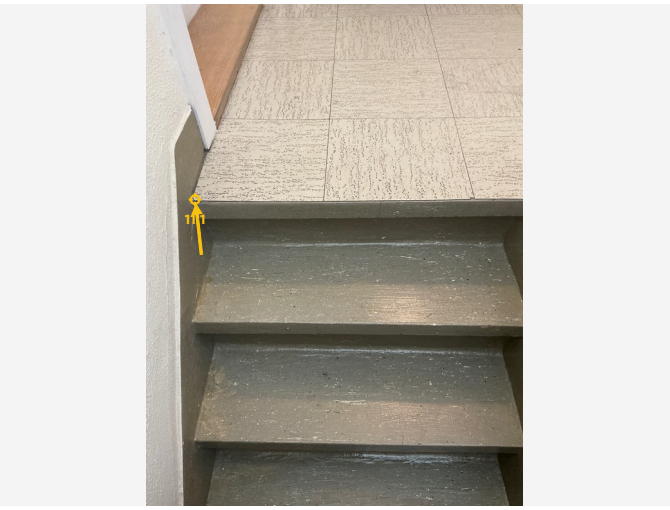
Fiche 11: Vinyltegels

Geen asbest
