Asbestinventarisattest

Holstraat 59, 9000 Gent

Attestnummer : **20261109-000327.000**
Uitgegeven op : **09.11.2026**
Geldig tot : **Onbeperkt** (tenzij de toestand wijzigt)

Asbestveilig (maar mogelijk niet asbestvrij)

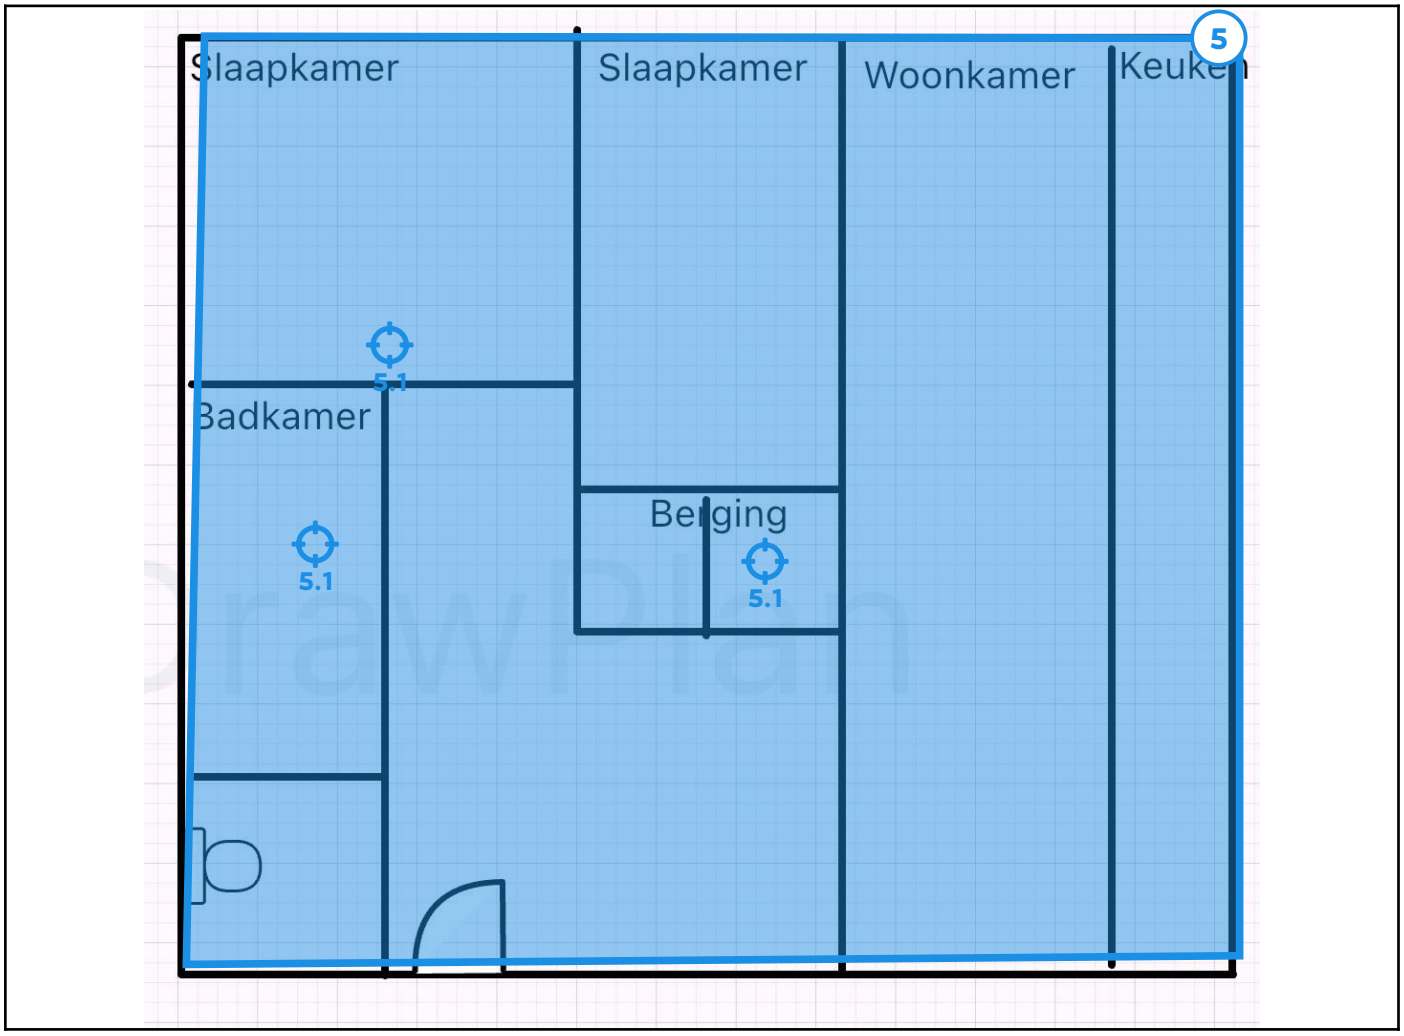
Plan 1.1: Grondplan

Beschrijving	Type	Actie
5. Plafondpleister	Geen asbest	-
5.1 Code: 02	Mengmonster	-

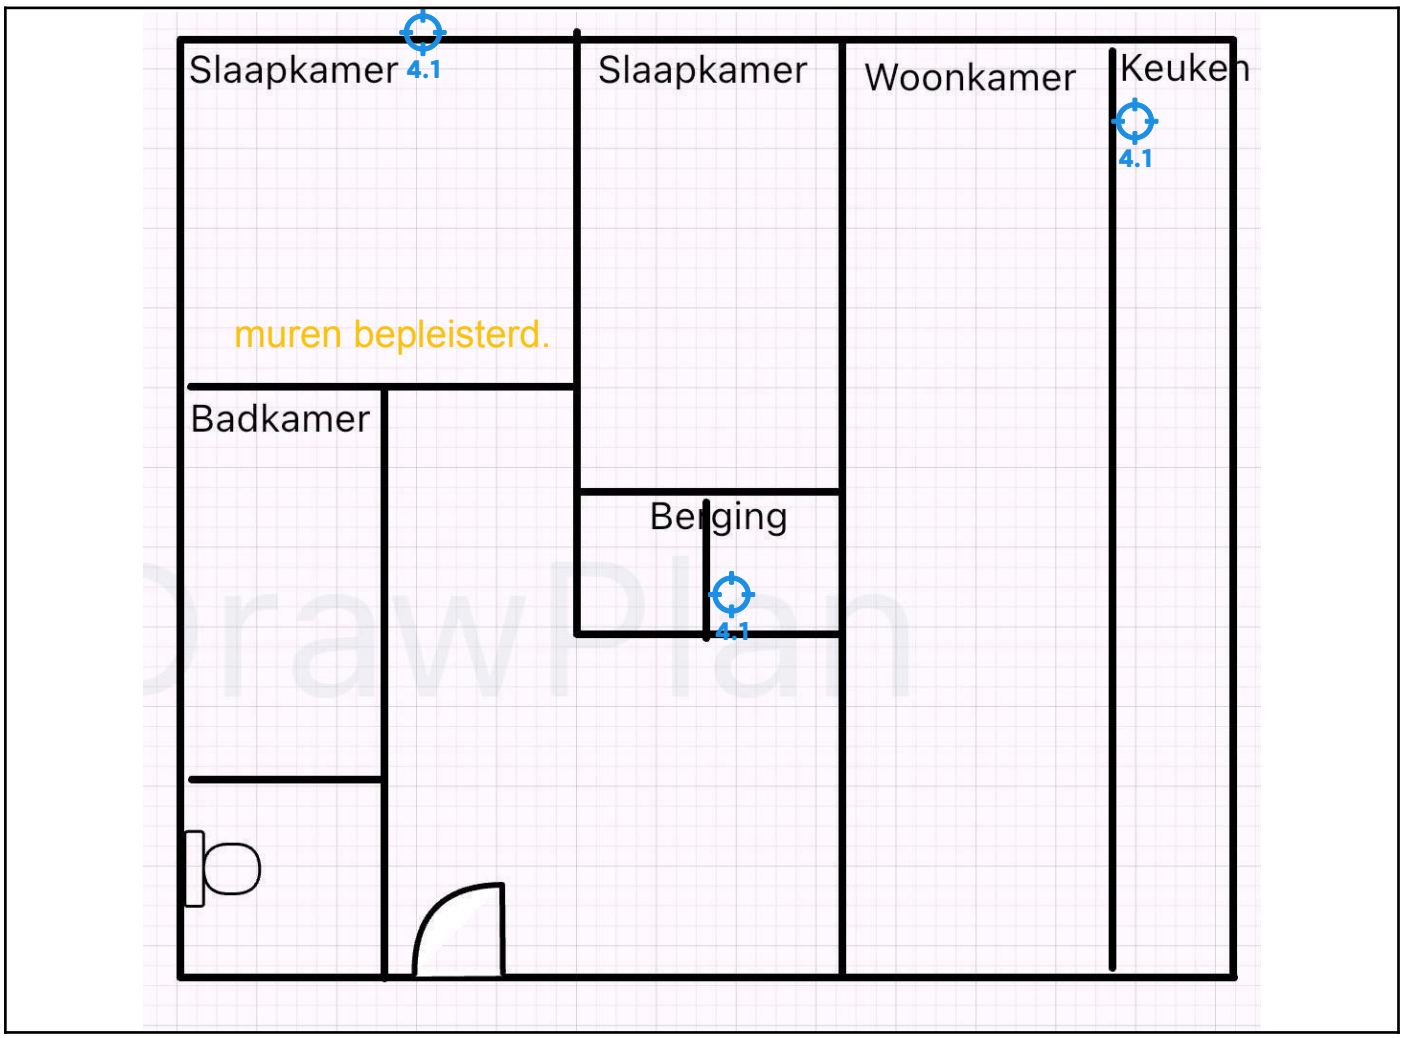
Plan 1.2: Grondplan

Beschrijving	Type	Actie
4. Muurpleister	Geen asbest	-
4.1 Code: 01	Mengmonster	-

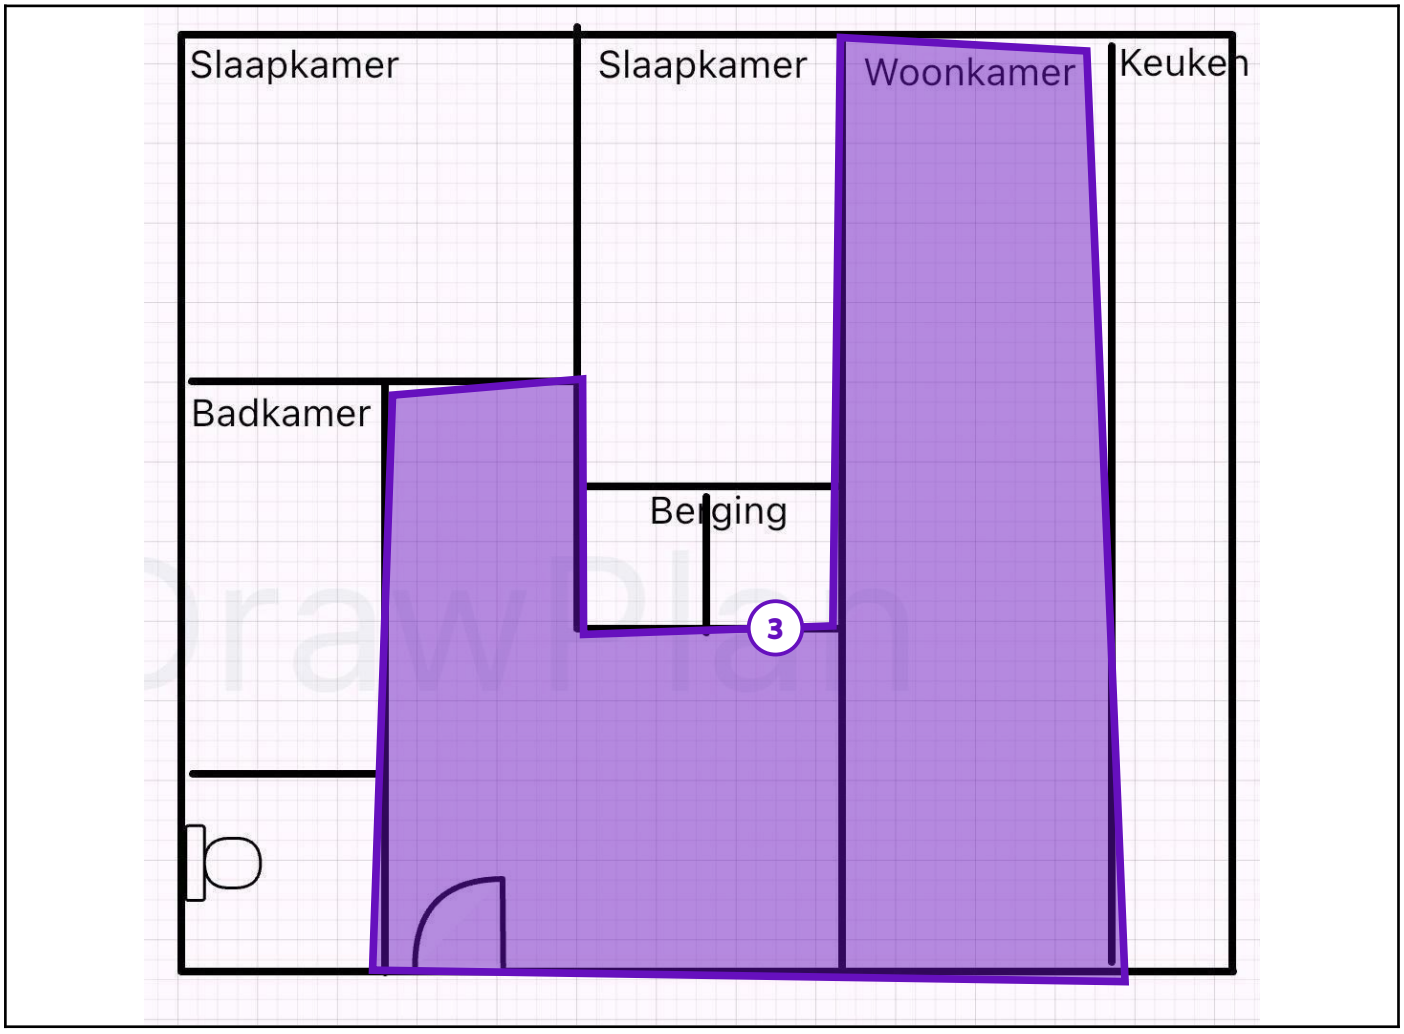
Plan 1.3: Grondplan

Beschrijving	Type	Actie
3. Lijm voor parketvloer	Advies	-

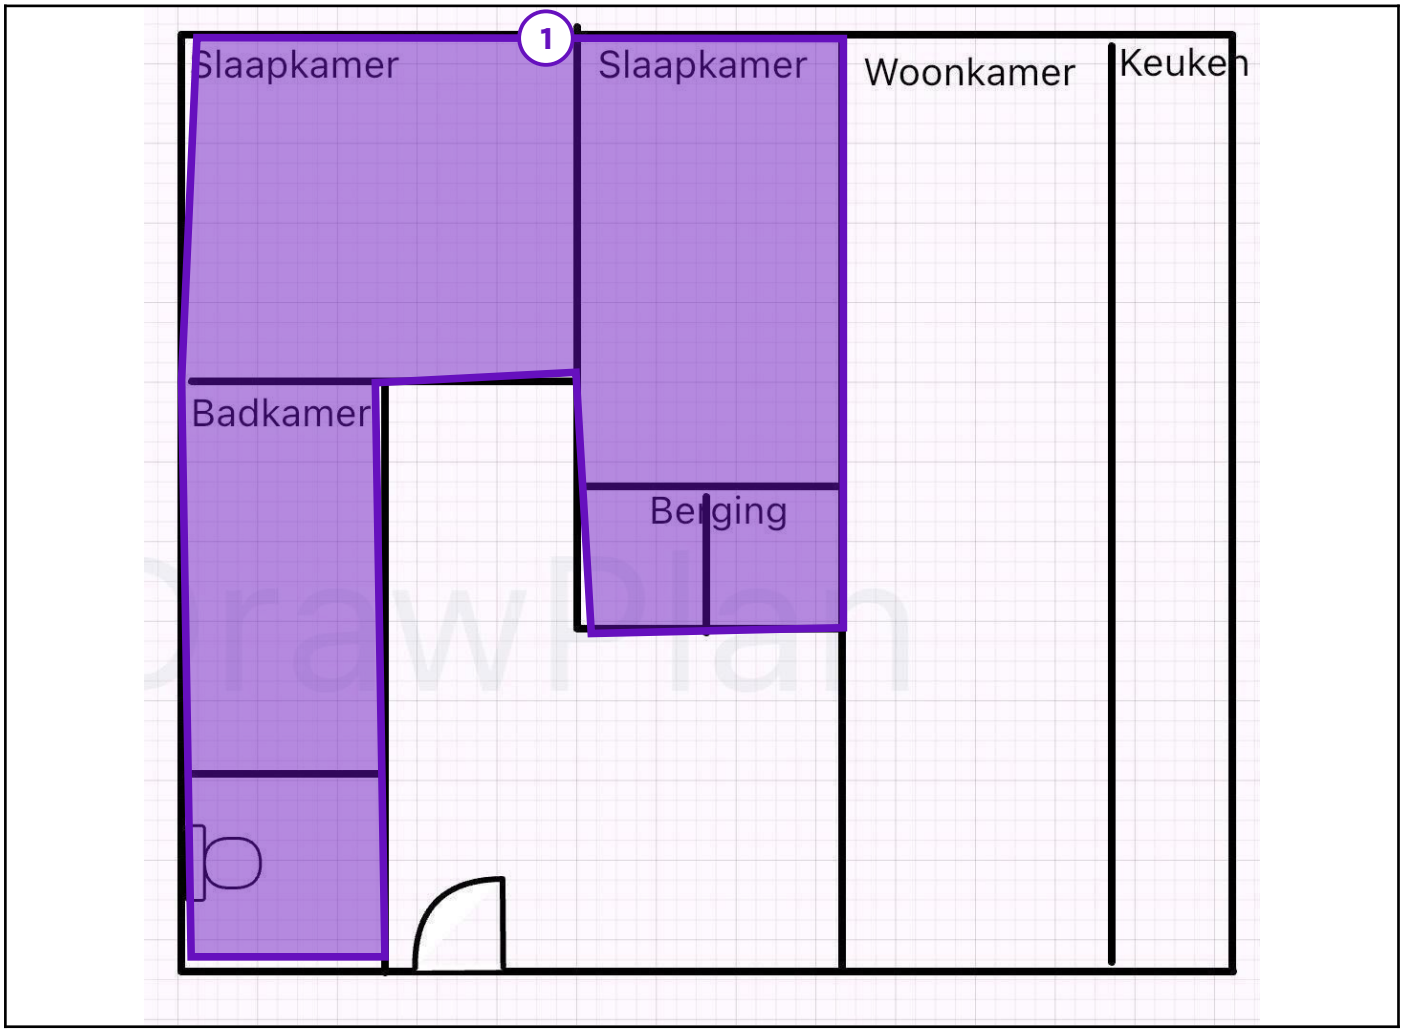
Plan 1.4: Grondplan

Beschrijving	Type	Actie
1. Vinylvloer niet verdacht	Advies	-

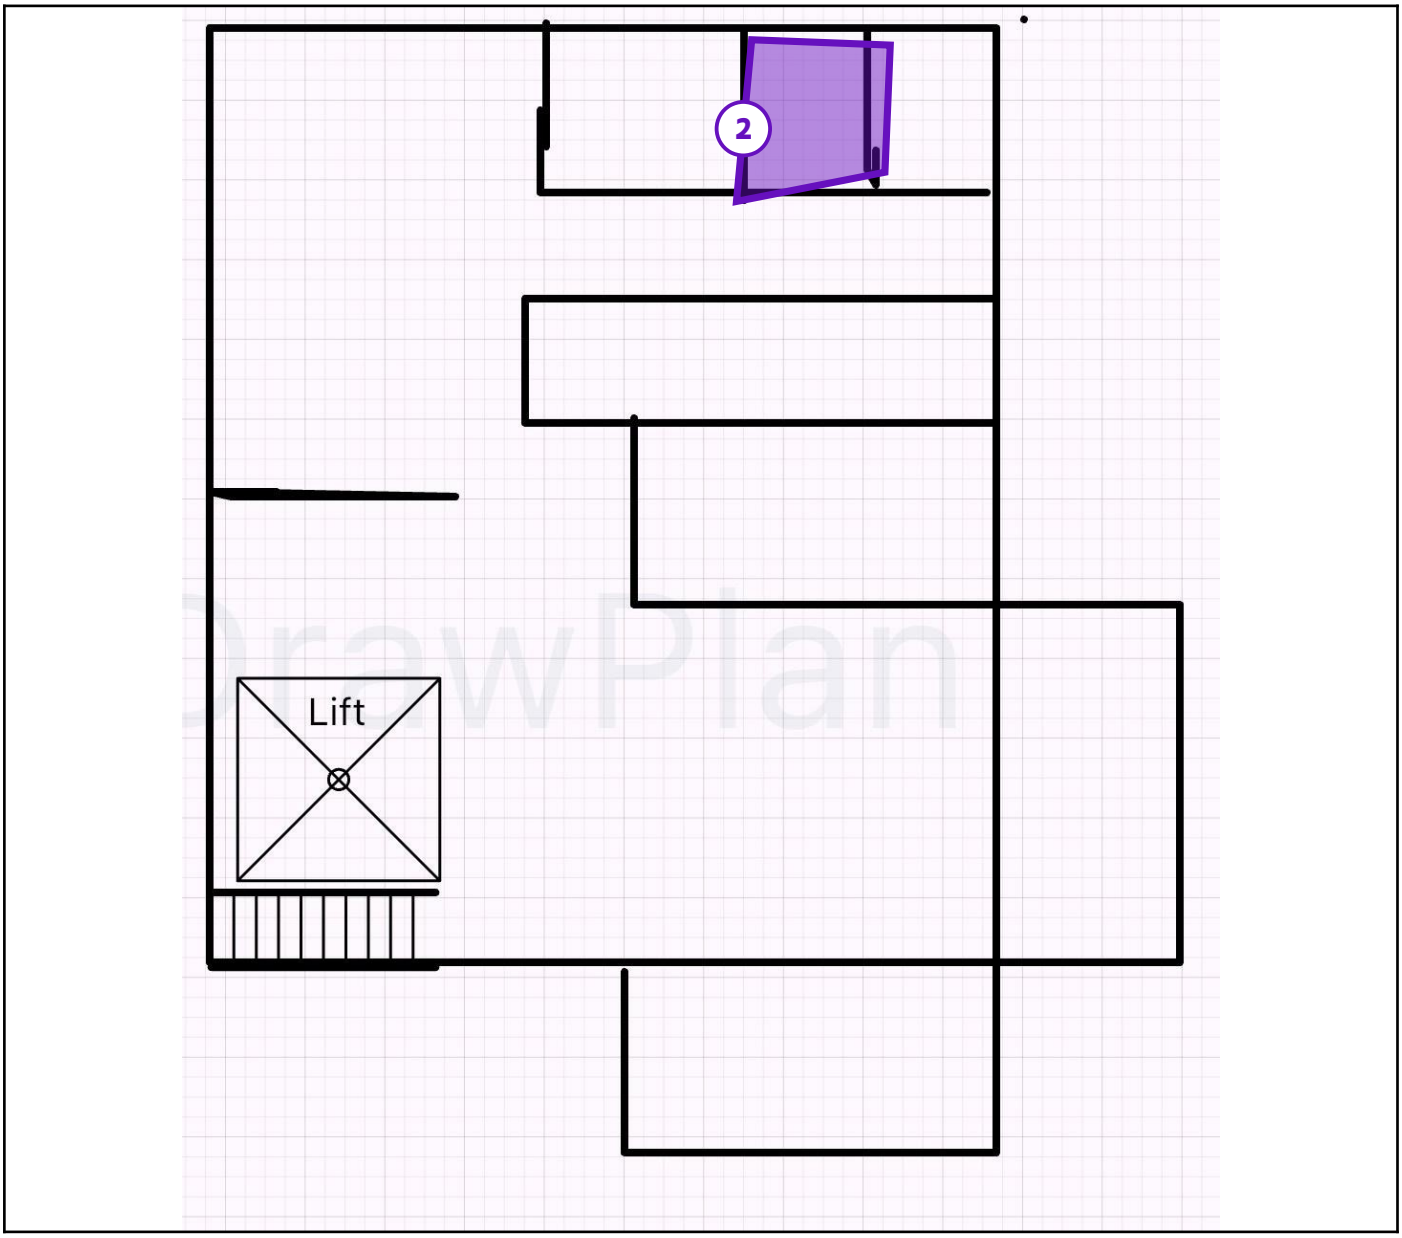
Plan 1.5: Kelder

Beschrijving	Type	Actie
2. Kelder berging.	Advies	-

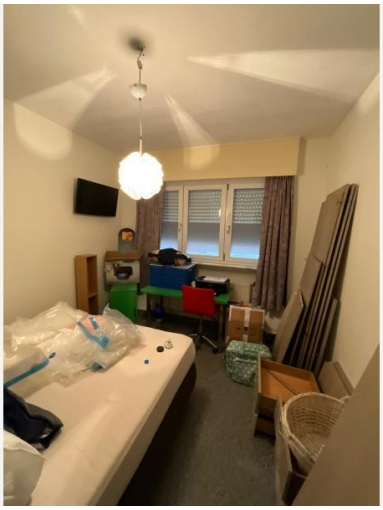
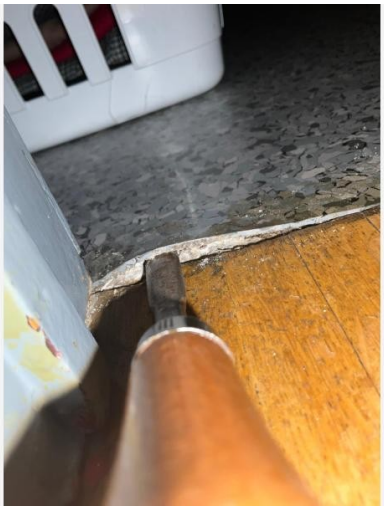
Fiche 1: Vinylvloer niet verdacht

Volgens expertise kunnen we deze vinyl als niet asbest verdacht beschouwen (soepel en flexibel van structuur.) (onderkant met jute/koord) Het is niet gekend wat eronder bevindt extra controle aangewezen bij vloer werken.

Basis voor advies	De asbestdeskundige beoordeelt het materiaal als niet-asbestverdacht.

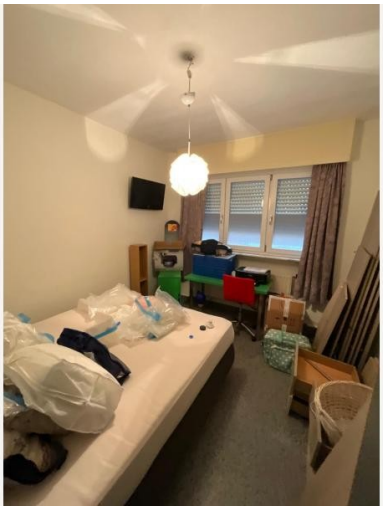
Fiche 5: Plafondpleister

Geen asbest

#	Type	Referentie	Resultaat
5.1	Mengmonster	02	Geen asbest
