Asbestinventarisattest

Sint-Dorotheastraat 66, 9040 Gent

Attestnummer : **20251002-000458.000**
Uitgegeven op : **02.10.2025**
Geldig tot : **Onbeperkt** (tenzij de toestand wijzigt)

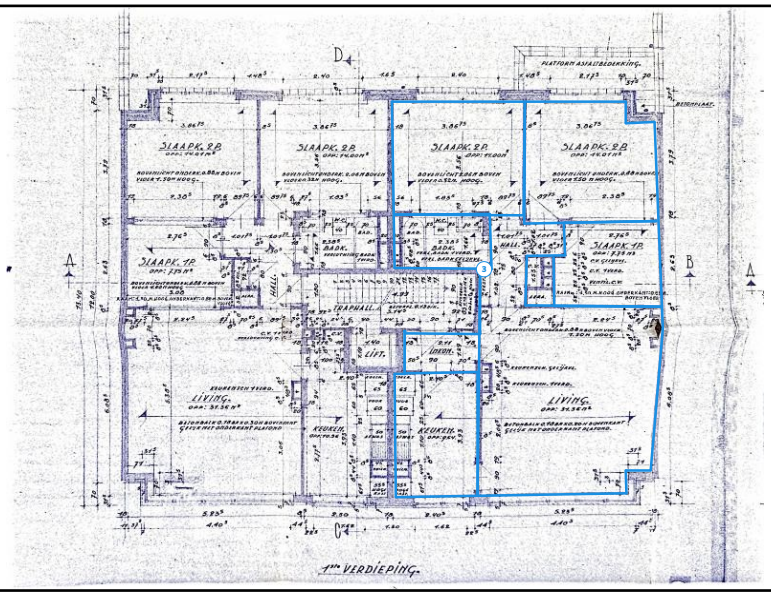
Plan 1.1: Plan 1e verdiep

Beschrijving	Type	Actie
3. Pleisterwerk - Muur	Geen asbest	-

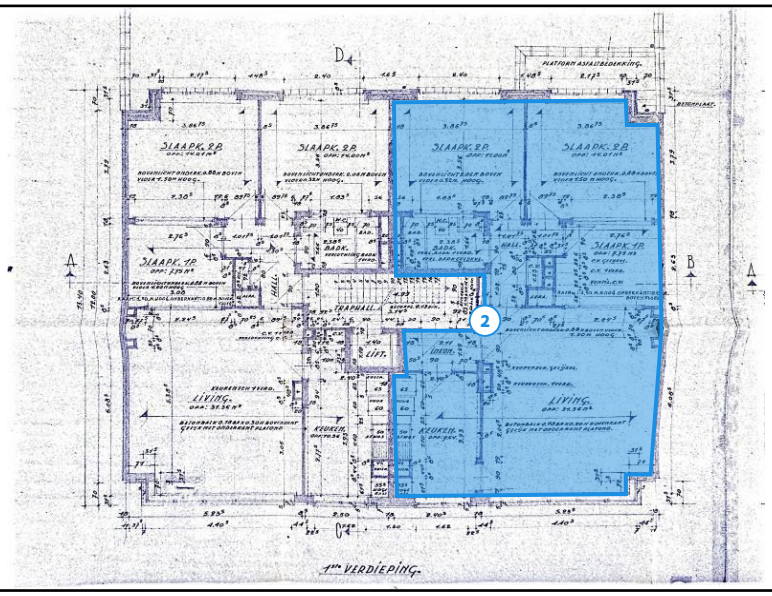
Plan 1.2: Plan 1e verdiep

Beschrijving	Type	Actie
2. Pleisterwerk - Plafond	Geen asbest	-

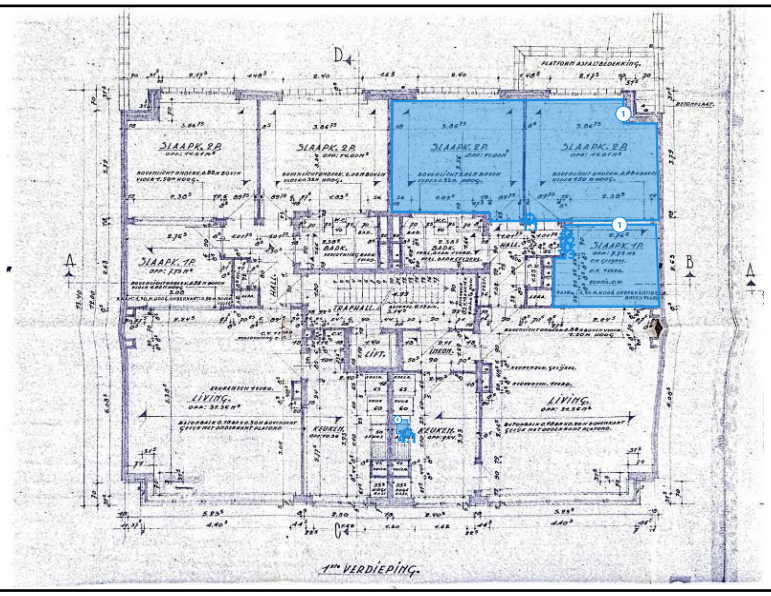
Plan 1.3: Plan 1e verdiep

Beschrijving	Type	Actie
1. Vinyl - Vloerzeil	Geen asbest	-
1.1 Code: 2	Puntmonster	-
1.2 Code: 3	Puntmonster	-
1.3 Code: 4	Puntmonster	-
4. Bitumen - Anti-dreunplaat	Geen asbest	-
4.1 Code: 1	Puntmonster	-

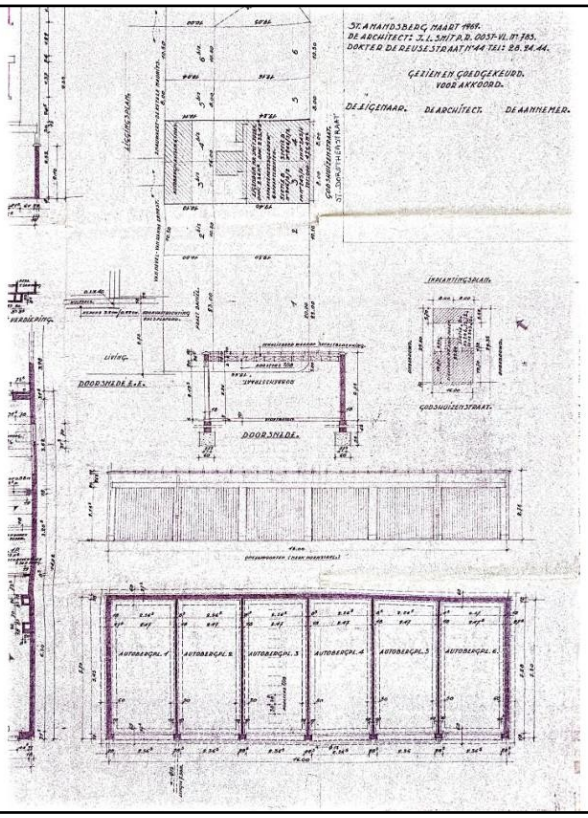
Plan 2.1: Plan garage

Geen asbest

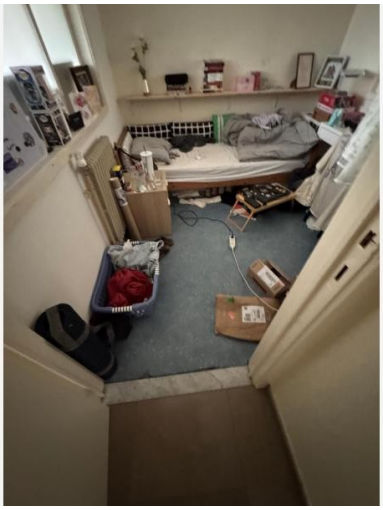
Fiche 1: Vinyl - Vloerzeil

Geen asbest

#	Type	Referentie	Resultaat
1.1	Puntmonster	2	Geen asbest
1.2	Puntmonster	3	Geen asbest
1.3	Puntmonster	4	Geen asbest

Beschrijving	Vinyl - Vloerzeil
Omgeving	Binnen
Primaire drager	Vloer
Bindmiddel van materiaal	Kunststof of -hars
Gebondenheid op basis van bindmiddel	Hecht
Hoeveelheid (oppervlakte - aantal)	• 18,00 m^2 - 1 stuk
Totale oppervlakte	18,00 m^2
Identificatiemethode	Vaststelling met monstername
Destructieve handeling voor identificatie	Nee
Opmerking	De hoeveelheid is een schatting. 2: Vloerzeilen slaapkamers achteraan 3: Onderste vloerzeil slaapkamer rechts 4: Bovenste vloerzeil slaapkamer rechts

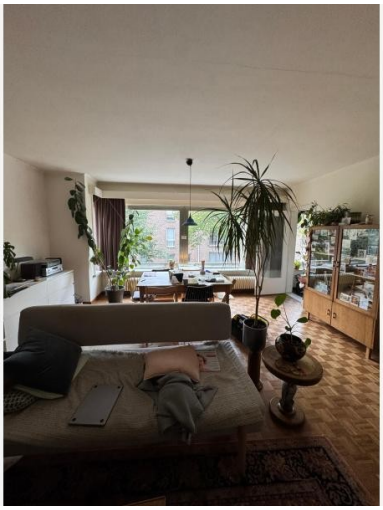
Fiche 2: Pleisterwerk - Plafond

Geen asbest

Beschrijving	Pleisterwerk - Plafond
Omgeving	Binnen
Primaire drager	Plafond
Bindmiddel van materiaal	Gips - kalk
Gebondenheid op basis van bindmiddel	Niet-hechtgebonden
Hoeveelheid (oppervlakte - dikte - aantal)	• 105,00 m^2 - 0,50 cm - 1 stuk
Totaal volume	0,525 m^3
Identificatiemethode	Vaststelling met bewijsdocument, zonder monstername
Destructieve handeling voor identificatie	Nee
Opmerking	De hoeveelheid is een schatting. Dit is geëxtrapoleerd uit de resultaten van de andere appartmenten. Alle appartementen zijn in dezelfde bouwfase gebouwd. Resultaten van 60, 64, 68 en 70 zijn negatief.
