Asbestinventarisattest

Sint-Dorotheastraat 60, 9040 Gent

Attestnummer : **20251002-000454.000**
Uitgegeven op : **02.10.2025**
Geldig tot : **Onbeperkt** (tenzij de toestand wijzigt)

Asbestveilig (maar mogelijk niet asbestvrij)

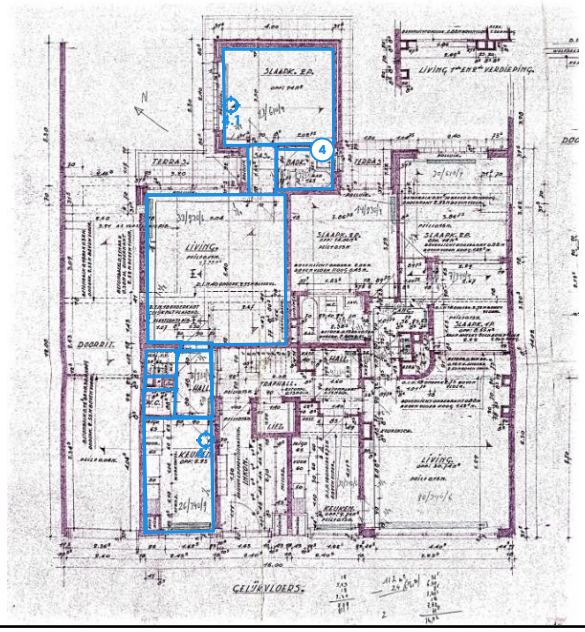
Plan 1.1: Plan gelijkvloers

Beschrijving	Type	Actie
4. Pleisterwerk - Muur	Geen asbest	-
4.1 Code: 1	Mengmonster	-

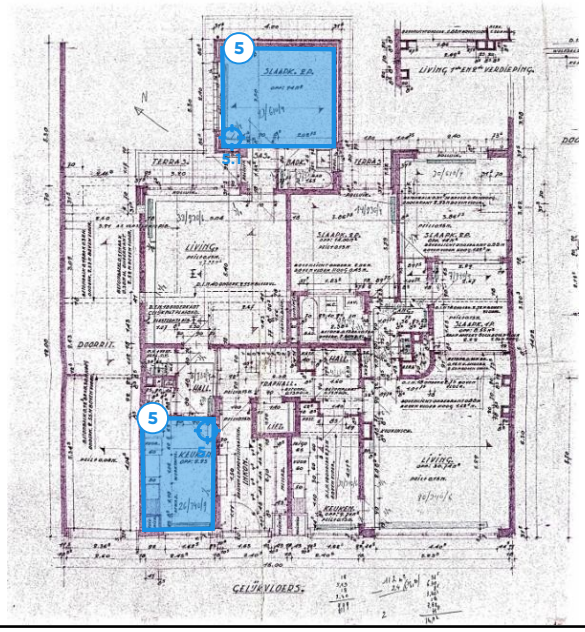
Plan 1.2: Plan gelijkvloers

Beschrijving	Type	Actie
5. Pleisterwerk - Plafond	Geen asbest	-
5.1 Code: 2	Mengmonster	-

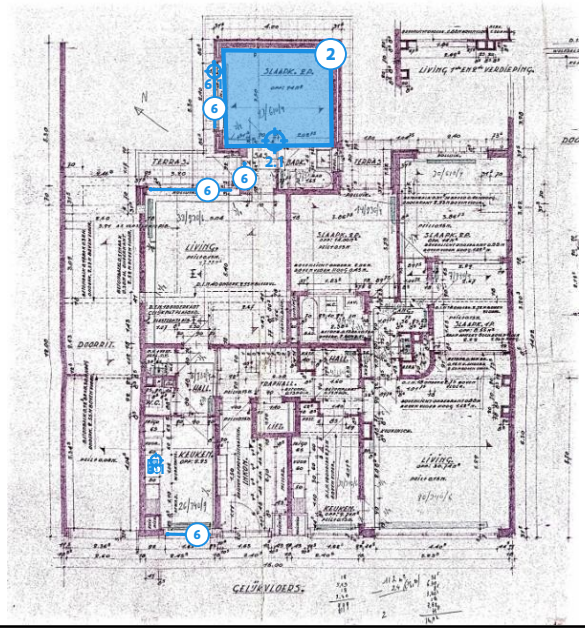
Plan 1.3: Plan gelijkvloers

Beschrijving	Type	Actie
2. Vinyl - Vloerzeil	Geen asbest	-
2.1 Code: 4	Puntmonster	-
3. Coating - Pompbak	Geen asbest	-
3.1 Code: 3	Puntmonster	-
6. Kit - Raam	Geen asbest	-
6.1 Code: 5	Puntmonster	-

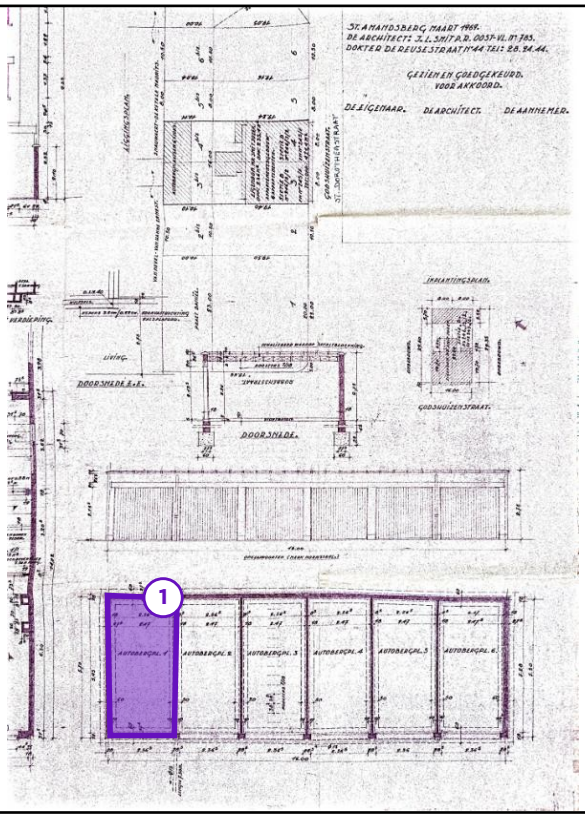
Plan 2.1: Plan garage

Beschrijving	Type	Actie
1. Geen asbestverdachte toepassingen - Garage	Advies	-

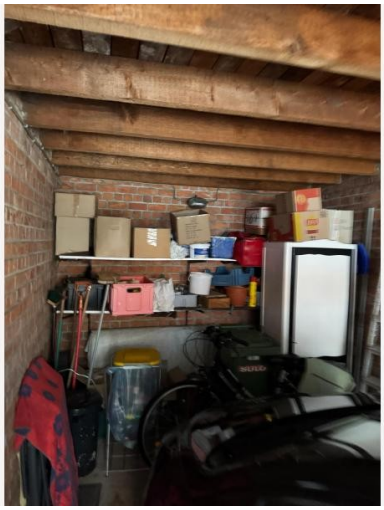
Fiche 1: Geen asbestverdachte toepassingen - Garage

Er werden geen asbestverdachte toepassingen waargenomen in de garage.

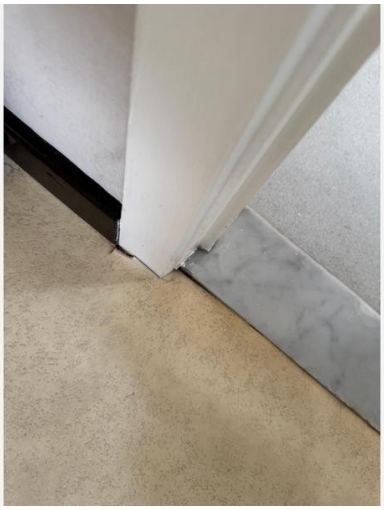
Fiche 2: Vinyl - Vloerzeil

Geen asbest

#	Type	Referentie	Resultaat
2.1	Puntmonster	4	Geen asbest
