Asbestinventarisattest

Trumelet Faberstraat 4/601, 8670 Koksijde

Attestnummer : **20260708-000030.000**
Uitgegeven op : **08.07.2026**
Geldig tot : **08.07.2036**

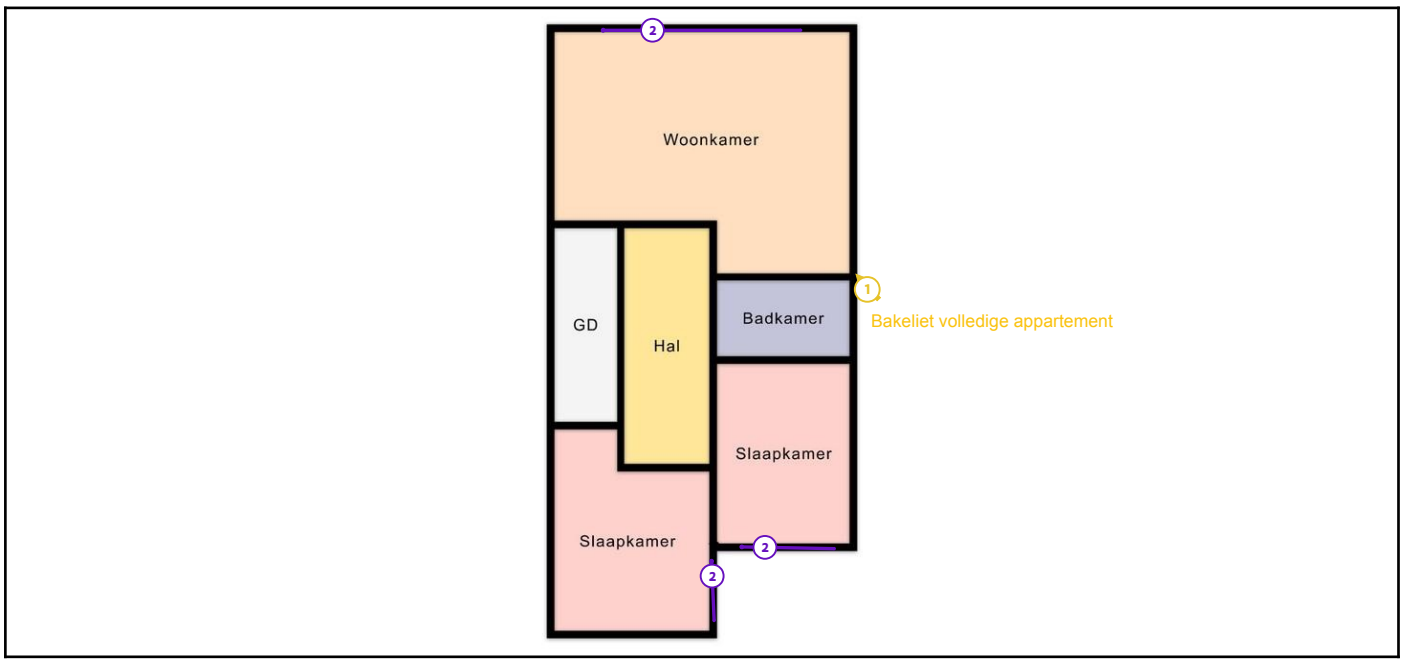
Plan 1.1: Grondplan gelijkvloers

Beschrijving	Type	Actie
1. Bakeliet schakelaar, stopcontact en verdeelkasten in de woning	Asbestmateriaal	Zorgvuldig beheren
2. Geen verdachte vensterbanken	Advies	-

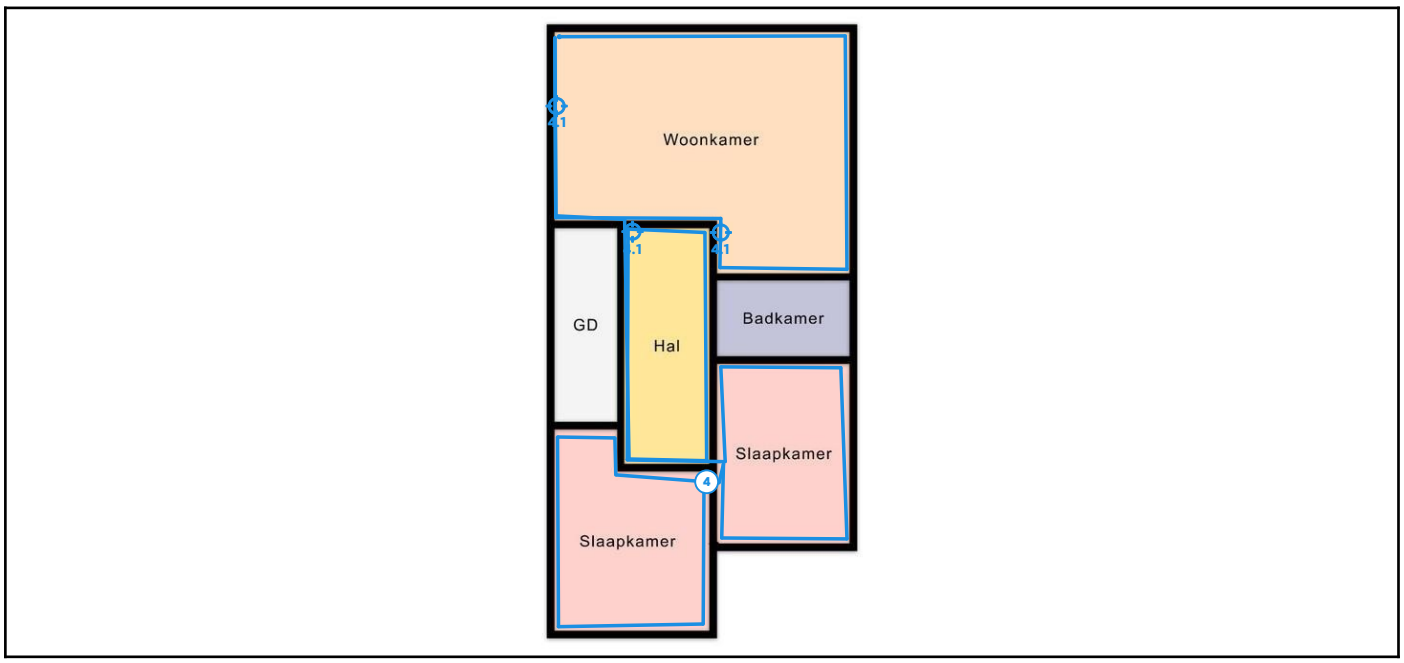
Plan 1.2: Grondplan gelijkvloers muren

Beschrijving	Type	Actie
4. Pleisterwerk muren - wooneenheid	Geen asbest	-
4.1 Code: MM01	Mengmonster	-

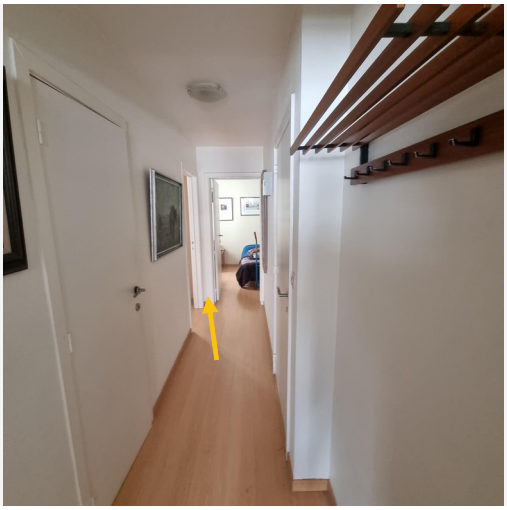
Fiche 4: Pleisterwerk muren - wooneenheid

Geen asbest

#	Type	Referentie	Resultaat
4.1	Mengmonster	MM01	Geen asbest
