Asbestinventarisattest

41362B1567/00N003

Attestnummer : **20261029-000272.000**
Uitgegeven op : **29.10.2026**
Geldig tot : **Onbeperkt** (tenzij de toestand wijzigt)

Asbestveilig (maar mogelijk niet asbestvrij)

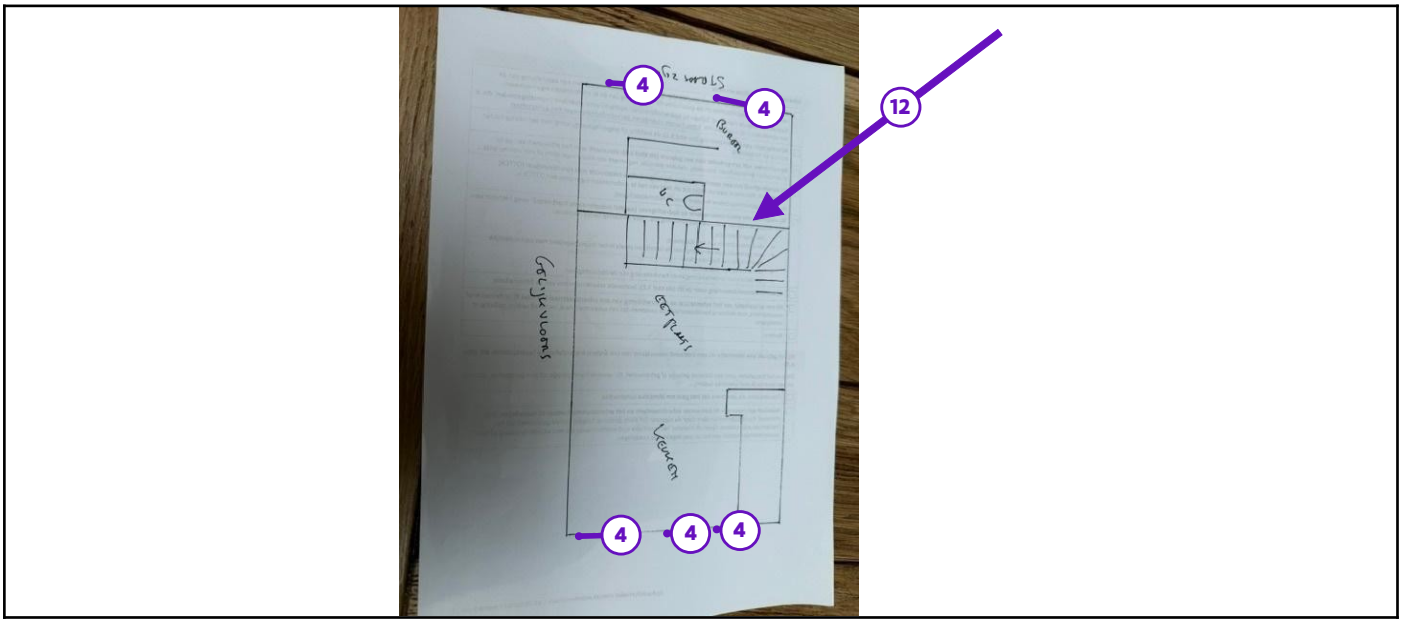
Plan 1.3: Grondplan gelijkvloers

Beschrijving	Type	Actie
4. Mastieken in de ramen en de gevels	Overige ruimte of materiaal	-
12. De stookketel	Overige ruimte of materiaal	-

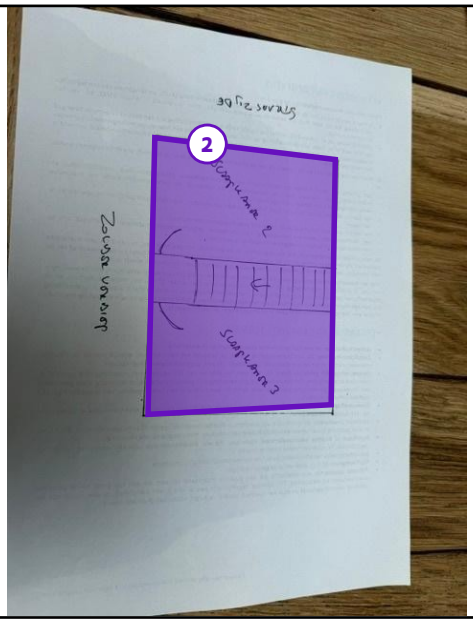
Plan 1.9: Grondplan zolderverdiep

Beschrijving	Type	Actie
2. De zolder	Advies	-

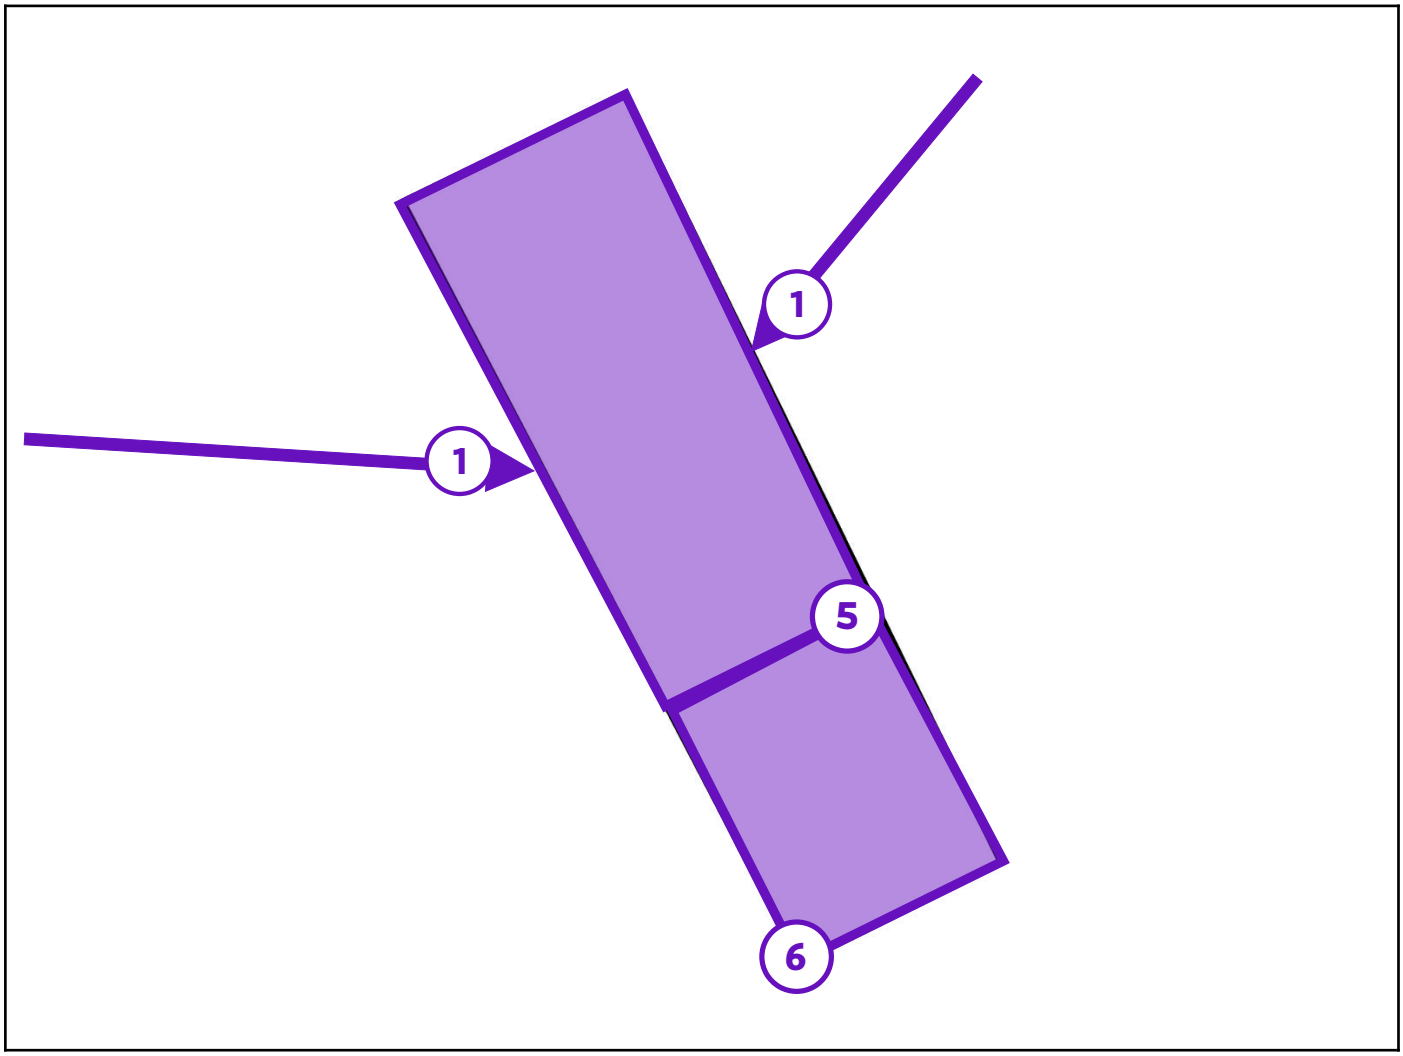
Plan 1.11: Dakenplan

Reden: Het te onderzoeken materiaal situeert zich hoger dan 3,50 m te rekenen vanaf een veilige ondergrond

Uitleg van de asbestdeskundige: Om reden van de eigen veiligheid te kunnen waarborgen, door de hoogte op meer dan 3,5 meter boven de begane grond, konden de schouwen niet binnenin worden geïnspecteerd op het gebruik van asbesthoudende potten of asbestcementen rookgaskanalen in de schouwen.

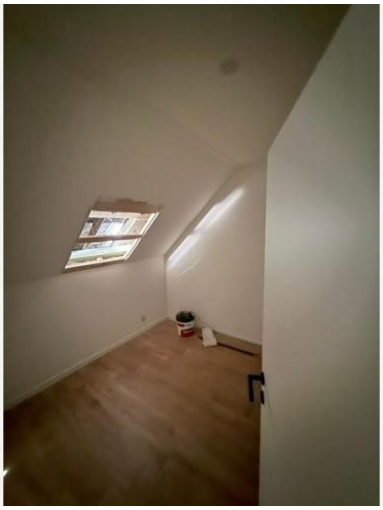
Fiche 2: De zolder

De zolder werd volledig ingericht voor 2 extra kamers. De muren en het dak werd uitgekleed met kartonpleister platen. Deze zijn niet asbestverdacht.

Basis voor advies	De asbestdeskundige beoordeelt het materiaal als niet-asbestverdacht.

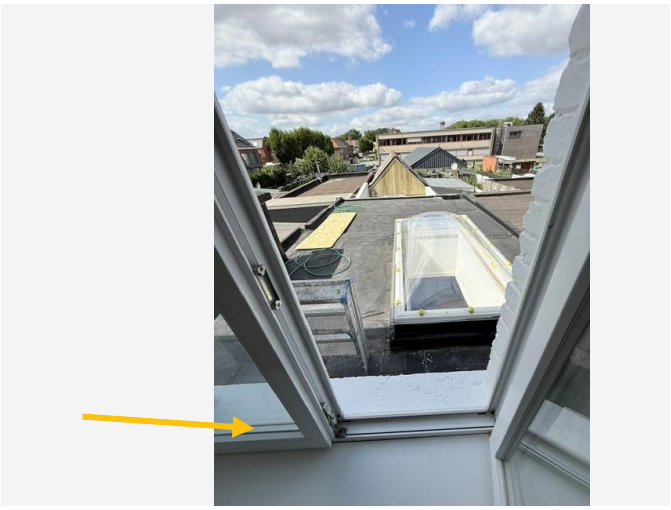
Beschrijving	Notitie	Terug te vinden op plannen
Fiche 4: Mastieken in de ramen en de gevels	De woning beschikt over nieuwe ramen. Deze zijn niet asbestverdacht. De ramen zijn rondom in de gevels afgekit met siliconen. Ook deze zijn niet asbestverdacht.	Plan 1.3: Grondplan gelijkvloers Plan 1.6: Grondplan 1e verdiep
Fiche 5: De dakbedekking	De woning zal binnenkort beschikken over een dakbedekking in rustieke Pottelberg dakpannen. Zie getekende offerte.	Plan 1.11: Dakenplan
Fiche 6: De dakbedekking van het plat dak	De toplaag van de dakbedekking van het platte dak bestaat uit EPDM rubber. Dat is niet asbestverdacht. Het is mogelijk dat er zich nog oudere lagen onder de toplaag bevinden, maar deze zijn visueel niet vast te stellen. Controle van wat zich onder de gtoplaag bevind is onmogelijk zonder het risico op waterinsijpeling.	Plan 1.11: Dakenplan
Fiche 7: De plafonds	De volledige woning beschikt over verlaagde plafonds in kartonpleister platen die recentelijk geplaatst werden. Deze zijn niet asbestverdacht. Staalname van de afsmeerlagen is niet nodig door de recente plaatsing van de plafonds.	Plan 1.2: Grondplan gelijkvloers Plan 1.5: Grondplan 1e verdiep Plan 1.8: Grondplan zolderverdiep

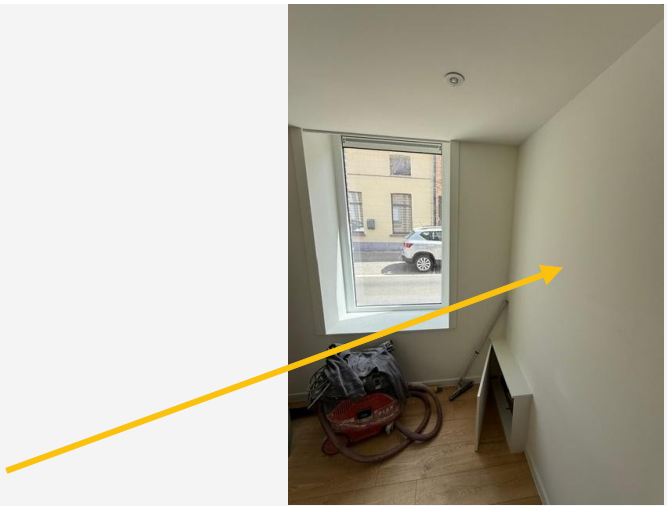
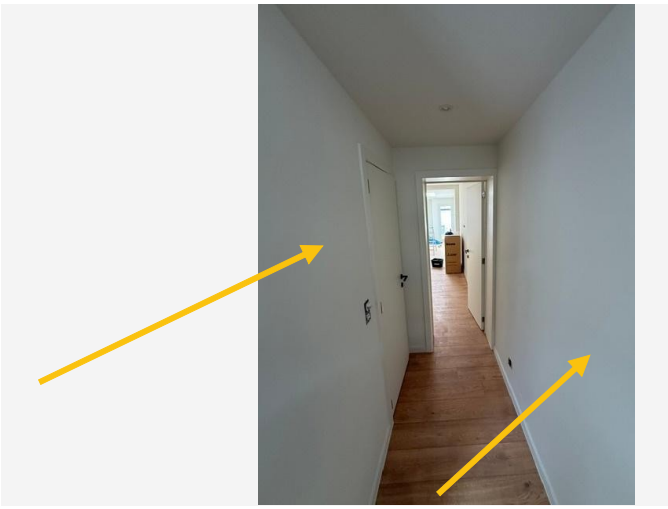
Beschrijving	Notitie	Terug te vinden op plannen
Fiche 8: Pleister muur	Alle muren van de woning zijn uitgewerkt in kartonpleister platen. Deze zijn niet asbestverdacht. De platen werden zeer recent geplaatst, staalname van de afsmeerlagen is dan ook niet nodig. Deze zijn visueel ook niet vast te stellen.	Plan 1.1: Grondplan gelijkvloers Plan 1.4: Grondplan 1e verdiep Plan 1.7: Grondplan zolderverdiep
Fiche 9: Rookgaskanalen	Er konden visueel geen asbestverdachte rookgaskanalen worden vatsgesteld in of op de woning.	-
Fiche 10: Het onderdak	De woning beschikt zeer recent over een nieuw onderdak. Zie factuur in bijlage.	Plan 1.10: Dakenplan
Fiche 11: Asbestverdachte leidingisolatie	Er kon visueel geen asbestverdachte leidingisolatie worden vastgesteld in het gebouw.	-

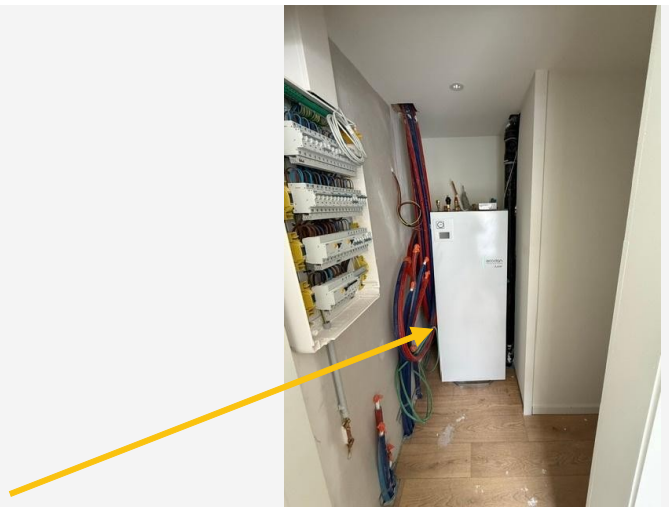
Beschrijving	Notitie	Terug te vinden op plannen
Fiche 12: De stookketel	De woning zal worden verwarmd met een ECODAN warmtepomp. Deze is niet asbestverdacht.	Plan 1.3: Grondplan gelijkvloers
Fiche 13: De lift	Er is geen lift aanwezig in de woning.	-
