Asbestinventarisattest

Brusselstraat 25/0027, 9400 Ninove

Attestnummer : **20230205-000102.000**
Uitgegeven op : **05.02.2023**
Geldig tot : **05.02.2033**

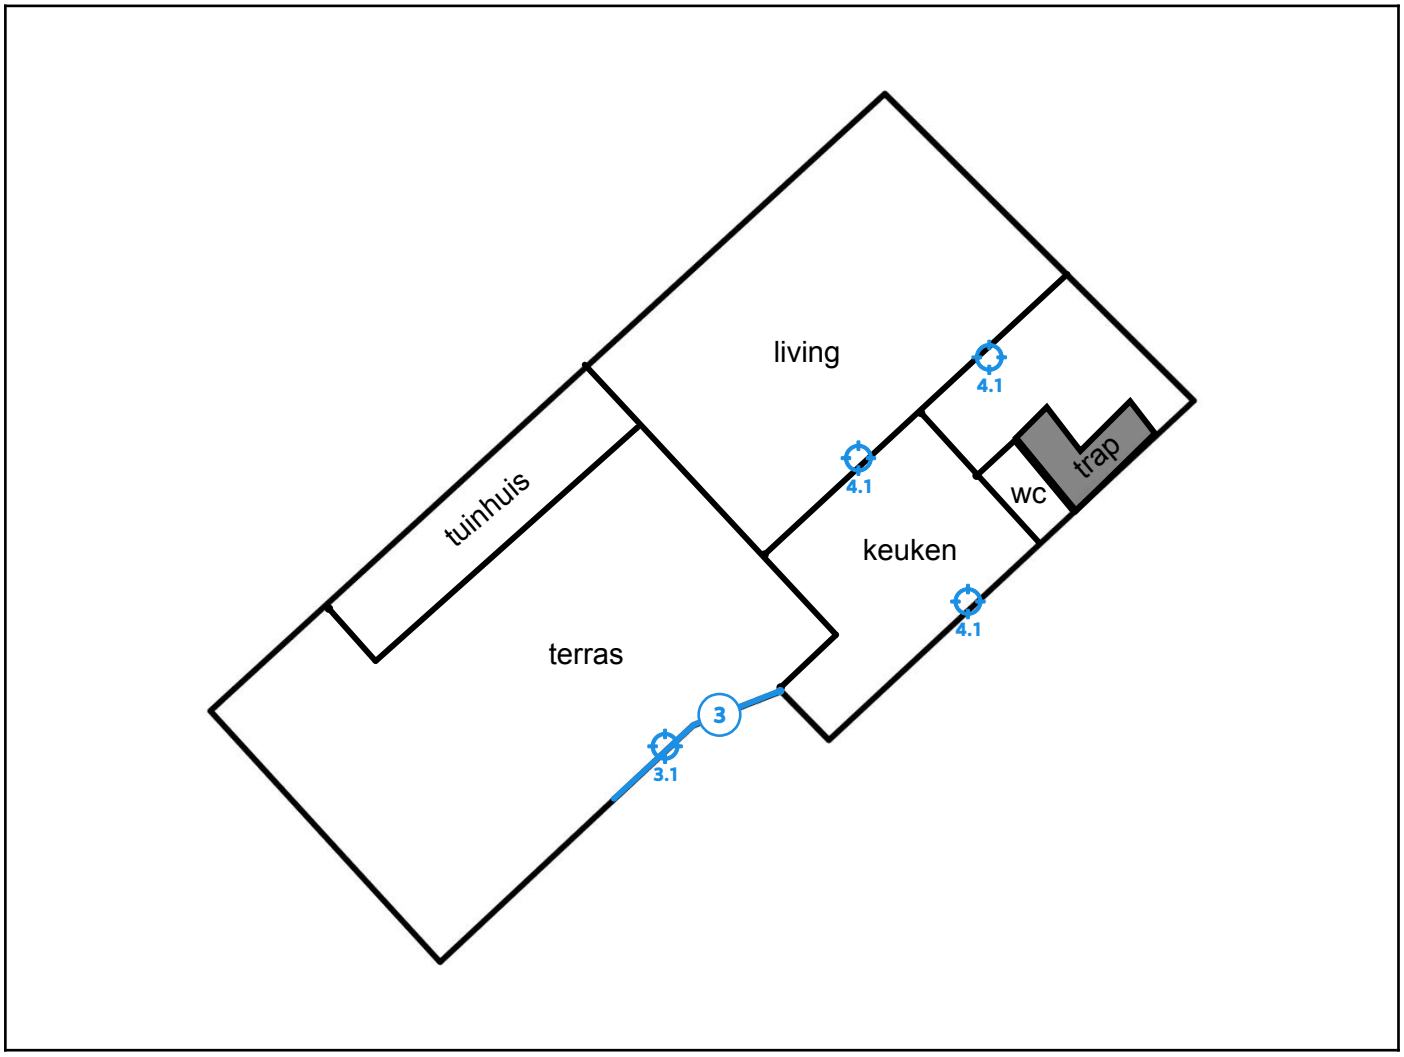
Plan 1.2: 1ste verdieping

Beschrijving	Type	Actie
3. Crepi	Geen asbest	-
3.1 Code: MM02 crepi	Puntmonster	-
4. Pleister muren	Geen asbest	-
4.1 Code: MM01 pleister muren	Mengmonster	-

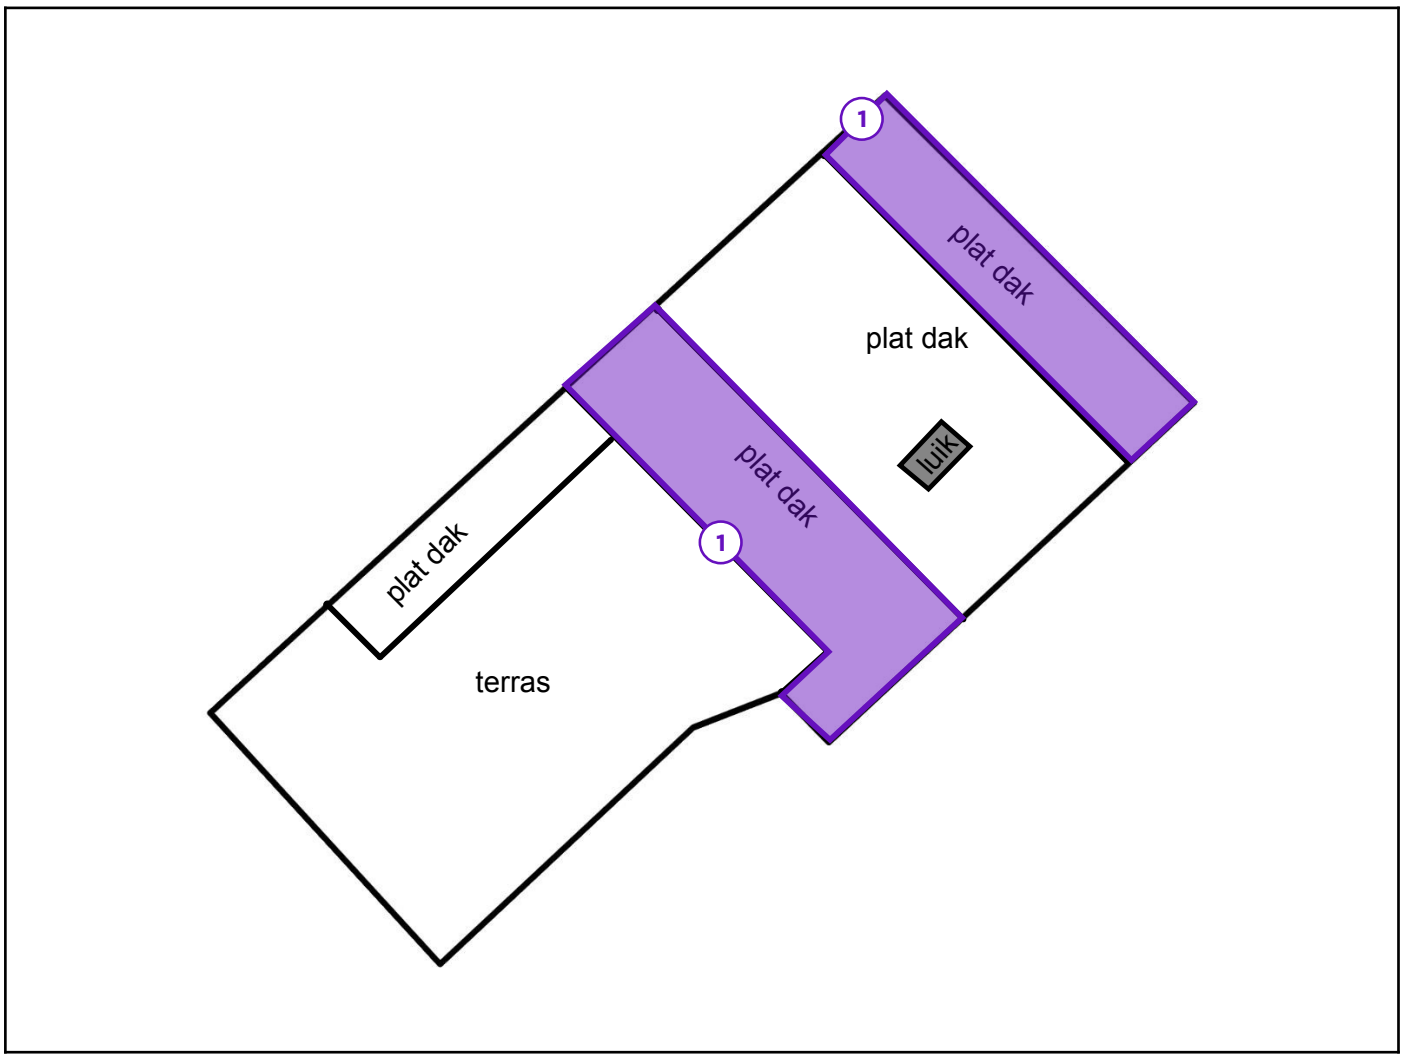
Plan 1.4: Zolder

Beschrijving	Type	Actie
1. Plat dak	Beperking	-

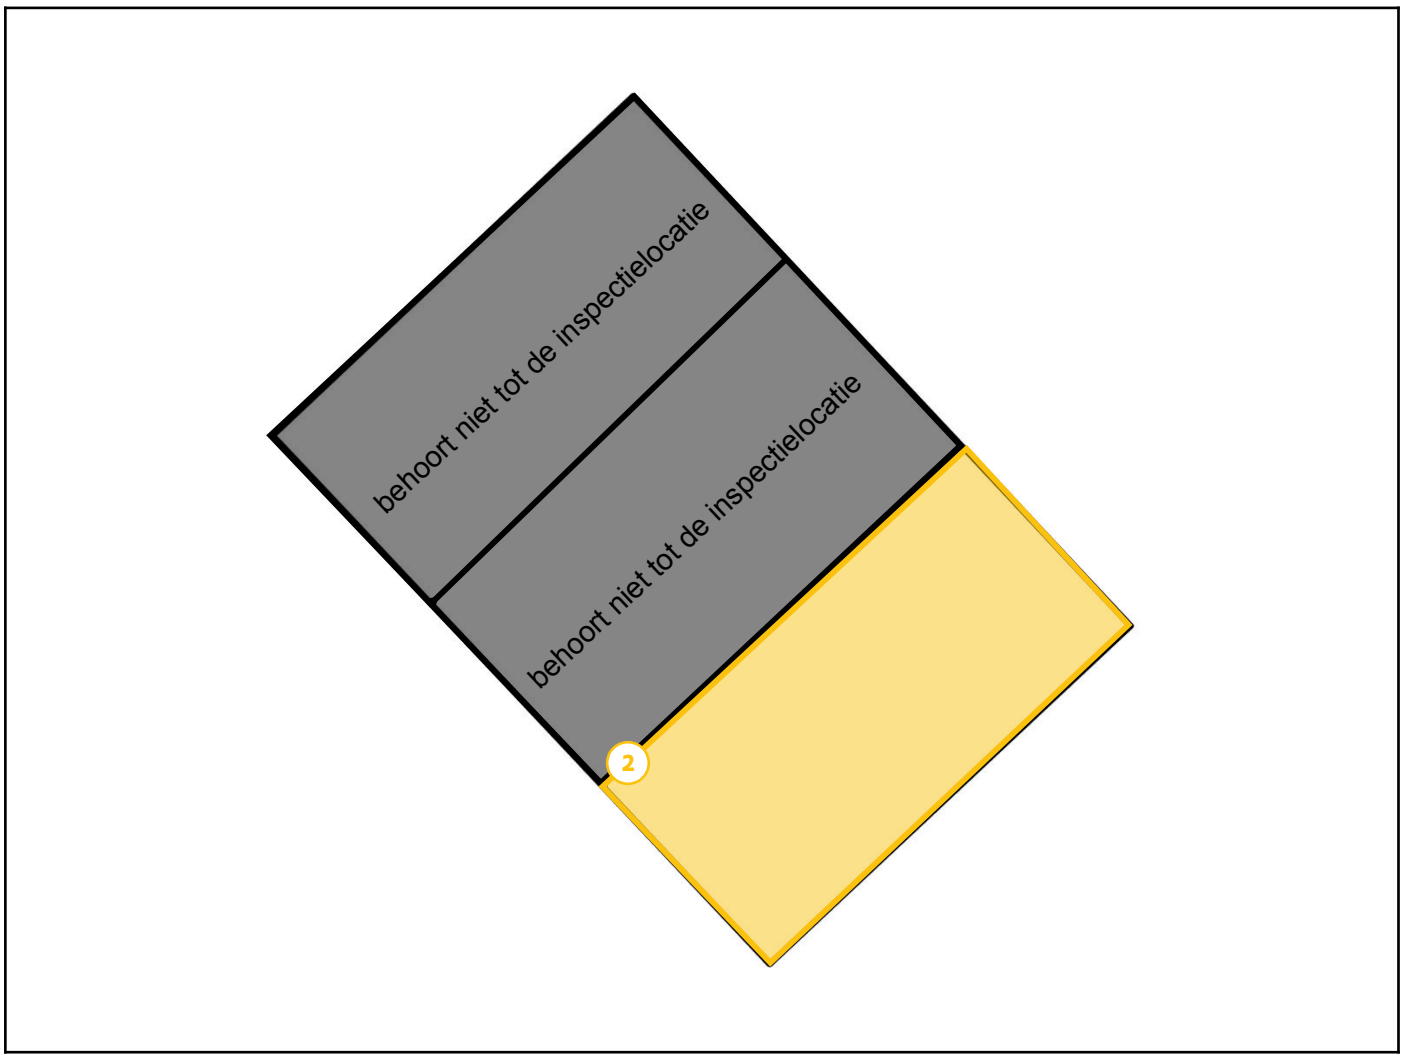
Plan 2.1: Garage plan

Beschrijving	Type	Actie
2. Garage	Uitsluiting	-

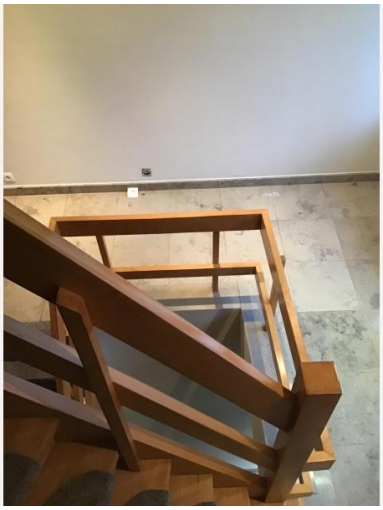
Fiche 4: Pleister muren

Geen asbest

#	Type	Referentie	Resultaat
4.1	Mengmonster	MM01 pleister muren	Geen asbest

Gebondenheid op basis van bindmiddel	Niet-hechtgebonden
Hoeveelheid (oppervlakte - dikte - aantal)	• 1,00 m^2 - 1,00 cm - 1 stuk
Totaal volume	0,01 m^3
Identificatiemethode	Vaststelling met monstername
Destructieve handeling voor identificatie	Nee
Opmerking	Geen stooklokaal aanwezig. Plafonds in de volledige woning zijn valse plafonds Een destructief onderzoek is aan te raden bij grondige verbouwingswerken, om eventuele pleisterwerken, mogelijks achter/onder de valse muren/plafonds te bemonsteren. Dit behoort momenteel niet tot onze taak in deze opdracht.
