Asbestinventarisattest

Fabriekstraat 3/4B, 9300 Aalst

Attestnummer : **20261009-000272.000**
Uitgegeven op : **09.10.2026**
Geldig tot : **09.10.2036**

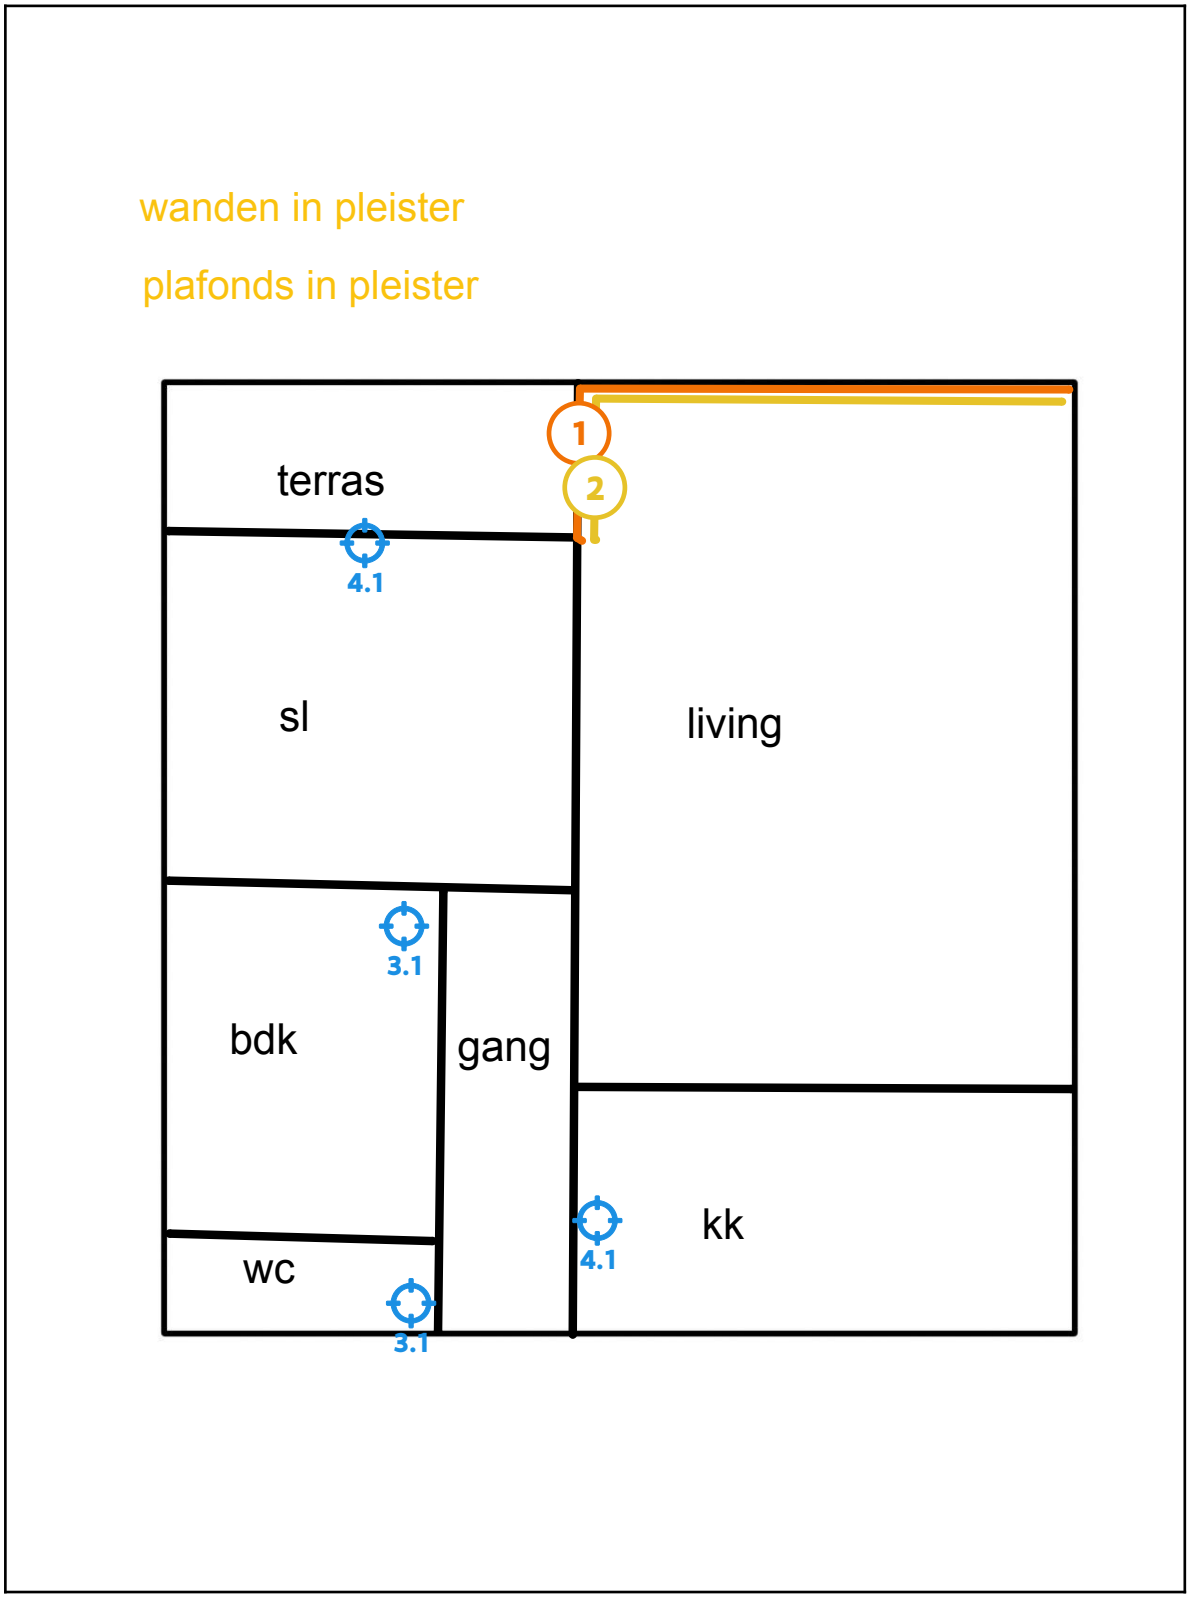
Plan 1.1: Appartement

1. inlegpaneel type glasal	Asbestmateriaal	Verwijderen
2. mastiek schrijnwerk: verdachte kit	Asbestmateriaal	Zorgvuldig beheren
3. 2. pleisterwerk plafond	Geen asbest	-
3.1 Code: mm02	Mengmonster	-
4. 1. pleisterwerk wanden	Geen asbest	-
4.1 Code: mm01	Mengmonster	-

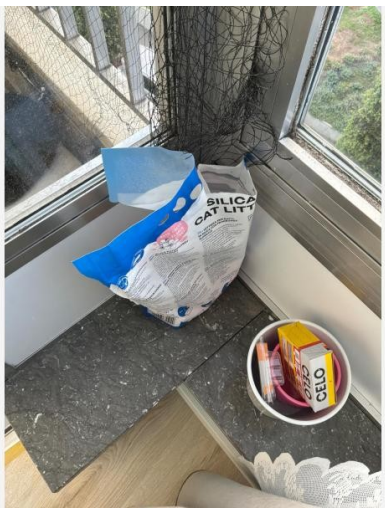
Fiche 1: inlegpaneel type glasal

Asbestmateriaal

Eindbeoordeling materiaalrisico	Verhoogd materiaalrisico en/of verhoogde kans op vezelvrijgave

Gebondenheid	Categorie 1: hechtgebonden in oorsprong
Asbestsoort (vezeltype)	Crocidoliet aanwezig
Asbestconcentratie	Laag (< 50%)
Afschermingsgraad van het gehele materiaal	Geheel of deels vrij aan de binnenlucht, maar geen contact met binnenluchtstromen
Toestand van het materiaal	Licht beschadigd, licht verweerd. Intacte calciumsilicaatplaat of materiaal met categorie 3-gebondenheid

Beschrijving	inlegpaneel type glasal
Omgeving	Grenst aan binnen- en buitenlucht
Primaire drager	Wandopening verticaal (raam, deur, ...)
Asbestmateriaal	Plaat, paneel, tablet - Geëmailleerd, type Glasal
Bindmiddel van asbestmateriaal	Cement
Gebondenheid op basis van bindmiddel	Hecht
Hoeveelheid (oppervlakte - dikte - aantal)	• 2,00 m^2 - 0,30 cm - 1 stuk
Totaal volume	0,006 m^3
Eenvoudig bereikbaar	Ja
Bevestigingswijze	• Geklemd
Identificatiemethode	De asbestdeskundige beoordeelt het materiaal als asbestverdacht en dus asbesthoudend, en dit zonder monstername. Motivatie: De monstername brengt andere schade aan dan schade die inherent is aan de monstername.
Destructieve handeling voor identificatie	Nee
Opmerking	Geschatte hoeveelheid.

Verwijderen

- Zorg voor een veilig beheer. Vermijd het beschadigen van het asbestmateriaal. Controleer de toestand jaarlijks op wijzigingen.
- Hemelwater dat afspoelt van asbestcement daken of gevels kan asbestdeeltjes bevatten. Gebruik het enkel voor gesloten circuits (bv. spoelen toiletten). Reinig na het vervangen van het dak of de gevel de dakgoten en regenwaterput of -ton om asbesthoudend sediment of slib te verwijderen
- Voer bijkomende staalname(s) uit.

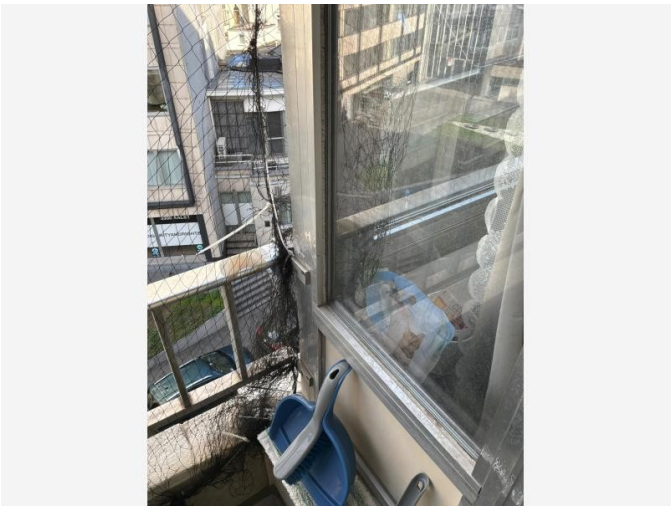
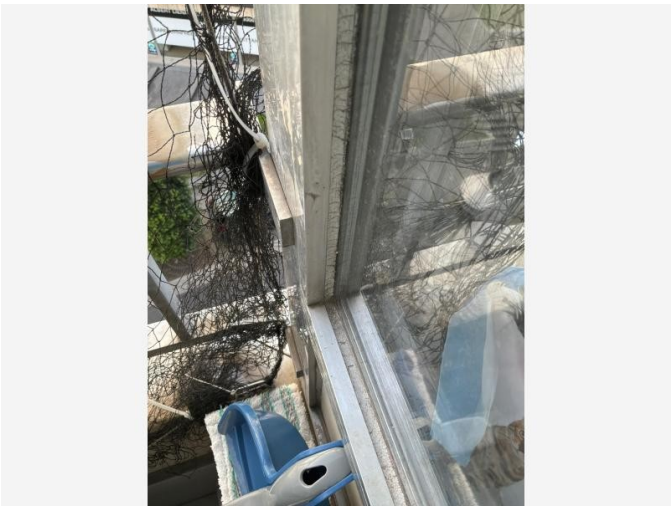
Fiche 2: mastiek schrijnwerk: verdachte kit

Asbestmateriaal

Eindbeoordeling materiaalrisico	Laag materiaalrisico en/of verlaagde kans op vezelvrijgave

Gebondenheid	Categorie 1: hechtgebonden in oorsprong
Asbestsoort (vezeltype)	Amfibool aanwezig, uitgezonderd crocidoliet
Asbestconcentratie	Laag (< 50%)
Afschermingsgraad van het gehele materiaal	Geheel of deels vrij aan de binnenlucht, maar geen contact met binnenluchtstromen
Toestand van het materiaal	Licht beschadigd, licht verweerd. Intacte calciumsilicaatplaat of materiaal met categorie 3-gebondenheid

Beschrijving	mastiek schrijnwerk: verdachte kit
Omgeving	Grenst aan binnen- en buitenlucht
Primaire drager	Wandopening verticaal (raam, deur, ...)
Asbestmateriaal	In-situ afwerkingslagen - Pasta, stopverf, voegsel, stopsel, vulsel, mastiek, kitten, ...
Bindmiddel van asbestmateriaal	Kitten, mastiek, pasta
Gebondenheid op basis van bindmiddel	Hecht
Hoeveelheid (gewicht - aantal)	• 2,00 kg - 1 stuk
Totaal gewicht	2,00 kg
Eenvoudig bereikbaar	Ja
Bevestigingswijze	• Verlijmd, ingegoten, versmeerd
Identificatiemethode	De asbestdeskundige beoordeelt het materiaal als asbestverdacht en dus asbesthoudend, en dit zonder monstername. Motivatie: De monstername brengt andere schade aan dan schade die inherent is aan de monstername.
Destructieve handeling voor identificatie	Nee
Opmerking	Geschatte hoeveelheid. Staalname aan glas niet mogelijk door grote kans op breken glas. Bij werken aan schrijnwerk deze kit laten bemonsteren

Zorgvuldig beheren

- Zorg voor een veilig beheer. Vermijd het beschadigen van het asbestmateriaal. Controleer de toestand jaarlijks op wijzigingen.
- Voer bijkomende staalname(s) uit.

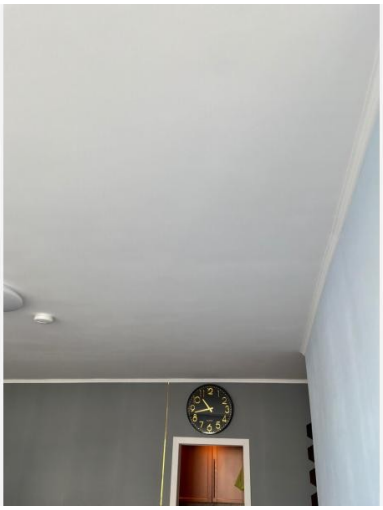
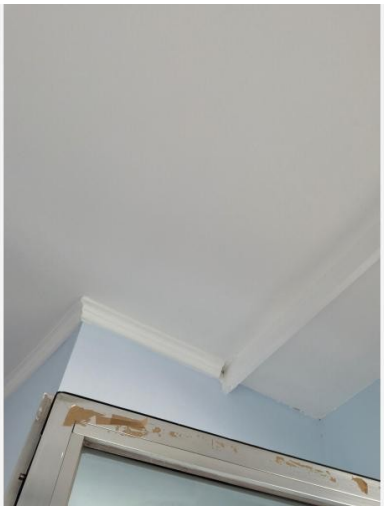
Fiche 3: 2. pleisterwerk plafond

Geen asbest

#	Type	Referentie	Resultaat
3.1	Mengmonster	mm02	Geen asbest
