Asbestinventarisattest

Kortrijkstraat 72/6, 9800 Deinze

Attestnummer : **20230919-000339.000**
Uitgegeven op : **19.09.2023**
Geldig tot : **19.09.2033**

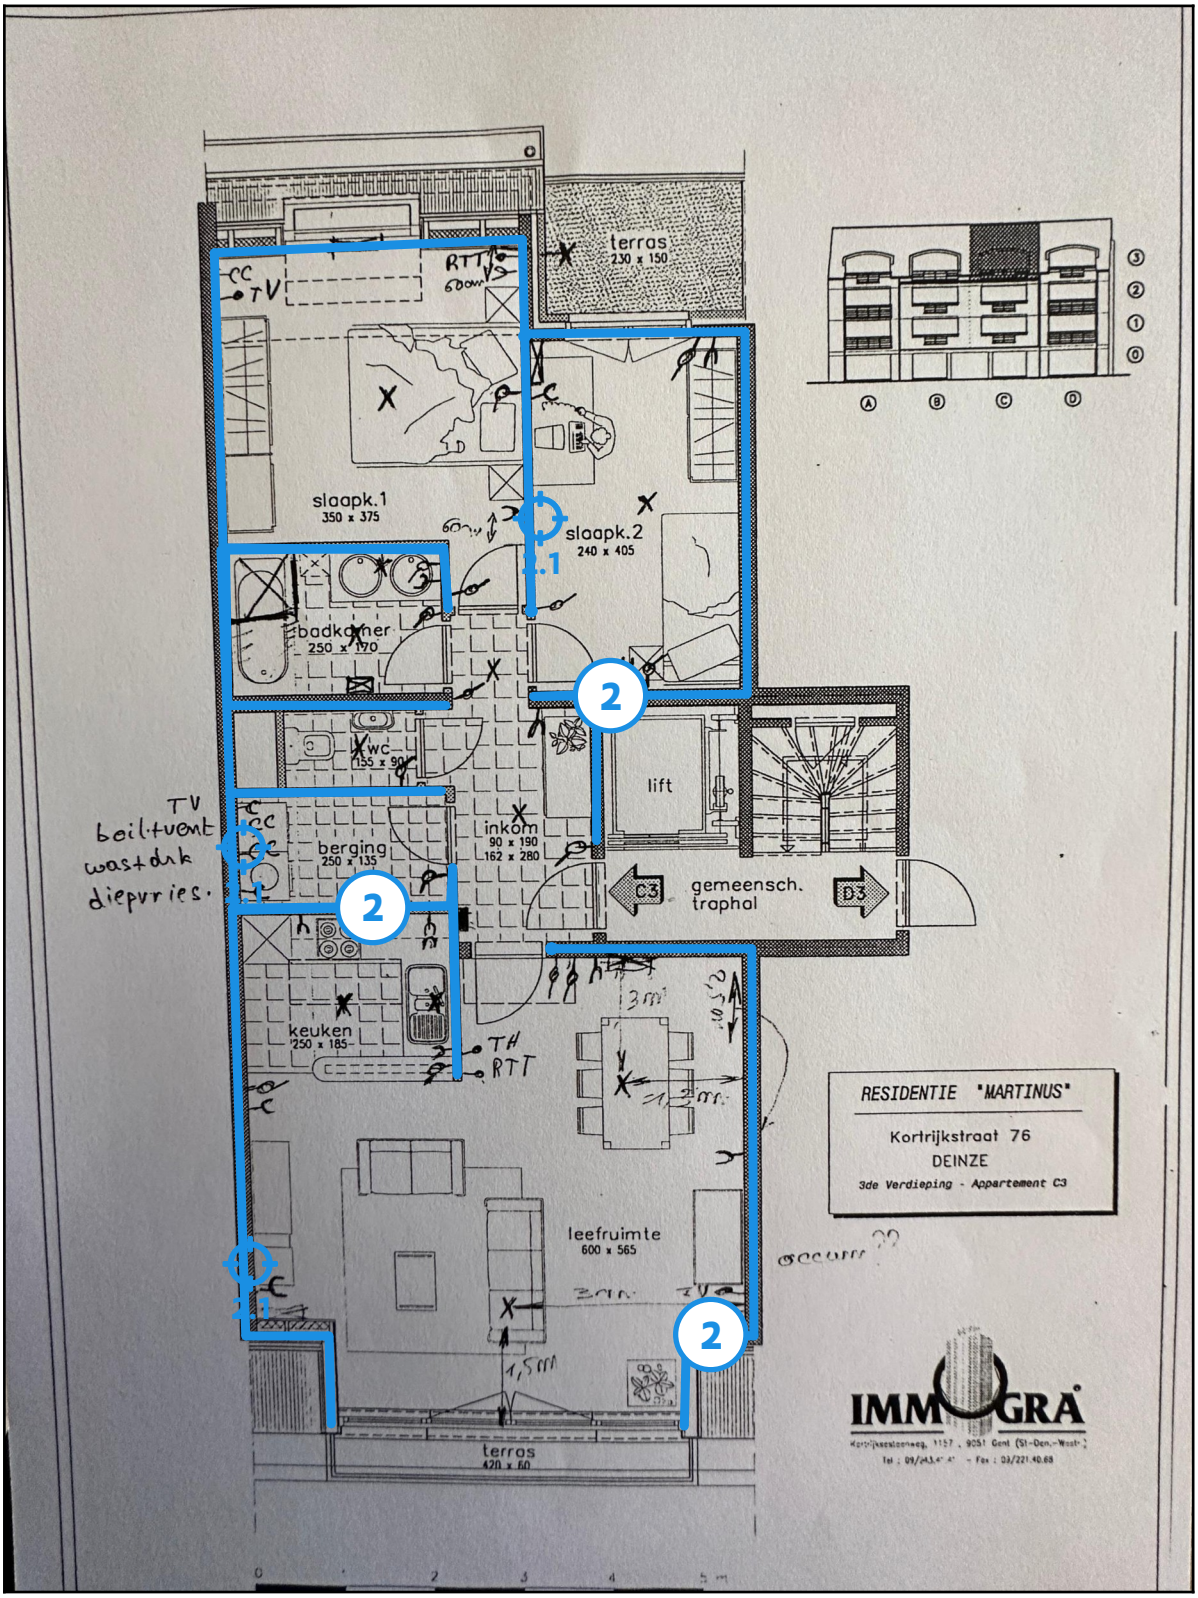
Plan 1.1: Plan appartement

2. pleisterwerk muren	Geen asbest	-
2.1 Code: kort-1	Mengmonster	-

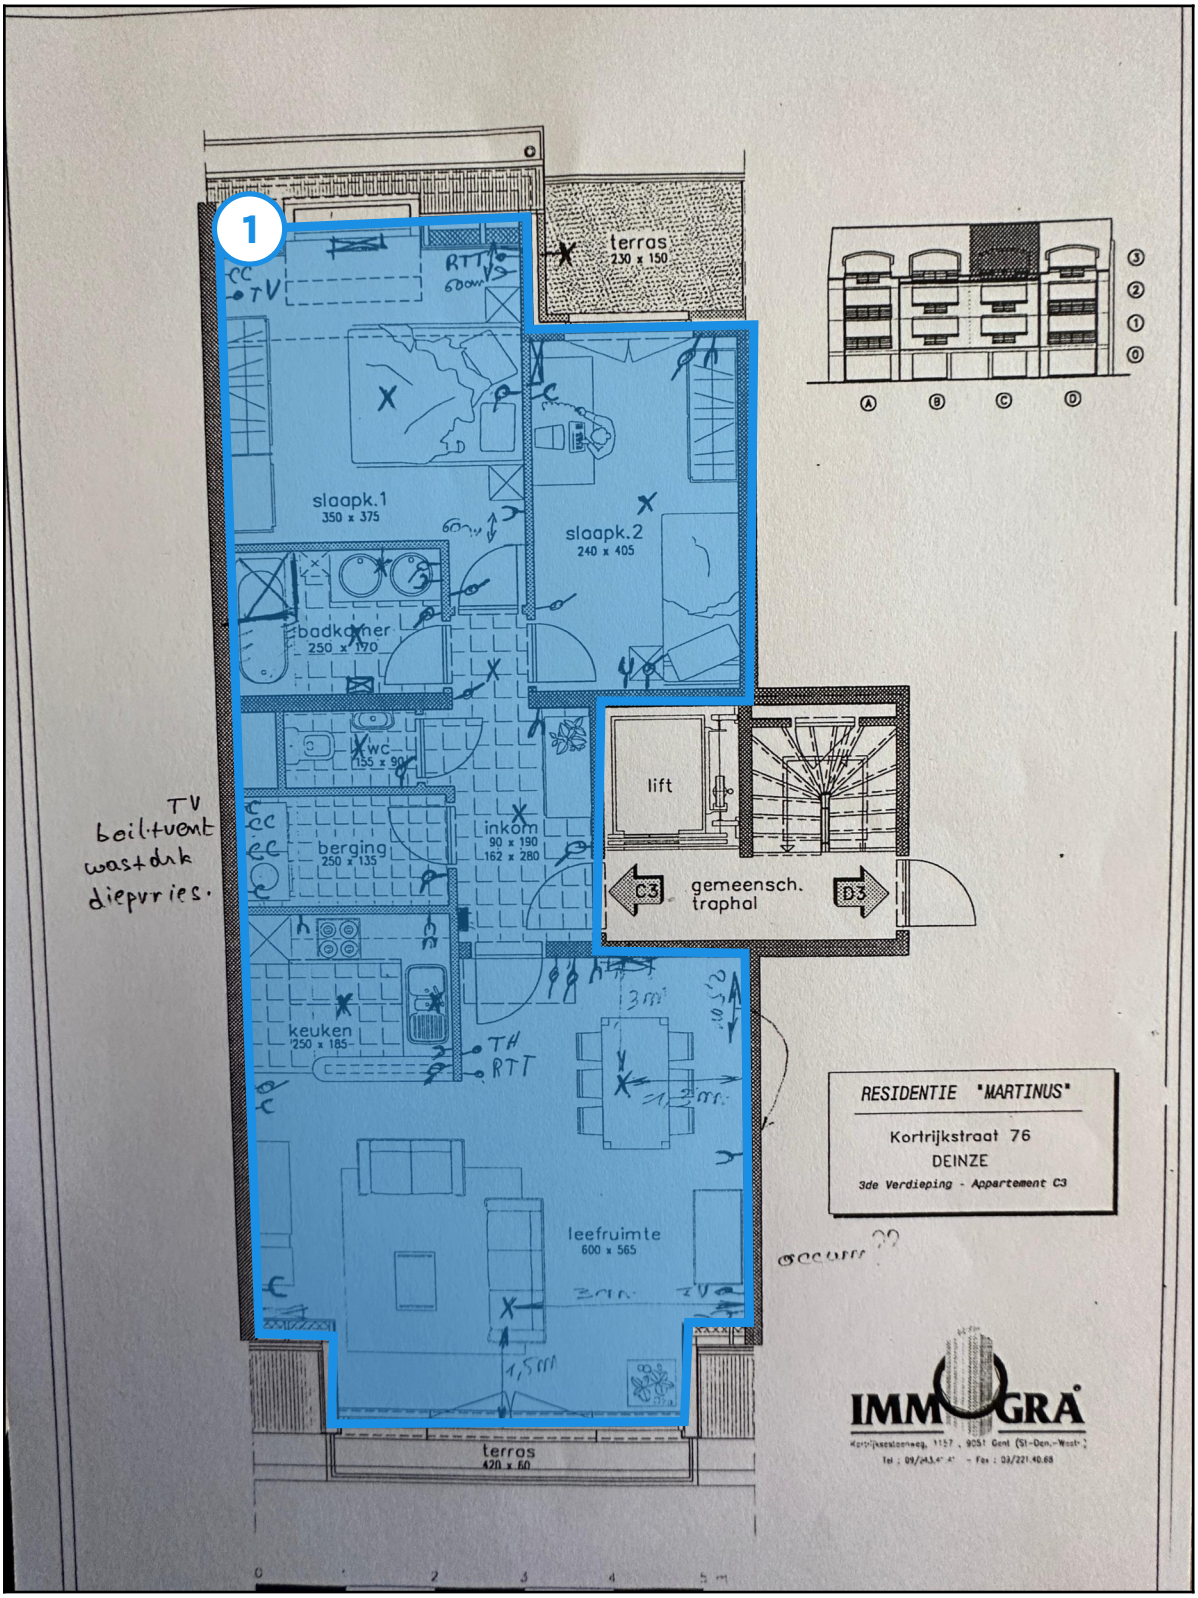
Plan 1.2: Plafond appartement

1. plafonds	Geen asbest	-

Beschrijving	plafonds
Omgeving	Binnen
Identificatiemethode	Vaststelling zonder monstername
Destructieve handeling voor identificatie	Nee
Opmerking	Plafond werd afgewerkt met een fijne afwerkingslaag in cementsoort. Monstername niet mogelijk.

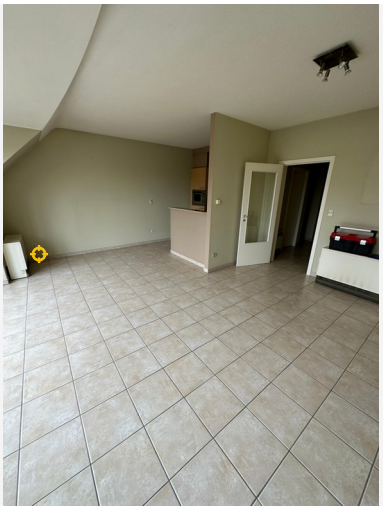
Fiche 2: pleisterwerk muren

Geen asbest

#	Type	Referentie	Resultaat
2.1	Mengmonster	kort-1	Geen asbest

Beschrijving	pleisterwerk muren
Omgeving	Binnen
Primaire drager	Binnenwand
Bindmiddel van materiaal	Gips - kalk

Gebondenheid op basis van bindmiddel	Niet-hechtgebonden
Hoeveelheid (oppervlakte - dikte - aantal)	• 50,00 m^2 - 1,00 cm - 1 stuk
Totaal volume	0,50 m^3
Identificatiemethode	Vaststelling met monstername
Destructieve handeling voor identificatie	Nee
Opmerking	Geen mogelijkheid tot staalname betegelde wanden toilet + badkamer.
