Asbestinventarisattest

Tivolistraat 102, 9700 Oudenaarde

Attestnummer : **20261028-000582.000**
Uitgegeven op : **28.10.2026**
Geldig tot : **Onbeperkt** (tenzij de toestand wijzigt)

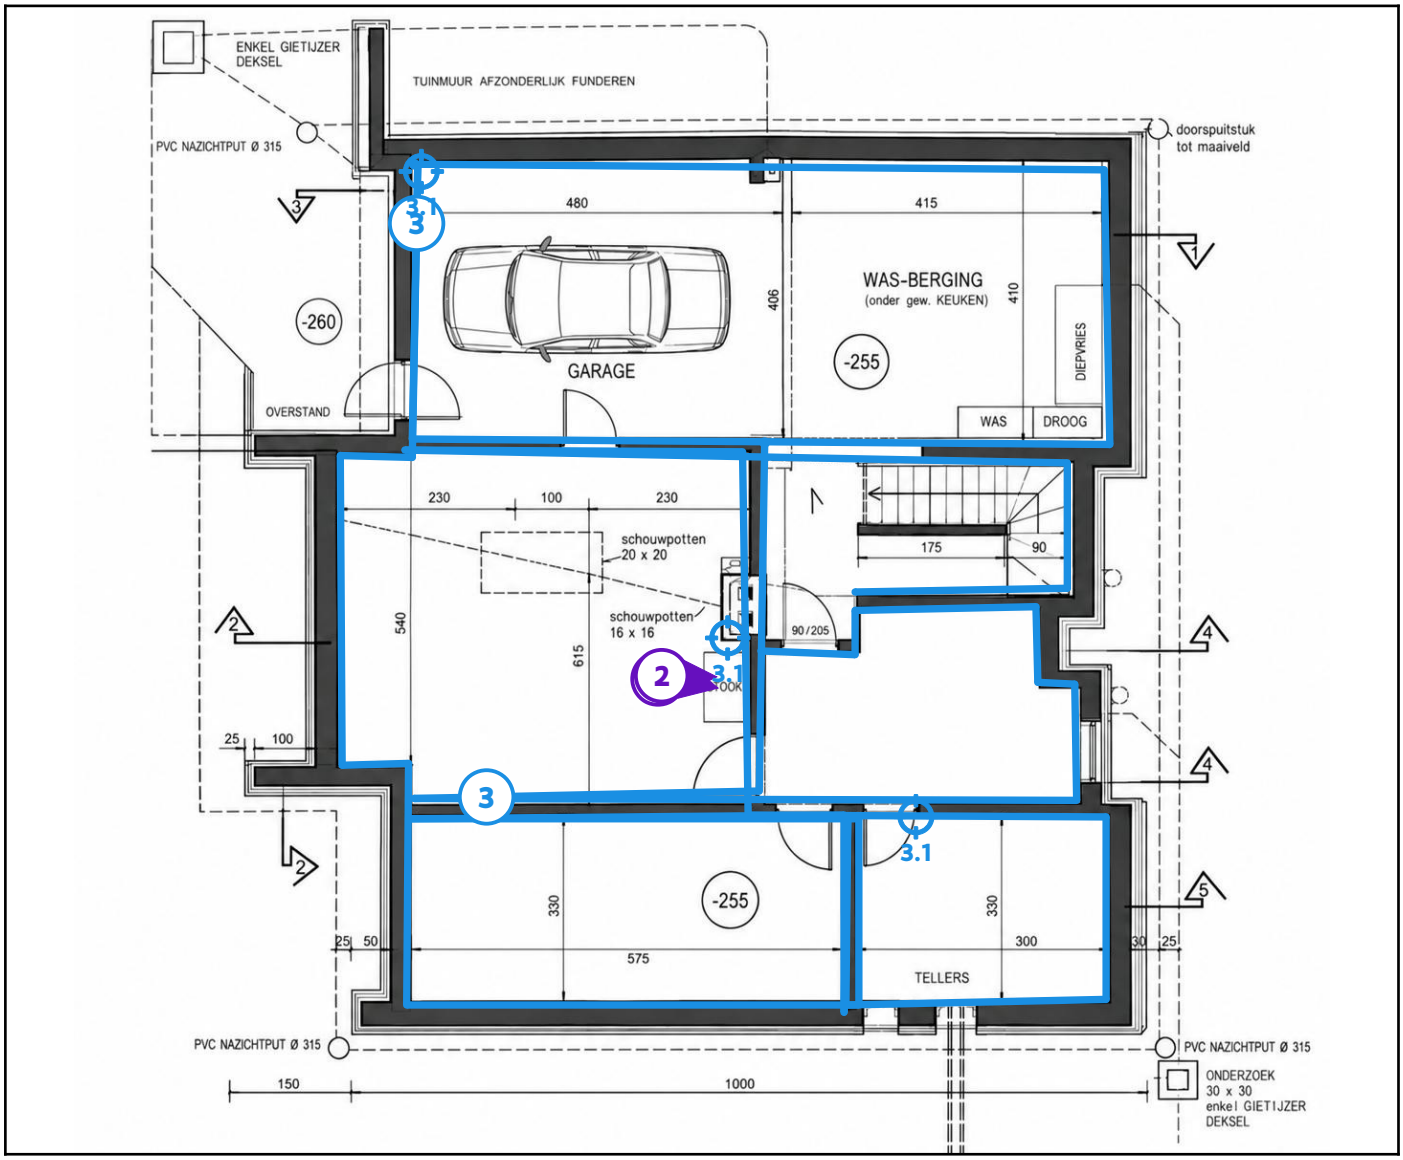
Plan 1.1: Kelder

Beschrijving	Type	Actie
1. Stookinstallatie	Beperking	-
2. Stookinstallatie	Advies	-
3. Pleisterwerk (cementering) - Kelder	Geen asbest	-
3.1 Code: MM03	Mengmonster	-

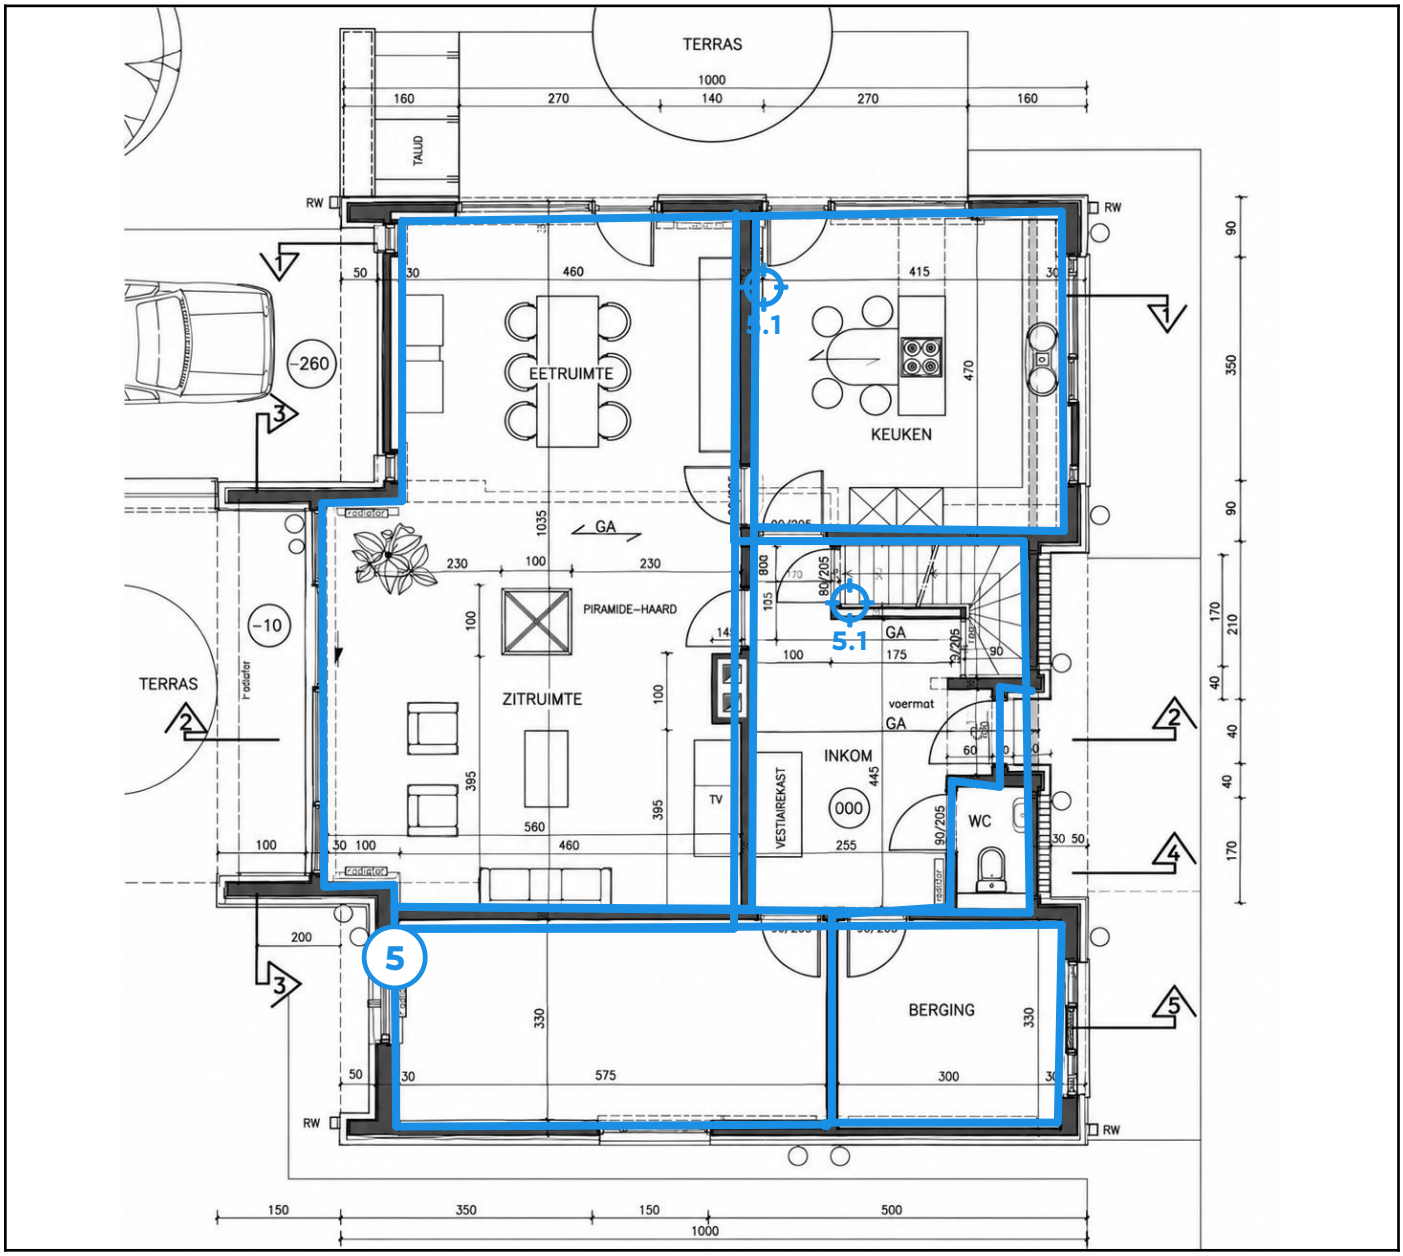
Plan 1.2: GLVL

Beschrijving	Type	Actie
5. Pleisterwerk muren	Geen asbest	-
5.1 Code: MM01	Mengmonster	-

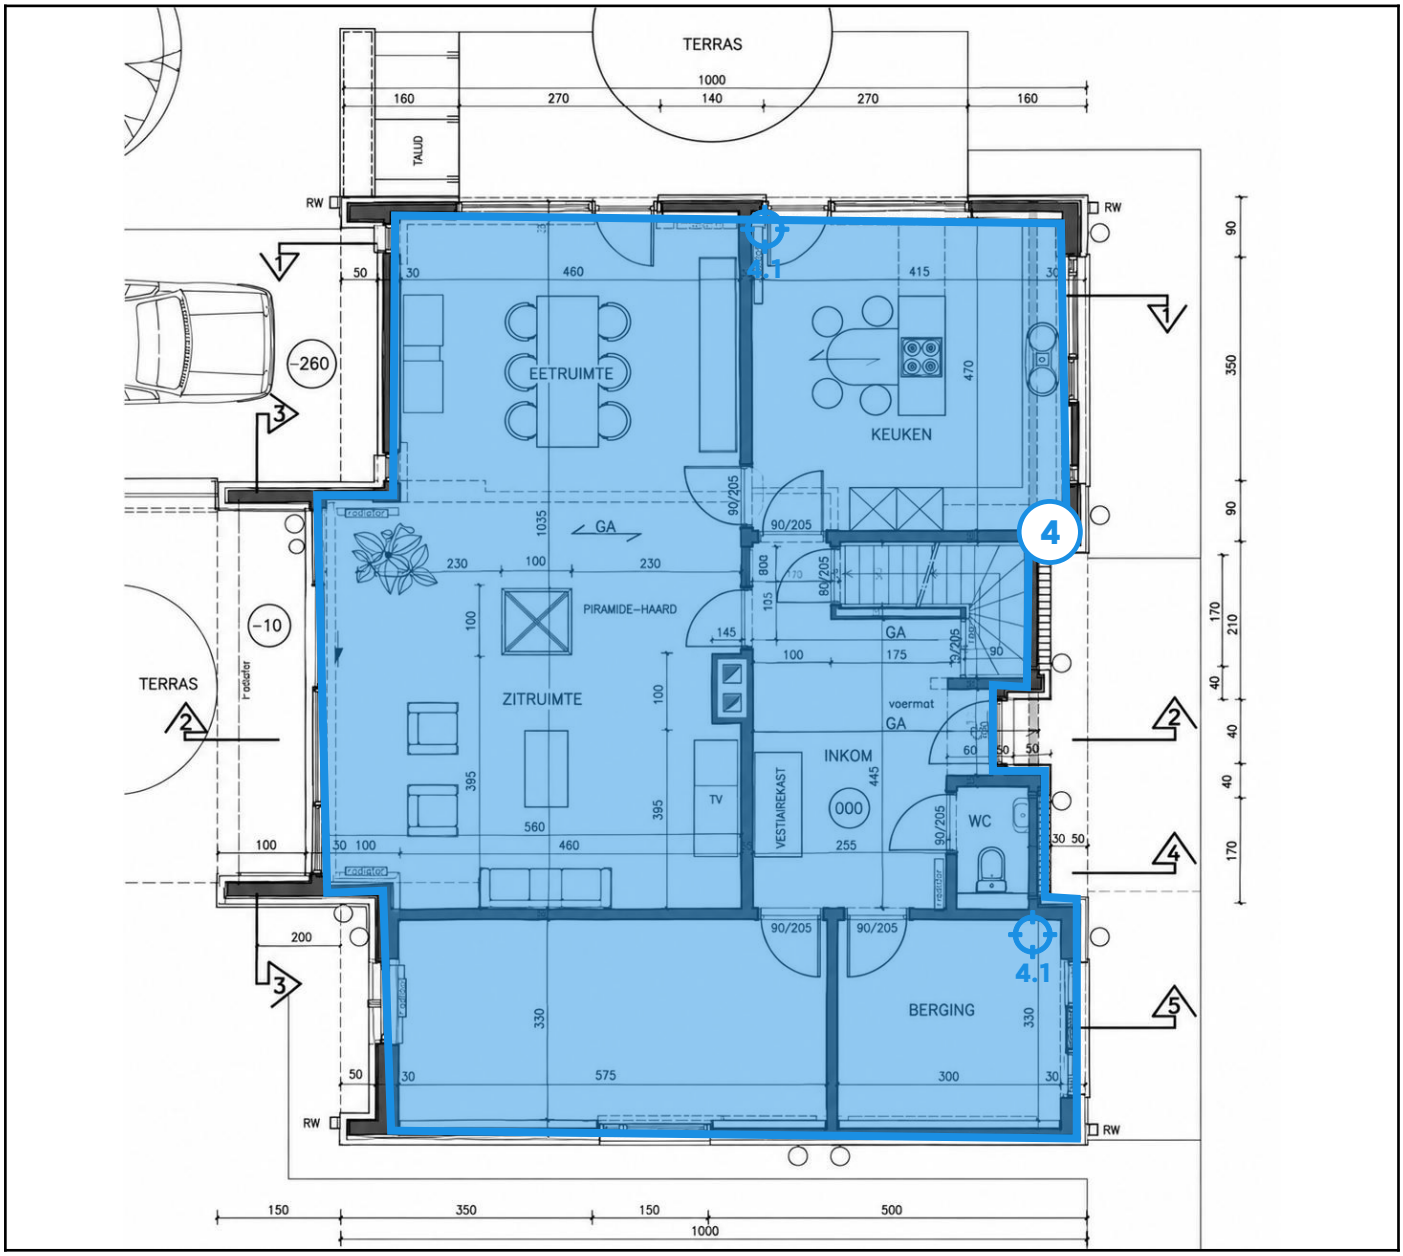
Plan 1.3: GLVL

Beschrijving	Type	Actie
4. Pleisterwerk plafond	Geen asbest	-
4.1 Code: MM02	Mengmonster	-

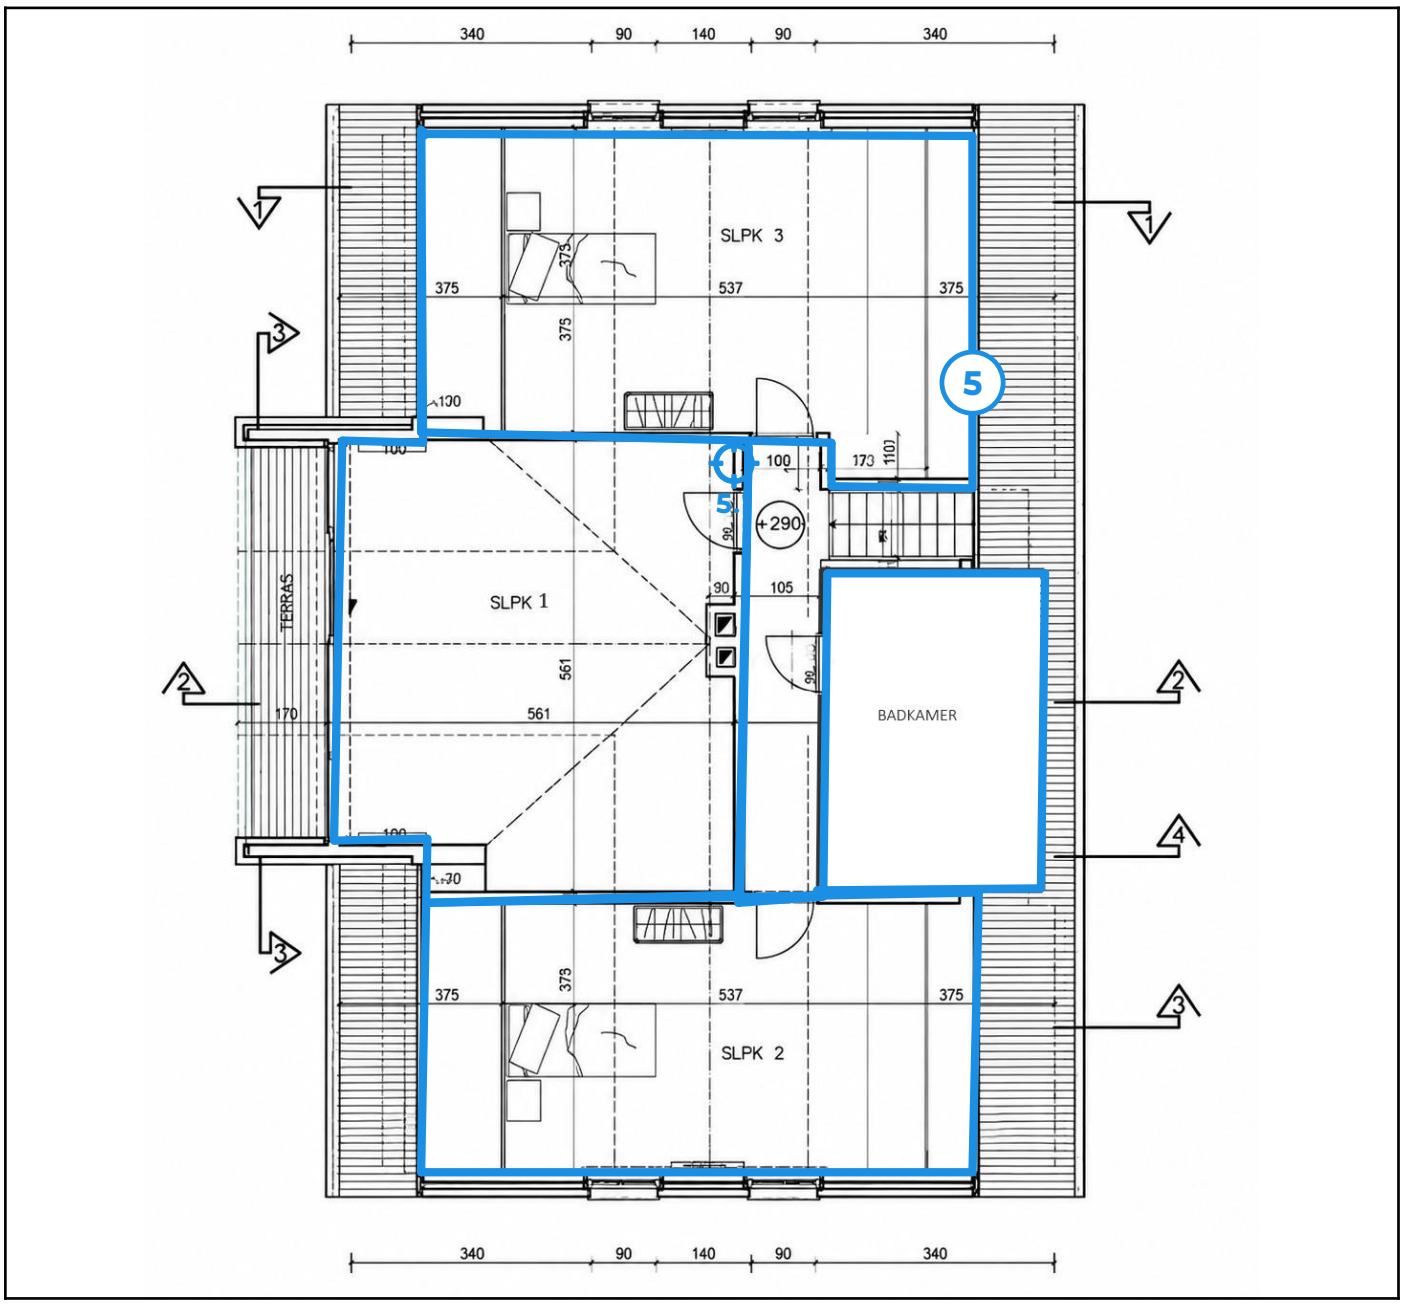
Plan 1.7: 1ste

Beschrijving	Type	Actie
5. Pleisterwerk muren	Geen asbest	-
5.1 Code: MM01	Mengmonster	-

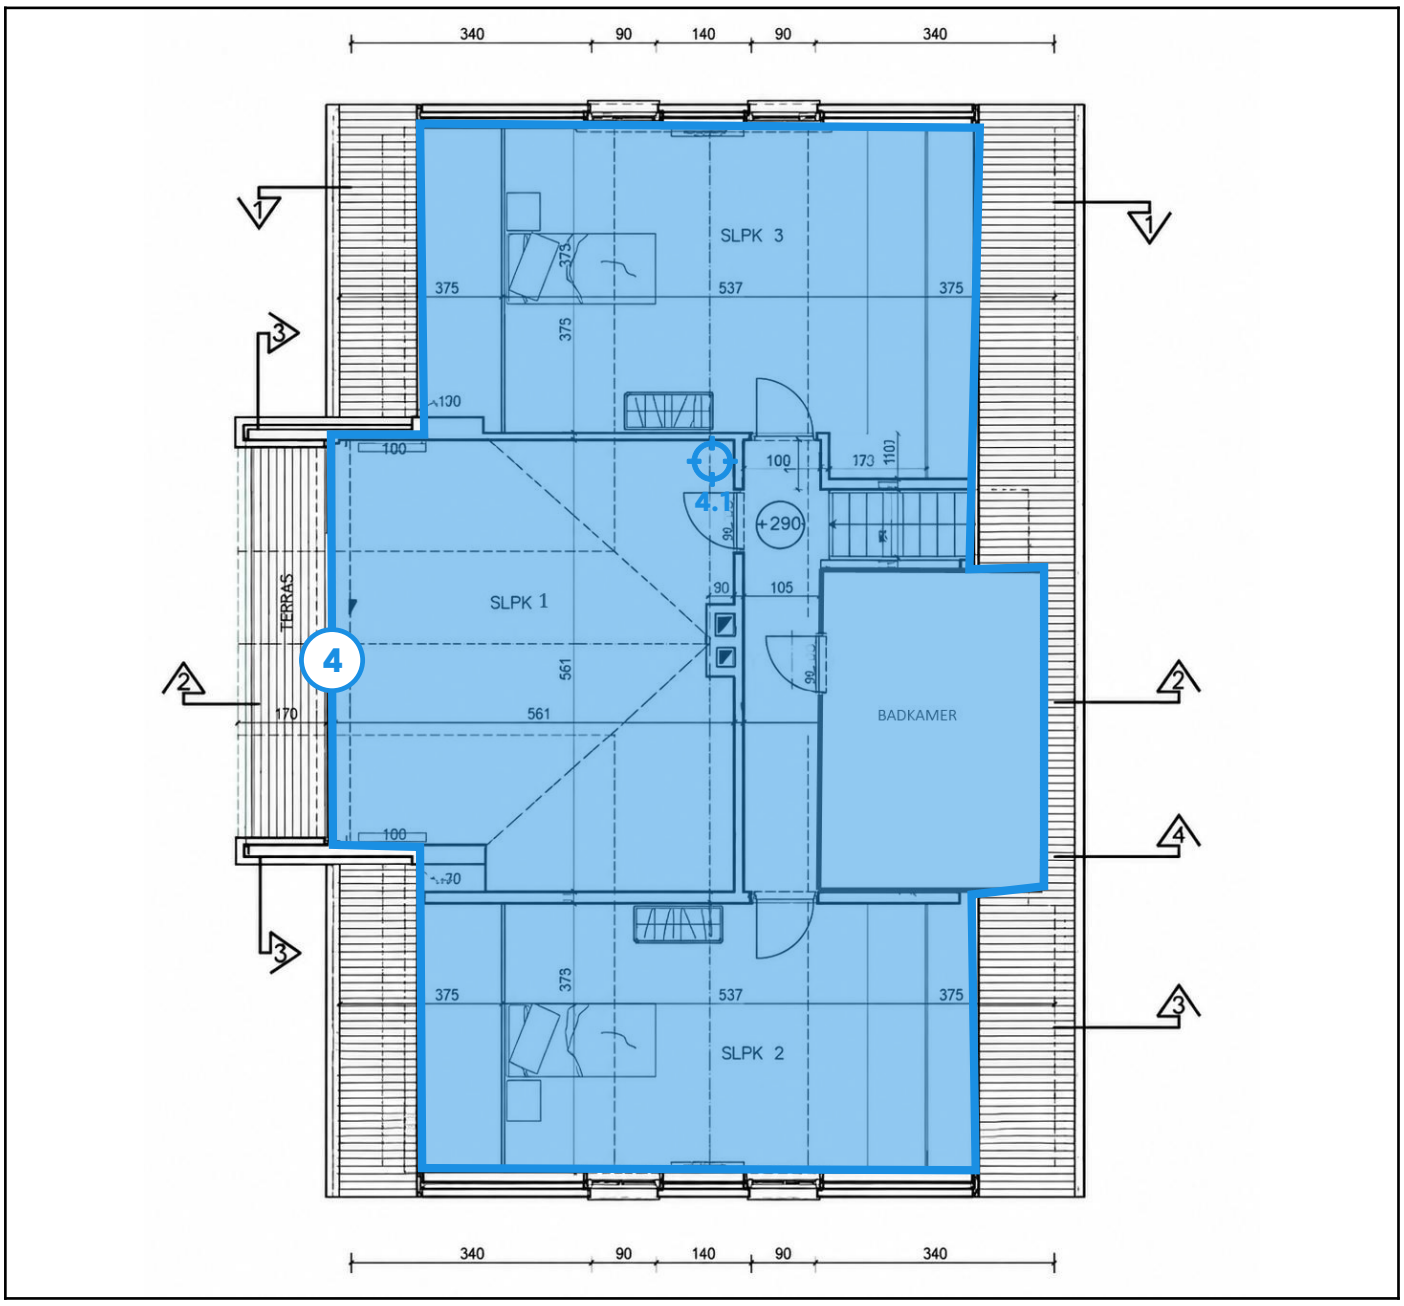
Plan 1.8: 1ste

Beschrijving	Type	Actie
4. Pleisterwerk plafond	Geen asbest	-
4.1 Code: MM02	Mengmonster	-

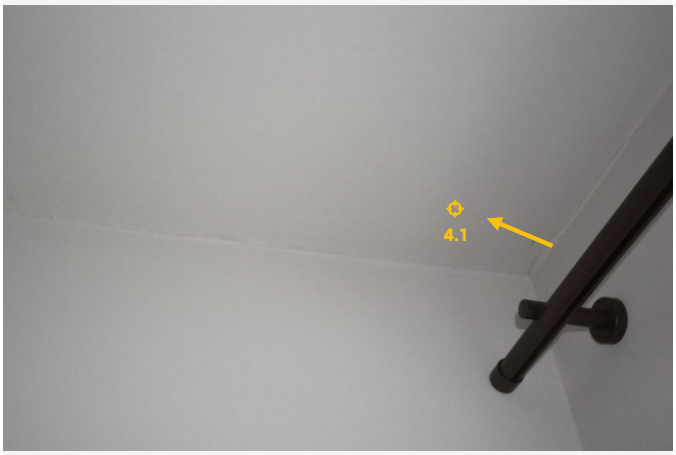
Fiche 4: Pleisterwerk plafond

Geen asbest

#	Type	Referentie	Resultaat
4.1	Mengmonster	MM02	Geen asbest

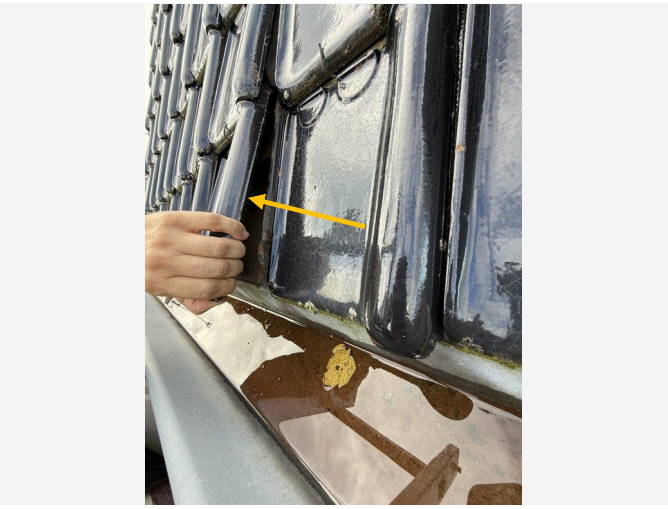
Beschrijving	Notitie	Terug te vinden op plannen
Fiche 6: Materialen onder de dakbedekking	Het onderdak is van pvc.	-
Fiche 7: Dakbedekking	-	-
Fiche 8: Materialen van rookgaskanalen	Niet verdacht waarneembare materialen van rookgaskanalen aanwezig	-
Fiche 9: Afdichtingsmateriaal (mastiek, kit,)	Alle waarneembare afdichtingsmaterialen aan alle ramen en deuren zijn niet asbestverdacht.	-
