Asbestinventarisattest

Louis Vangrootenbruelstraat 24, 9600 Ronse

Attestnummer : **20261022-000520.000**
Uitgegeven op : **22.10.2026**
Geldig tot : **22.10.2036**

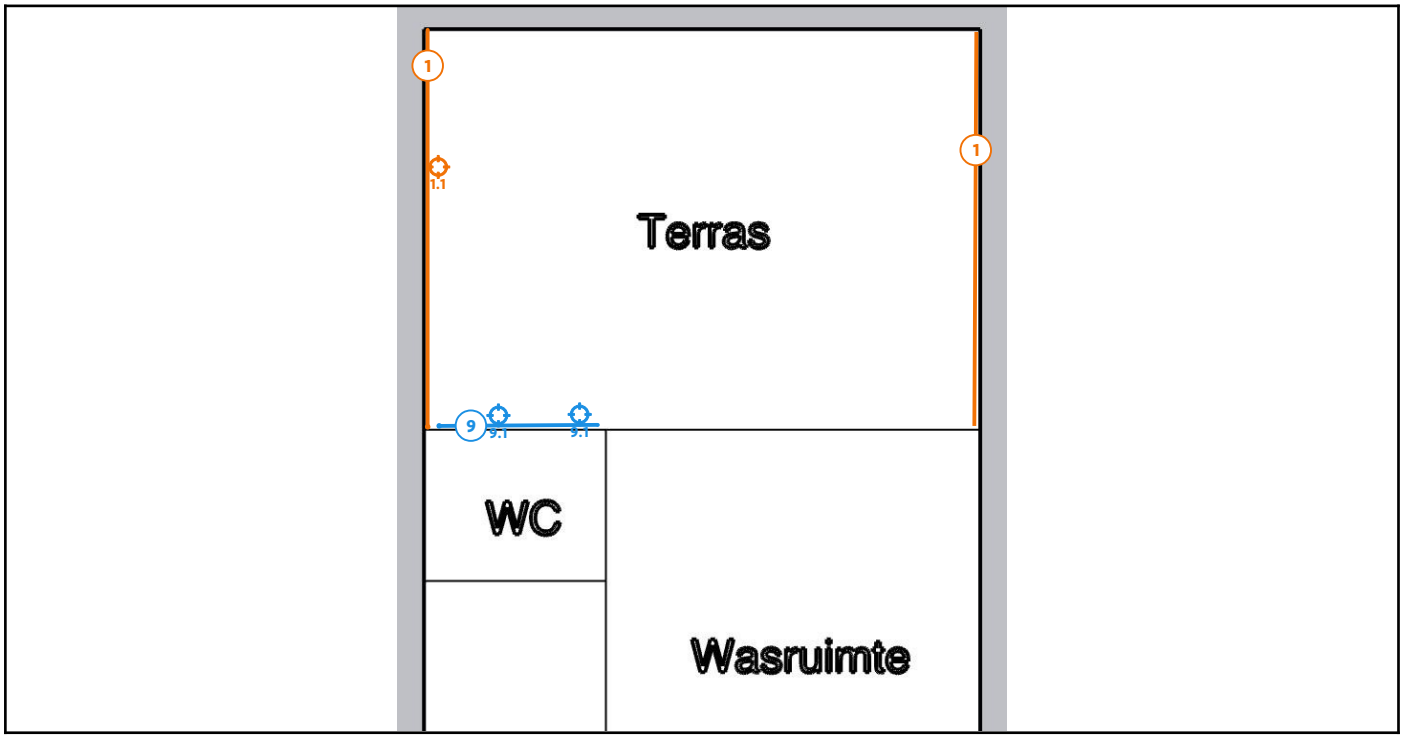
Plan 1.3: Plan gelijkvloers

Beschrijving	Type	Actie
1. Gevelplaat terras	Asbestmateriaal	Verwijderen
1.1 Code: PM03	Puntmonster	-
9. Cementen smeerlaag buiten	Geen asbest	-
9.1 Code: MM04	Mengmonster	-

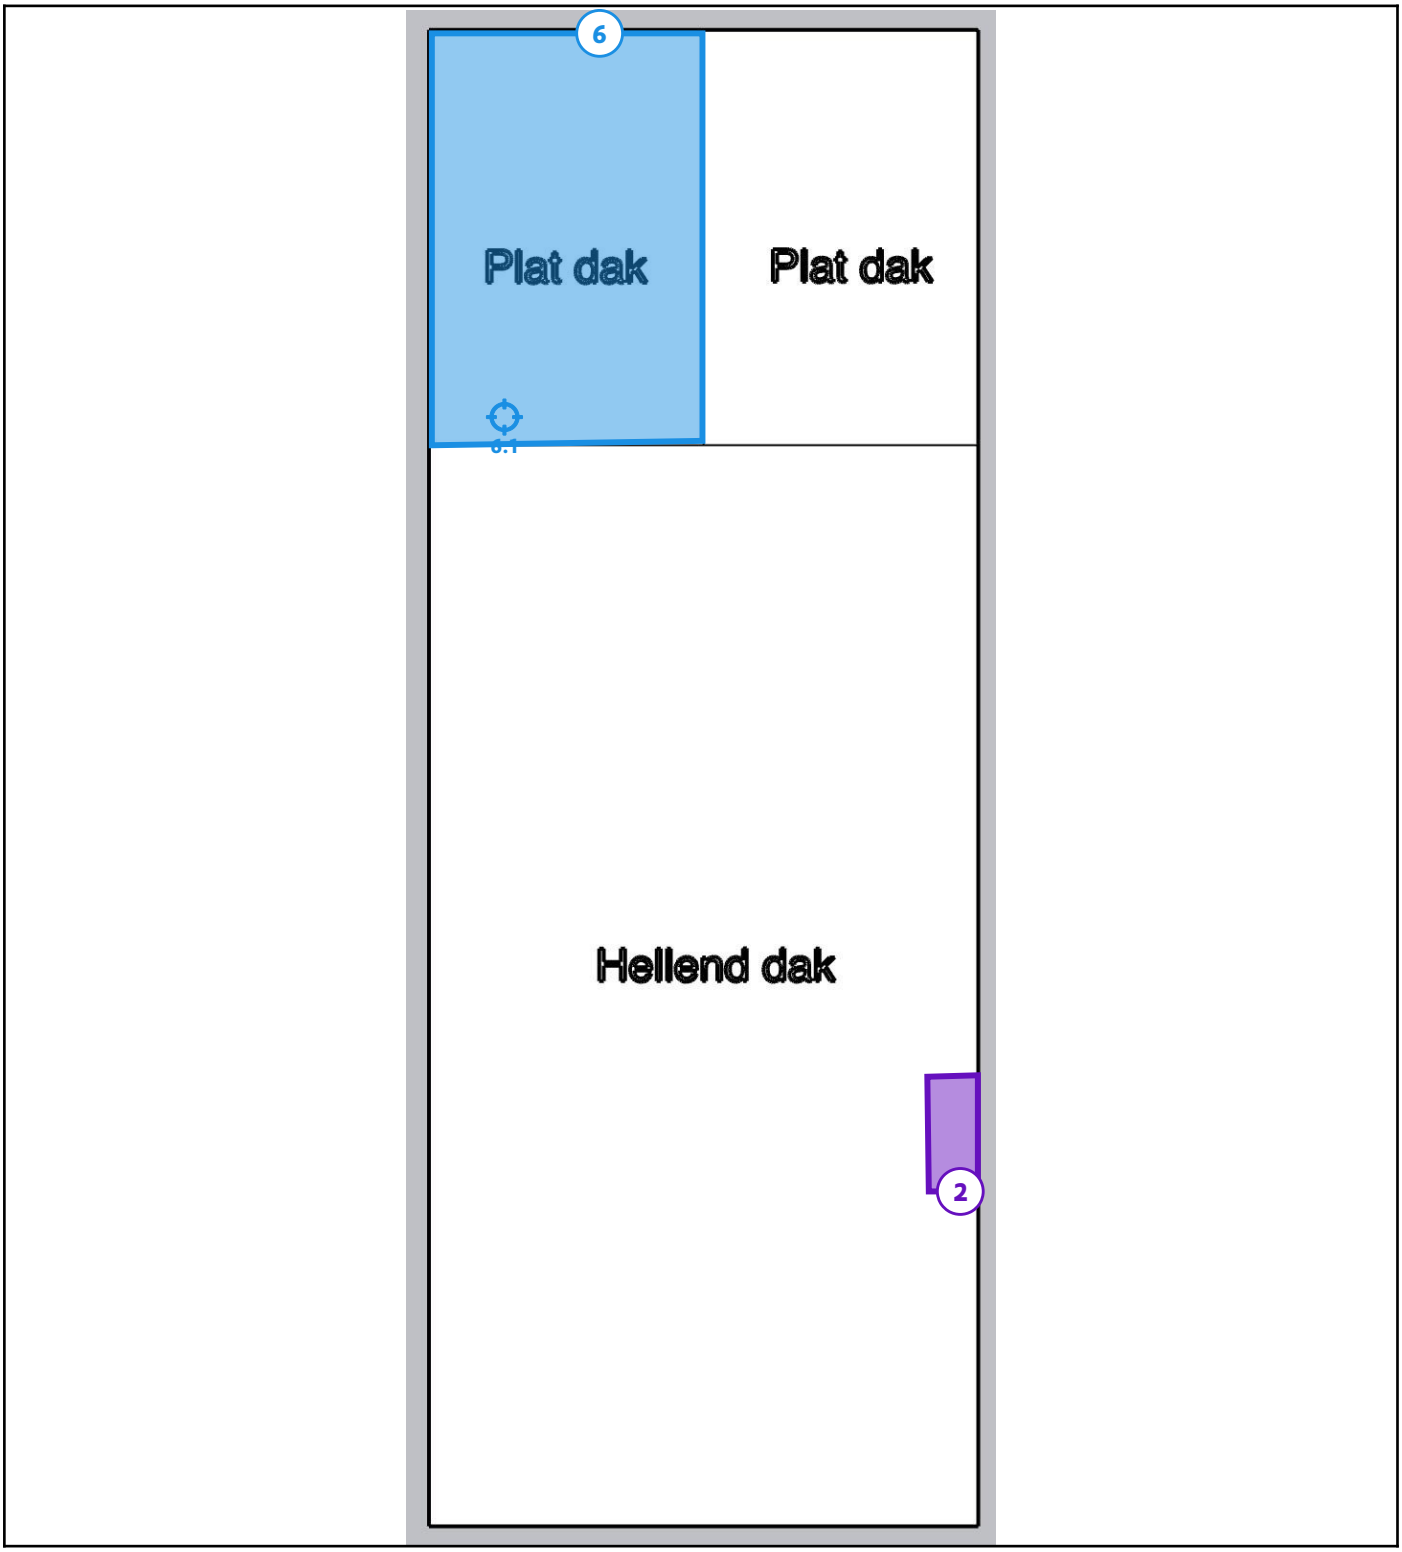
Plan 1.12: Plan dak

Beschrijving	Type	Actie
2. Schouw	Beperking	-

Reden: Het te onderzoeken materiaal situeert zich hoger dan 3,50 m te rekenen vanaf een veilige ondergrond

Uitleg van de asbestdeskundige: De schouw bevat binnenin mogelijk een asbestcement rookgaskanaal. Laat dit onderzoeken bij eventuele werken. De achterzijde van het hellend dak is niet zichtbaar maar er is ook hier een schouw/rookgaskanaal aanwezig

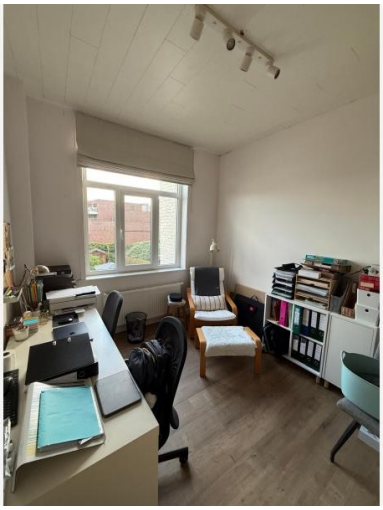
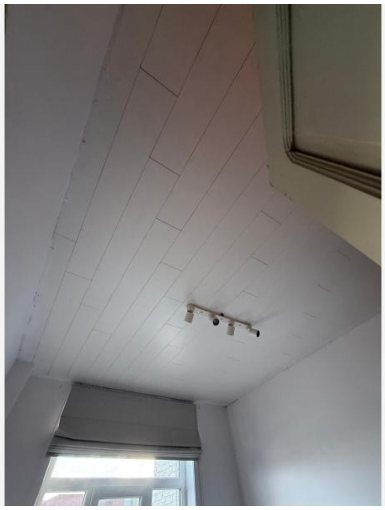
Fiche 3: Plafonds

De plafonds zijn afgewerkt met houten platen, houten latten en isomo tegels.

Basis voor advies	De asbestdeskundige beoordeelt het materiaal als niet-asbestverdacht.
Primaire drager	Plafond

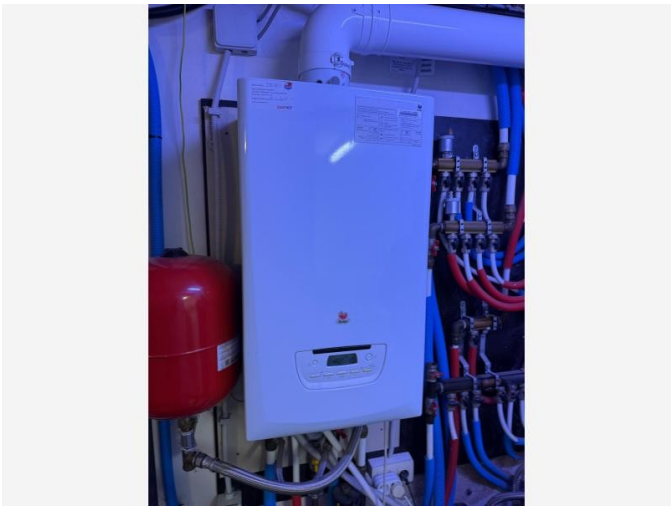
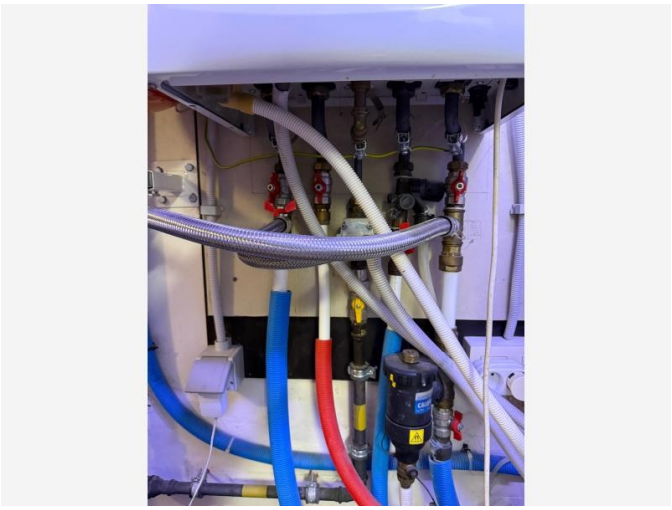
Beschrijving	Notitie	Terug te vinden op plannen
Fiche 10: CV-ketel niet verdacht	De CV-ketel is niet verdacht. Installatie bestaat uit koper, metaal en plastiek.	-
Fiche 11: Afdichtingsmateriaal niet verdacht	alle plafonds buiten de traphal werd afgewerkt met houten laten of gyproc platen met ledspots in verwerkt.	-
Fiche 12: Rookgaskanaal aan ketel (niet verdacht)	He rookgaskanaal aan de ketel is niet verdacht. Installatie bestaat uit plastiek.	-
Fiche 13: Dakbedekking bestaande niet verdachte bekleding	De dakbedekking is niet-asbestverdacht. Installatie bestaat uit dakpannen van keramiek.	-
Fiche 14: Rookgaskanaal dak	De rookgaskanalen op het dak zijn niet verdacht. Bestaan uit metaal.	-
