Asbestinventarisattest

Vossestraat 9, 9890 Gavere

Attestnummer : **20250224-000270.000**
Uitgegeven op : **24.02.2025**
Geldig tot : **Onbeperkt** (tenzij de toestand wijzigt)

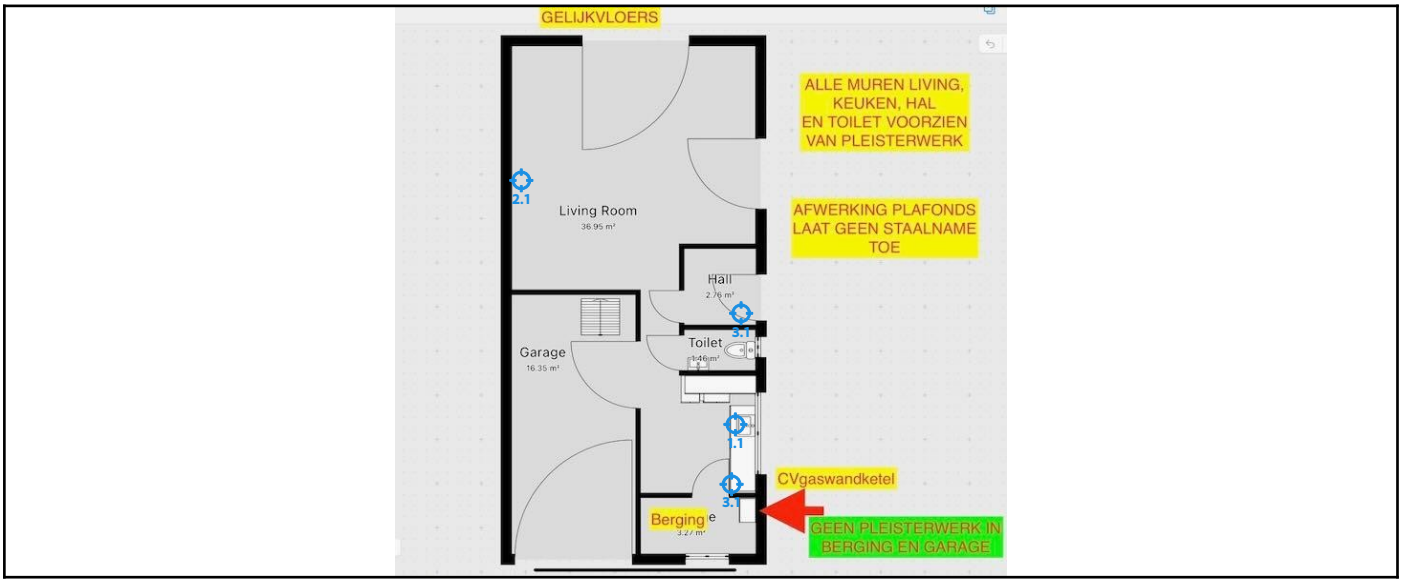
Plan 1.1: Grondplan gelijkvloers

Beschrijving	Type	Actie
1. teerlaagje op onderkant afwasbak	Geen asbest	-
1.1 Code: M002	Puntmonster	-
2. koord in deur kachel	Geen asbest	-
2.1 Code: M003	Puntmonster	-
3. Pleisterwerk muur	Geen asbest	-
3.1 Code: M001	Mengmonster	-

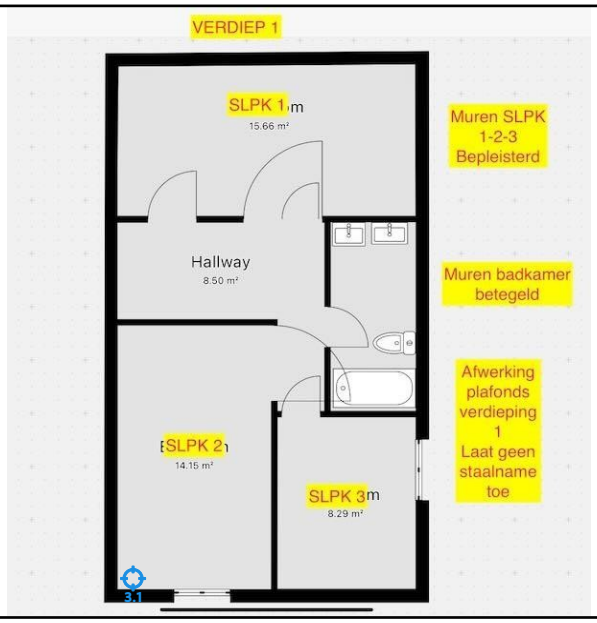
Plan 1.2: Grondplan verdiep

Beschrijving	Type	Actie
3. Pleisterwerk muur	Geen asbest	-
3.1 Code: M001	Mengmonster	-
