Asbestinventarisattest

Deinzestraat 41, 9700 Oudenaarde

Attestnummer : **20230913-000494.000**
Uitgegeven op : **13.09.2023**
Geldig tot : **13.09.2033**

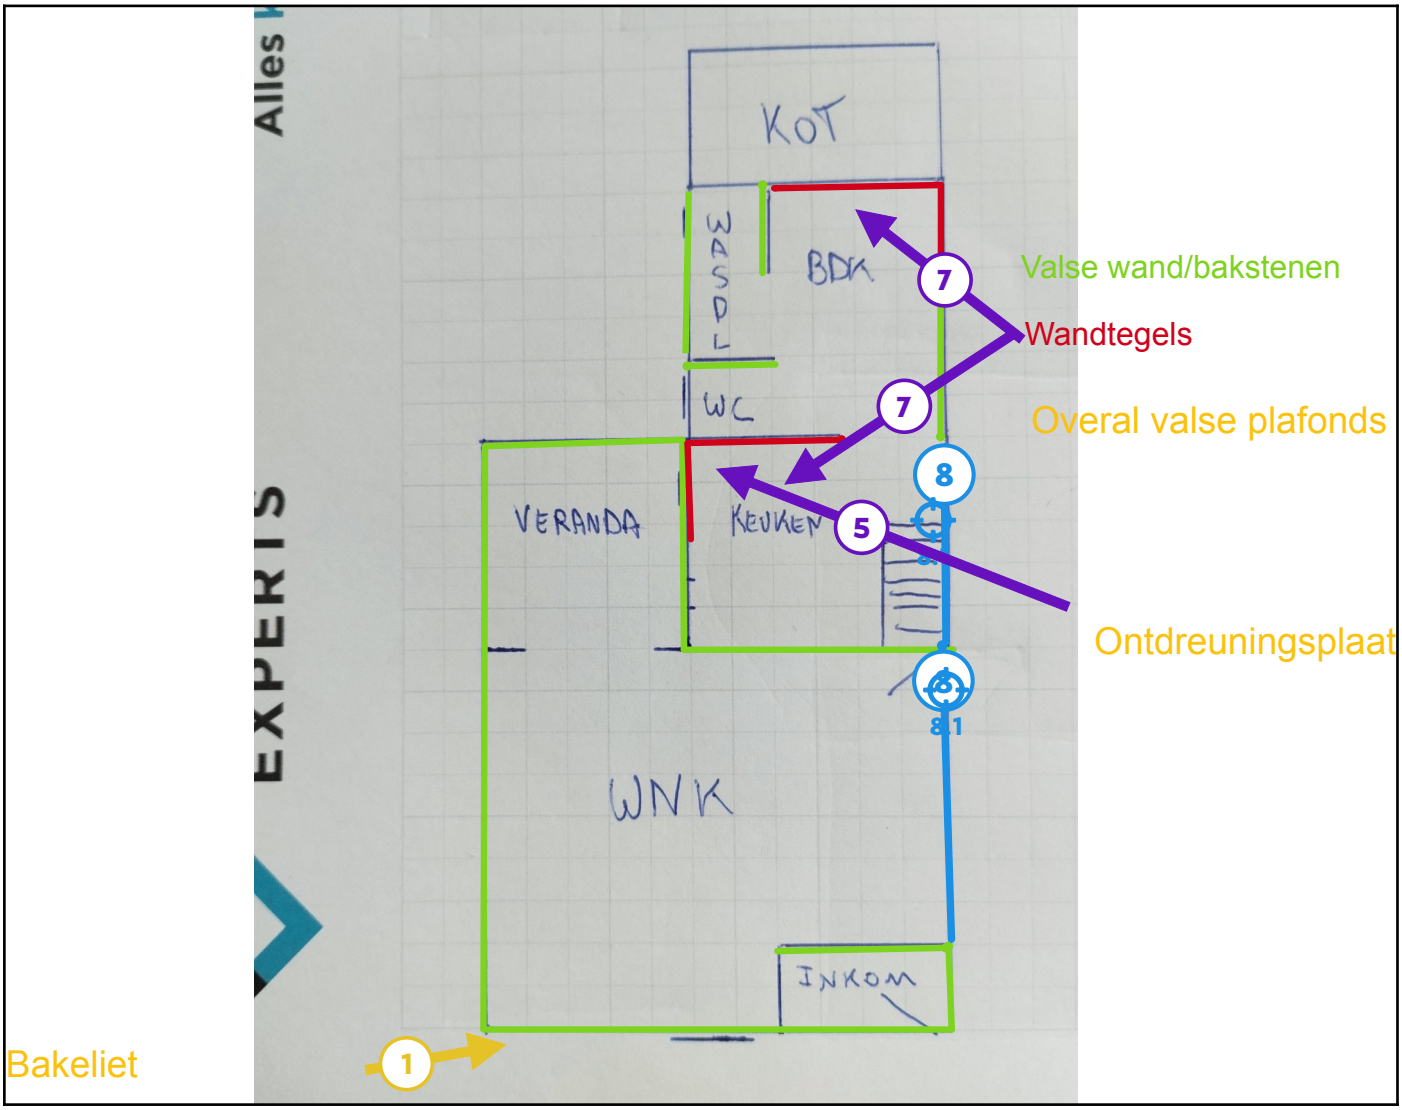
Plan 1.1: Plan GV

Beschrijving	Type	Actie
1. Bakeliet doos voorgevel	Asbestmateriaal	Zorgvuldig beheren
3. Plafondpleister	Advies	-
5. Ontdreuningsplaat spoelbak keuken	Advies	-
7. Wandtegels badkamer en keuken	Advies	-
8. Muurpleister	Geen asbest	-
8.1 Code: 001	Mengmonster	-

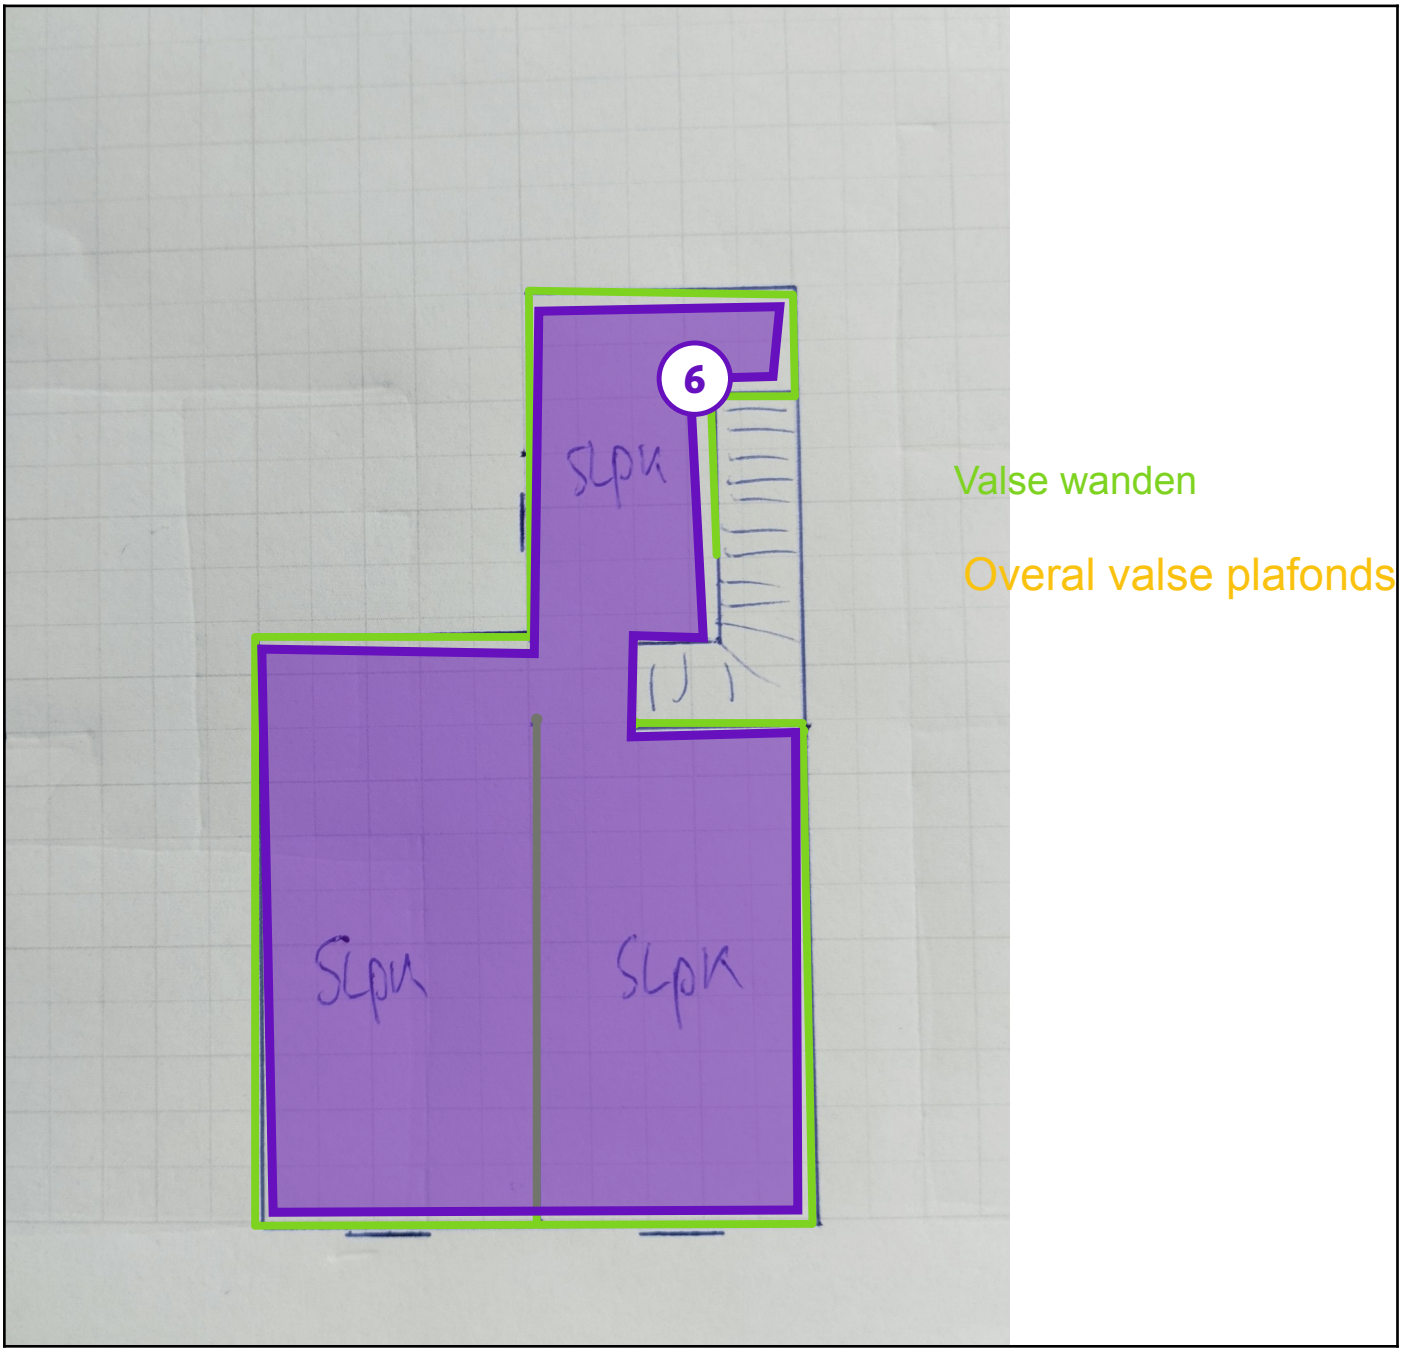
Plan 1.2: Plan V1

Beschrijving	Type	Actie
3. Plafondpleister	Advies	-
6. Vloerzeil V1	Advies	-

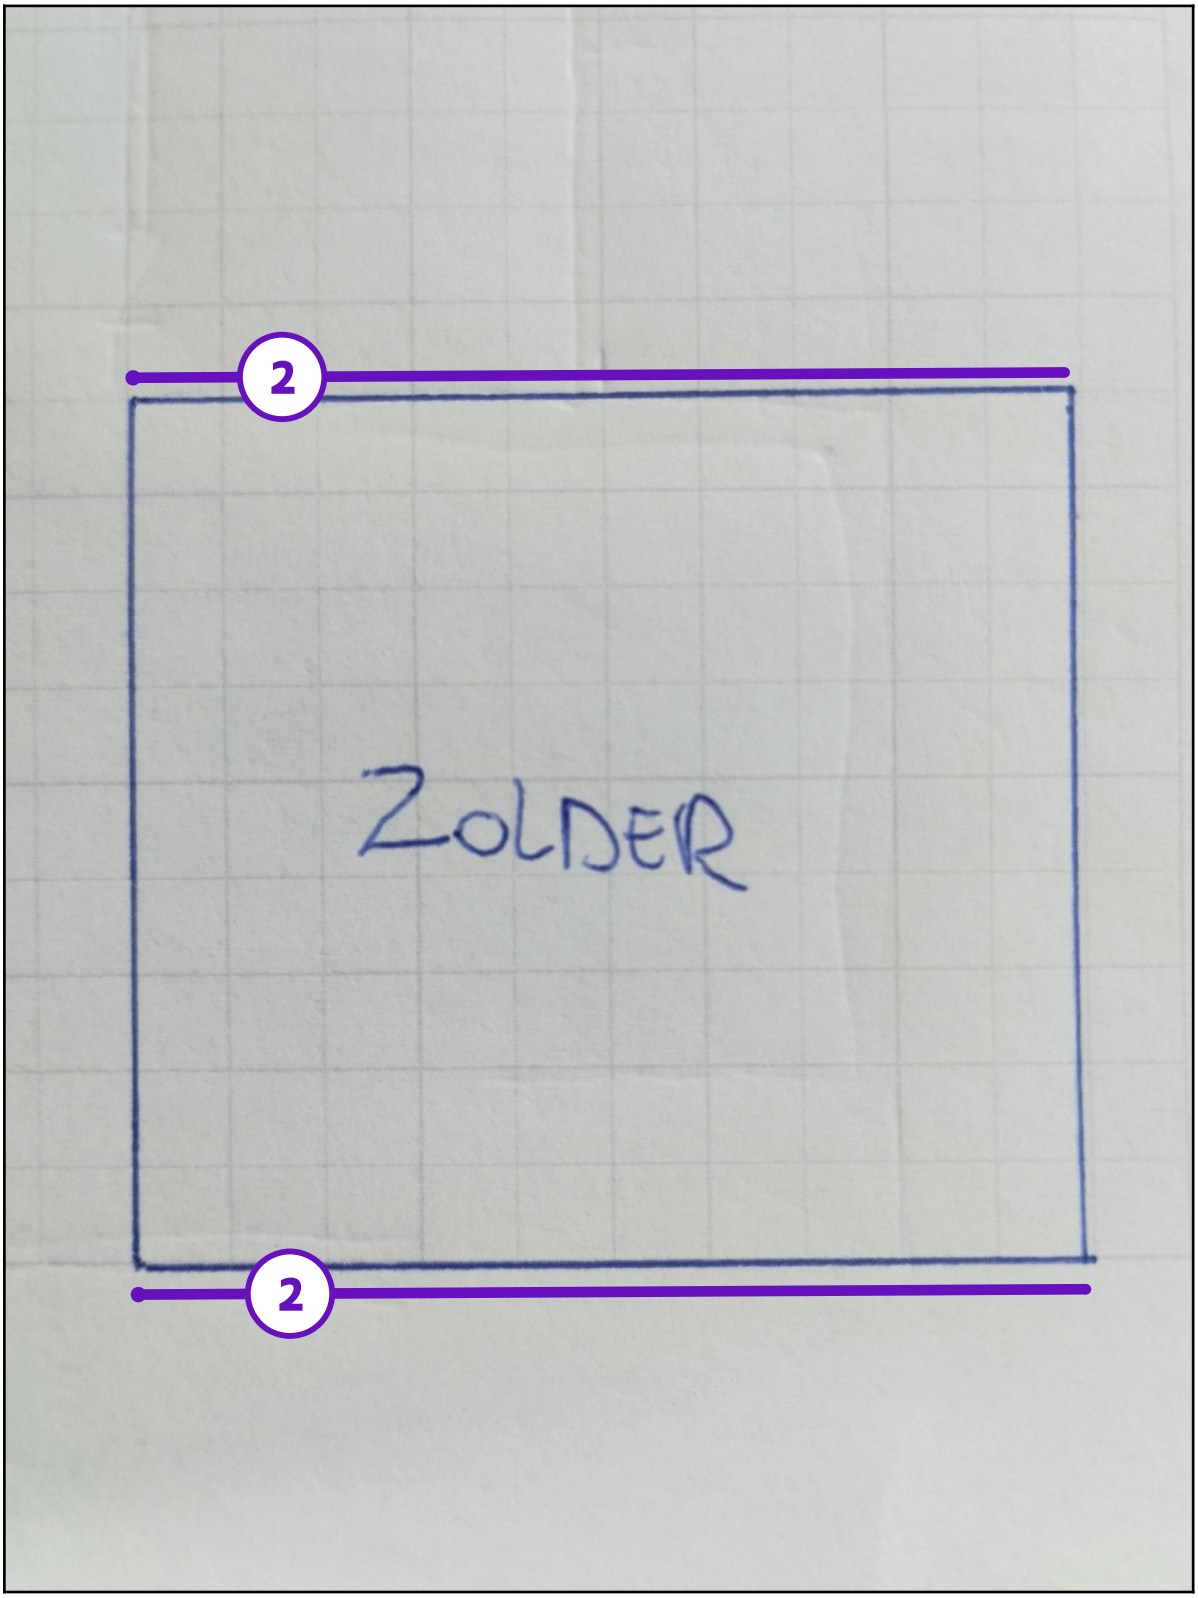
Plan 1.3: Plan V2

2. Dakgoten voor- en achtergevel	Beperking	-

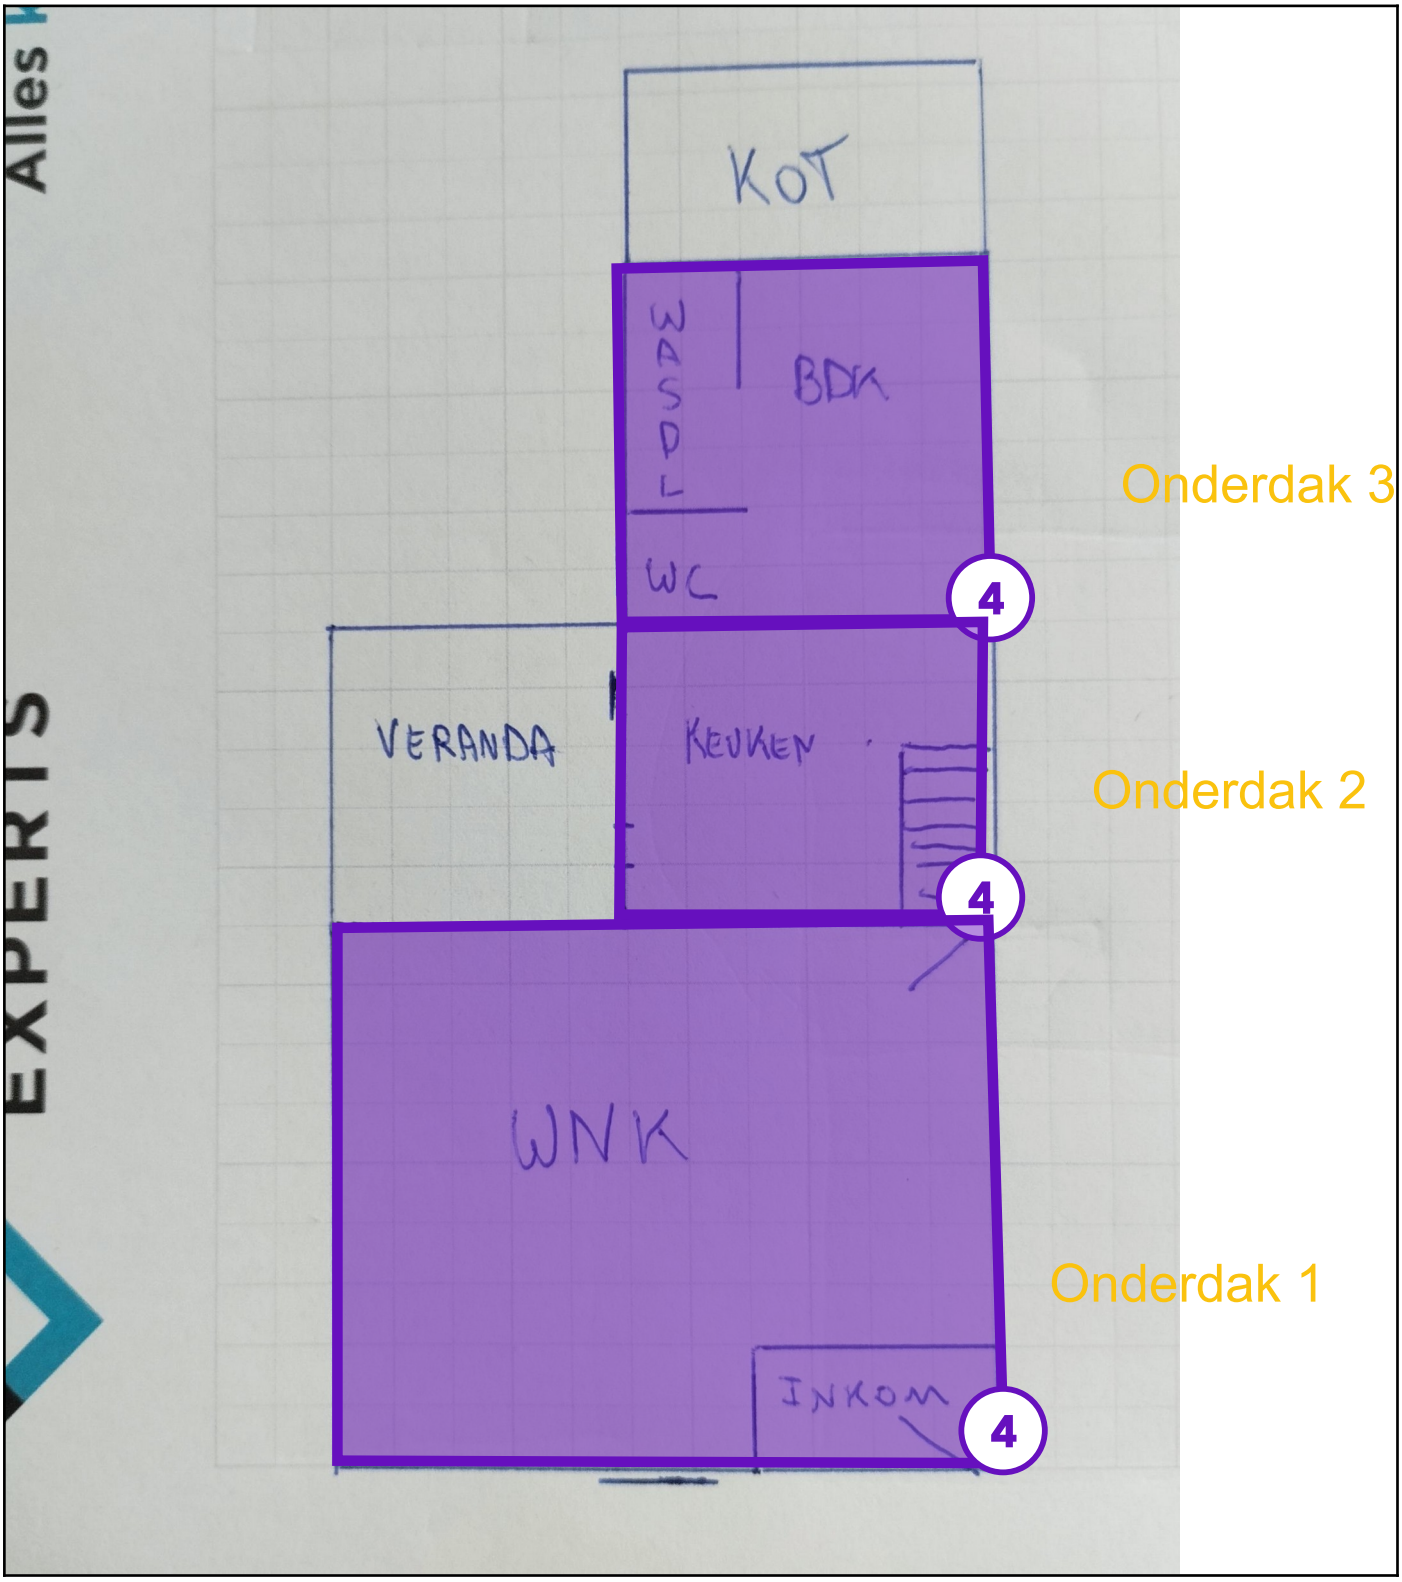
Plan 1.5: Situering onderdak

Beschrijving	Type	Actie
4. Onderdak	Advies	-

De onderdakplaten van alle daken (3) zijn voorzien van niet-asbesthoudende onderdakplaten (synthetisch materiaal).

Onderdak 1: zichtbaar via zolder. onderdak 2 en 3: zichtbaar via dakpannen.

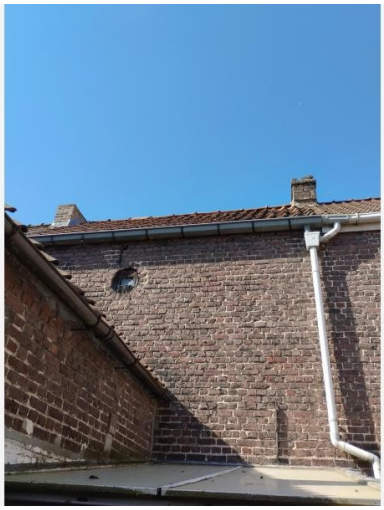
Fiche 2: Dakgoten voor- en achtergevel

Permanente beperking

Reden: Het te onderzoeken materiaal situeert zich hoger dan 3,50 m te rekenen vanaf een veilige ondergrond

Uitleg van de asbestdeskundige: De dakgoten waren niet zichtbaar (>3,50m) er was ook geen dakraam. Er kan bijgevolg niet geconcludeerd worden of deze dakgoten werd afgewerkt met bitumen. Extra controle/staalname aangewezen bij renovatiewerken indien de dakgoten zouden afgewerkt zijn met bitumen.

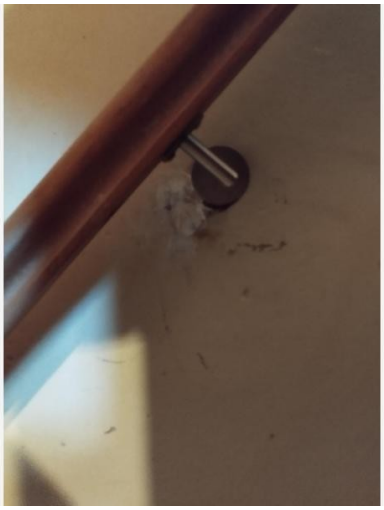
Fiche 8: Muurpleister

Geen asbest

#	Type	Referentie	Resultaat
8.1	Mengmonster	001	Geen asbest

Beschrijving	Muurpleister
Omgeving	Binnen
Primaire drager	Binnenwand
Bindmiddel van materiaal	Gips - kalk
