Asbestinventarisattest

Kortrijkstraat 76, 9700 Oudenaarde

Attestnummer : **20260804-000030.000**
Uitgegeven op : **04.08.2026**
Geldig tot : **04.08.2031**

Niet-asbestveilig

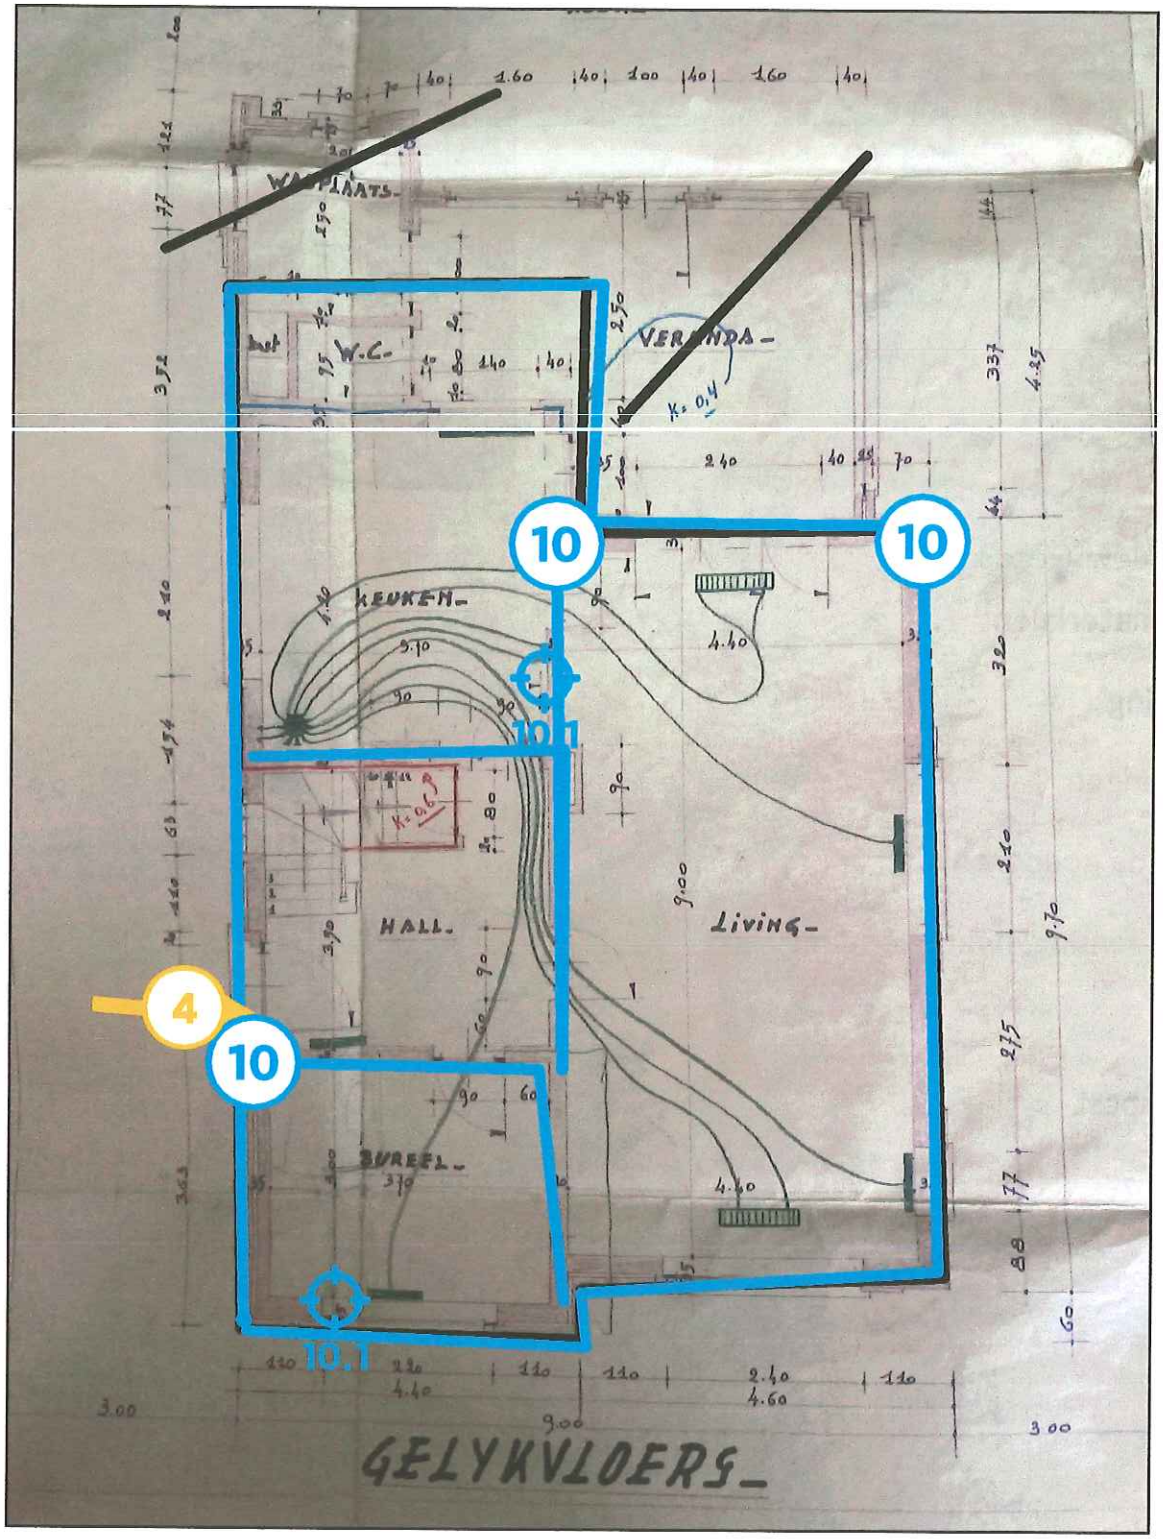
Plan 1.1: Gelijkvloers

4. Bakeliet	Asbestmateriaal	Zorgvuldig beheren
10. M1 - Pleisterwerk muren	Geen asbest	-
10.1 Code: 9443436	Mengmonster	-

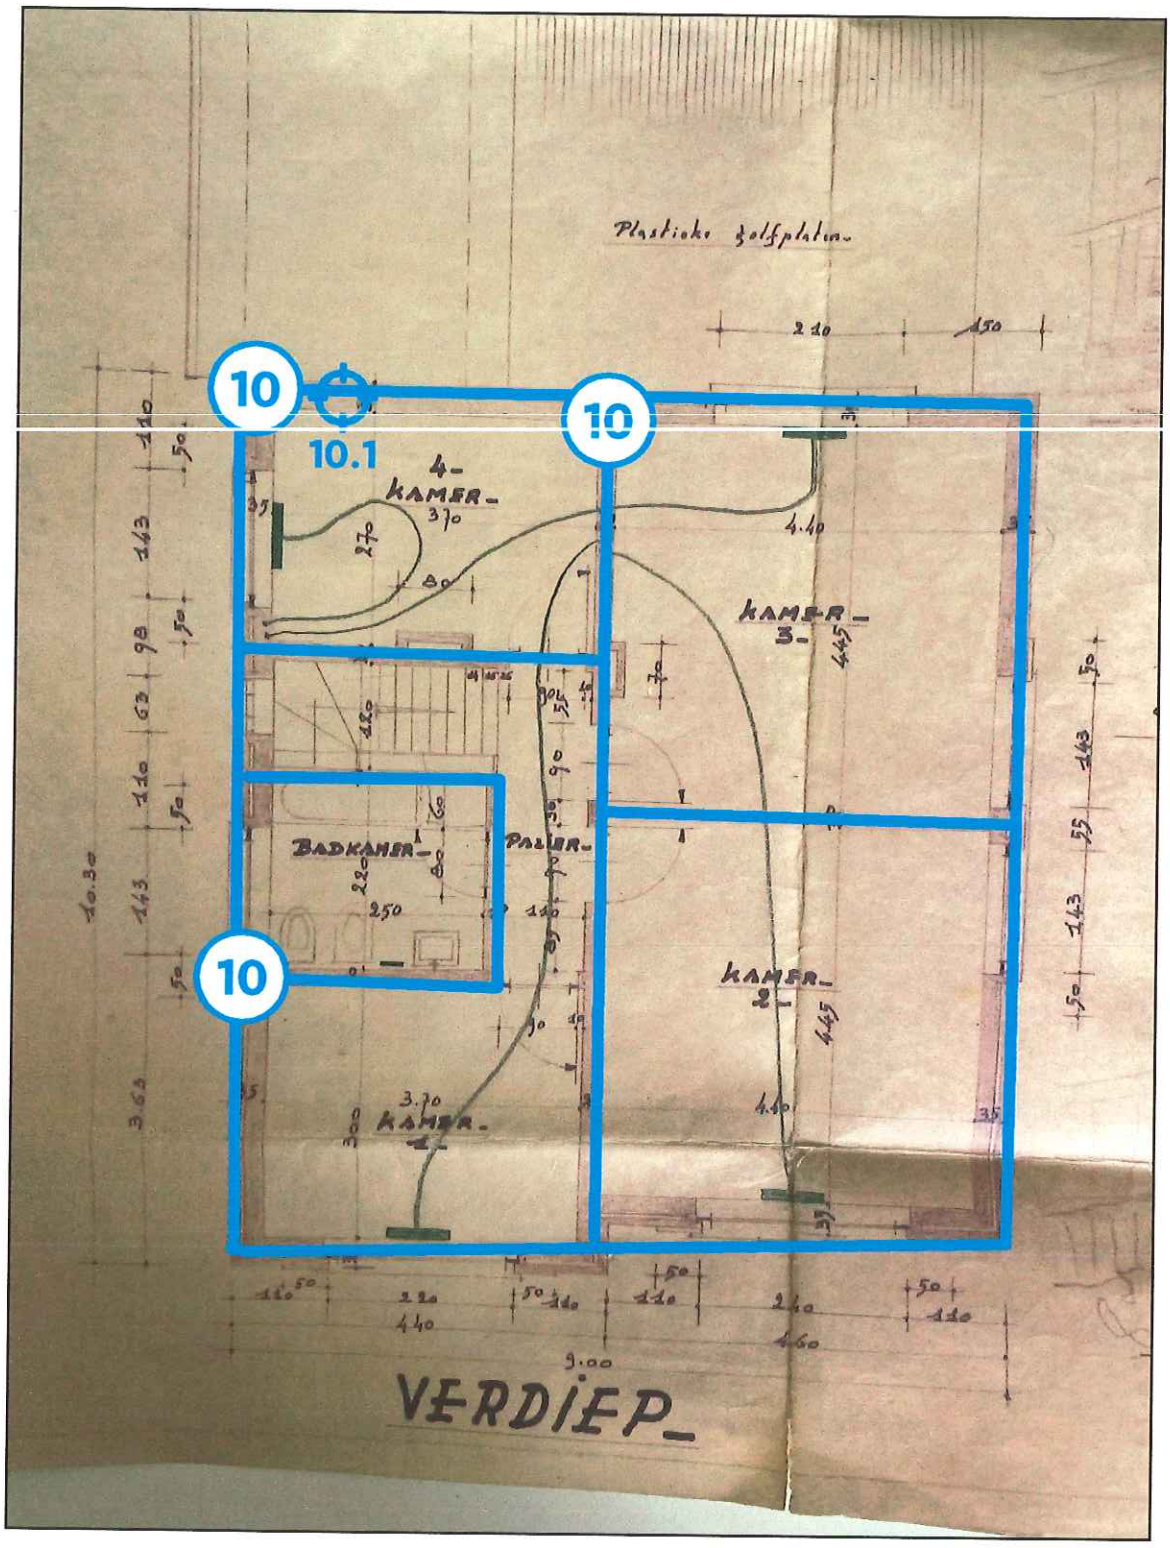
Plan 1.2: Verdiep

10. M1 - Pleisterwerk muren	Geen asbest	-
10.1 Code: 9443436	Mengmonster	-

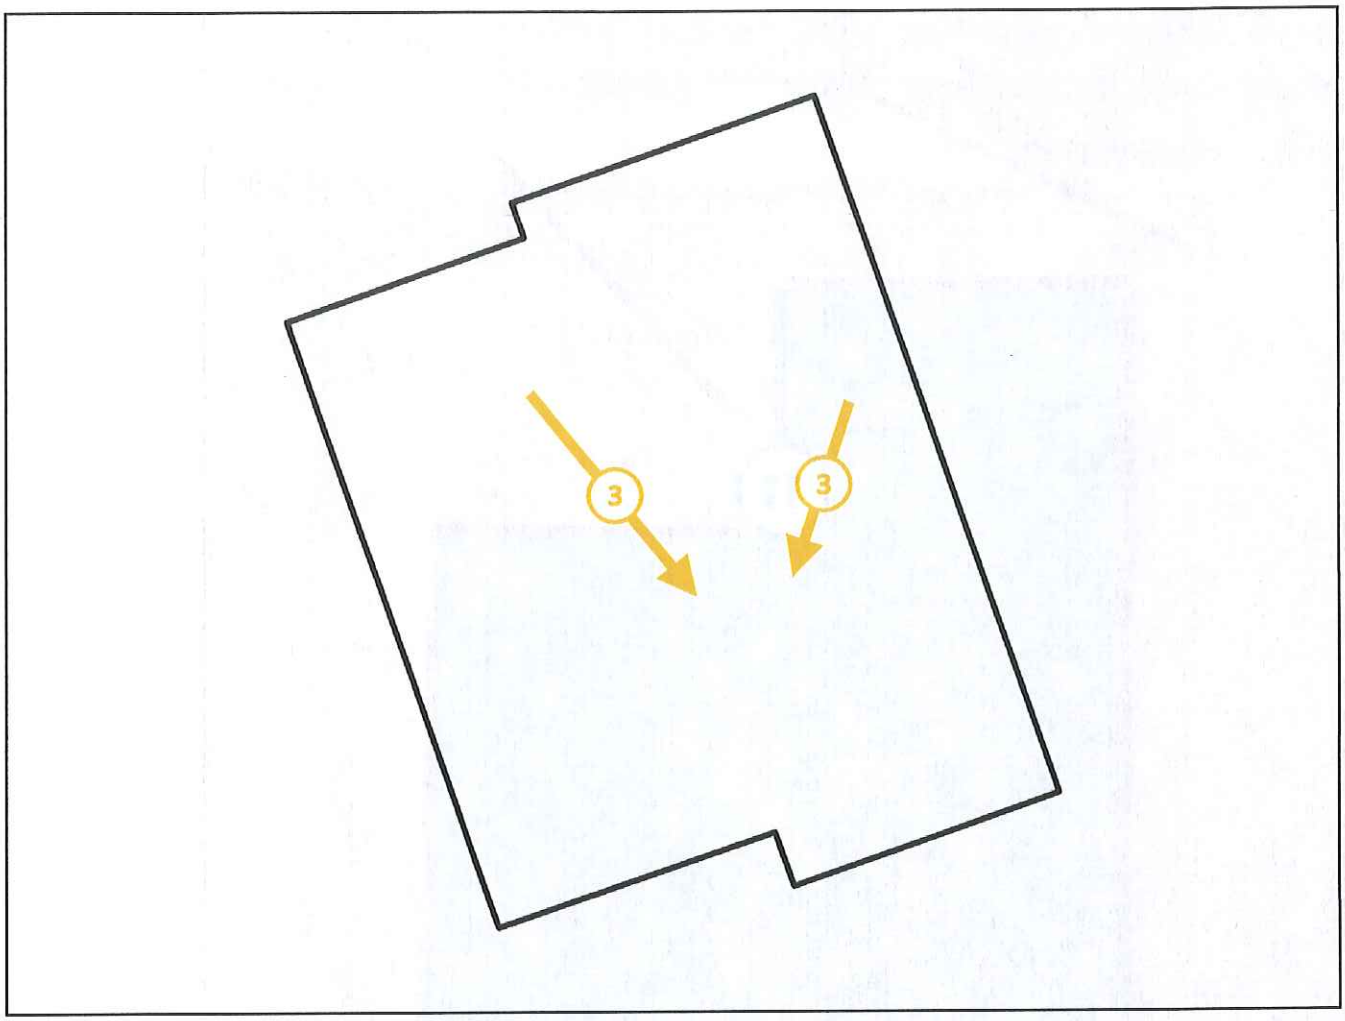
Plan 1.4: Zolder

Beschrijving	Type	Actie
3. Asbestcementbuis zolder	Asbestmateriaal	Zorgvuldig beheren

Eindbeoordeling materiaalrisico	Zeer laag materiaalrisico en/of zeer lage kans op vezelvrijgave

- Zorg voor een veilig beheer. Vermijd het beschadigen van het asbestmateriaal. Controleer de toestand jaarlijks op wijzigingen.

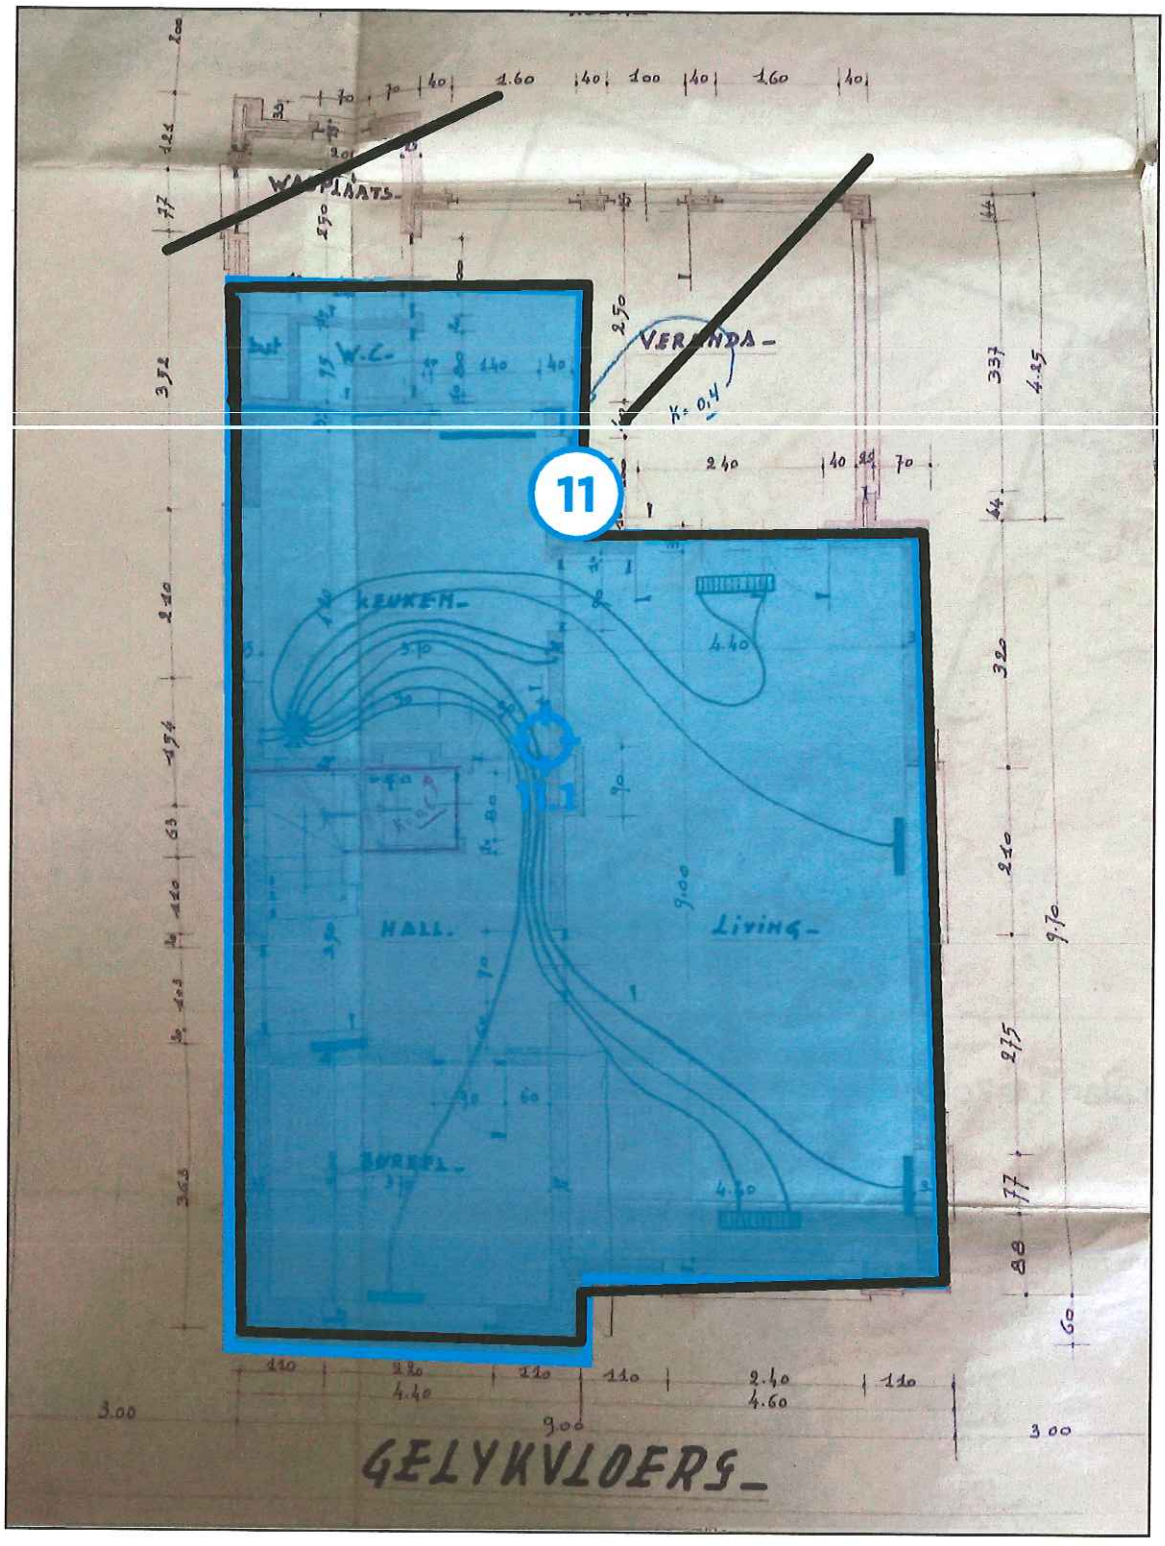
Plan 1.5: Gelijkvloers kopie

11. M2 - Pleisterwerk plafond	Geen asbest	-
11.1 Code: 9443437	Mengmonster	-

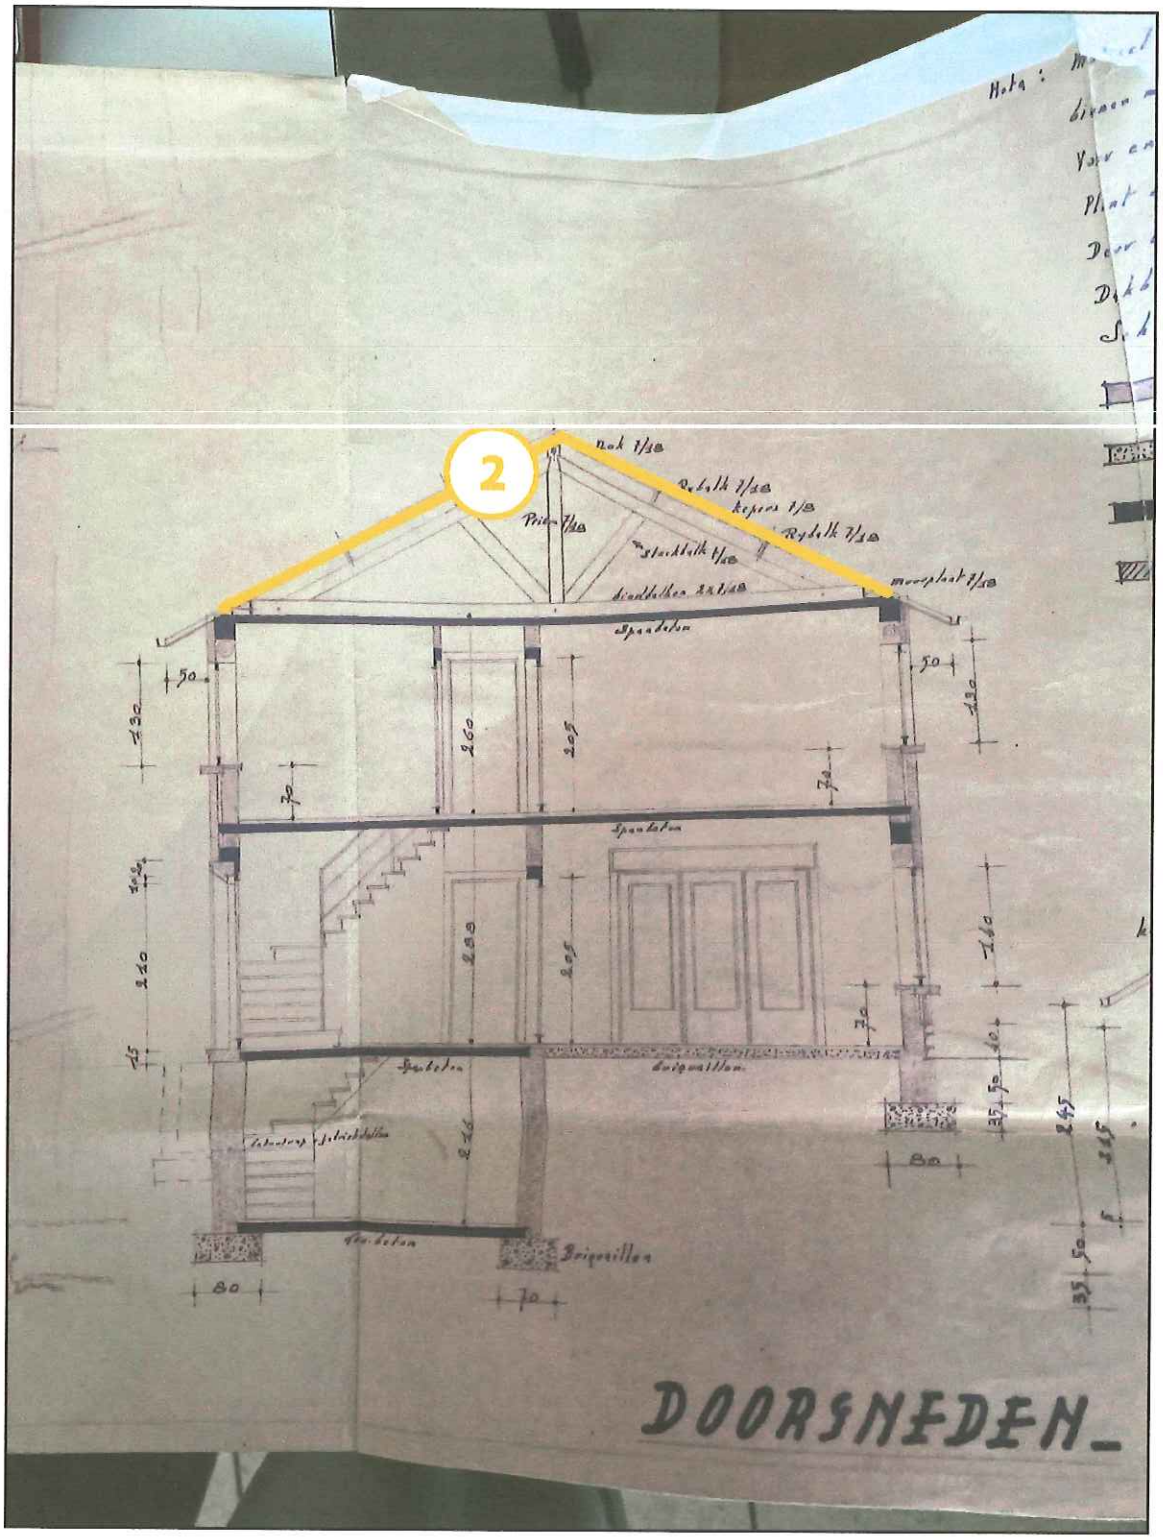
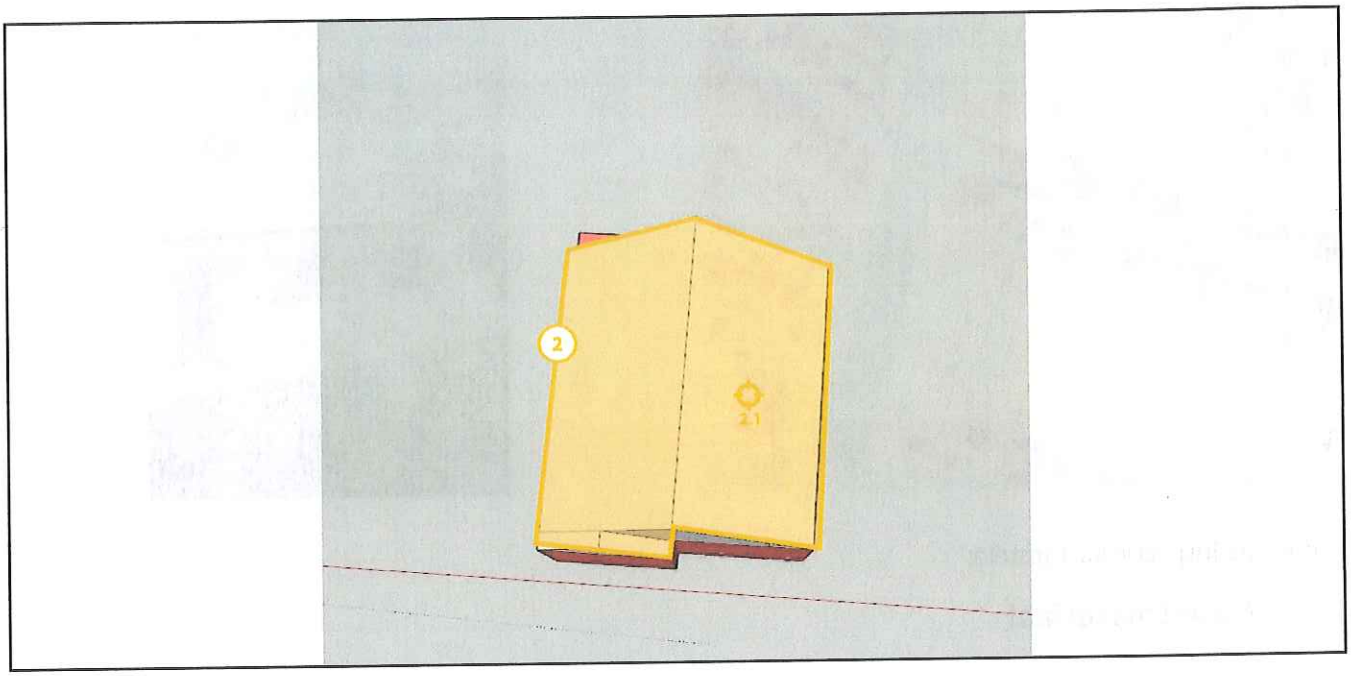
Plan 1.7: Dak

2. M3 - Onderdak woning	Asbestmateriaal	Zorgvuldig beheren

Beschrijving	Type	Actie
2. M3 - Onderdak woning	Asbestmateriaal	Zorgvuldig beheren
2.1 Code: 9443438	Puntmonster	-

Eindbeoordeling materiaalrisico	Laag materiaalrisico en/of verlaagde kans op vezelvrijgave

- Zorg voor een veilig beheer. Vermijd het beschadigen van het asbestmateriaal. Controleer de toestand jaarlijks op wijzigingen.

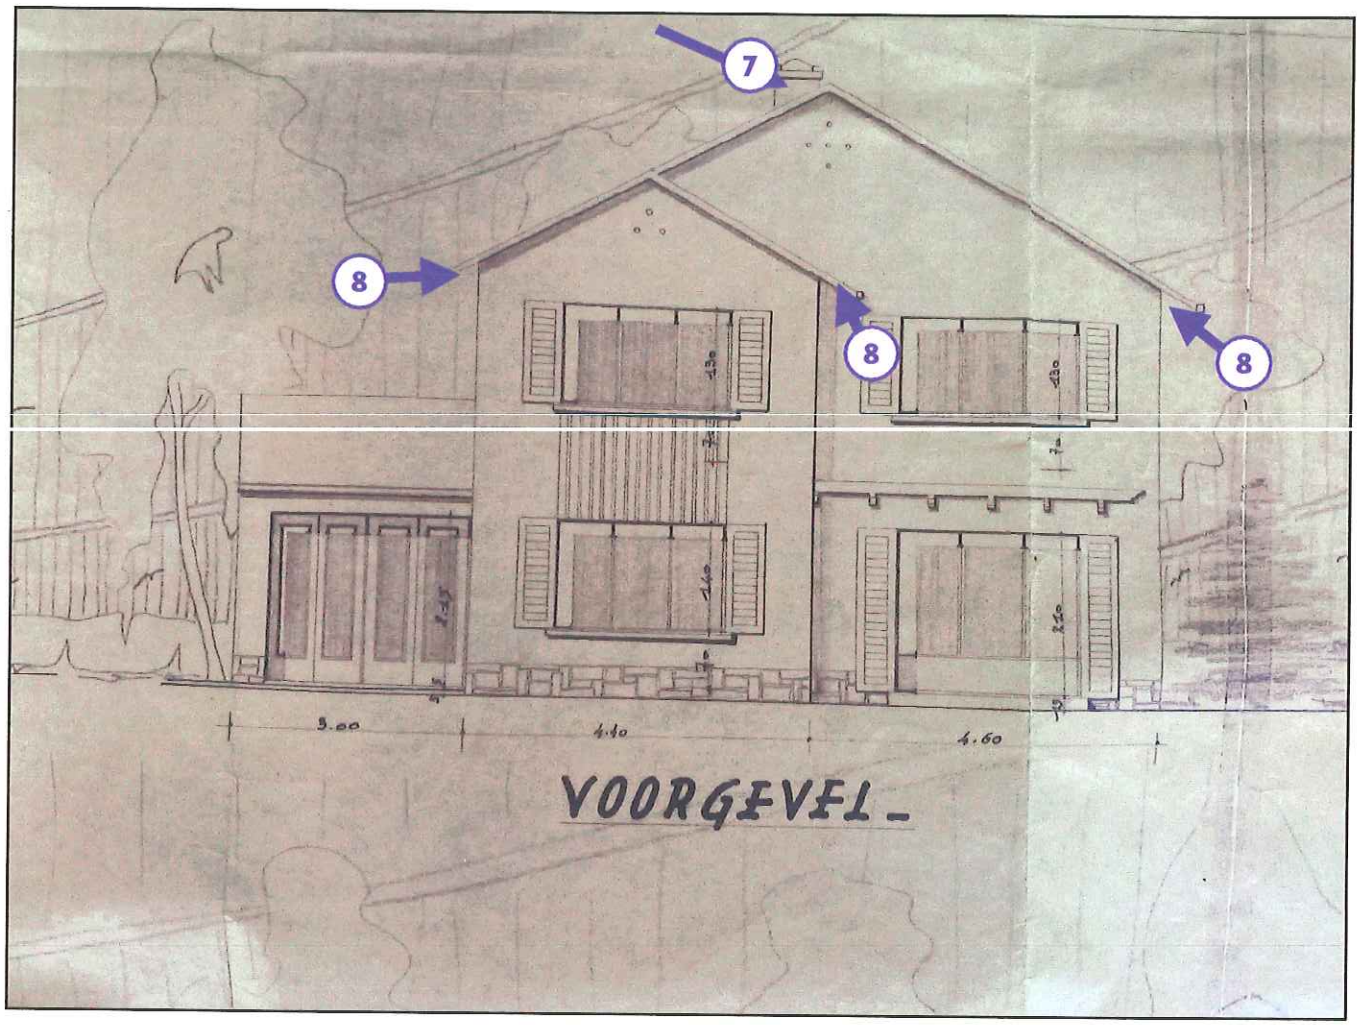
Plan 1.8: gevelaanzicht

Beschrijving	Type	Actie
7. Schouw	Beperking	-
8. Oversteken dak	Advies	-

Uitleg van de asbestdeskundige: Het is niet mogelijk om de schouwen te inspecteren op eventuele asbesthoudende materialen.

Het is niet mogelijk om te kijken uit welk materiaal de oversteken van het dak bestaan.

Bij renovatie of vernieuwing is het zeer aan te raden dit te laten controleren.

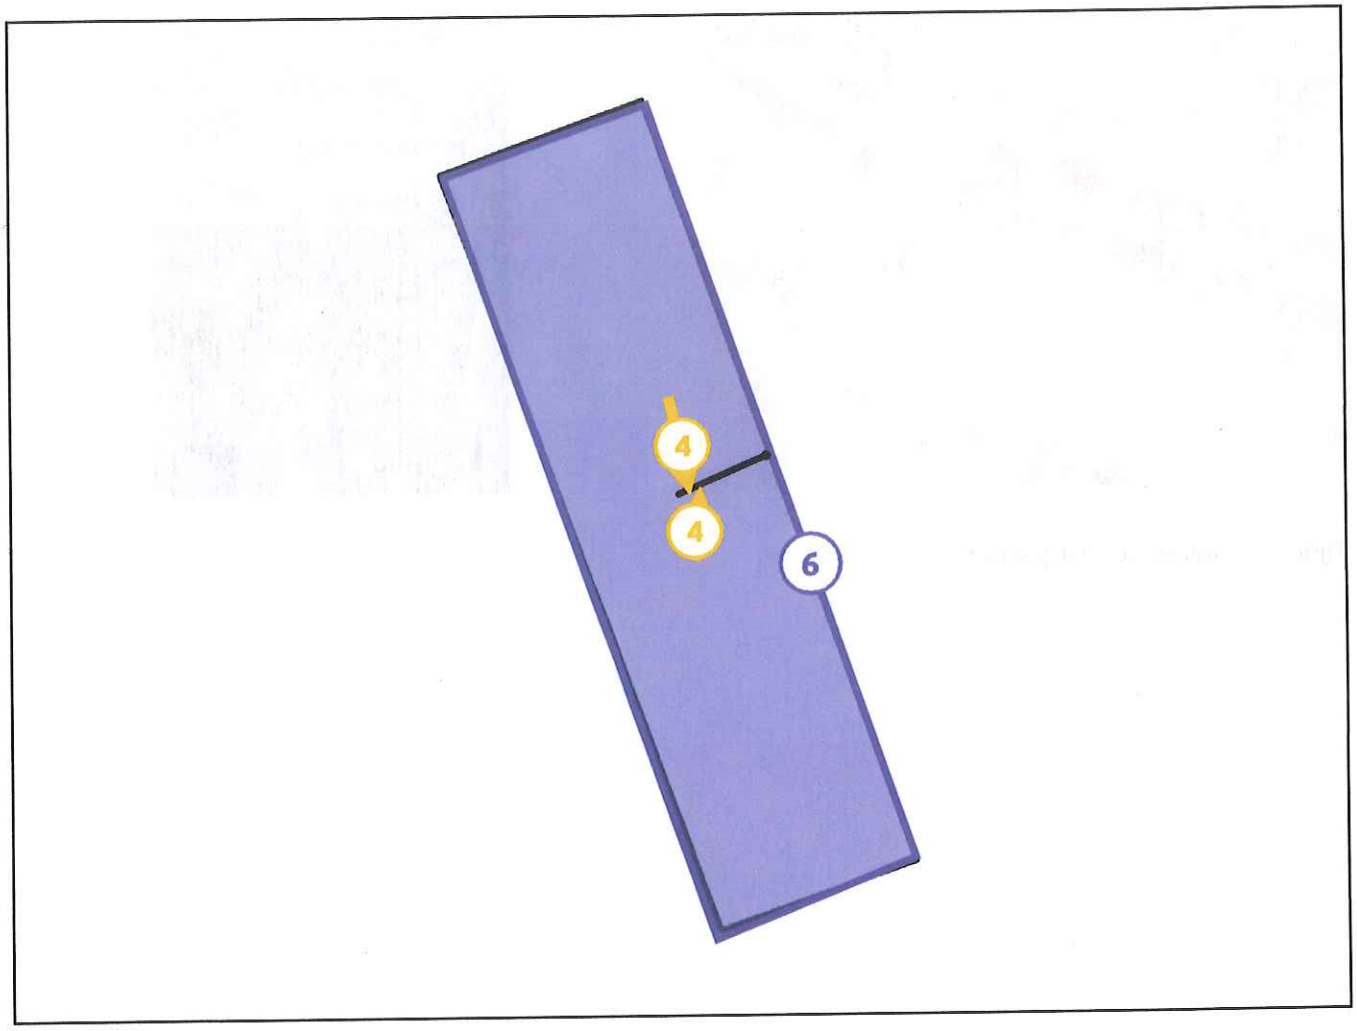
Plan 2.1: Garage

Beschrijving	Type	Actie
4. Bakeliet	Asbestmateriaal	Zorgvuldig beheren
6. Roofing plat dak	Beperking	-

Uitleg van de asbestdeskundige: Het is niet mogelijk om de roofing te testen. Het testen van de roofing kan schade gevolgschade betekenen.

- Zorg voor een veilig beheer. Vermijd het beschadigen van het asbestmateriaal. Controleer de toestand jaarlijks op wijzigingen.

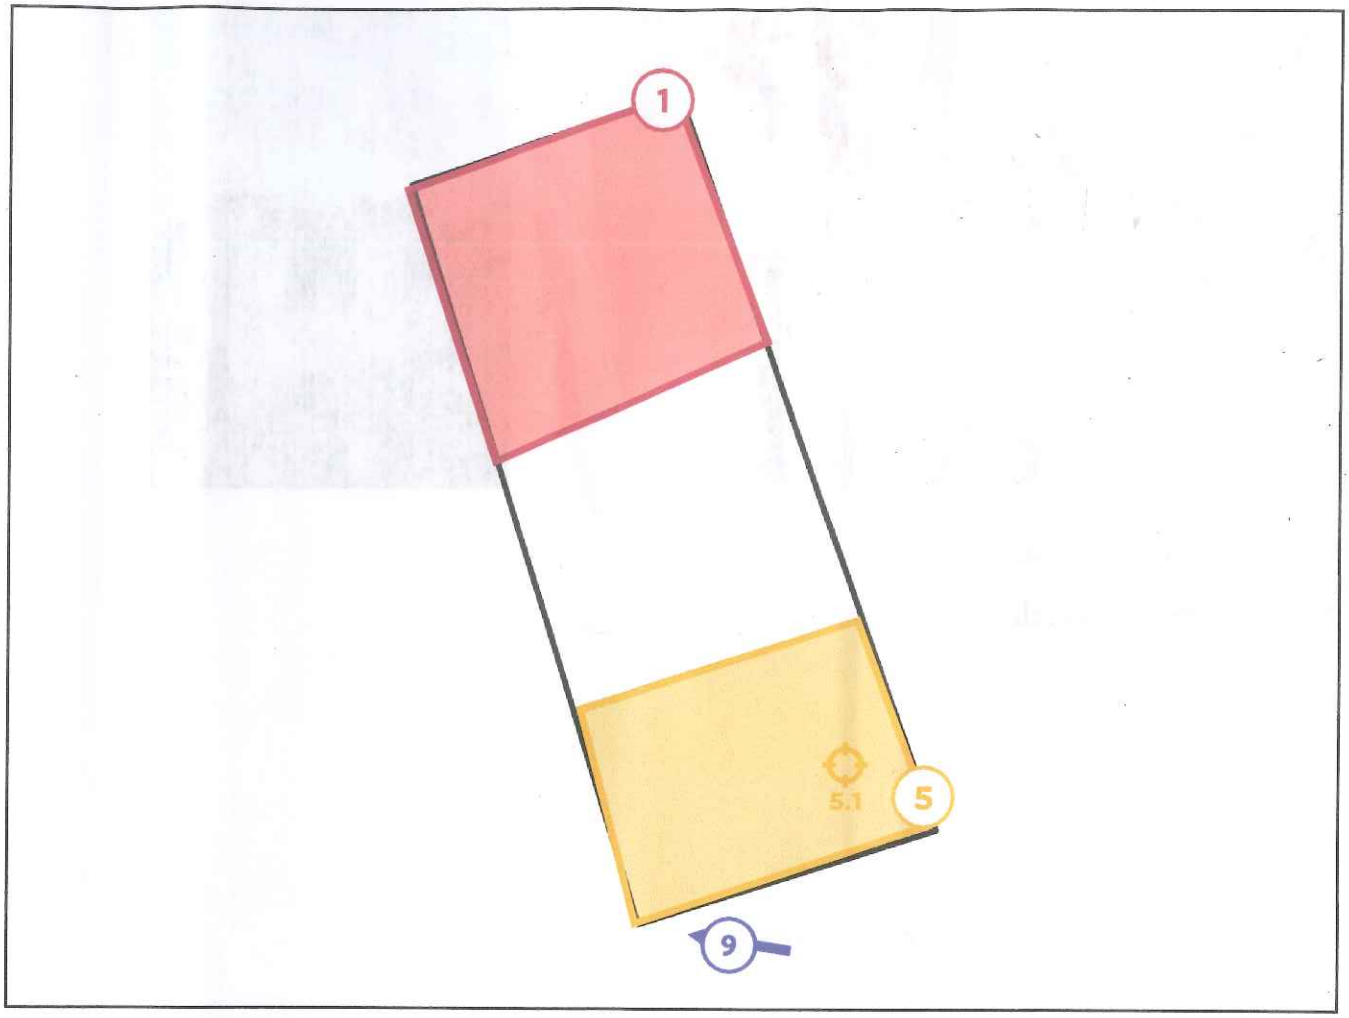
Plan 4.1: Bijgebouw plan

Beschrijving	Type	Actie
1. golfplaten tuinkot	Asbestmateriaal	Dringend verwijderen
5. M4 - Onderdak tuinhuis	Asbestmateriaal	Zorgvuldig beheren
5.1 Code: 9443439	Puntmonster	-
9. Bloembak asbesthoudend	Advies	-

Eindbeoordeling materiaalrisico	Hoog materiaalrisico en/of hoge kans op vezelvrijgave

Gebondenheid	Categorie 1: hechtgebonden in oorsprong
Asbestsoort (vezeltype)	Crocidoliet aanwezig
Asbestconcentratie	Laag (< 50%)
Afschermingsgraad van het gehele materiaal	Geheel of deels vrij aan de binnenlucht, maar geen contact met binnenluchtstromen
Toestand van het materiaal	Matig beschadigd, matig verweerd

- Verwijder dit asbestmateriaal zo snel mogelijk. Volg de toestand goed op.
- Hemelwater dat afspoelt van asbestcement daken of gevels kan asbestdeeltjes bevatten. Gebruik het enkel voor gesloten circuits (bv. spoelen toiletten). Reinig na het vervangen van het dak of de gevel de dakgoten en regenwaterput of -ton om asbesthoudend sediment of slib te verwijderen
- Voer bijkomende staalname(s) uit.

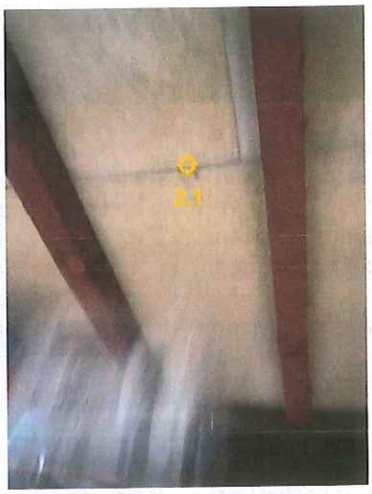
Fiche 2: M3 - Onderdak woning

#	Type	Referentie	Resultaat
2.1	Puntmonster	9443438	Chrysotiel

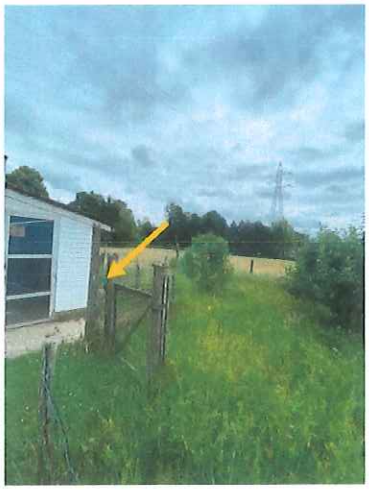
Fiche 9: Bloembak asbesthoudend

Informatie over een voorwerp
