Asbestinventarisattest

Moenebroekstraat 114, 9500 Geraardsbergen

Attestnummer : **20261006-000513.000**
Uitgegeven op : **06.10.2026**
Geldig tot : **Onbeperkt** (tenzij de toestand wijzigt)

Asbestveilig (maar mogelijk niet asbestvrij)

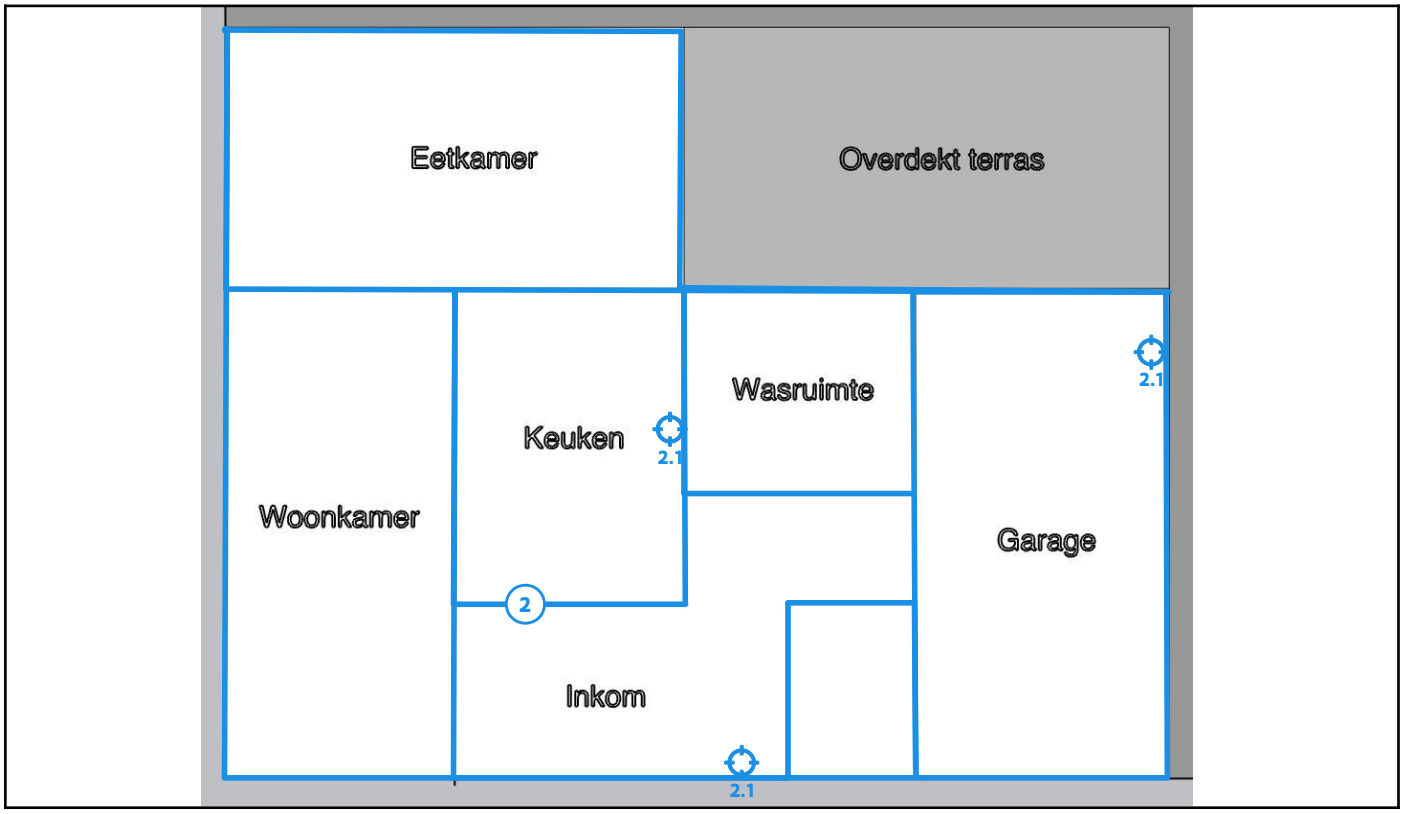
Plan 1.2: Plan gelijkvloers

Beschrijving	Type	Actie
2. Pleisterwerk wanden	Geen asbest	-
2.1 Code: MM01	Mengmonster	-

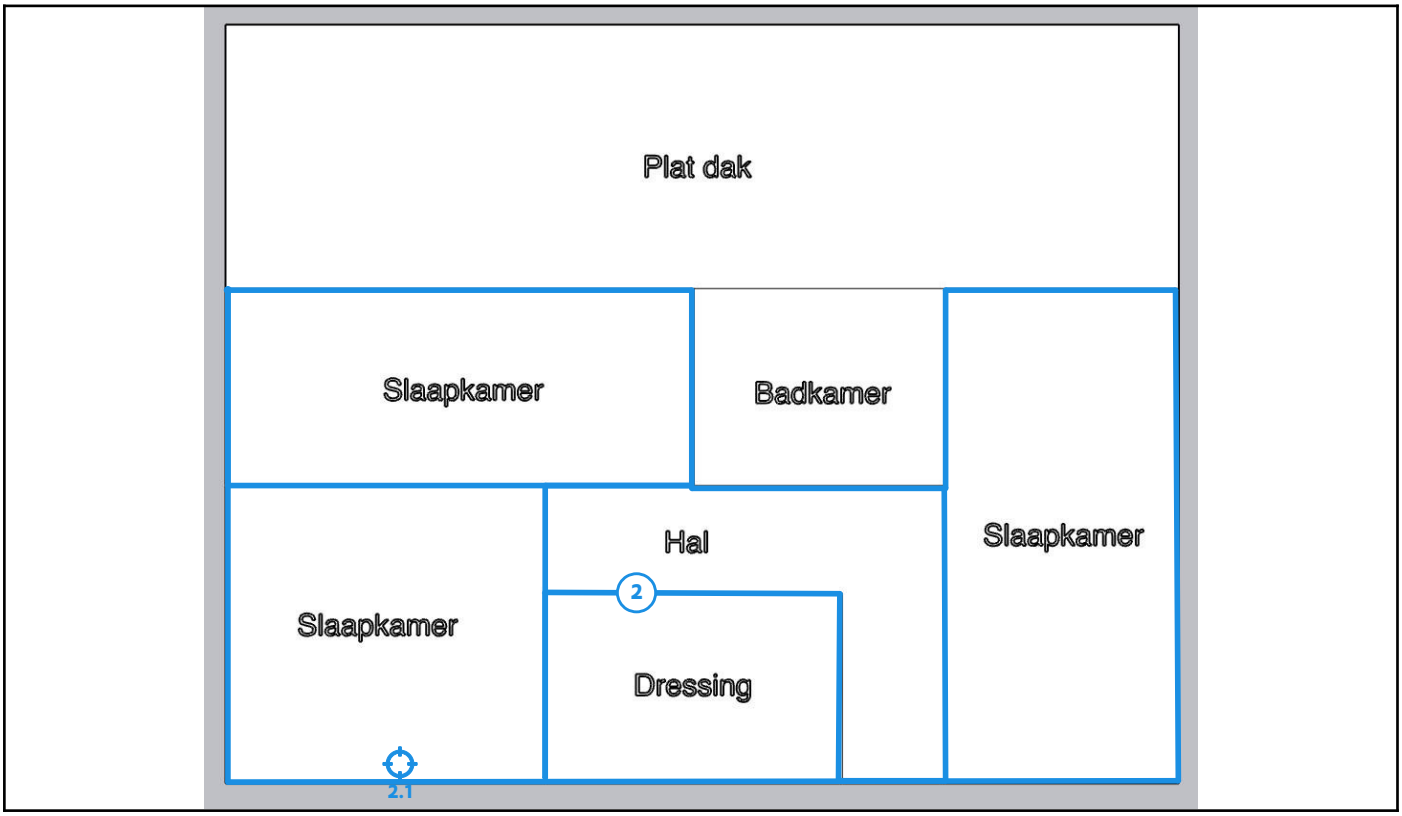
Plan 1.3: Plan V1

Beschrijving	Type	Actie
2. Pleisterwerk wanden	Geen asbest	-
2.1 Code: MM01	Mengmonster	-

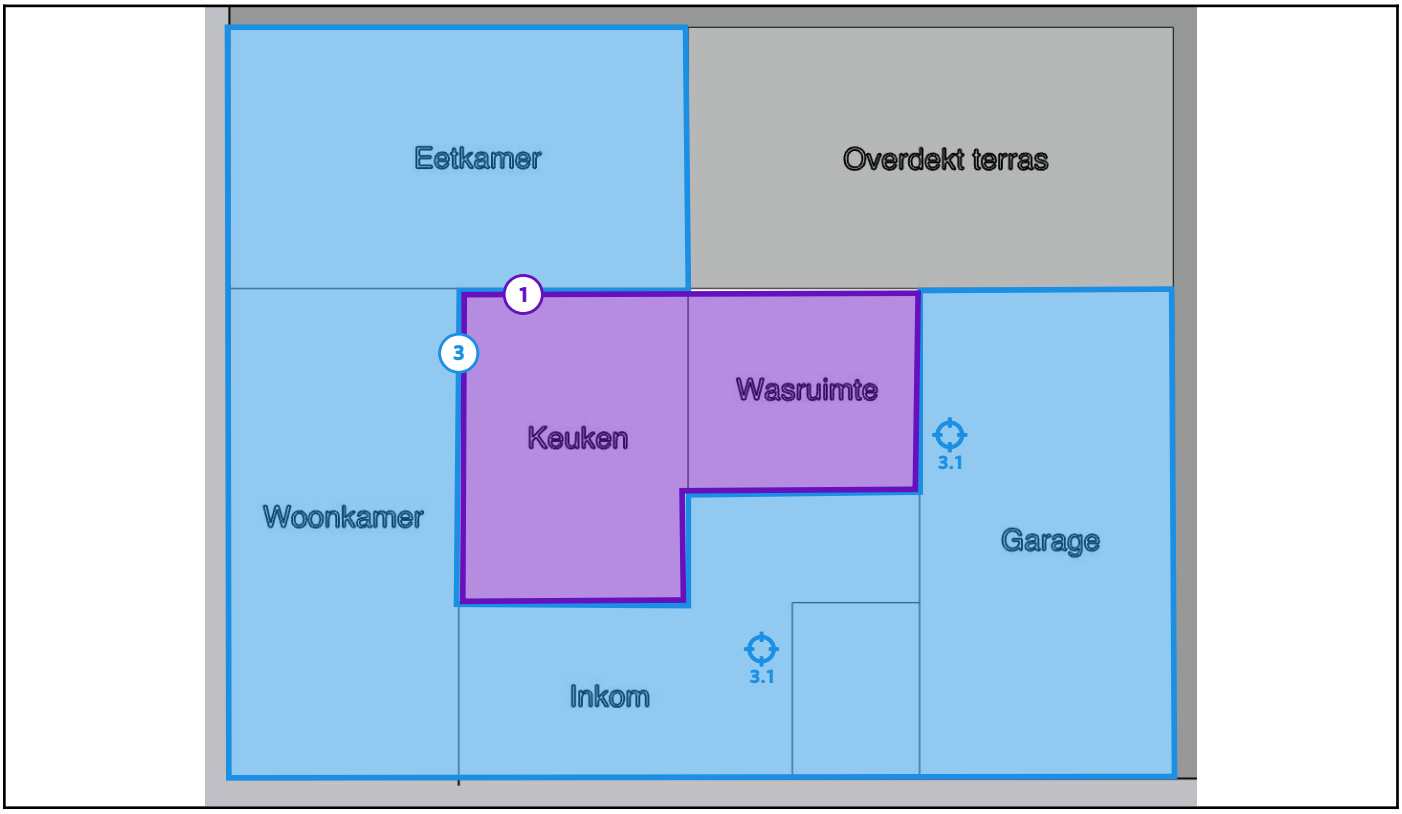
Plan 1.6: Plan gelijkvloers

Beschrijving	Type	Actie
1. Plafonds	Advies	-
3. Pleisterwerk plafonds	Geen asbest	-
3.1 Code: MM02	Mengmonster	-

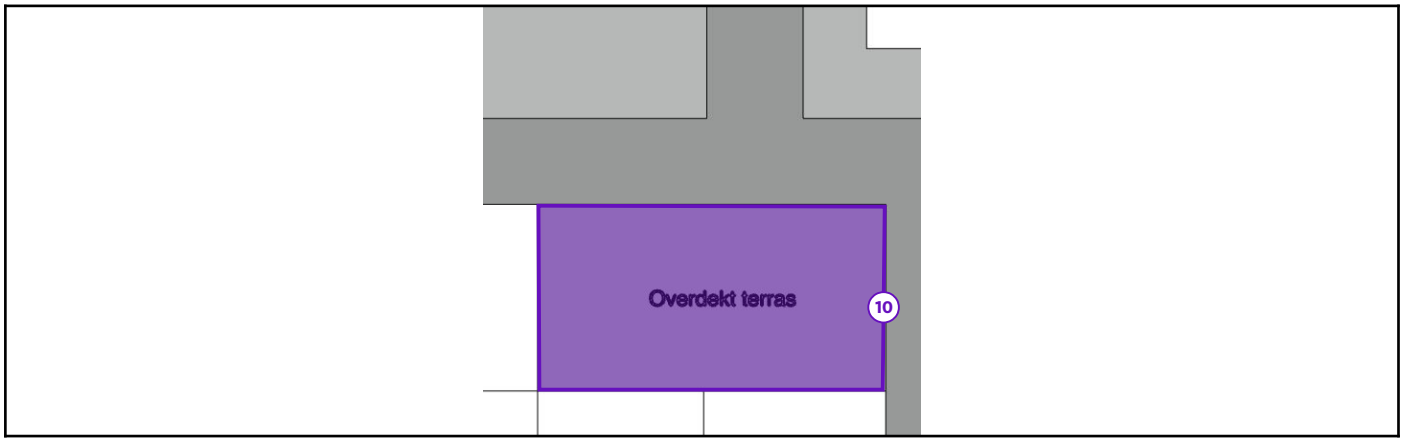
Plan 2.1: Plan afdak

Beschrijving	Type	Actie
10. EPDM Plat dak	Overige ruimte of materiaal	-

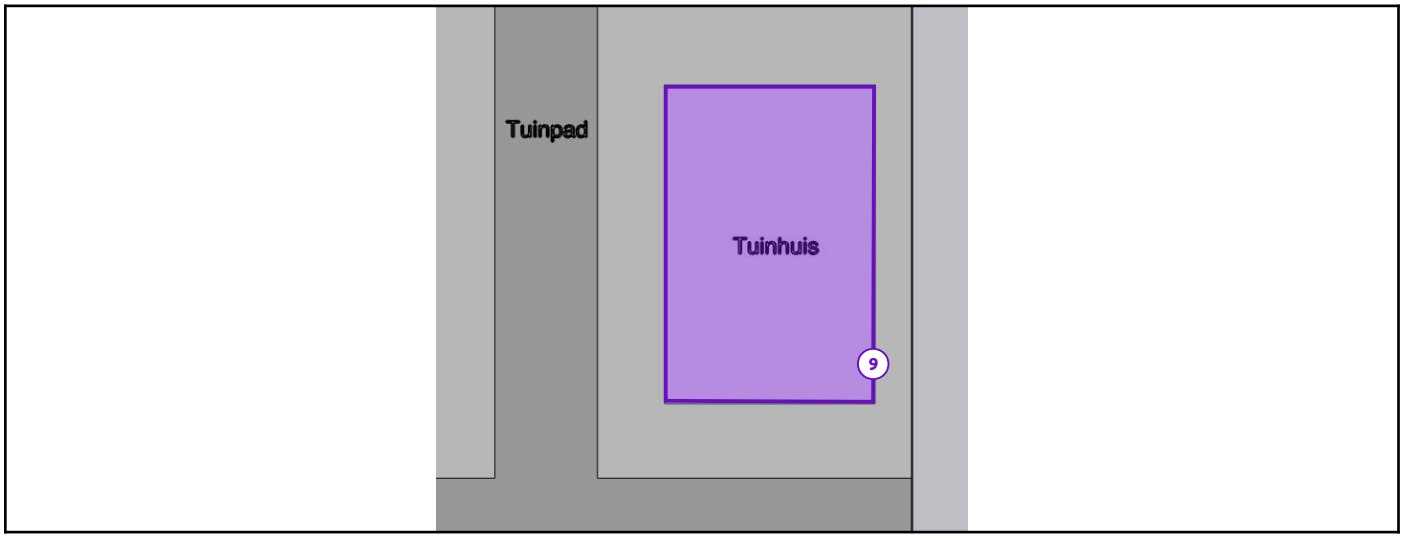
Plan 3.1: Plan tuinhuis

Beschrijving	Type	Actie
9. Dakbedekking tuinhuis niet verdacht	Overige ruimte of materiaal	-

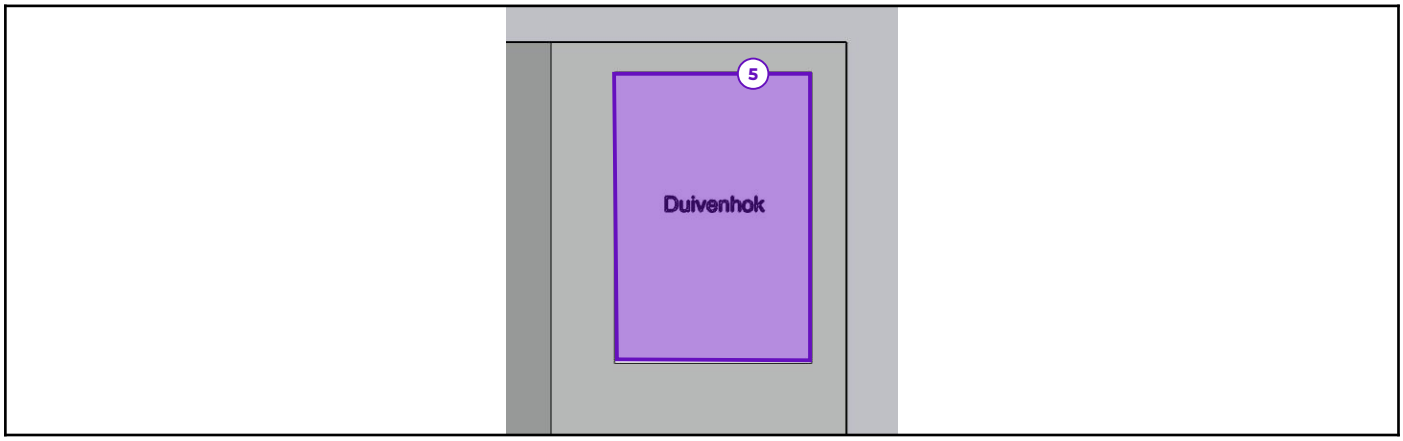
Plan 4.1: Plan duivenhok

Beschrijving	Type	Actie
5. Dakbedekking duivenhok niet verdacht	Overige ruimte of materiaal	-

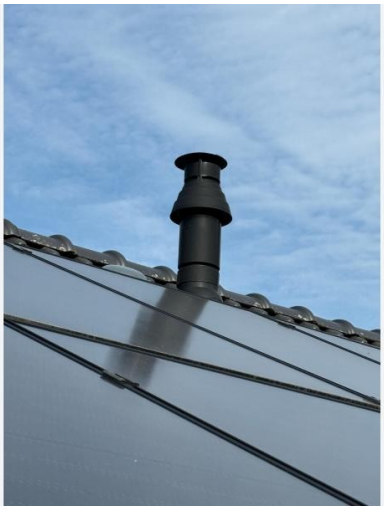
Beschrijving	Notitie	Terug te vinden op plannen
Fiche 4: Schouw/rookgaskanaal (niet verdacht)	De rookgaskanalen op het dak zijn niet verdacht. Installatie van plastiek.	-
Fiche 5: Dakbedekking duivenhok niet verdacht	De dakbedekking is niet-asbestverdacht. Installatie bestaat uit hout, PUR-platen, aluminium en plastiek.	Plan 4.1: Plan duivenhok
Fiche 6: Dakbedekking bestaande niet verdachte bekleding	De dakbedekking is niet-asbestverdacht. Installatie bestaat uit keramische dakpannen.	-
Fiche 7: Afdichtingsmateriaal niet verdacht	Alle ramen werden vernieuwd in 2008. Er werd bij geen van de wandopeningen verdachte kit/mastiek vastgesteld.	-
Fiche 8: CV-ketel niet verdacht	De CV-ketel is niet verdacht. Installatie bestaat uit metaal, koper en plastiek.	-
Fiche 9: Dakbedekking tuinhuis niet verdacht	De dakbedekking is niet-asbestverdacht. Installatie bestaat uit hout en aluminium.	Plan 3.1: Plan tuinhuis
