Asbestinventarisattest

Meerbeekstraat 104, 9660 Brakel

Attestnummer : **20260921-000104.000**
Uitgegeven op : **21.09.2026**
Geldig tot : **21.09.2031**

Niet-asbestveilig

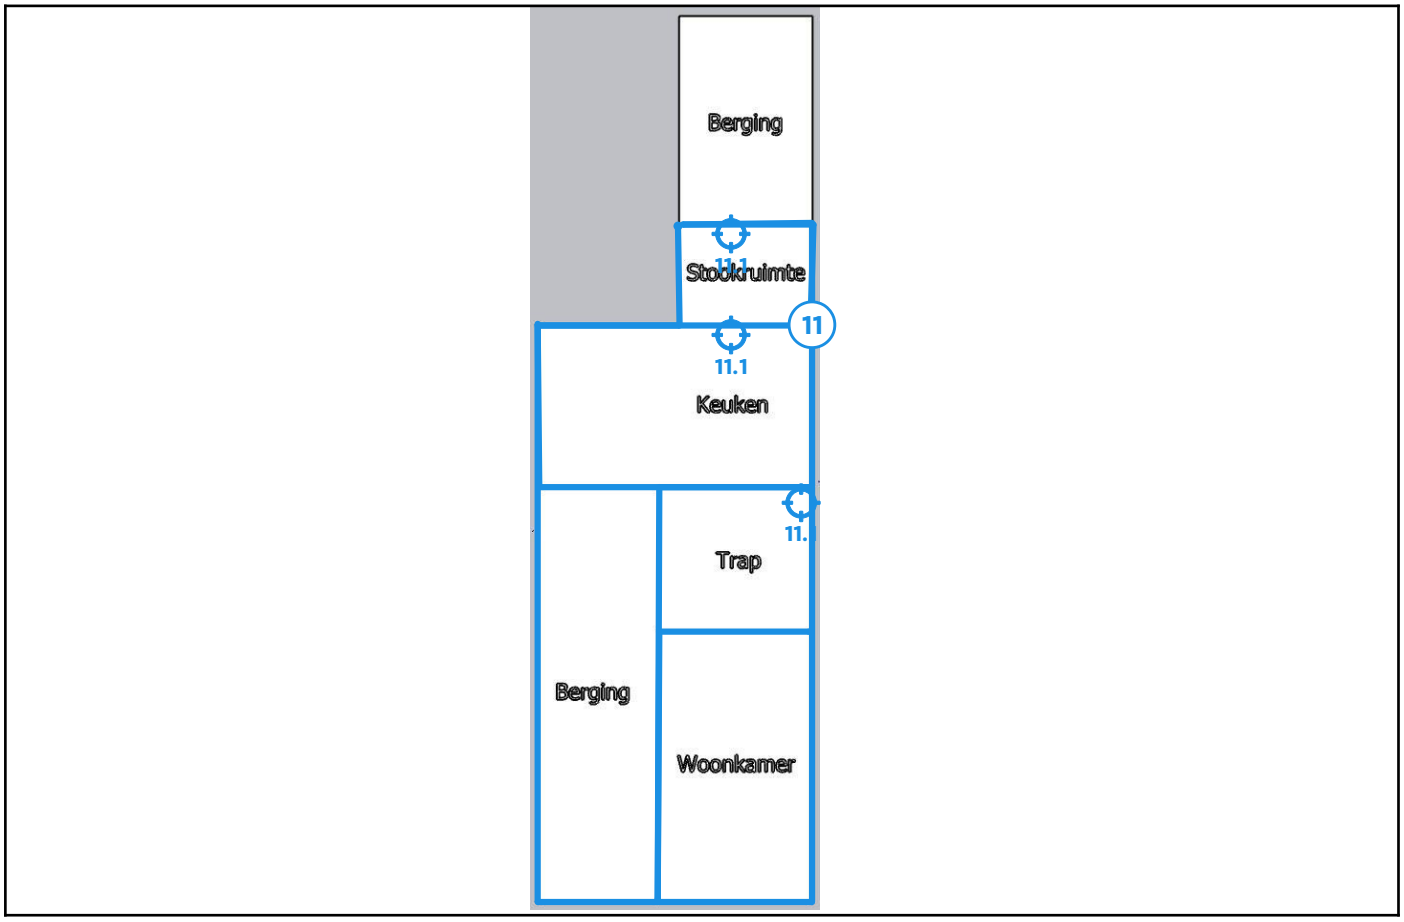
Plan 1.2: V0

Beschrijving	Type	Actie
11. Pleisterwerk wanden	Geen asbest	-
11.1 Code: MM01	Mengmonster	-

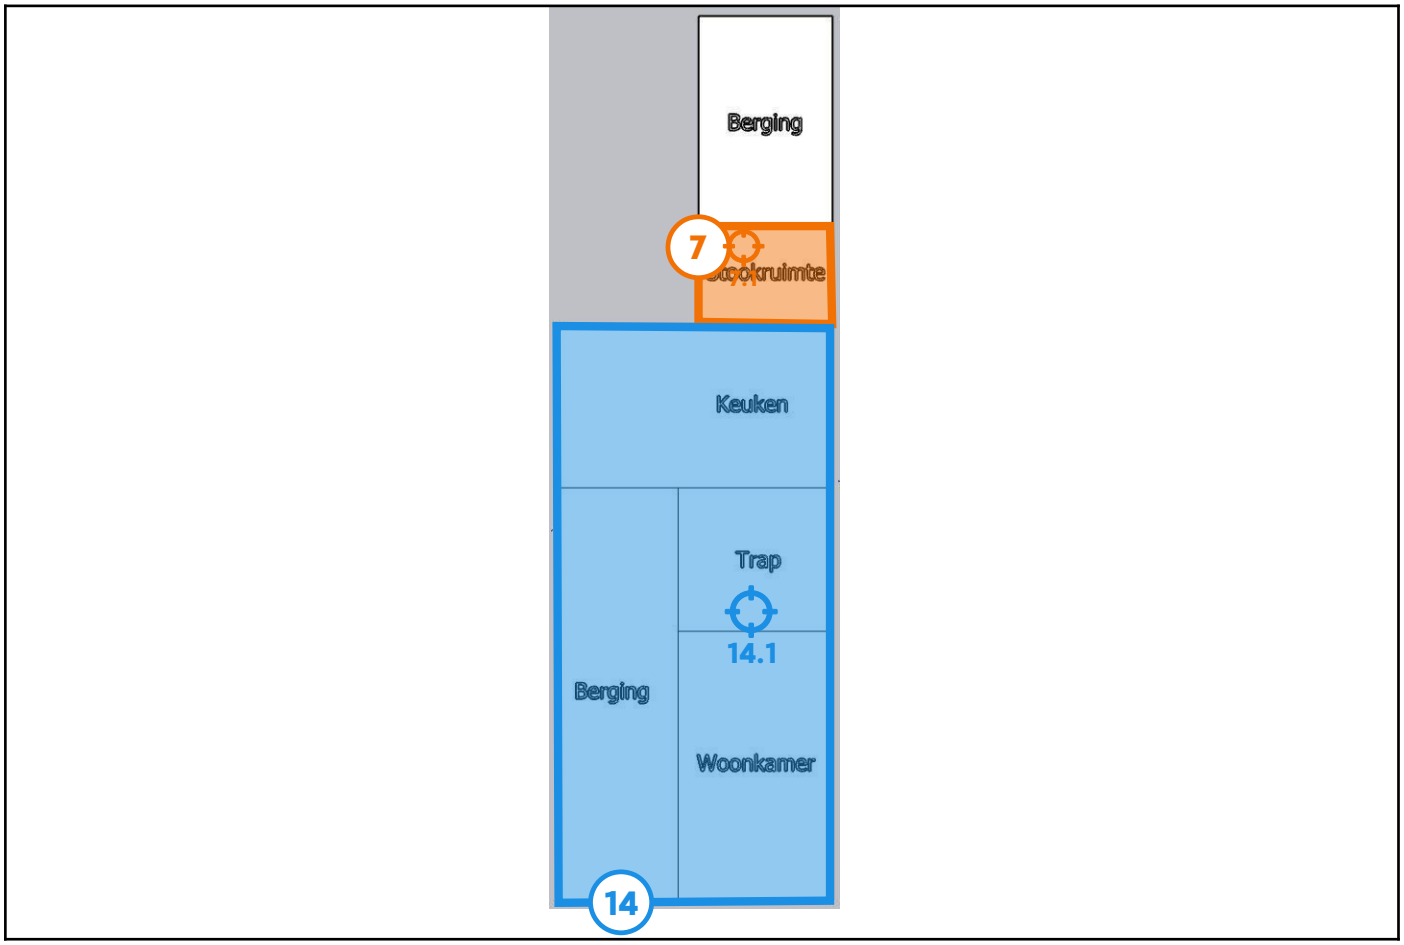
Plan 1.3: V0

Beschrijving	Type	Actie
7. Cementplaten ketelruimte	Asbestmateriaal	Maatregelen nemen
7.1 Code: PM03	Puntmonster	-
14. Pleisterwerk plafonds	Geen asbest	-
14.1 Code: MM02	Mengmonster	-

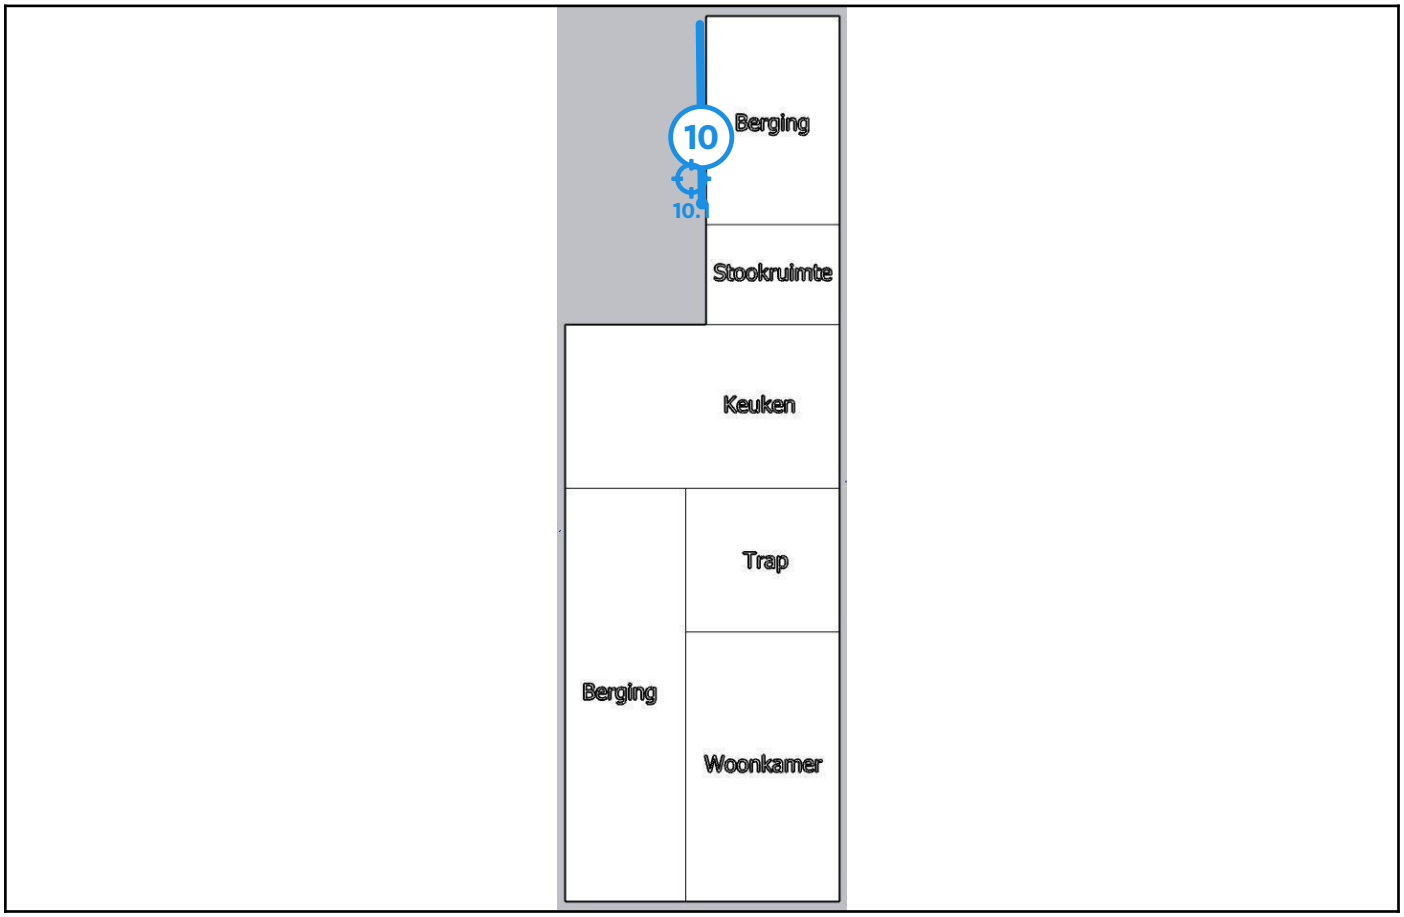
Plan 1.4: V0

Beschrijving	Type	Actie
10. Stopverf	Geen asbest	-
10.1 Code: PM09	Puntmonster	-

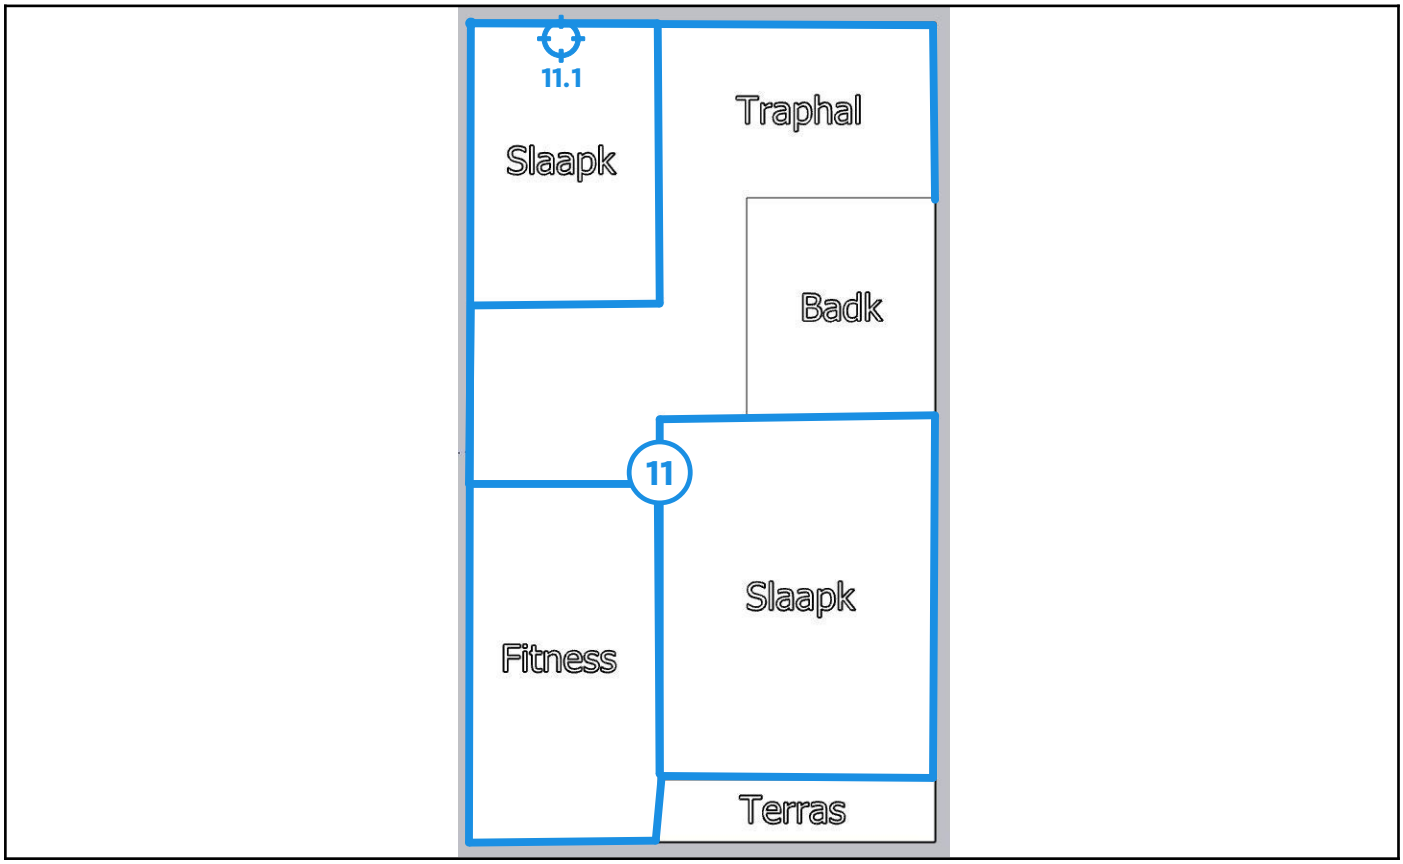
Plan 1.5: V1

Beschrijving	Type	Actie
11. Pleisterwerk wanden	Geen asbest	-
11.1 Code: MM01	Mengmonster	-

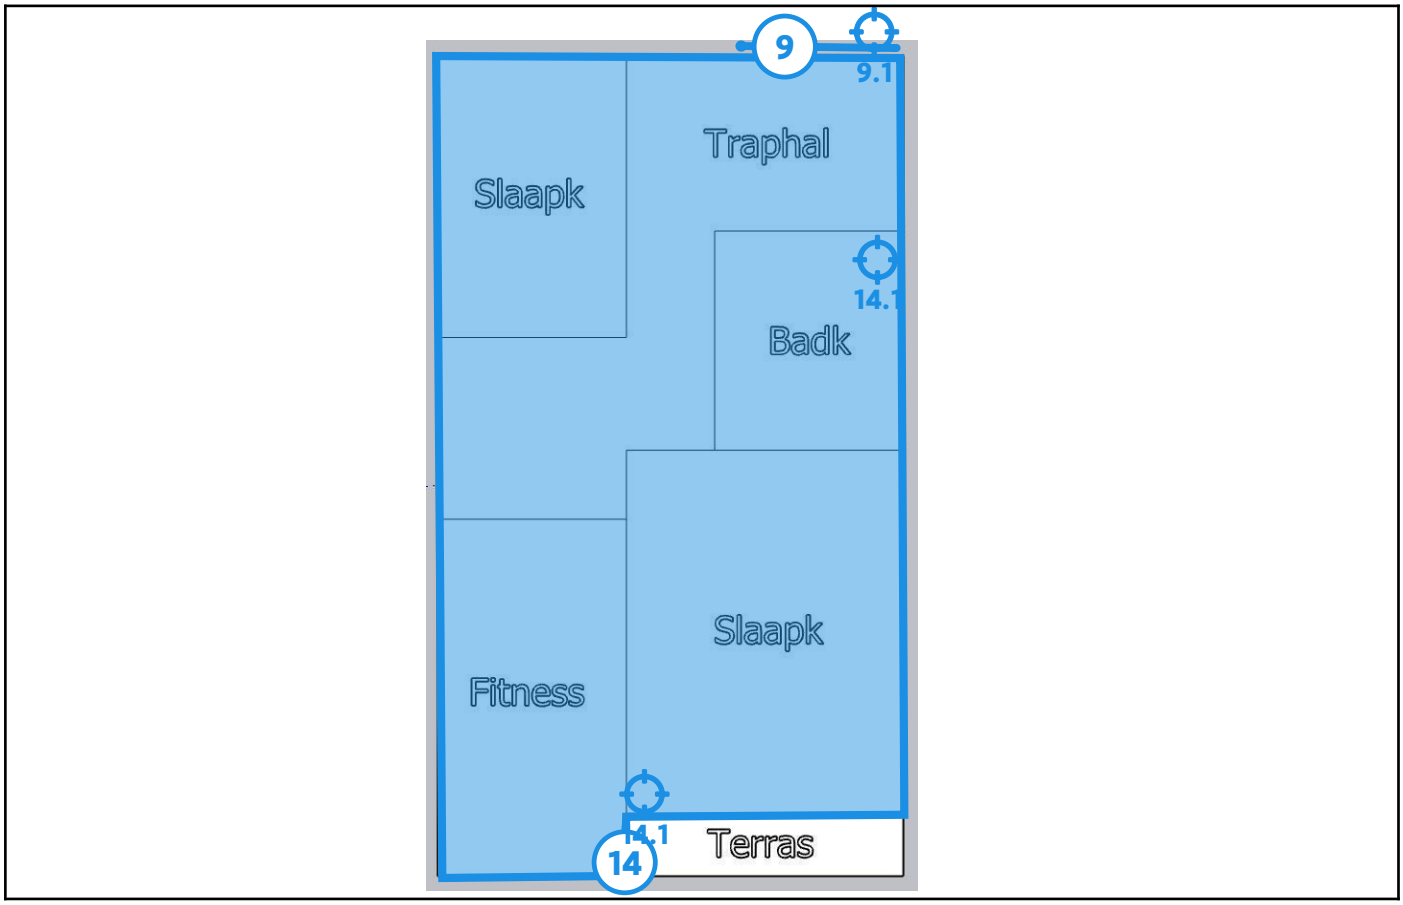
Plan 1.6: V1

Beschrijving	Type	Actie
9. Bitumen smeerlaag	Geen asbest	-
9.1 Code: PM06	Puntmonster	-
14. Pleisterwerk plafonds	Geen asbest	-
14.1 Code: MM02	Mengmonster	-

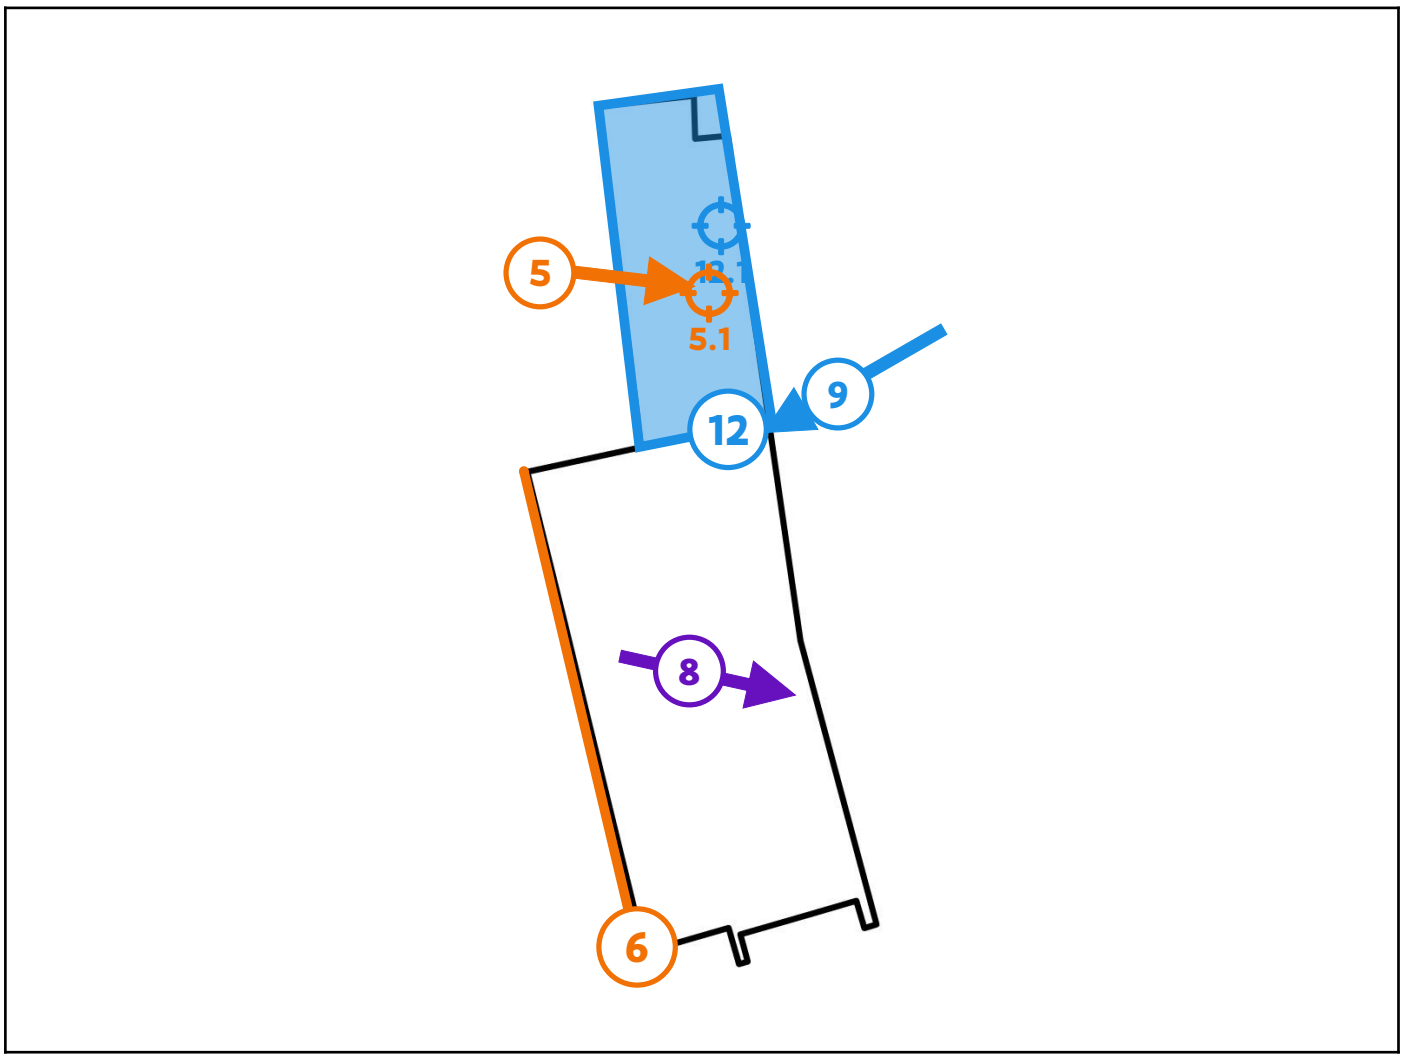
Plan 1.8: Dak woning

Beschrijving	Type	Actie
5. Rookgaskanaal	Asbestmateriaal	Verwijderen
5.1 Code: PM05	Puntmonster	-
6. Gevel met leien	Asbestmateriaal	Verwijderen
8. Schouw	Beperking	-
9. Bitumen smeerlaag	Geen asbest	-
12. Roofing	Geen asbest	-
12.1 Code: PM04	Puntmonster	-

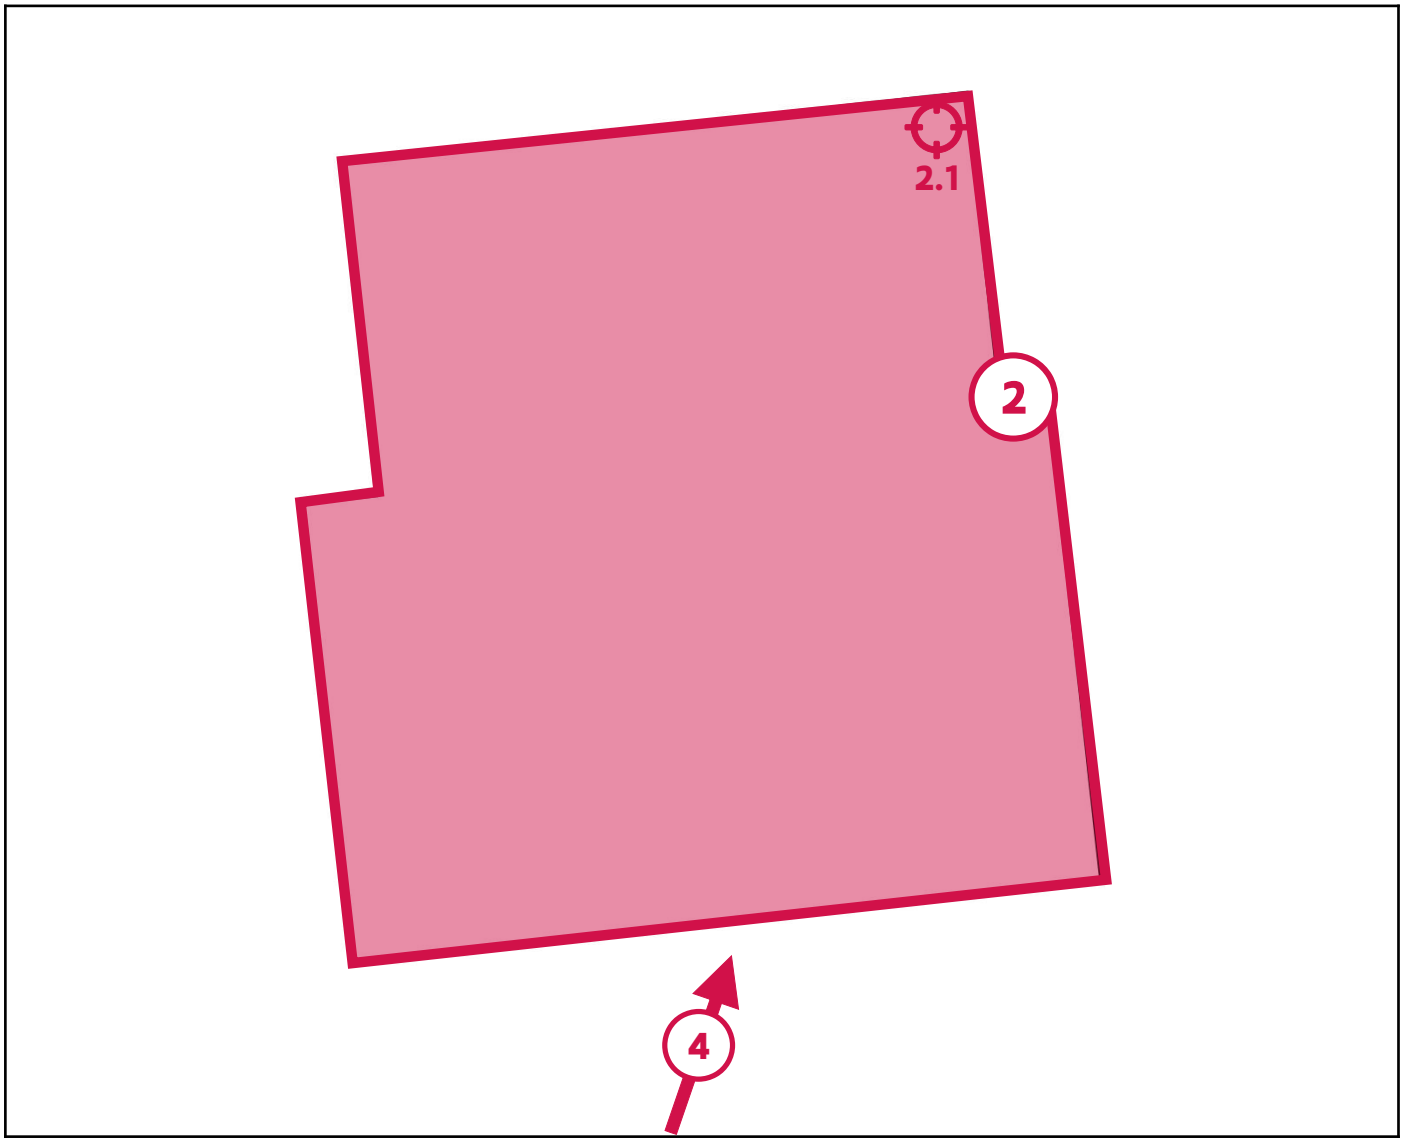
Plan 2.1: Tuinhuis plan

Beschrijving	Type	Actie
2. Dak bestaande uit golfplaten	Asbestmateriaal	Dringend verwijderen
2.1 Code: PM07	Puntmonster	-
4. Cementplaat tuinhuis	Asbestmateriaal	Dringend verwijderen

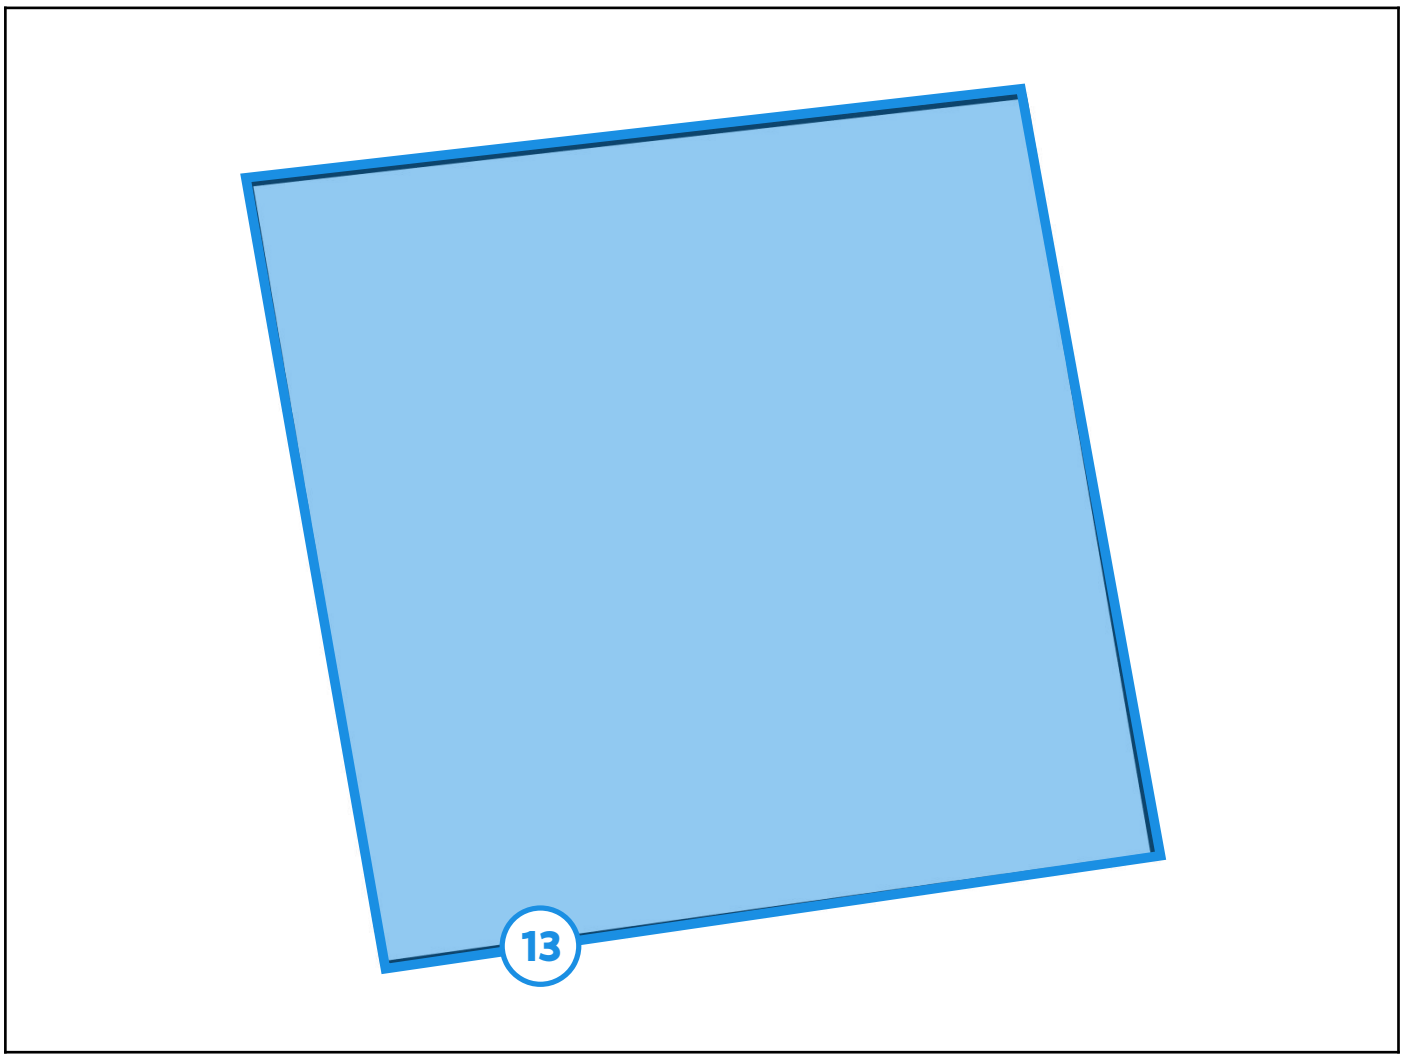
Plan 3.1: Kippenhok plan

Beschrijving	Type	Actie
13. Dak bestaande uit bitumineuze golfplaten	Geen asbest	-

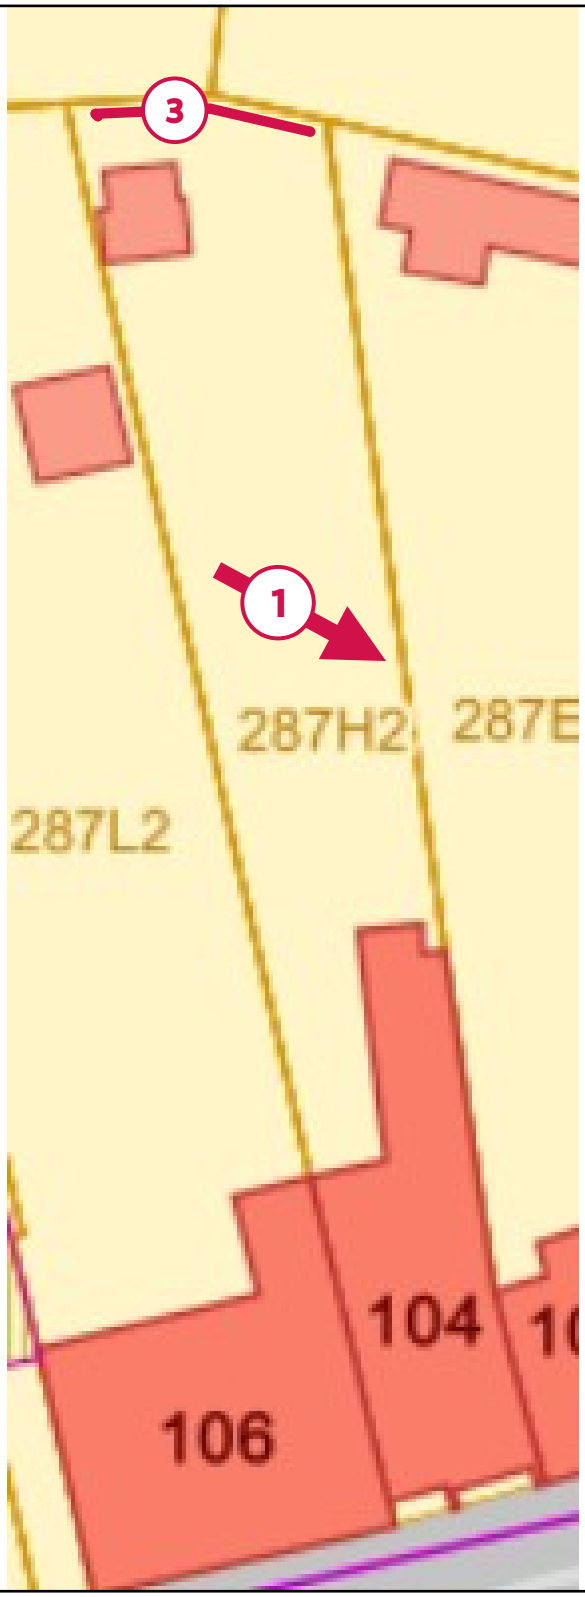
Plan 5.1: Vaststellingen buiten de constructies

1. Losse cementplaat	Asbestmateriaal	Dringend verwijderen
3. Afval (golfplaten)	Asbestmateriaal	Dringend verwijderen

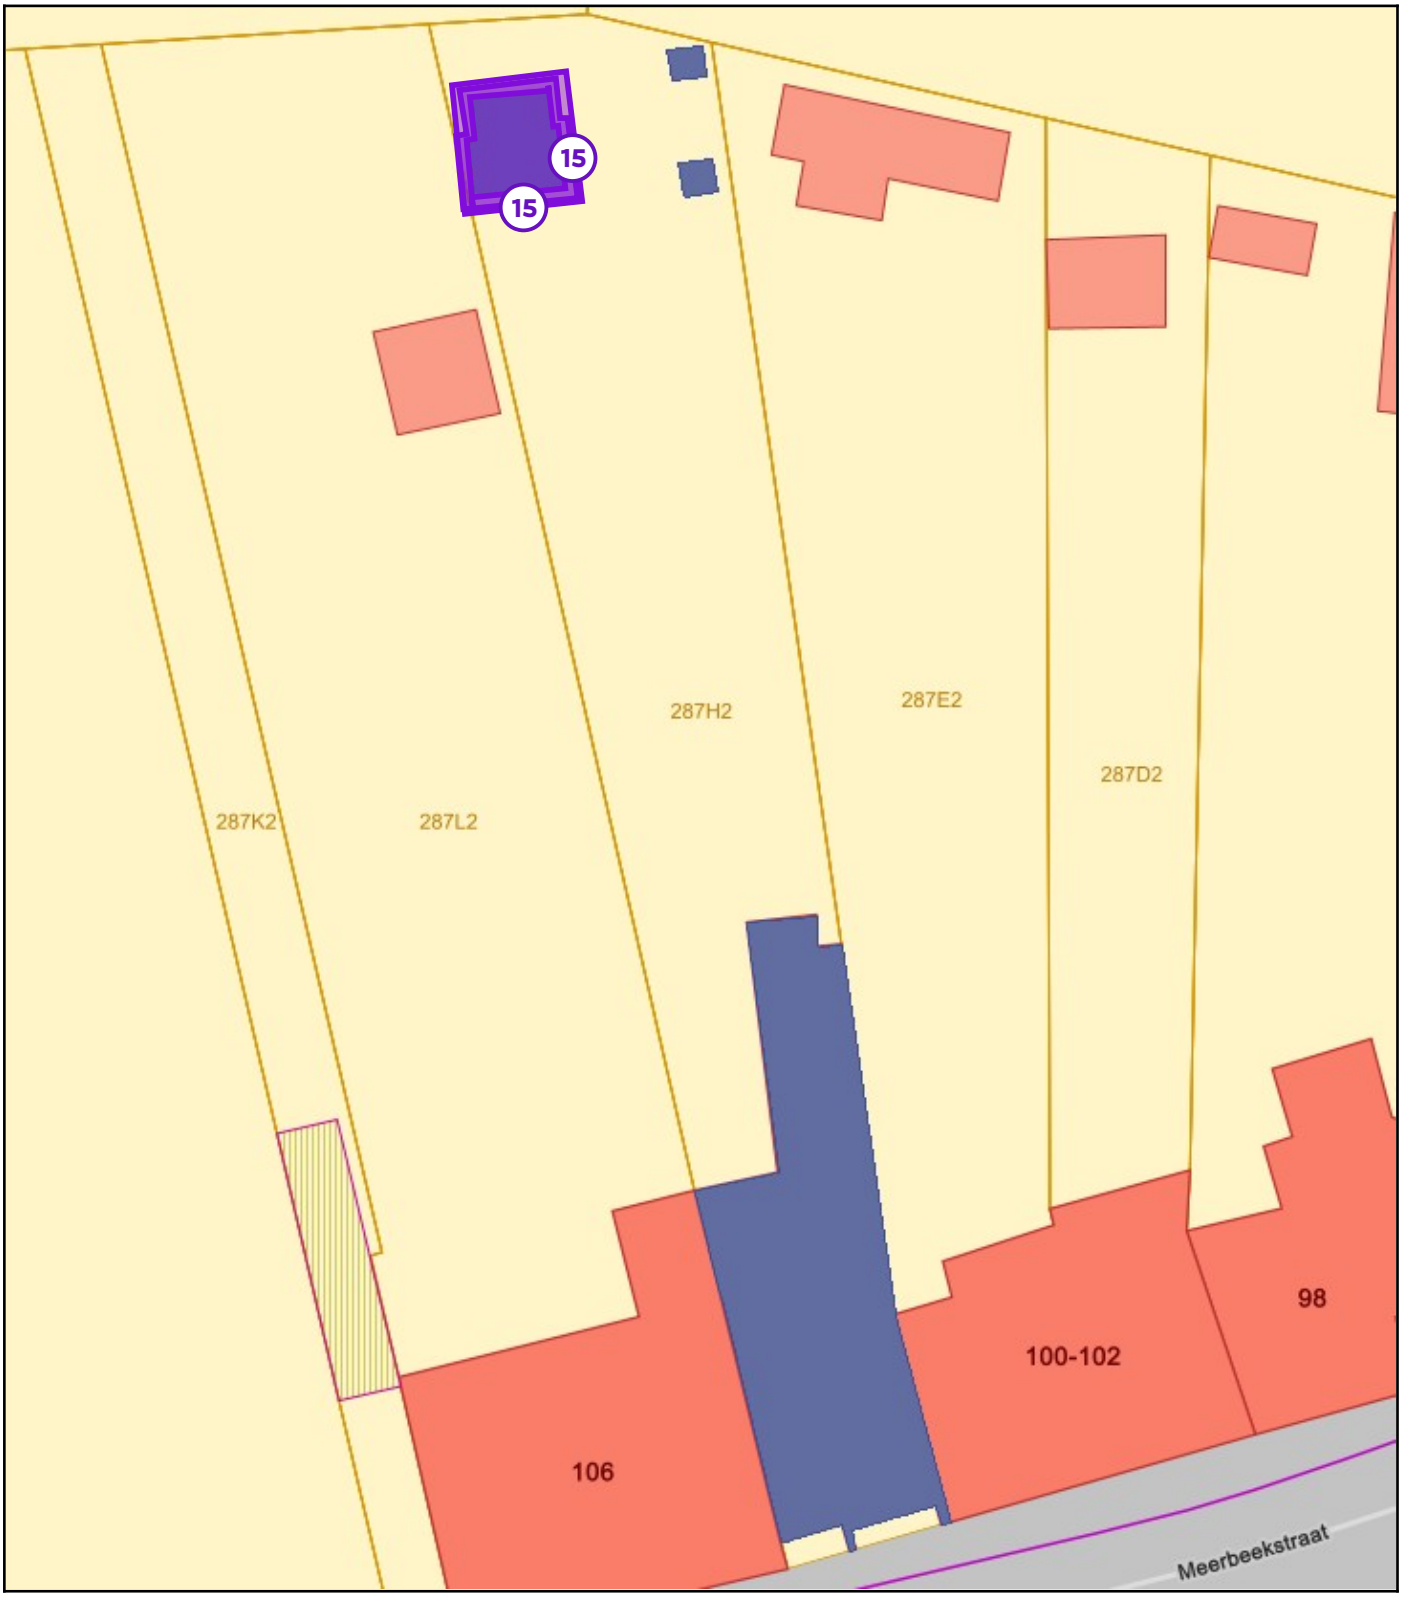
Plan 5.2: Afdruipzones/afvloeizones

15. Afdruipzone golfplaten	Afdruipzone/afvloeizone	-

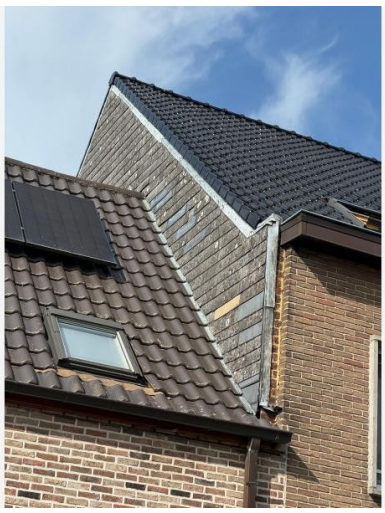
Fiche 6: Gevel met leien

Asbestmateriaal

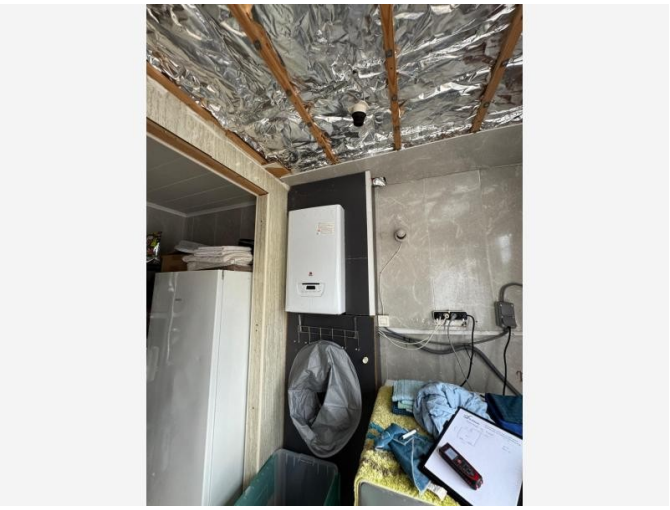
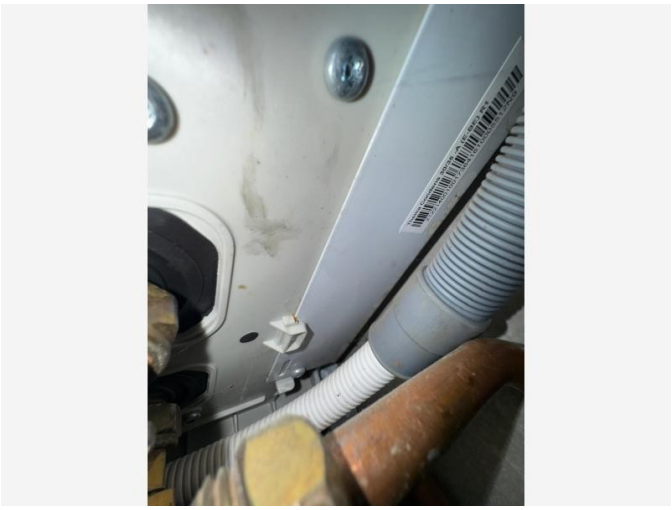
Beschrijving	Notitie	Terug te vinden op plannen
Fiche 16: CV-ketel niet verdacht	De CV-ketel in de stookruimte dateert van 2022 en is niet verdacht.	-
Fiche 17: Dakbedekking bestaande uit dakpannen (niet verdacht)	De dakbedekking op het hellend dak van de woning is niet-asbestverdacht.	-
Fiche 18: Onderdak schuin dak woning (niet verdacht)	Het materiaal onder de dakbedekking van het schuine dak van de woning bestaat uit houtvezel en is niet asbestverdacht.	-
